IMOS BRNO, a.s.
DIVIZE SILNIČNÍ VÝVOJ
OLOMOUCKÁ 174
627 00 BRNO

Na základě výše uvedené objednávky provedl zhotovitel diagnostický průzkum vozovky na vybraném úseku silnice II/152 spočívající ve vizuální prohlídce s grafickým záznamem a fotodokumentací poruch, měření průhybů a posouzení únosnosti vozovky, jádrových vývrtech, vrtaných sondách a rozborech asfaltové směsi a podložní zeminy. Posouzení parametrů vozovky je provedeno podle technických podmínek TP87. Byly stanoveny výstupní parametry k hodnocení konstrukce vozovky. Předkládá se návrh rekonstrukce vozovky.

Silnice: II/152

Název: Hajany - Želešice

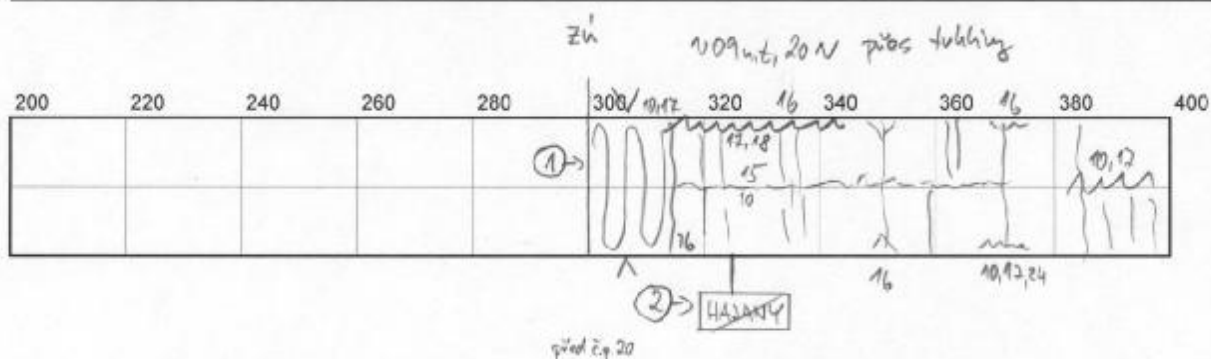
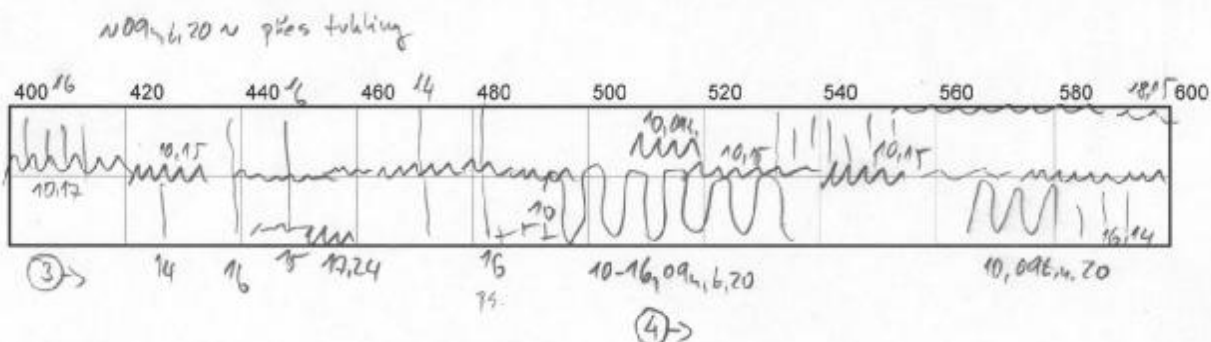
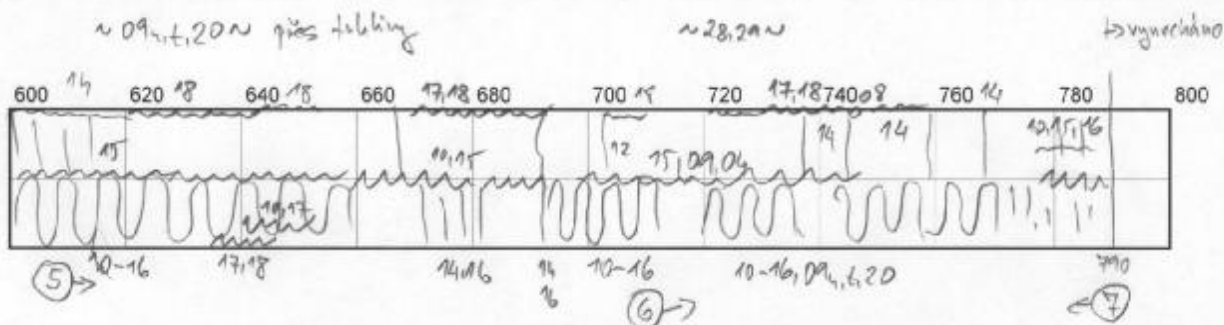
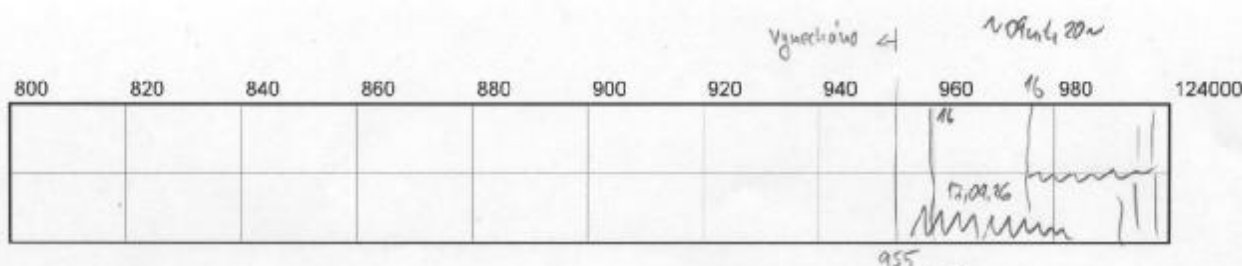
Mozaikové až síťové trhliny, příčné a podélné rozvětvené trhliny

Mozaikové trhliny, příčné a podélné rozvětvené trhliny, vysprávký nátěrové a tryskové a nepravidelné hrboly

Příčné a podélné rozvětvené trhliny, síťové trhliny a plošné deformace podél pravého okraje, vysprávký nátěrové a tryskové a nepravidelné hrboly

Mozaikové, příčné a podélné rozvětvené trhliny, vysprávký nátěrové a tryskové a nepravidelné hrboly

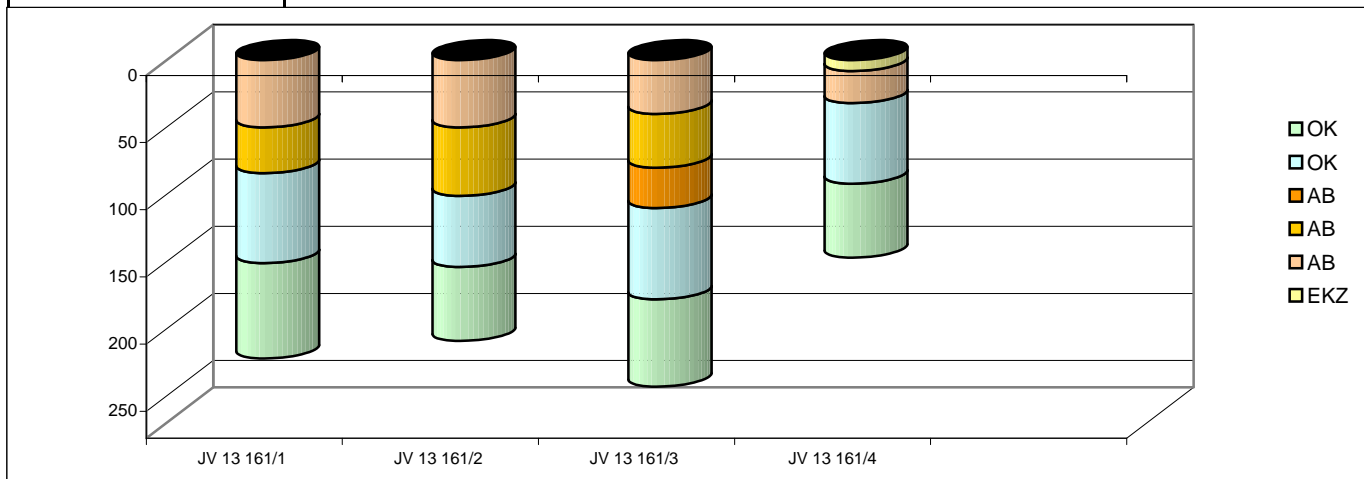
Jádrový vývrt délka (mm)	Konstrukční vrstvy vozovky (mm)									
	EKZ	AB	AB	AB	OK	OK				
JV 13 161/1 km 123,374 P 222 mm popis		50	34		67	71				ŠD
	1,30 m od okraje; vrtáno u příčné trhliny, deformace, síťové trhliny									
JV 13 161/2 km 123,600 L 209 mm popis		50	51		53	55				ŠD
	0,80 m od okraje; součet asfaltových vrstev 250 mm, odlamování krajnice, síťové trhliny									
JV 13 161/3 km 124,100 L 243 mm popis		40	40	30	68	65				KŠ
	1,30 m od okraje; vysprávký, síťové trhliny									
JV 13 161/4 km 124,350 P 147 mm popis	8	24			60	55				ŠD
	0,75 m od okraje; od 32 mm částečný rozpad asfaltových vrstev, síťové trhliny, deformace
