**ZPRÁVA O PROVEDENÍ  
STAVEBNĚ TECHNICKÉHO PRŮZKUMU  
NEMOCNICE HUSTOPEČE  
NA ADRESE BRNĚNSKÁ 716/41, HUSTOPEČE**

**Brno, listopad 2024**

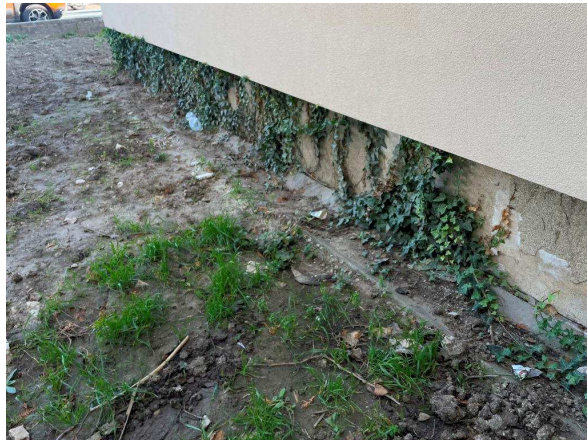
55.

- Místně není vyřešen odvod vody z upravených povrchů v blízkosti objektu (voda stéká po fasádě, fasáda porostlá mechy atd.), foto č.49, 50.
- Téměř po celém obvodu zkoumaného objektu není vyřešen přiléhající terén. V těchto místech jsou porušené betonové okapové chodníky (nevhodně vyspádované, nesesazené, narušené trhlinami, mechanicky poškozené, zasypané zeminou nebo místy chybí zcela), foto č.51 - 54. V rámci provizorních terénních úprav byl lokálně nevhodně navýšen okolní terén vůči parapetům oken v úrovni 1.PP, foto č.55, 56. Bujná zeleň v blízkosti objektu zadržuje relativně velké množství srážkových vod, foto č.55, 57, 58.
