Most 427-005

Most přes Kladíkovský potok před Moravským Pískem

HLAVNÍ PROHLÍDKA

Datum provedení prohlídky: 8.5.2021

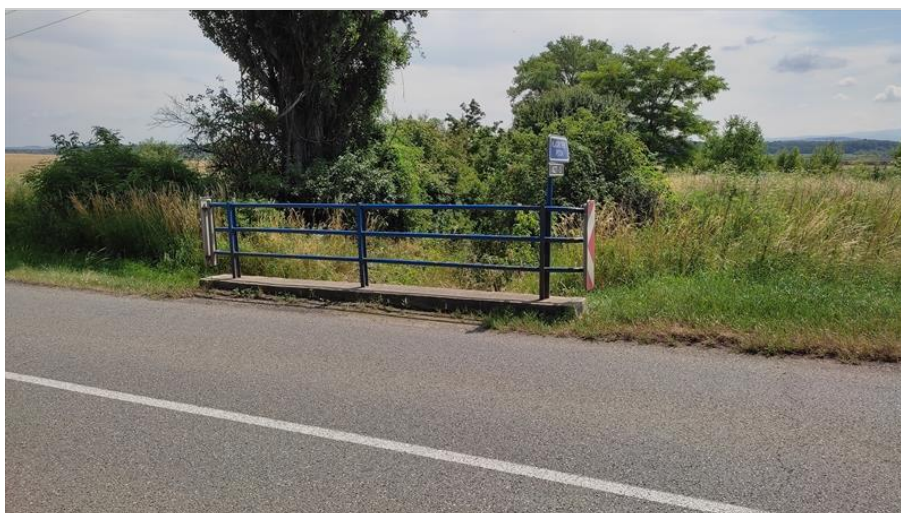
Zádržný systém na levé straně.jpg

[4.1]	4.2	Zábradlí	Koroze a odlupování nátěru na obou stranách. Zábradlí neodpovídá normě ČSN 73 6101 (má nenormový tvar a je nízké).
[4.2]	4.3	Dopravní značení, označení objektu	Označení ev. číslem mostu je uvedeno ve tvaru 427-5, správně m být 427-005.
[4.3]	4.6	Území pod mostem a přístup. cesty	Koryto toku zaneseno, prostor okolo mostu silně zarostlý vegetací.

Celkový stav mostu je relativně dobrý, nicméně stav mostu zhoršuje zatékání přes úložné prahy. Vozovka je převrstvená. Je nutno odfrézovat vozovkové vrstvy, osadit nové závěry a obnovit živичný povrch. Při rekonstrukci vozovky osadit normové zábradlení, svodidlo a současně sanovat degradované betonové povrchy.

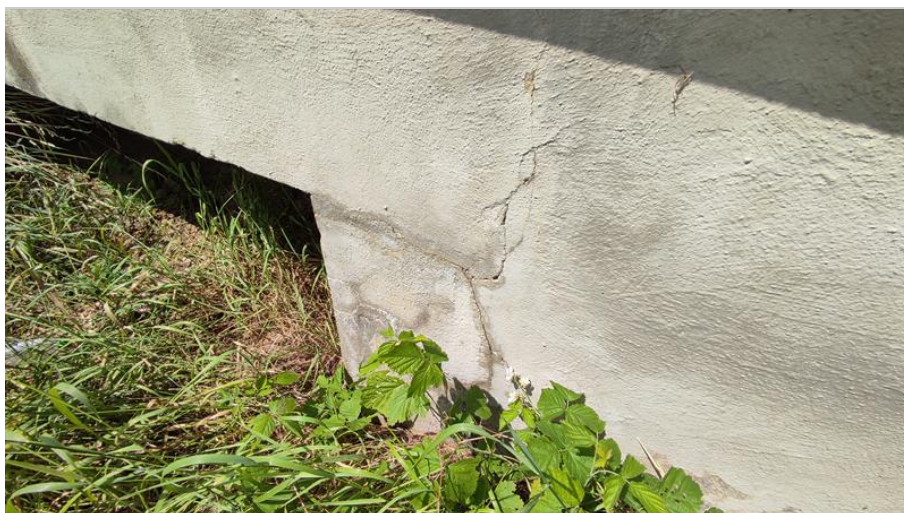
Detail levé strany opěry OP1.jpg

[1.1] 1.2 Mostní podpěry křídla a čelní zdi Patrné stopy po zatékání na obě opěry z uložení nosné konstrukce. Ložná spára popraskaná, odpadávající kusy betonu. Opěra OP1 v levé části - svislá a vodorovná trhлина. Opěra OP2 uprostřed výrazná svislá trhлина (0,5-2cm tl.)

[4]	1.2	Mostní podpěry křídla a čelní zdi	Sanovat trhliny na opěře OP1 a opěře OP2. Sanovanou trhlinu na opěře OP2 a průběžně ji kontrolovat, zda zde nedochází k pohybu
[5]	2.1	Nosná konstrukce	Provést sondy pro zjištění výztuže a přepočítat zatížitelnost mostu. Otryskat lokálně obnaženou výztuž, provést pasivační nátě a sanovat krycí vrstvu betonu.
[6]	3.3	Římsy, obrubníky, zálivky	Sanovat povrchy říms
