# STAVEBNĚ TECHNICKÝ PRŮZKUM

## Konstrukce střech objektů v areálu nemocnice Kyjov

**Objednatel zprávy:** **Nemocnice Kyjov, příspěvková organizace**  
Strážovská 1247/22  
697 01 Kyjov

**Zprávu vypracoval:** **QUALIFORM, a.s.**  
Mlaty 672/8  
642 00 Brno - Bosonohy

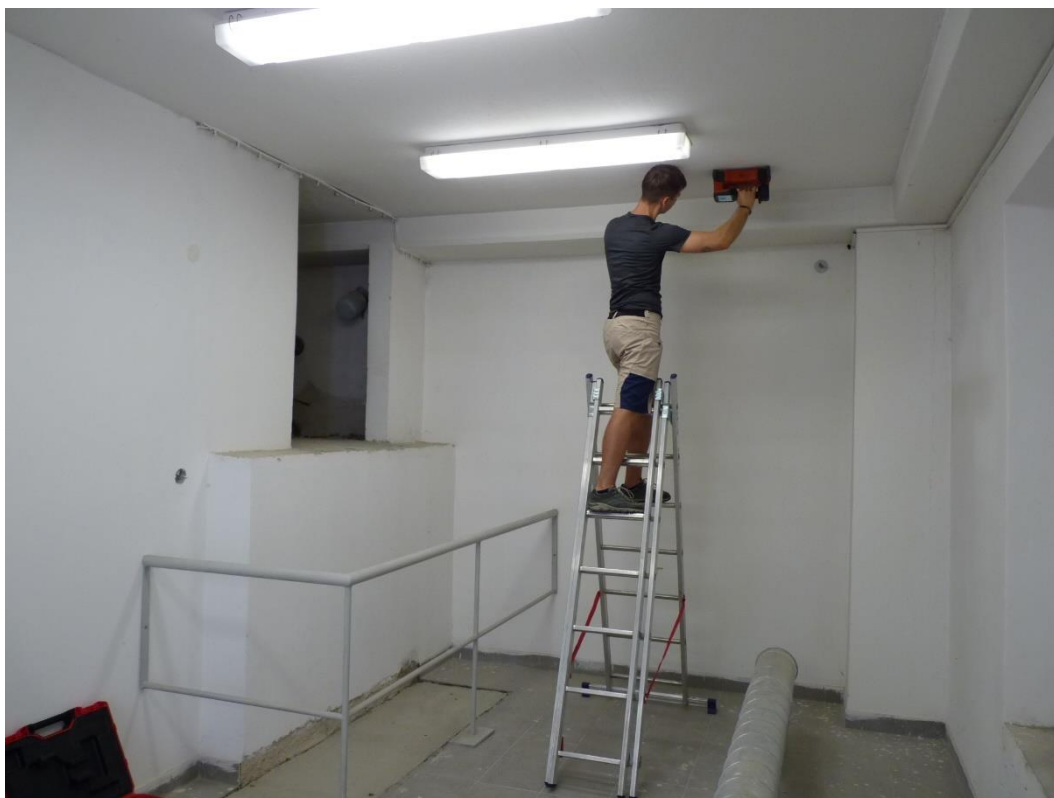
Foto 1: Průzkumné práce prováděné profometrem Hilti ve 4NP.

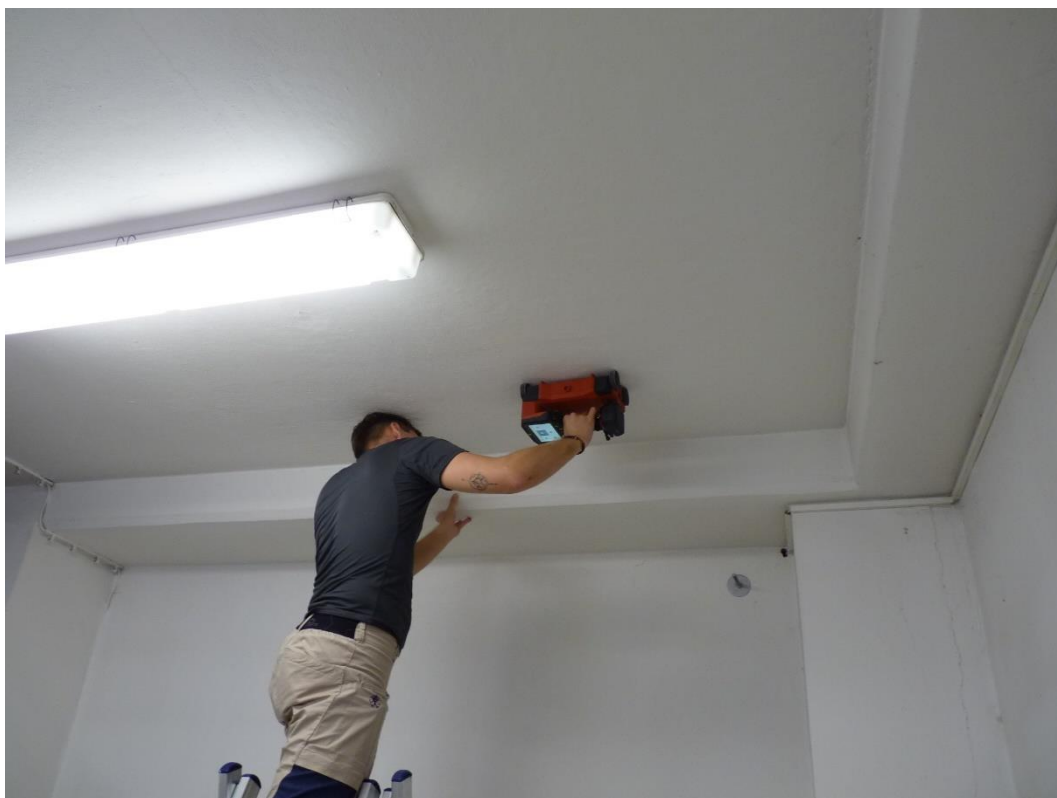
Foto 2: Průzkumné práce prováděné profometrem Hilti ve 4NP.

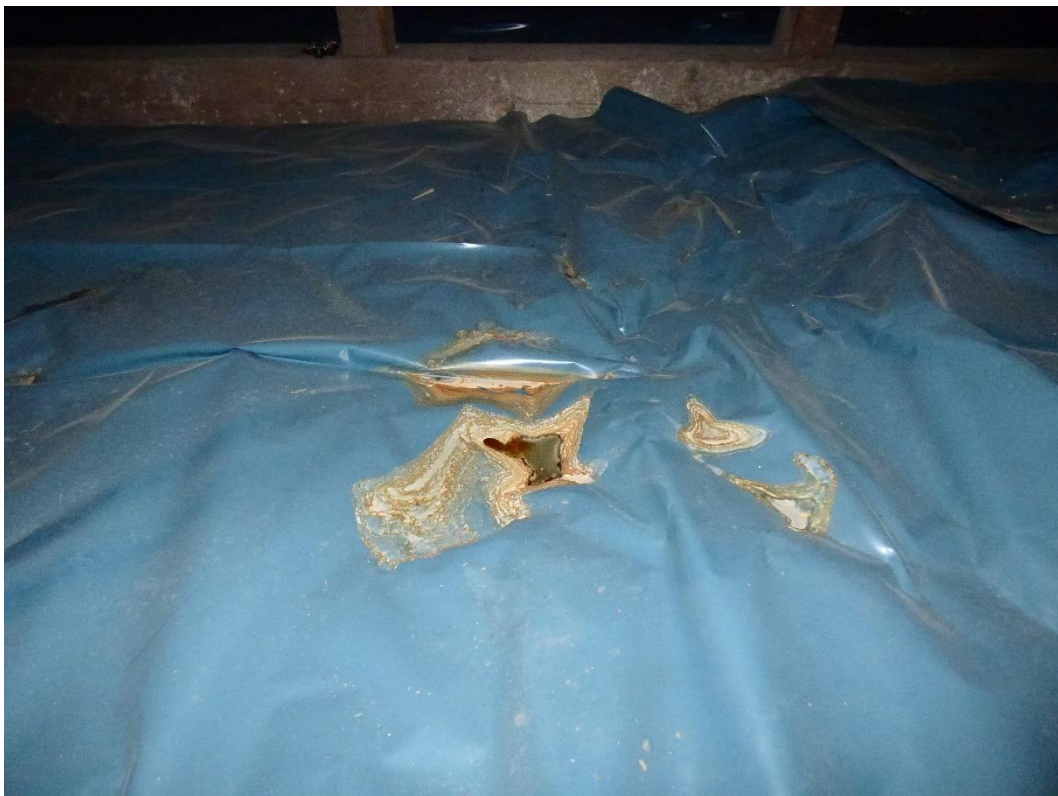
Foto 44 – porucha A: Pohled na kaluž se stojící vodou

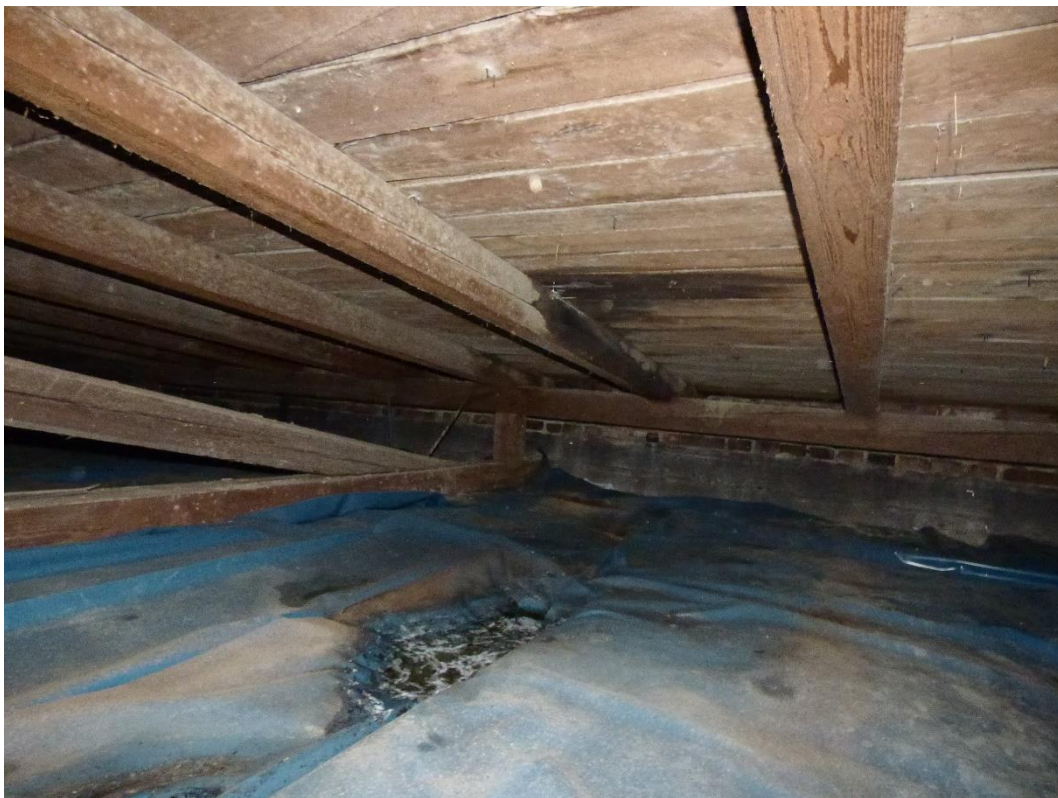
Foto 62 – porucha B: Čerstvé stopy po zatečení na bednění a krokvi, včetně kaluží na fólii.

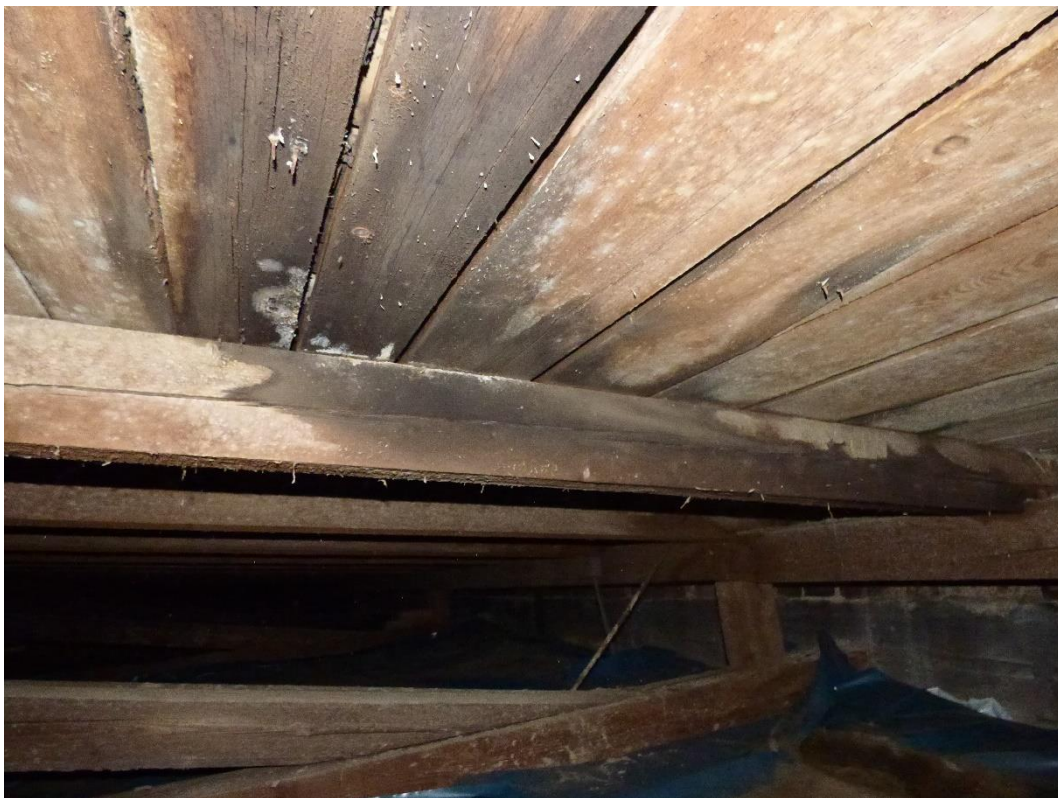
Foto 64 – porucha B: Čerstvé stopy po zatečení na bednění a krokvi.

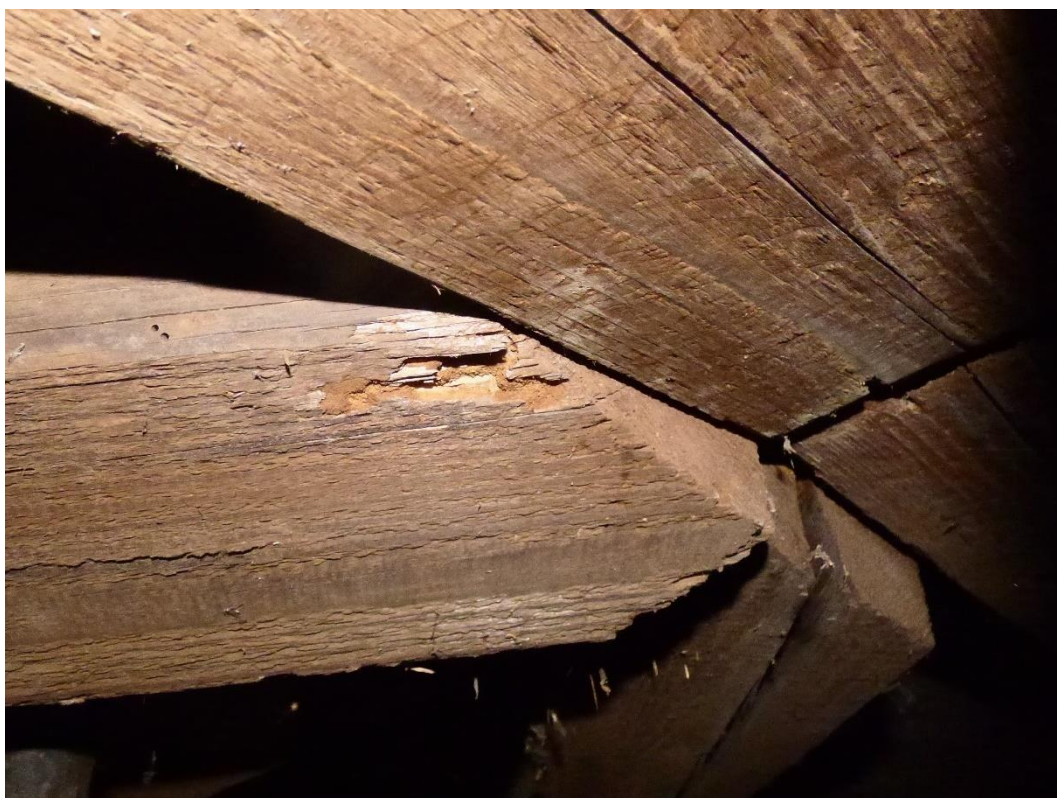
Foto 71 – porucha A: Napadení dřevokazným hmyzem.

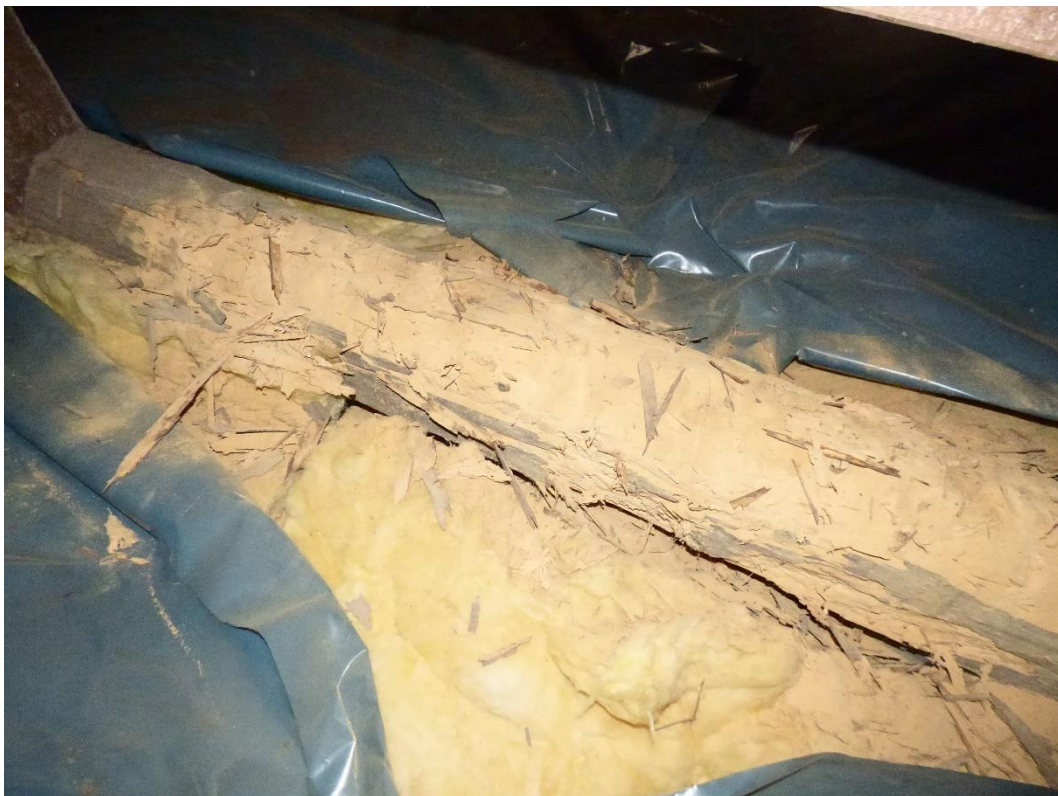
Foto 75 – porucha E: Napadení dřevokazným hmyzem.

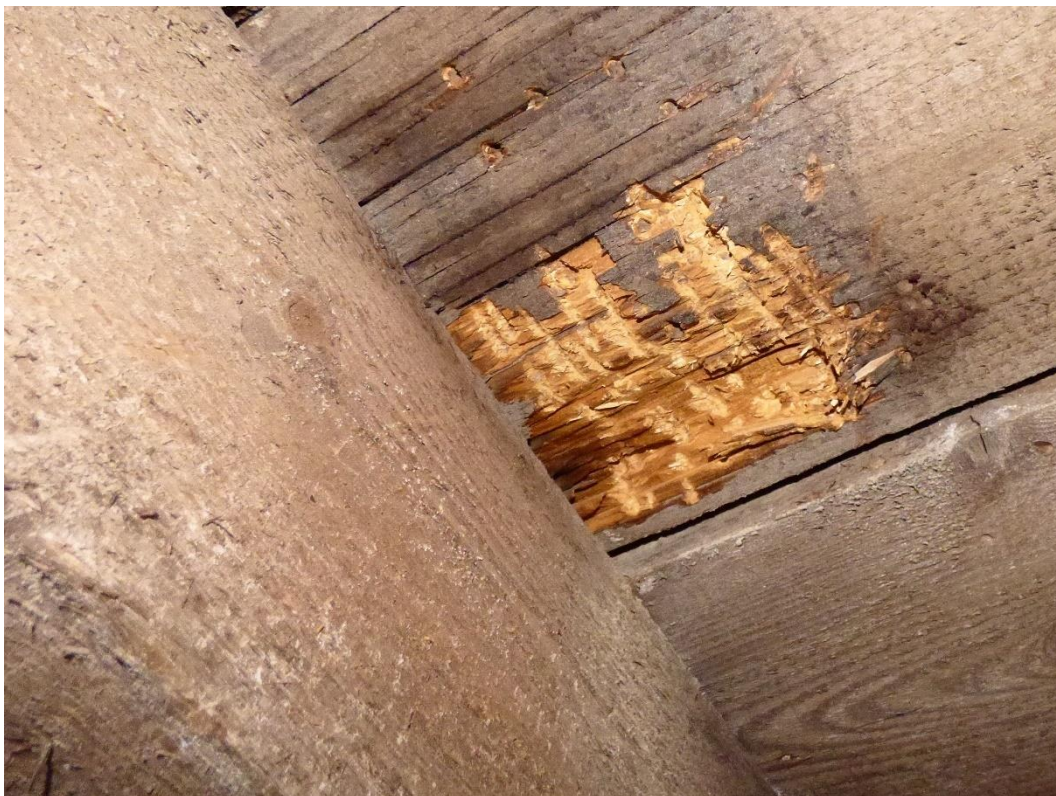
Foto 77 – porucha G: Shnilé prkno bednění.

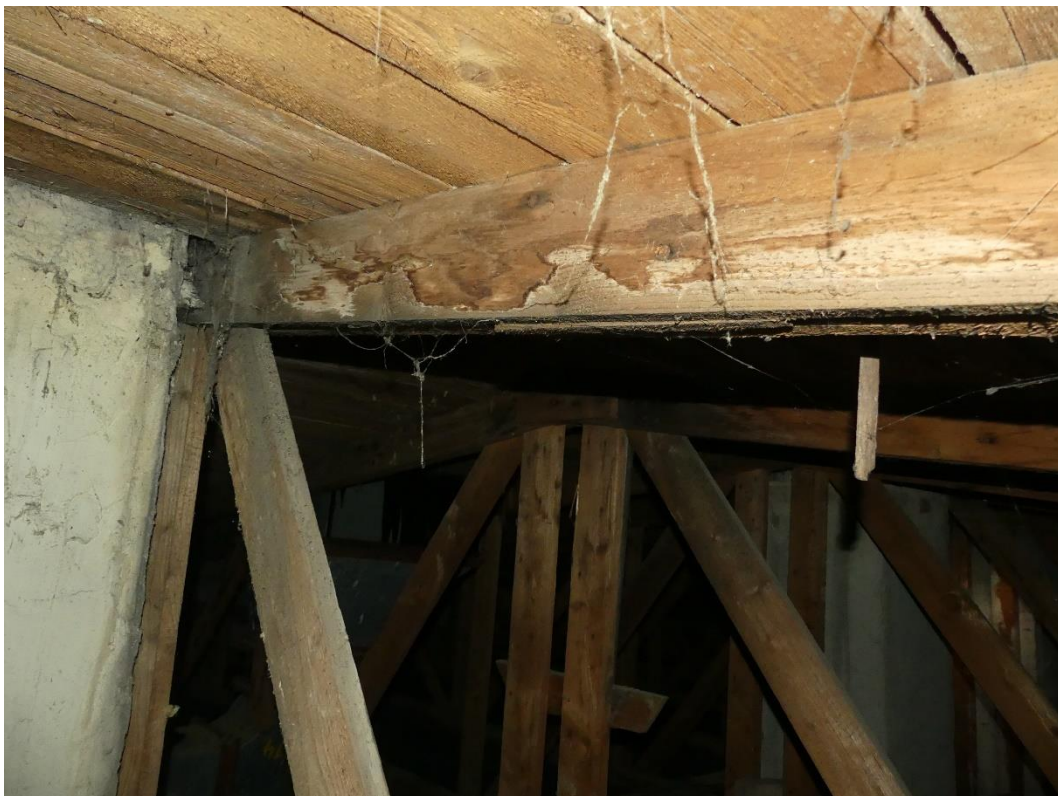
Foto 78 – porucha A: Stopy po zatečení na horním pásu.
