Most 37917-3

Most přes Ponávku za Lelekovicemi

MIMOŘÁDNÁ PROHLÍDKA

Datum provedení prohlídky: 10.12.2024

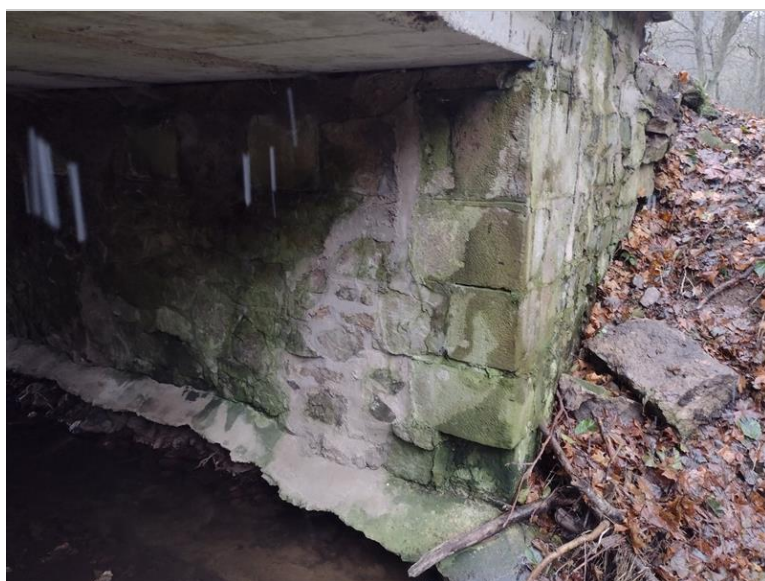
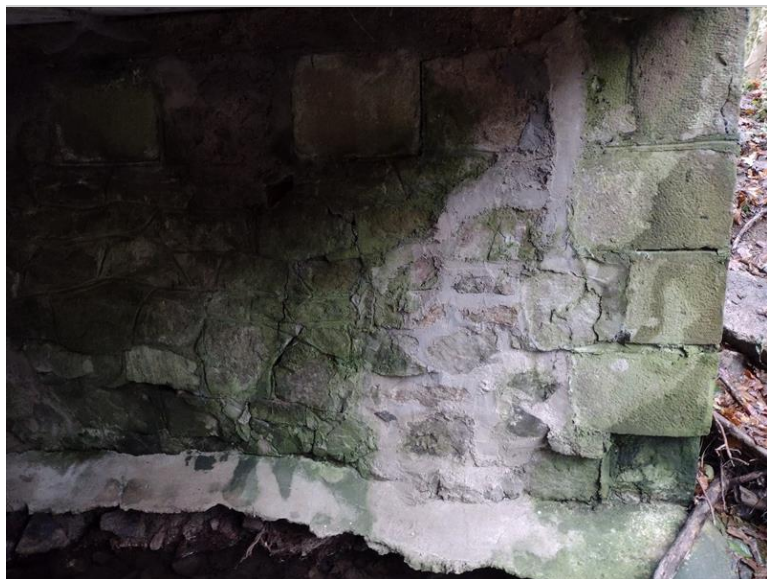
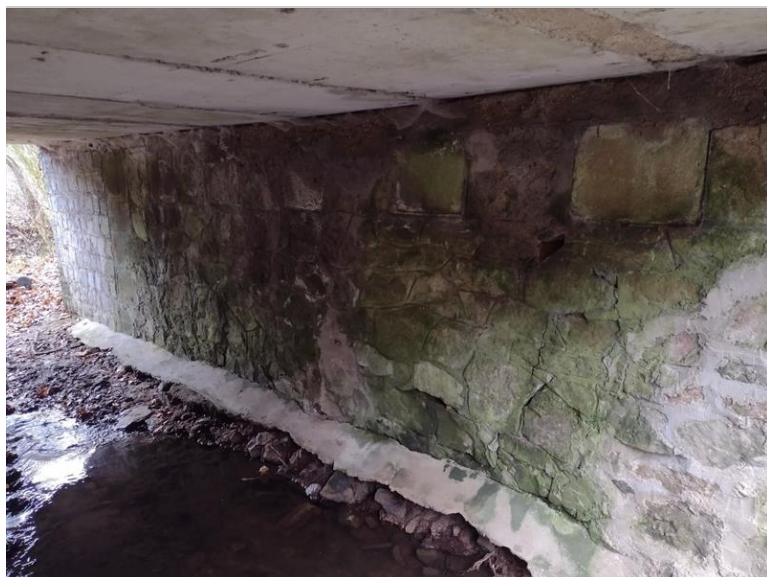
Pohled na OP1

[1.1]	1.2	Mostní podpěry křídla a čelní zdi	<p>Kamenné opěry jsou provlhlé, spárování prostoupeno trhlinami, na styku s vodou lokálně podemleté a uvolněné zdivo. V OP1 jsou patrné svislé trhliny v 1/2 délky OP1 šířky do 2 mm, na levé straně OP1 šířky do 3 mm. V patě OP1 vlevo vypadený kámen na levé straně.</p> <p>Vlivem nárazu vozidla do konce levé římsy došlo k rozpadu kameniva konce levého křídla OP1. Křídlo je na svém konci vybočené a vrchní řady kameniva se skutálely k patě OP.</p>
-------	-----	-----------------------------------	--

| [5] | 1.2 | Mostní podpěry křídla a čelní zdi | Sanovat trhliny mezi kamenným zdívem. Doplnit chybějící kameny. |

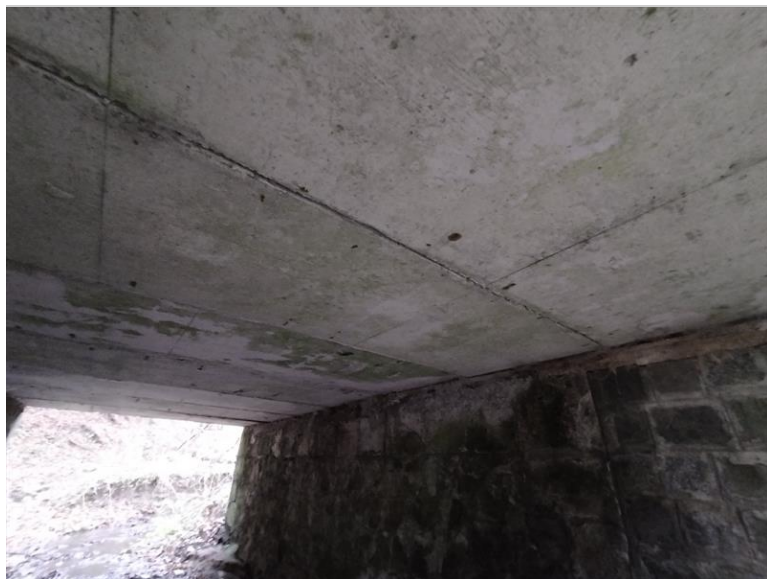
Podhled NK

[2.1]	2.1	Nosná konstrukce	Nosná konstrukce místy zavlhlá, koroze výztuže s nízkým krytím. Zatékání zejména na boky NK. Na povodní (pravé) straně je v krajním nosníku z boční strany u OP1 výrazná kaverna a korodující obnažená výztuž. Výztuž také koroduje na levé straně u OP1.
-------	-----	------------------	---
