## **II/379 Lipůvka – Blansko**

### **Diagnostika vozovky pro zpracování PD**

Název:	II/379 Lipůvka – Blansko, diagnostika vozovky pro zpracování PD	
Číslo smlouvy zhotovitele:	SML/8245/2019	
Číslo smlouvy objednatele:	360/2019	
Objednatel:	Správa a údržba silnic Jihomoravského kraje, příspěvková organizace kraje	
Sídlo:	Žerotínovo náměstí 449/3, 602 00 Brno	
Zhotovitel:	Centrum dopravního výzkumu, v. v. i.	
Sídlo:	Líšeňská 2657/33a, 636 00 Brno	
Řešitelský tým:	Ing. Jiří Grošek, Ph.D.	
	Ing. Ilja Březina	Radek Bednář
	Ing. Tomáš Zavřel	Václav Kolář
Datum zpracování:	6 - 11/2019

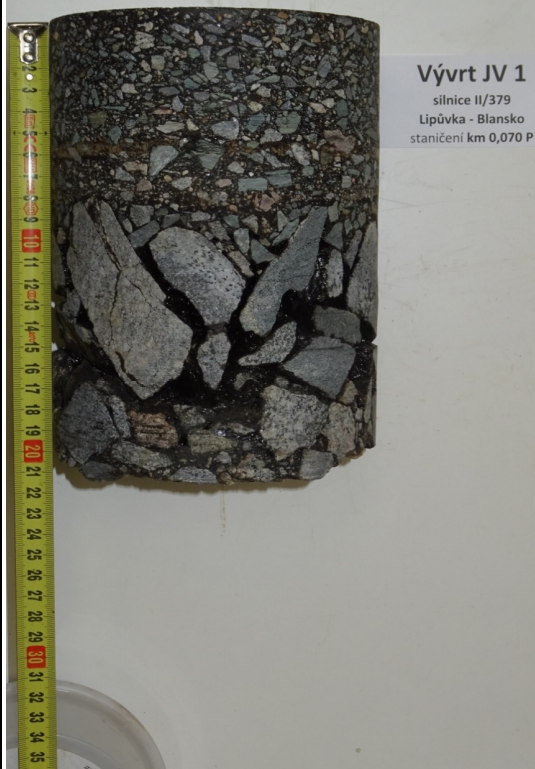
Označení, staničení - pruh:			JV 1, km 0,070 - P
Komunikace:			II/379, Lipůvka - Blansko (1. úsek)
č.	Materiál	Tloušťka [mm]	Poznámka
1	AHV	80	DK, max. zrno 16 mm,
2	PM	130	DK, max. zrno 63 mm,
3	PM	150	DK, max. zrno 63 mm,
4	ŠD	> 80	DK, max. zrno 63 mm,
5			
6			
7			
8			
<b>Použité zkratky:</b> AHV - asfaltová hutněná vrstva, DK - drcené kamenivo, PM - penetrační makadam, ŠD - štěrkodrtě			
Datum odběru:		Umístění vývrtu:	
21.05.2019		1,5 m od kraje vozovky

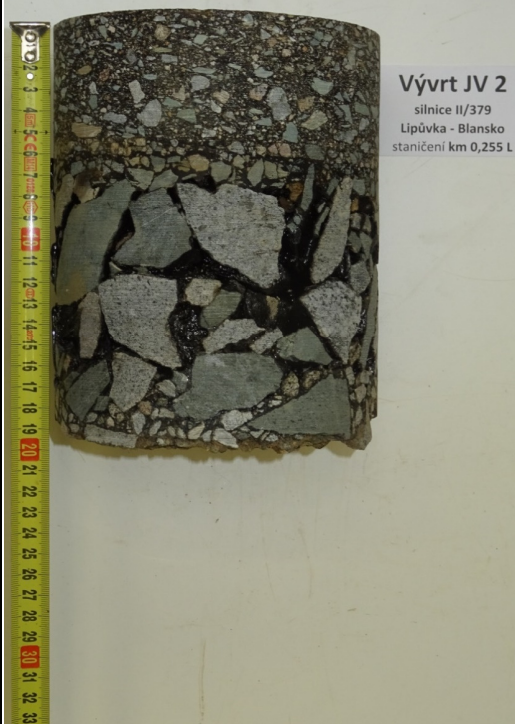
Označení, staničení - pruh:			JV 2, km 0,255 - L
Komunikace:			II/379, Lipůvka - Blansko (1. úsek)
č.	Materiál	Tloušťka [mm]	Poznámka
1	AHV	60	DK, max. zrno 8 mm,
2	PM	130	DK, max. zrno 12 mm,
3	PM	80	DK, max. zrno 63 mm,
4	PM	> 60	DK, max. zrno 63 mm,
5			
6			
7			
8			
<b>Použité zkratky:</b> AHV - asfaltová hutněná vrstva, DK - drcené kamenivo, PM - penetrační makadam, ŠD - štěrkodrtě			
Datum odběru:		Umístění vývrtu:	
23.05.2019		1,2 m od kraje vozovky

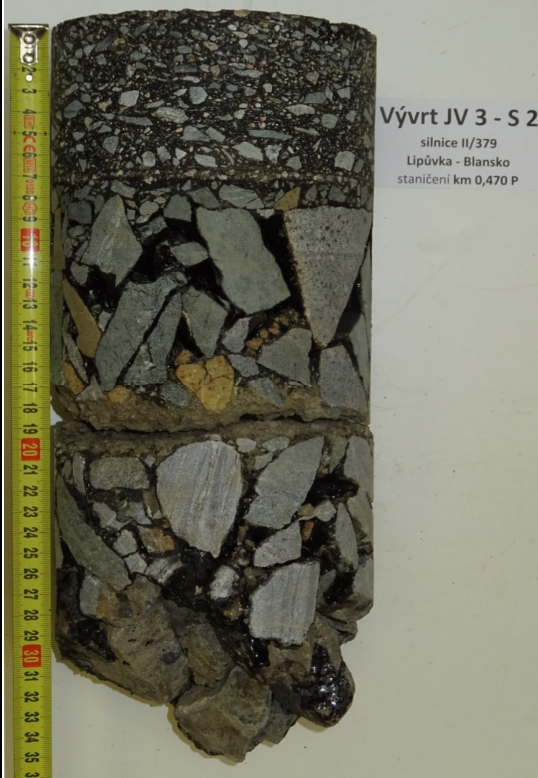
Označení, staničení - pruh:			JV 3 - S 2, km 0,470 - P
Komunikace:			II/379, Lipůvka - Blansko (1. úsek)
č.	Materiál	Tloušťka [mm]	Poznámka
1	AHV	75	DK, max. zrno 8 mm,
2	PM	105	DK, max. zrno 63 mm,
3	PM	170	DK, max. zrno 63 mm,
4	ŠD	200	DK, max. zrno 63 mm,
5	ŠD	150	DK, max. zrno 36 mm,
6	jH	> 440	jílovitá hlína podloží
7			
8			
<b>Použité zkratky:</b> AHV - asfaltová hutněná vrstva, DK - drcené kamenivo, jH - jílovitá hlína, PM - penetrační makadam, ŠD - štěrkodrtě			
Datum odběru:		Umístění vývrtu:	
23.05.2019		1,4 m od kraje vozovky

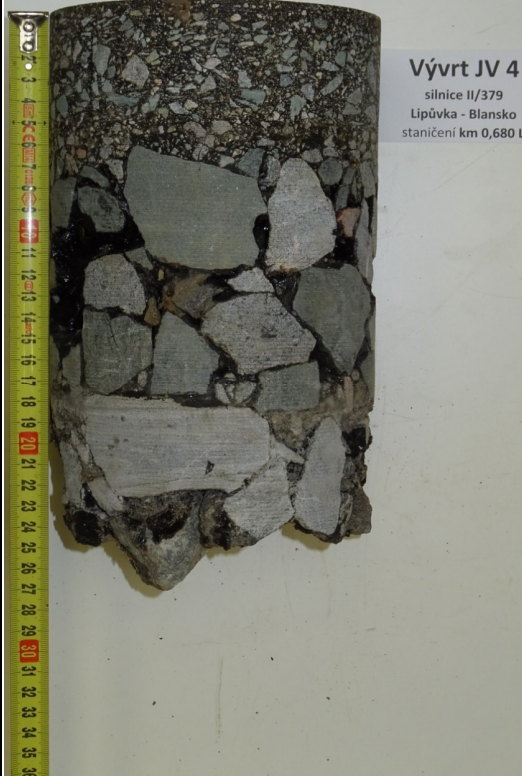
Označení, staničení - pruh:			JV 4, km 0,680 - L
Komunikace:			II/379, Lipůvka - Blansko (1. úsek)
č.	Materiál	Tloušťka [mm]	Poznámka
1	AHV	60	DK, max. zrno 8 mm,
2	PM	110	DK, max. zrno 63 mm,
3	PM	> 70	DK, max. zrno 63 mm,
4			
5			
6			
7			
8			
<b>Použité zkratky:</b> AHV - asfaltová hutněná vrstva, DK - drcené kamenivo, PM - penetrační makadam, ŠD - štěrkodrtě			
Datum odběru:		Umístění vývrtu:	
23.05.2019		1,2 m od kraje vozovky

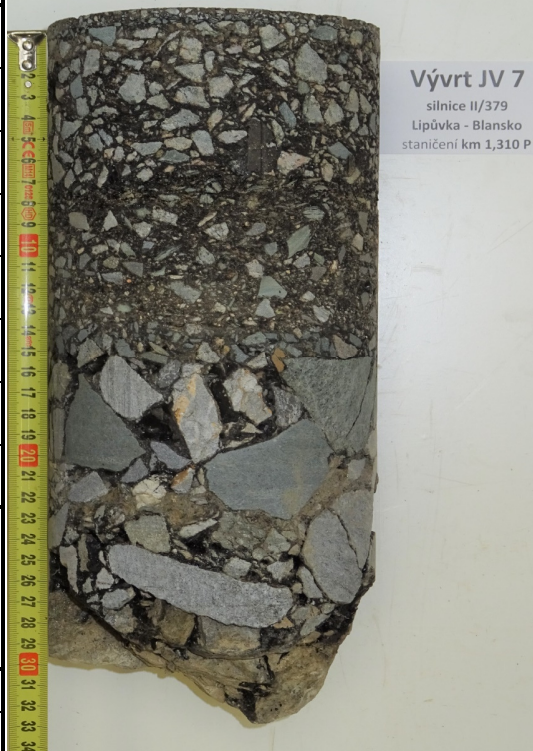
Označení, staničení - pruh:			JV 7, km 1,310 - P
Komunikace:			II/379, Lipůvka - Blansko (1. úsek)
č.	Materiál	Tloušťka [mm]	Poznámka
1	AHV	10	DK, max. zrno 4 mm,
2	AHV	70	DK, max. zrno 20 mm,
3	AHV	55	DK, max. zrno 12 mm,
4	PM	85	DK, max. zrno 63 mm,
5	PM	130	rozpadlý při vrtání DK, max. zrno 63 mm,
6	ŠD	> 80	DK, max. zrno 63 mm,
7			
8			
<b>Použité zkratky:</b> AHV - asfaltová hutněná vrstva, DK - drcené kamenivo, PM - penetrační makadam, ŠD - štěrkodrť			
Datum odběru:		Umístění vývrtu:	
21.05.2019		0,85 m od kraje vozovky

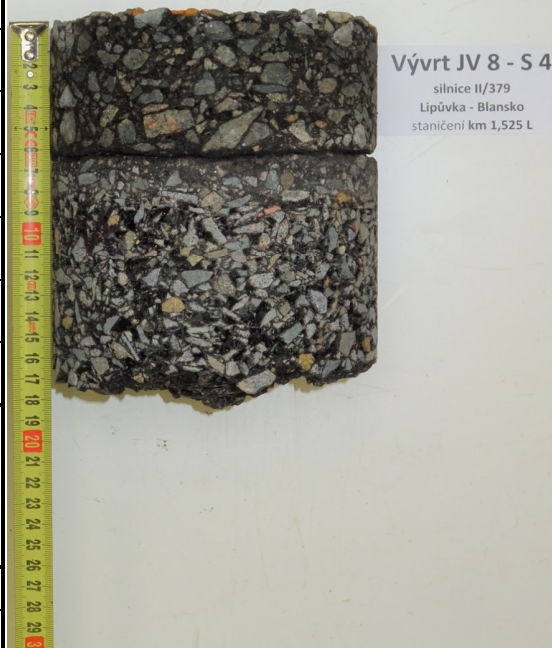
Označení, staničení - pruh:			JV 8 - S 4, km 1,525 - L
Komunikace:			II/379, Lipůvka - Blansko (1. úsek)
č.	Materiál	Tloušťka [mm]	Poznámka
1	AHV	60	DK, max. zrno 8 mm,
2	AHV	25	DK, max. zrno 12 mm,
3	AHV	85	DK, max. zrno 12 mm,
4	PM	130	DK, max. zrno 63 mm,
5	ŠD	250	DK, max. zrno 63 mm,
6	ŠP	200	DK, max. zrno 20 mm,
7	jH	> 390	jílovitá hlína podloží
8			
<b>Použité zkratky:</b> AHV - asfaltová hutněná vrstva, DK - drcené kamenivo, jH - jílovitá hlína, PM - penetrační makadam, ŠD - štěrkodrť, ŠP - štěrkopísek			
Datum odběru:		Umístění vývrtu:	
28.05.2019		1,2 m od obrubníku (zastávka)

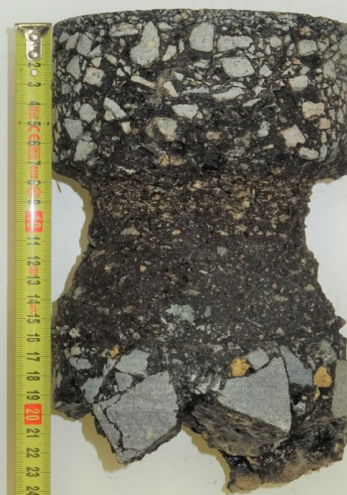
**Vývrt JV 9**  
silnice II/379  
Lipůvka - Blansko  
staničení km 1,760 P

Označení, staničení - pruh:			JV 9, km 1,760 - P
Komunikace:			II/379, Lipůvka - Blansko (1. úsek)
č.	Materiál	Tloušťka [mm]	Poznámka
1	AHV	10	DK, max. zrno 4 mm,
2	AHV	60	DK, max. zrno 16 mm,
3	AHV	80	DK, max. zrno 12 mm,
4	AHV	30	DK, max. zrno 16 mm,
5	PM	170	DK, max. zrno 63 mm,
6	ŠD	> 10	DK, max. zrno 63 mm,
7			
8			
<b>Použité zkratky:</b> AHV - asfaltová hutněná vrstva, DK - drcené kamenivo, PM - penetrační makadam, ŠD - šterkodrť			
Datum odběru:		Umístění vývrtu:	
21.05.2019		0,9 m od kraje vozovky

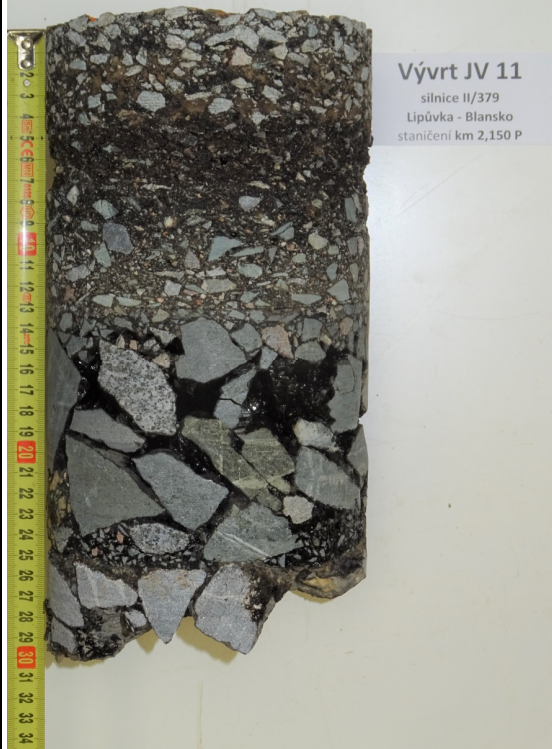
Označení, staničení - pruh:			JV 11, km 2,150 - P
Komunikace:			II/379, Lipůvka - Blansko (1. úsek)
č.	Materiál	Tloušťka [mm]	Poznámka
1	AHV	20	DK, max. zrno 12 mm,
2	AHV	30	DK, max. zrno 8 mm,
3	AHV	30	DK, max. zrno 8 mm,
4	AHV	50	DK, max. zrno 14 mm,
5	PM	110	DK, max. zrno 63 mm,
6	PM	100	DK, max. zrno 63 mm,
7	ŠD	> 60	DK, max. zrno 63 mm,
8			
<b>Použité zkratky:</b> AHV - asfaltová hutněná vrstva, DK - drcené kamenivo, PM - penetrační makadam, ŠD - štěrkodrtě			
Datum odběru:		Umístění vývrtu:	
21.05.2019		1,0 m od kraje vozovky

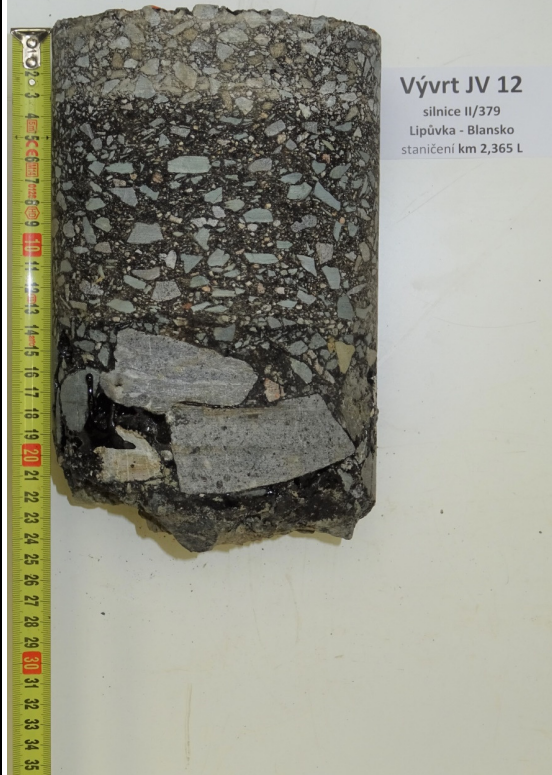
Označení, staničení - pruh:			JV 12, km 2,365 - L
Komunikace:			II/379, Lipůvka - Blansko (1. úsek)
č.	Materiál	Tloušťka [mm]	Poznámka
1	AHV	40	DK, max. zrno 8 mm,
2	AHV	95	DK, max. zrno 11 mm,
3	PM	> 125	DK, max. zrno 63 mm,
4			
5			
6			
7			
8			
<b>Použité zkratky:</b> AHV - asfaltová hutněná vrstva, DK - drcené kamenivo, PM - penetrační makadam, ŠD - štěrkodrtě			
Datum odběru:		Umístění vývrtu:	
23.05.2019		1,1 m od kraje vozovky

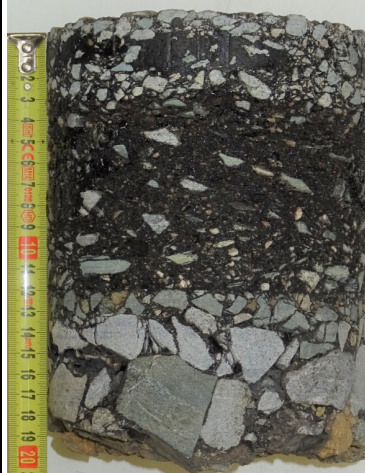
**Vývrt JV 13**  
 silnice II/379  
 Lipůvka - Blansko  
 staničení km 2,595 P

Označení, staničení - pruh:			JV 13, km 2,595 - P
Komunikace:			II/379, Lipůvka - Blansko (1. úsek)
č.	Materiál	Tloušťka [mm]	Poznámka
1	AHV	20	DK, max. zrno 12 mm,
2	AHV	20	DK, max. zrno 12 mm,
3	AHV	40	DK, max. zrno 12 mm,
4	AHV	40	DK, max. zrno 8 mm,
5	PM	80	DK, max. zrno 63 mm,
6	PM	100	DK, max. zrno 63 mm,
7	ŠD	> 40	DK, max. zrno 63 mm,
8			
<b>Použité zkratky:</b> AHV - asfaltová hutněná vrstva, DK - drcené kamenivo, PM - penetrační makadam, ŠD - štěrkodrtě			
Datum odběru:		Umístění vývrtu:	
21.05.2019		1,1 m od kraje vozovky

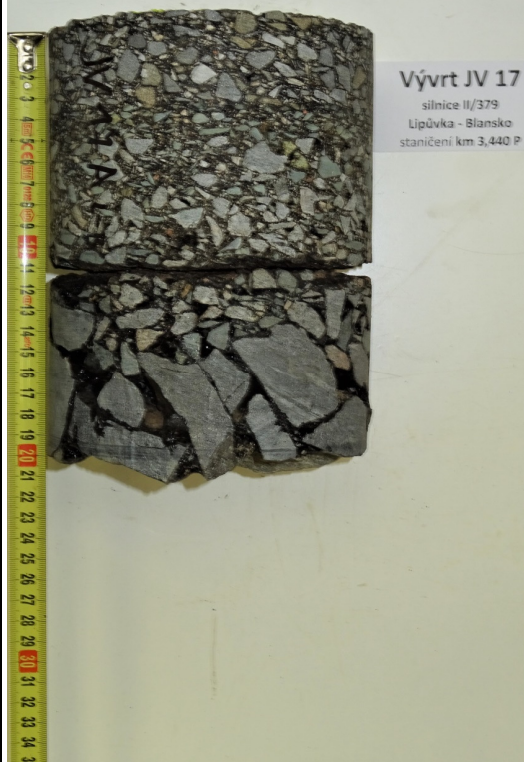
Označení, staničení - pruh:			JV 17, km 3,440 - P
Komunikace:			II/379, Lipůvka - Blansko (1. úsek)
č.	Materiál	Tloušťka [mm]	Poznámka
1	AHV	35	DK, max. zrno 10 mm,
2	AHV	20	DK, max. zrno 6 mm,
3	AHV	30	DK, max. zrno 8 mm,
4	AHV	30	DK, max. zrno 8 mm,
5	AHV	20	DK, max. zrno 16 mm,
6	PM	70	DK, max. zrno 63 mm,
7	PM	135	DK, max. zrno 63 mm,
8	ŠD	> 120	DK, max. zrno 63 mm,
<b>Použité zkratky:</b> AHV - asfaltová hutněná vrstva, DK - drcené kamenivo, PM - penetrační makadam, ŠD - štěrkodrtě			
Datum odběru:		Umístění vývrtu:	
21.05.2019		1,5 m od obrubníku

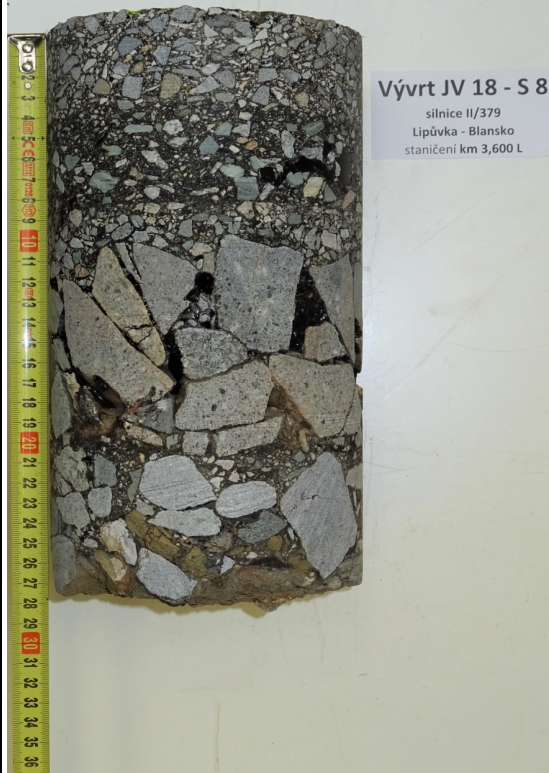
Označení, staničení - pruh:			JV 18 - S 8, km 3,600 - L
Komunikace:			II/379, Lipůvka - Blansko (1. úsek)
č.	Materiál	Tloušťka [mm]	Poznámka
1	AHV	45	DK, max. zrno 8 mm,
2	AHV	45	DK, max. zrno 12 mm,
3	PM	110	DK, max. zrno 63 mm,
4	PM	80	DK, max. zrno 63 mm,
5	ŠD	180	DK, max. zrno 63 mm,
6	ŠP	> 230	TK, max. zrno 63 mm,
7			
8			
<b>Použité zkratky:</b> AHV - asfaltová hutněná vrstva, DK - drcené kamenivo, PM - penetrační makadam, ŠD - štěrkodrtě, ŠP - štěrkopísek, TK - těžené kamenivo			
Datum odběru:		Umístění vývrtu:	
28.05.2019		1,8 m od obrubníku

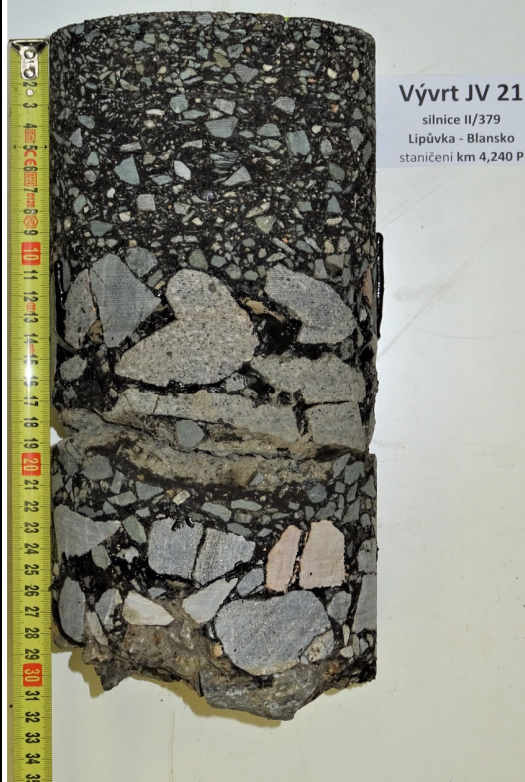
Označení, staničení - pruh:			JV 21, km 4,240 - P
Komunikace:			II/379, Lipůvka - Blansko (1. úsek)
č.	Materiál	Tloušťka [mm]	Poznámka
1	AHV	45	DK, max. zrno 8 mm,
2	AHV	50	DK, max. zrno 12 mm,
3	AHV	15	DK, max. zrno 12 mm,
4	PM	90	DK, max. zrno 63 mm,
5	PM	130	DEHET DK, max. zrno 63 mm,
6	ŠD	> 50	DK, max. zrno 63 mm,
7			
8			
<b>Použité zkratky:</b> AHV - asfaltová hutněná vrstva, DK - drcené kamenivo, PM - penetrační makadam, ŠD - štěrkodř			
Datum odběru:		Umístění vývrtu:	
21.05.2019		1,8 m od kraje vozovky

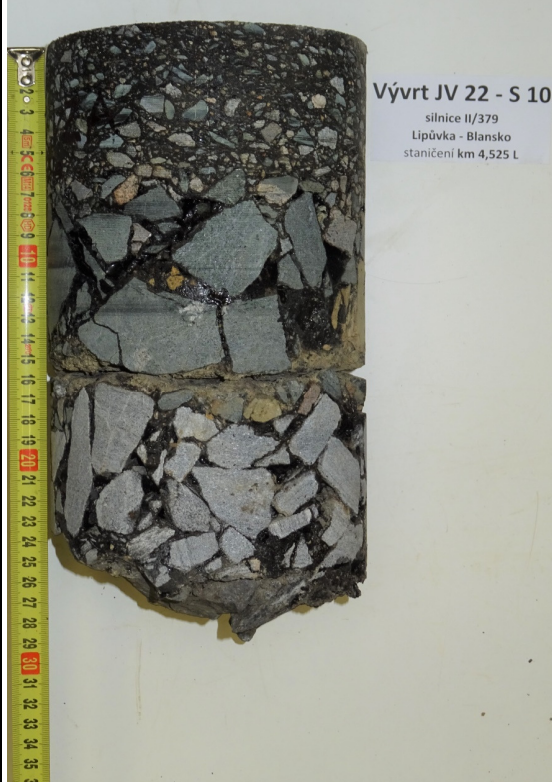
Označení, staničení - pruh:			JV 22 - S 10, km 4,525 - L
Komunikace:			II/379, Lipůvka - Blansko (1. úsek)
č.	Materiál	Tloušťka [mm]	Poznámka
1	AHV	25	DK, max. zrno 8 mm,
2	AHV	35	DK, max. zrno 16 mm,
3	PM	100	DEHET DK, max. zrno 63 mm,
4	PM	140	DK, max. zrno 63 mm,
5	PM	50	DK, max. zrno 90 mm,
6	ŠD	80	DK, max. zrno 90 mm,
7	ŠP	180	TK, max. zrno 32 mm,
8	pH	> 530	písečná hlína podloží
<b>Použité zkratky:</b> AHV - asfaltová hutněná vrstva, DK - drcené kamenivo, pH - písečná hlína, PM - penetrační makadam, ŠD - štěrkodř, ŠP - štěrkopísek			
Datum odběru:		Umístění vývrtu:	
27.05.2019		1,5 m od kraje vozovky

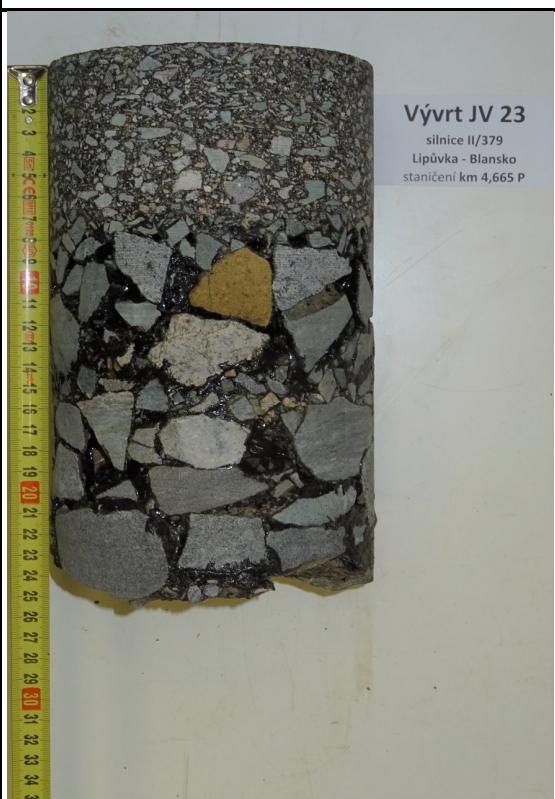
Označení, staničení - pruh:			JV 23, km 4,665 - P
Komunikace:			II/379, Lipůvka - Blansko (1. úsek)
č.	Materiál	Tloušťka [mm]	Poznámka
1	AHV	35	DK, max. zrno 6 mm,
2	AHV	35	DK, max. zrno 8 mm,
3	AHV	10	DK, max. zrno 12 mm,
4	PM	60	DK, max. zrno 63 mm,
5	PM	120	DK, max. zrno 63 mm,
6	ŠD	> 60	DK, max. zrno 63 mm,
7			
8			
<b>Použité zkratky:</b> AHV - asfaltová hutněná vrstva, DK - drcené kamenivo, PM - penetrační makadam, ŠD - štěrkodrtě			
Datum odběru:		Umístění vývrtu:	
21.05.2019		1,9 m od kraje vozovky

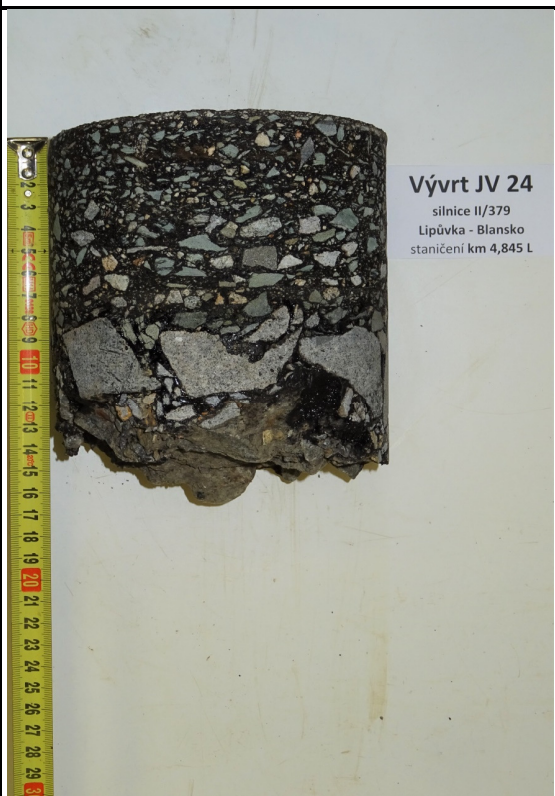
Označení, staničení - pruh:			JV 24, km 4,845 - L
Komunikace:			II/379, Lipůvka - Blansko (1. úsek)
č.	Materiál	Tloušťka [mm]	Poznámka
1	AHV	10	DK, max. zrno 6 mm,
2	AHV	25	DK, max. zrno 6 mm,
3	AHV	35	DK, max. zrno 8 mm,
4	AHV	15	DK, max. zrno 12 mm,
5	PM	75	DK, max. zrno 63 mm,
6	PM	110	DK, max. zrno 63 mm,
7	ŠD	> 40	DK, max. zrno 63 mm,
8			
<b>Použité zkratky:</b> AHV - asfaltová hutněná vrstva, DK - drcené kamenivo, PM - penetrační makadam, ŠD - štěrkodrtě			
Datum odběru:		Umístění vývrtu:	
21.05.2019		0,7 m od kraje vozovky

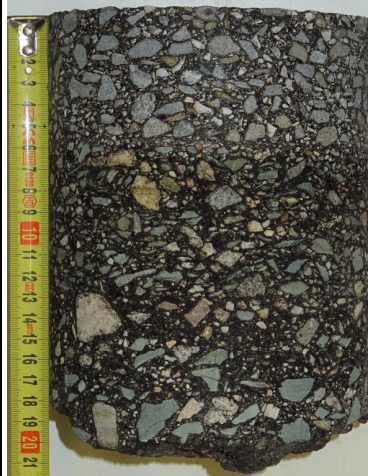
**Vývrt JV 25**  
 silnice II/379  
 Lipůvka - Blansko  
 staničení km 5,025 P

Označení, staničení - pruh:			JV 25, km 5,025 - P
Komunikace:			II/379, Lipůvka - Blansko (1. úsek)
č.	Materiál	Tloušťka [mm]	Poznámka
1	AHV	60	DK, max. zrno 8 mm,
2	AHV	70	DK, max. zrno 2 mm,
3	AHV	80	DK, max. zrno 16 mm,
4	ŠD	> 70	DK, max. zrno 63 mm,
5			
6			
7			
8			
<b>Použité zkratky:</b> AHV - asfaltová hutněná vrstva, DK - drcené kamenivo, PM - penetrační makadam, ŠD - štěrkodrtě			
Datum odběru:		Umístění vývrtu:	
21.05.2019		1,7 m od kraje vozovky

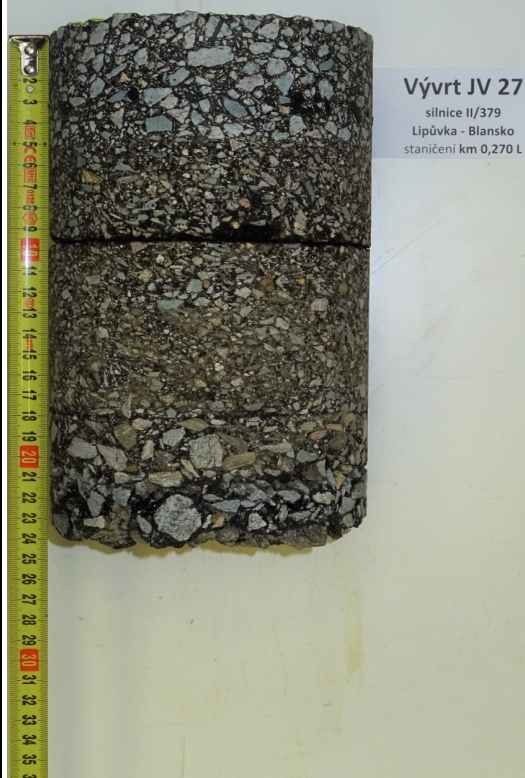
Označení, staničení - pruh:			JV 27, km 0,270 - L
Komunikace:			II/379, Lipůvka - Blansko (2. úsek)
č.	Materiál	Tloušťka [mm]	Poznámka
1	AHV	50	DK, max. zrno 8 mm,
2	AHV	50	DK, max. zrno 8 mm,
3	AHV	80	DK, max. zrno 8 mm,
4	AHV	30	DK, max. zrno 16 mm,
5	PM	30	DK, max. zrno 32 mm,
6	PM	60	DK, max. zrno 63 mm,
7	ŠD	> 20	DK, max. zrno 63 mm,
8			
<b>Použité zkratky:</b> AHV - asfaltová hutněná vrstva, DK - drcené kamenivo, PM - penetrační makadam, ŠD - štěrkodrtě			
Datum odběru:		Umístění vývrtu:	
24.05.2019		1,2 m od kraje vozovky

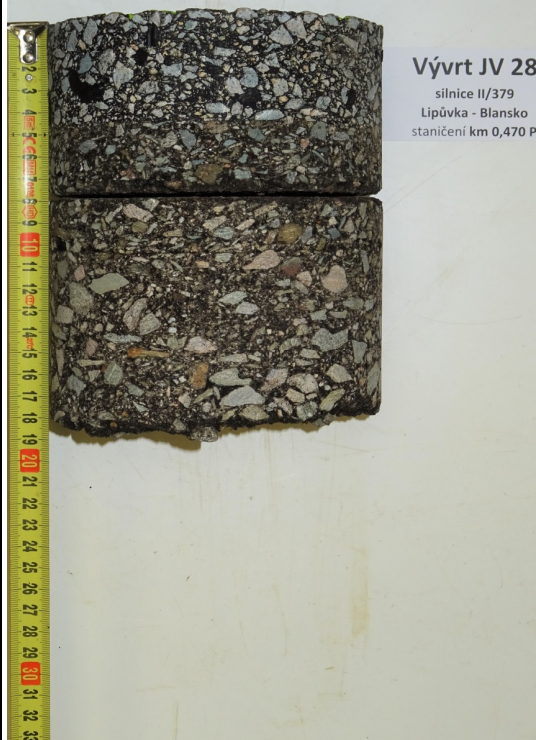
Označení, staničení - pruh:			JV 28, km 0,470 - P
Komunikace:			II/379, Lipůvka - Blansko (2. úsek)
č.	Materiál	Tloušťka [mm]	Poznámka
1	AHV	50	DK, max. zrno 8 mm,
2	AHV	25	DK, max. zrno 8 mm,
3	AHV	20	DK, max. zrno 8 mm,
4	AHV	80	DK, max. zrno 16 mm,
5	PM	95	DK, max. zrno 63 mm,
6	ŠD	> 30	DK, max. zrno 63 mm,
7			
8			
<b>Použité zkratky:</b> AHV - asfaltová hutněná vrstva, DK - drcené kamenivo, PM - penetrační makadam, ŠD - štěrkodrtě			
Datum odběru:		Umístění vývrtu:	
24.05.2019		2,3 m od kraje vozovky

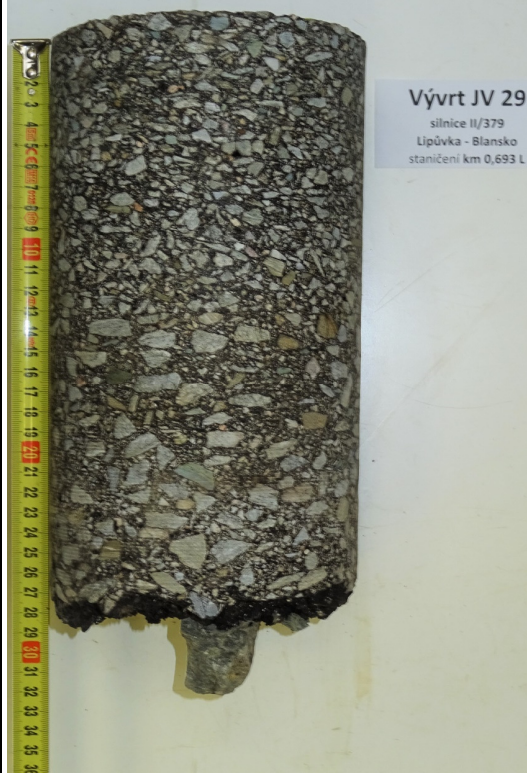
Označení, staničení - pruh:			JV 29, km 0,693 - L
Komunikace:			II/379, Lipůvka - Blansko (2. úsek)
č.	Materiál	Tloušťka [mm]	Poznámka
1	AHV	30	DK, max. zrno 8 mm,
2	AHV	50	DK, max. zrno 8 mm,
3	AHV	50	DK, max. zrno 8 mm,
4	AHV	90	DK, max. zrno 16 mm,
5	AHV	40	DK, max. zrno 16 mm,
6	PM	> 30	DK, max. zrno 63 mm,
7			
8			
<b>Použité zkratky:</b> AHV - asfaltová hutněná vrstva, DK - drcené kamenivo, PM - penetrační makadam, ŠD - štěrkodrtě			
Datum odběru:		Umístění vývrtu:	
24.05.2019		3,0 m od obrubníku autobusové zastávky

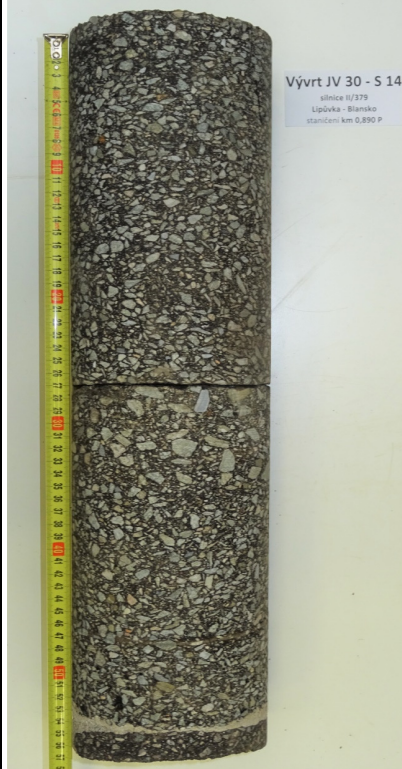
Označení, staničení - pruh:			JV 30 - S 14, km 0,890 - P
Komunikace:			II/379, Lipůvka - Blansko (2. úsek)
č.	Materiál	Tloušťka [mm]	Poznámka
1	AHV	20	DK, max. zrno 8 mm
2	AHV	40	DK, max. zrno 8 mm
3	AHV	45	DK, max. zrno 8 mm
4	AHV	55	DK, max. zrno 12 mm
5	AHV	70	DK, max. zrno 12 mm
6	AHV	40	DK, max. zrno 12 mm
7	AHV	80	DK, max. zrno 12 mm
8	AHV	60	DK, max. zrno 12 mm
9	AHV	50	DK, max. zrno 12 mm
10	AHV	65	DK, max. zrno 12 mm
11	beton	> 45	-
<b>Použité zkratky:</b> AHV - asfaltová hutněná vrstva, DK - drcené kamenivo, PM - penetrační makadam, ŠD - štěrkodrtě			
Datum odběru:		Umístění vývrtu:	
27.05.2019		2,0 m od obrubníku

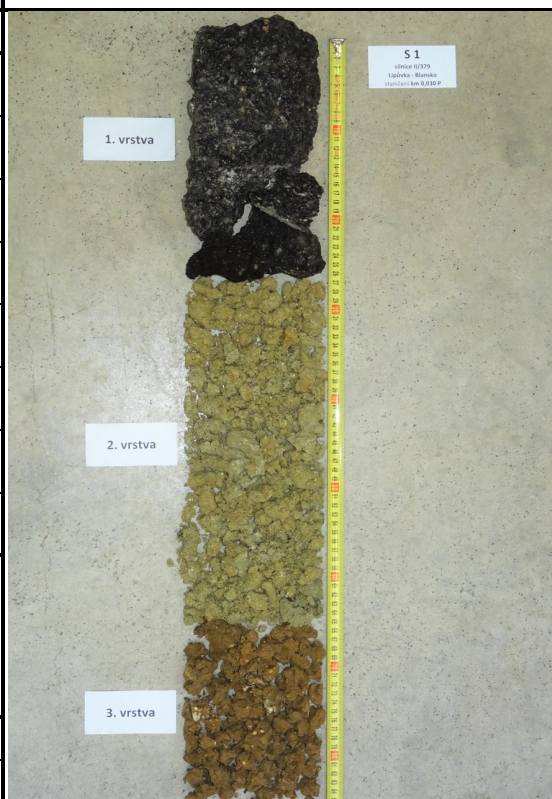
Označení, staničení - pruh:			S 1, km 0,030 - P
Komunikace:			II/379, Lipůvka - Blansko (1. úsek)
č.	Materiál	Tloušťka [mm]	Poznámka
1	AHV	260	DK, max. zrno 16 mm,
2	pJ S5 SC	390	Prot. č. 031/19 - Z písek jílovitý
3	J F6 CI	> 200	Prot. č. 032/19 - Z jíl se střední plasticitou
4			
5			
6			
7			
8			
<b>Použité zkratky:</b> AHV - asfaltové hutněné vrstvy, PM - penetrační makadam, ŠD - šterkodrť, ŠP - šterkopísek, J - jíl, pJ - písčitý jíl, pH - písčitá hlína, jH - jílovitá hlína, DK - drcené kamenivo, TK - těžené kamenivo			
Datum odběru:		Umístění vývrtu:	
28.05.2019		kraj vozovky

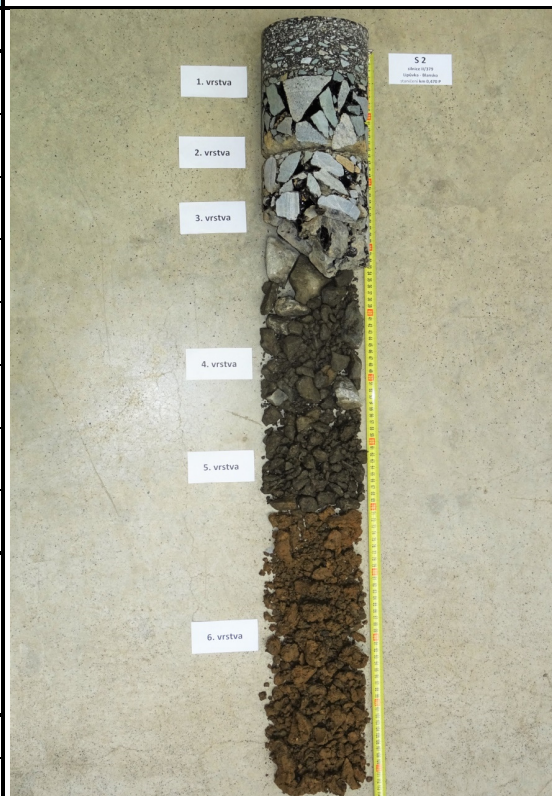
Označení, staničení - pruh:			S 2, km 0,470 - P
Komunikace:			II/379, Lipůvka - Blansko (1. úsek)
č.	Materiál	Tloušťka [mm]	Poznámka
1	AHV	75	DK, max. zrno 8 mm
2	PM	105	DK, max. zrno 63 mm
3	PM	170	DK, max. zrno 63 mm
4	ŠD	200	DK, max. zrno 63 mm
5	ŠD G3 G-F	150	DK, max. zrno 36 mm, Prot. č. 027/19-Z šterk s příměsí jemnozrnné zeminy
6	jH F6 CI	> 440	Prot.č. 033/19-Z, jíl se střední plasticitou, podloží
7			
8			
<b>Použité zkratky:</b> AHV - asfaltové hutněné vrstvy, PM - penetrační makadam, ŠD - šterkodrť, ŠP - šterkopísek, J - jíl, pJ - písčitý jíl, pH - písčitá hlína, jH - jílovitá hlína, DK - drcené kamenivo, TK - těžené kamenivo			
Datum odběru:		Umístění vývrtu:	
23.05.2019		1,4 m od kraje vozovky

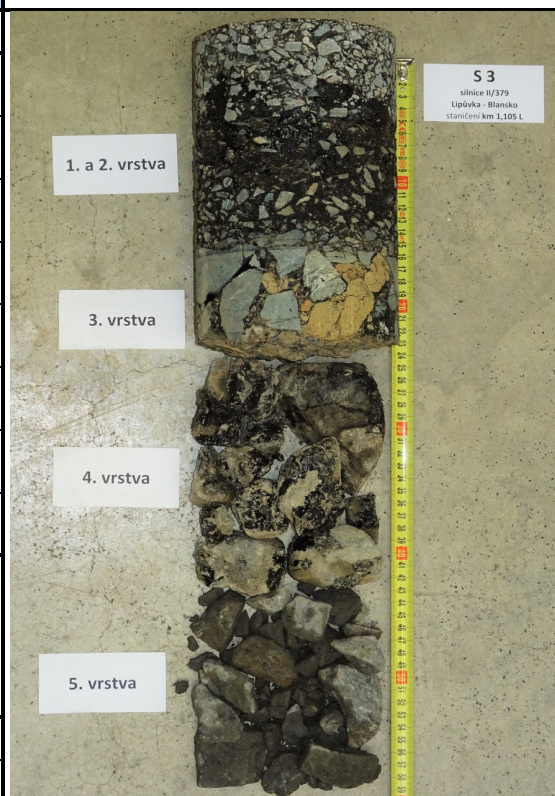
Označení, staničení - pruh:			S 3, km 1,105 - L
Komunikace:			II/379, Lipůvka - Blansko (1. úsek)
č.	Materiál	Tloušťka [mm]	Poznámka
1	AHV	70	DK, max. zrno 8 mm,
2	AHV	80	DK, max. zrno 16 mm,
3	PM	90	DK, max. zrno 63 mm,
4	PM	390	rozpadlý při vrtání DK, max. zrno 63 mm,
5	ŠD	> 150	DK, max. zrno 63 mm,
6			
7			
8			
<b>Použité zkratky:</b> AHV - asfaltové hutněné vrstvy, PM - penetrační makadam, ŠD - šterkodrť, ŠP - šterkopísek, J - jíl, PJ - písčitý jíl, pH - písčitá hlína, jH - jílovitá hlína, DK - drcené kamenivo, TK - těžené kamenivo			
Datum odběru:		Umístění vývrtu:	
28.05.2019		1,2 m od kraje vozovky

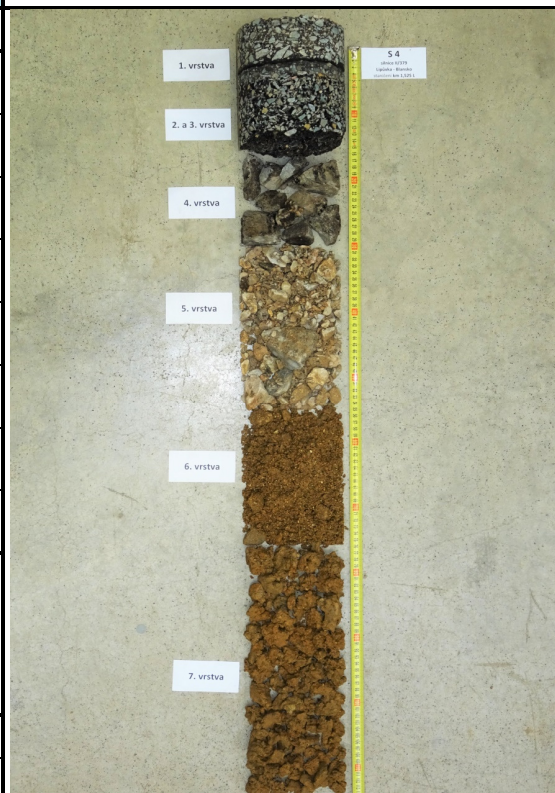
Označení, staničení - pruh:			S 4, km 1,525 - L
Komunikace:			II/379, Lipůvka - Blansko (1. úsek)
č.	Materiál	Tloušťka [mm]	Poznámka
1	AHV	60	DK, max. zrno 8 mm
2	AHV	25	DK, max. zrno 12 mm
3	AHV	85	DK, max. zrno 12 mm
4	PM	130	DK, max. zrno 63 mm
5	ŠD G1 GW	250	DK, max. zrno 63 mm, Prot. č. 028/19-Z šterk dobře zrněný
6	ŠP G1 GW	200	DK, max. zrno 20 mm, Prot. č. 030/19-Z šterk dobře zrněný
7	jH F8 CH	> 390	Prot. č. 034/19-Z, jíl s vysokou plasticitou, podloží
8			
<b>Použité zkratky:</b> AHV - asfaltové hutněné vrstvy, PM - penetrační makadam, ŠD - šterkodrť, ŠP - šterkopísek, J - jíl, PJ - písčitý jíl, pH - písčitá hlína, jH - jílovitá hlína, DK - drcené kamenivo, TK - těžené kamenivo			
Datum odběru:		Umístění vývrtu:	
28.05.2019		1,2 m od obrubníku (zastávka)

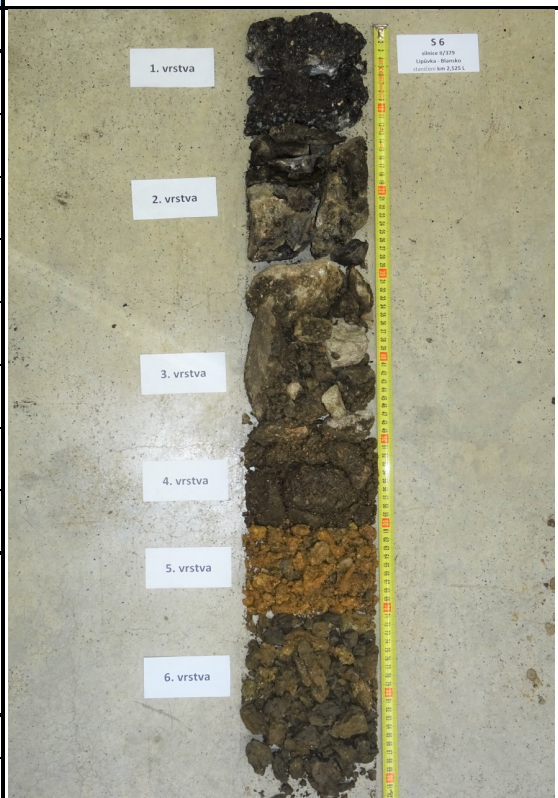
Označení, staničení - pruh:			S 6, km 2,525 - L
Komunikace:			II/379, Lipůvka - Blansko (1. úsek)
č.	Materiál	Tloušťka [mm]	Poznámka
1	AHV	140	DK, max. zrno 11 mm,
2	PM	160	DK, max. zrno 63 mm,
3	ŠD	220	DK, max. zrno 100 mm,
4	ŠD	90	DK, max. zrno 63 mm,
5	pJ	100	písčitý jíl podloží
6	J	> 170	jíl podloží
7			
8			
<b>Použité zkratky:</b> AHV - asfaltové hutněné vrstvy, PM - penetrační makadam, ŠD - šterkodrť, ŠP - šterkopísek, J - jíl, pJ - písčitý jíl, pH - písčitá hlína, jH - jílovitá hlína, DK - drcené kamenivo, TK - těžené kamenivo			
Datum odběru:		Umístění vývrtu:	
30.05.2019		okraj vozovky

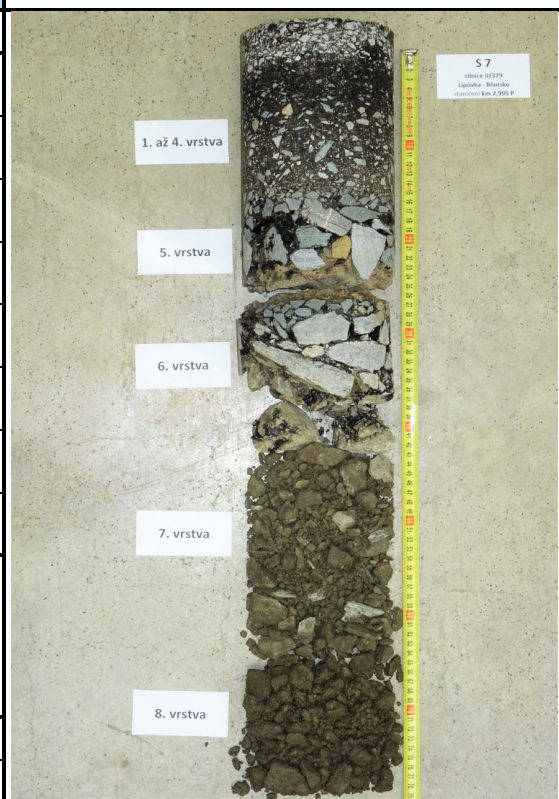
Označení, staničení - pruh:			<b>S 7, km 2,995 - P</b>
Komunikace:			<b>II/379, Lipůvka - Blansko (1. úsek)</b>
č.	Materiál	Tloušťka [mm]	Poznámka
1	AHV	40	DK, max. zrno 8 mm,
2	AHV	10	DK, max. zrno 8 mm,
3	AHV	40	DK, max. zrno 16 mm,
4	AHV	75	DK, max. zrno 18 mm,
5	PM	95	DK, max. zrno 63 mm,
6	PM	170	DK, max. zrno 63 mm,
7	ŠD	220	DK, max. zrno 120 mm,
8	ŠD G3 G-F	> 140	DK, max. zrno 32 mm, Prot.č. 027/19-Z šterk s příměsí jemnozrné zeminy
<b>Použité zkratky:</b> AHV - asfaltové hutněné vrstvy, PM - penetrační makadam, ŠD - šterkodrť, ŠP - šterkopísek, J - jíl, PJ - písčitý jíl, pH - písčitá hlína, jH - jílovitá hlína, DK - drcené kamenivo, TK - těžené kamenivo			
Datum odběru:		Umístění vývrtu:	
24.05.2019		1,0 m od kraje vozovky

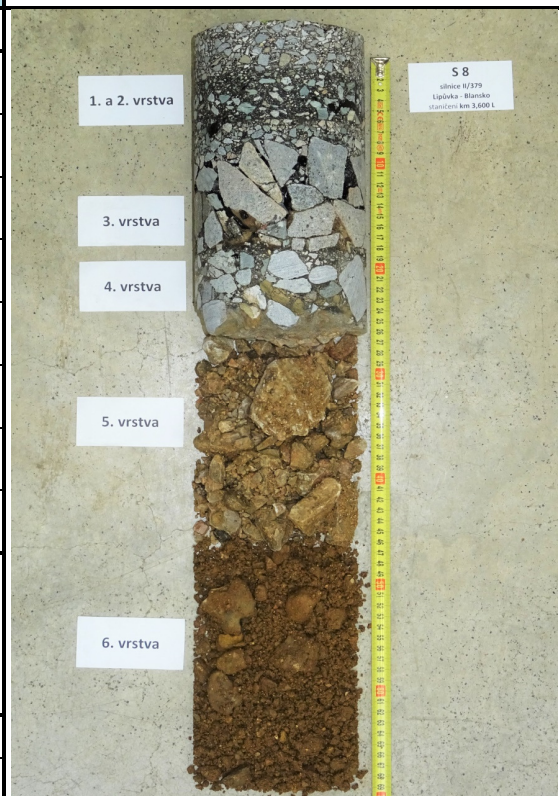
Označení, staničení - pruh:			<b>S 8, km 3,600 - L</b>
Komunikace:			<b>II/379, Lipůvka - Blansko (1. úsek)</b>
č.	Materiál	Tloušťka [mm]	Poznámka
1	AHV	45	DK, max. zrno 8 mm,
2	AHV	45	DK, max. zrno 12 mm,
3	PM	110	DK, max. zrno 63 mm,
4	PM	80	DK, max. zrno 63 mm,
5	ŠD G1 GW	180	DK, max. zrno 63 mm, Prot.č. 028/19-Z šterk dobře zrněný
6	ŠP G3 G-F	> 230	TK, max. zrno 63 mm, Prot.č. 036/19-Z šterk s příměsí jemnozrné zeminy
7			
8			
<b>Použité zkratky:</b> AHV - asfaltové hutněné vrstvy, PM - penetrační makadam, ŠD - šterkodrť, ŠP - šterkopísek, J - jíl, PJ - písčitý jíl, pH - písčitá hlína, jH - jílovitá hlína, DK - drcené kamenivo, TK - těžené kamenivo			
Datum odběru:		Umístění vývrtu:	
28.05.2019		1,8 m od obrubníku

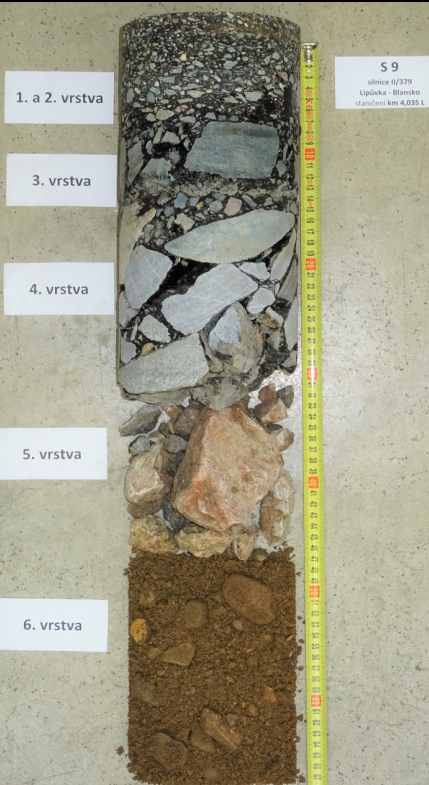
Označení, staničení - pruh:			S 9, km 4,035 - L
Komunikace:			II/379, Lipůvka - Blansko (1. úsek)
č.	Materiál	Tloušťka [mm]	Poznámka
1	AHV	50	DK, max. zrno 8 mm,
2	AHV	20	DK, max. zrno 12 mm,
3	PM	90	DK, max. zrno 63 mm,
4	PM	180	DK, max. zrno 63 mm,
5	hrubé kamenivo	110	DK, max. zrno 63 mm,
6	ŠP G3 G-F	> 120	TK, max. zrno 20 mm, Prot.č. 036/19-Z, štěrk s příměsí jemnozrnné zeminy
7			
8			
<b>Použité zkratky:</b> AHV - asfaltové hutněné vrstvy, PM - penetrační makadam, ŠD - šterkodrť, ŠP - šterkopísek, J - jíl, PJ - písčitý jíl, pH - písčitá hlína, jH - jílovitá hlína, DK - drcené kamenivo, TK - těžené kamenivo			
Datum odběru:		Umístění vývrtu:	
27.05.2019		1,5 m od kraje vozovky

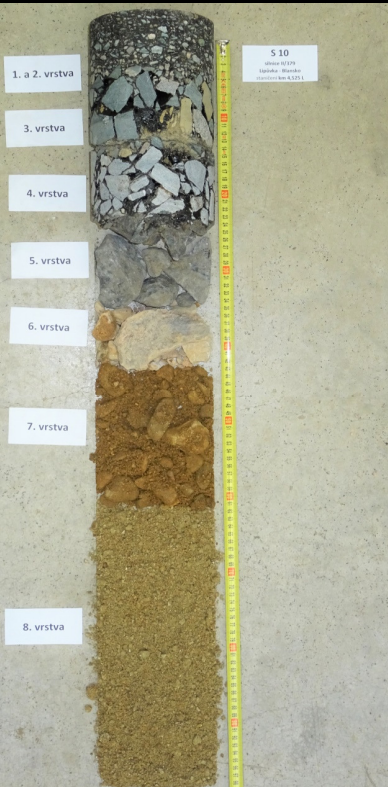
Označení, staničení - pruh:			S 10, km 4,525 - L
Komunikace:			II/379, Lipůvka - Blansko (1. úsek)
č.	Materiál	Tloušťka [mm]	Poznámka
1	AHV	25	DK, max. zrno 8 mm,
2	AHV	35	DK, max. zrno 16 mm,
3	PM	100	DEHET DK, max. zrno 63 mm,
4	PM	140	DK, max. zrno 63 mm,
5	hrubé kamenivo	50	DK, max. zrno 90 mm,
6	ŠD	80	DK, max. zrno 90 mm,
7	ŠP G3 G-F	180	TK, max. zrno 32 mm, Prot.č. 036/19-Z, štěrk s příměsí jemnozrnné zeminy
8	pH S5 SC	> 530	Prot.č. 037/19-Z, písek jílovitý, podloží
<b>Použité zkratky:</b> AHV - asfaltové hutněné vrstvy, PM - penetrační makadam, ŠD - šterkodrť, ŠP - šterkopísek, J - jíl, PJ - písčitý jíl, pH - písčitá hlína, jH - jílovitá hlína, DK - drcené kamenivo, TK - těžené kamenivo			
Datum odběru:		Umístění vývrtu:	
27.05.2019		1,5 m od kraje vozovky

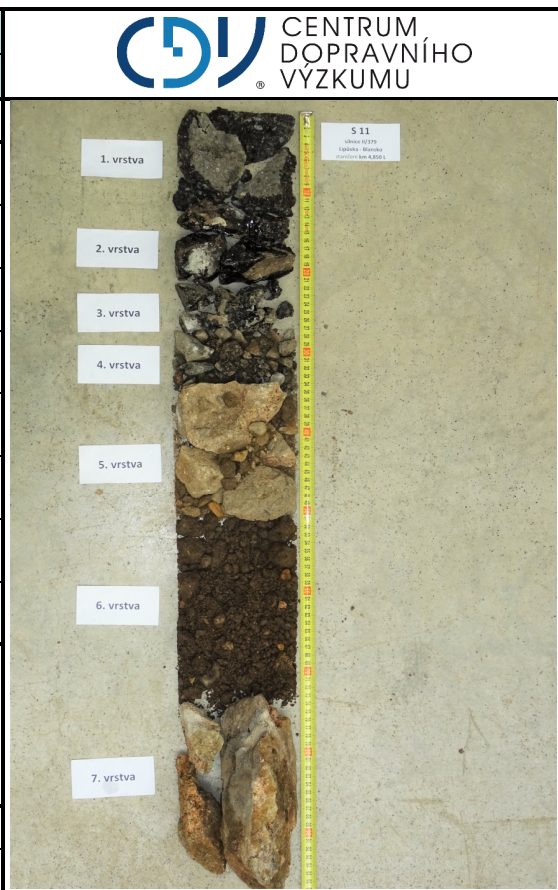
Označení, staničení - pruh:			S 11, km 4,850 - L
Komunikace:			II/379, Lipůvka - Blansko (1. úsek)
č.	Materiál	Tloušťka [mm]	Poznámka
1	AHV	130	DK, max. zrno 11 mm,
2	PM	80	DK, max. zrno 63 mm,
3	PM	60	DK, max. zrno 32 mm,
4	ŠD	220	DK, max. zrno 63 mm,
5	ŠD	90	DK, max. zrno 100 mm,
6	ŠD + ŠP zahliněné	100	DK + TK, max. zrno 100 mm,
7	skalní podklad	> 240	navětralá rozpukaná skalní hornina, podloží
8			
<b>Použité zkratky:</b> AHV - asfaltové hutněné vrstvy, PM - penetrační makadam, ŠD - šterkodrť, ŠP - šterkopísek, J - jíl, PJ - písčitý jíl, pH - písčitá hlína, jH - jílovitá hlína, DK - drcené kamenivo, TK - těžené kamenivo			
Datum odběru:		Umístění vývrtu:	
28.05.2019		okraj vozovky

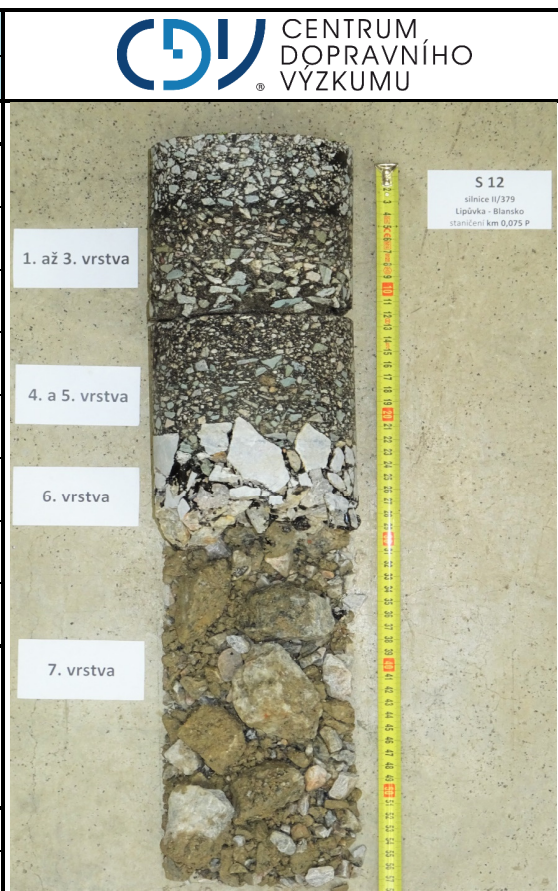
Označení, staničení - pruh:			S 12, km 0,075 - P
Komunikace:			II/379, Lipůvka - Blansko (2. úsek)
č.	Materiál	Tloušťka [mm]	Poznámka
1	AHV	55	DK, max. zrno 8 mm,
2	AHV	45	DK, max. zrno 8 mm,
3	AHV	30	DK, max. zrno 12 mm,
4	AHV	40	DK, max. zrno 8 mm,
5	AHV	70	DK, max. zrno 12 mm,
6	PM	110	DK, max. zrno 63 mm,
7	ŠD G1 GW	> 240	DK, max. zrno 63 mm, Prot.č. 028/19-Z šterk dobře zrněný
8			
<b>Použité zkratky:</b> AHV - asfaltové hutněné vrstvy, PM - penetrační makadam, ŠD - šterkodrť, ŠP - šterkopísek, J - jíl, PJ - písčitý jíl, pH - písčitá hlína, jH - jílovitá hlína, DK - drcené kamenivo, TK - těžené kamenivo			
Datum odběru:		Umístění vývrtu:	
27.05.2019		2,4 m od obrubníku

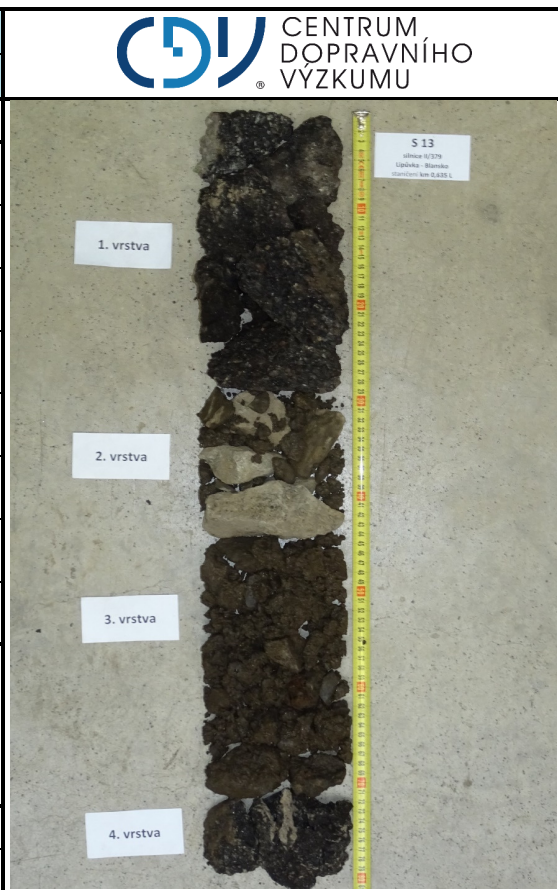
Označení, staničení - pruh:			S 13, km 0,635 - L
Komunikace:			II/379, Lipůvka - Blansko (2. úsek)
č.	Materiál	Tloušťka [mm]	Poznámka
1	AHV	290	DK, max. zrno 11 mm,
2	ŠD	150	DK, max. zrno 63 mm,
3	ŠD G3 G-F	270	DK, max. zrno 63 mm, Prot.č. 029/19-Z štěrk s příměsí jemnozrnné zeminy
4	AHV	> 90	DK, max. zrno 11 mm,
5			
6			
7			
8			
<b>Použité zkratky:</b> AHV - asfaltové hutněné vrstvy, PM - penetrační makadam, ŠD - šterkodrť, ŠP - šterkopísek, J - jíl, pJ - písčitý jíl, pH - písčitá hlína, jH - jílovitá hlína, DK - drcené kamenivo, TK - těžené kamenivo			
Datum odběru:		Umístění vývrtu:	
28.05.2019		okraj vozovky

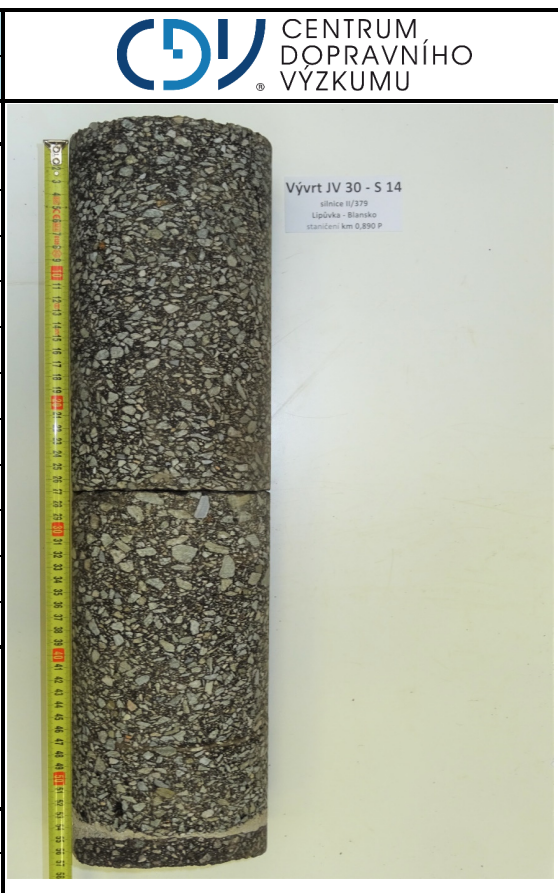
Označení, staničení - pruh:			S 14, km 0,890 - P
Komunikace:			II/379, Lipůvka - Blansko (2. úsek)
č.	Materiál	Tloušťka [mm]	Poznámka
1	AHV	20	DK, max. zrno 8 mm
2	AHV	40	DK, max. zrno 8 mm
3	AHV	45	DK, max. zrno 8 mm
4	AHV	55	DK, max. zrno 12 mm
5	AHV	70	DK, max. zrno 12 mm
6	AHV	40	DK, max. zrno 12 mm
7	AHV	80	DK, max. zrno 12 mm
8	AHV	60	DK, max. zrno 12 mm
9	AHV	50	DK, max. zrno 12 mm
10	AHV	65	DK, max. zrno 12 mm
11	beton	> 45	-
<b>Použité zkratky:</b> AHV - asfaltové hutněné vrstvy, PM - penetrační makadam, ŠD - šterkodrť, ŠP - šterkopísek, J - jíl, pJ - písčitý jíl, pH - písčitá hlína, jH - jílovitá hlína, DK - drcené kamenivo, TK - těžené kamenivo			
Datum odběru:		Umístění vývrtu:	
27.05.2019		2,0 m od obrubníku
