Most 641-001..2

Most Černovická přes Olomouckou

HLAVNÍ PROHLÍDKA

Datum provedení prohlídky: 18.7.2024

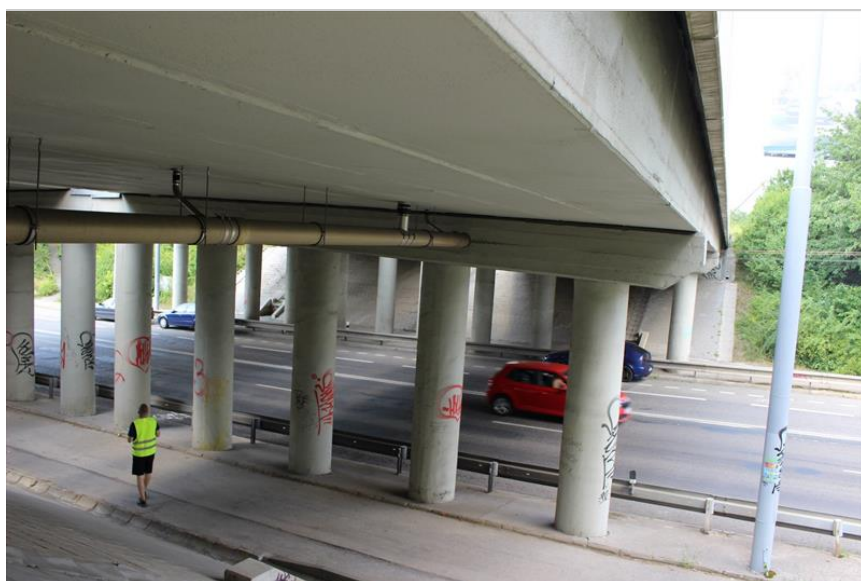
11-pohled na pilíř P3.JPG

[1.1]	1.2	Mostní podpěry křídla a čelní zdi	U P3 u pravého sloupu jsou svislé trhliny v sanaci. Spodní stavba je pomalována graffiti. U podpěry P3 vpravo je odprýsknutý roh stativa - obnažená výztuž.
-------	-----	-----------------------------------	---
