Most 15272-2..3

Libušina třída, podchod Lipsko

HLAVNÍ PROHLÍDKA

Datum provedení prohlídky: 15.7.2021

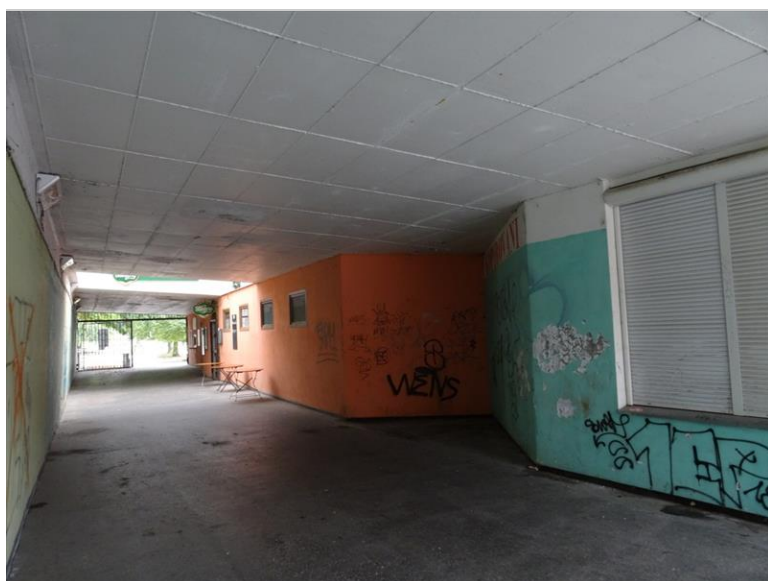
5.JPG Pohled na opěru 1 (Op1).

- [1.1] 1.2 Mostní podpěry křídla a čelní zdi
- Op1 až na konec pravé strany zakryta restaurací "Klub podchod". Povrch Op2 opatřen svisle děleným různobarevným nátěrem, patrné bednicí díly, v 3. barevné sekci blíže 4. drobný odpad nátěry s degradací obnaženého betonu. Venkovní část Op2 (před podchodem) na pravé straně mostu na čele s lokálními stoky pod římsou a z boku u dilatace s křídlem se vzdušnou povrchovou vrstvou betonu po výšce spáry shora sycené zátoky dilatací v římsě.

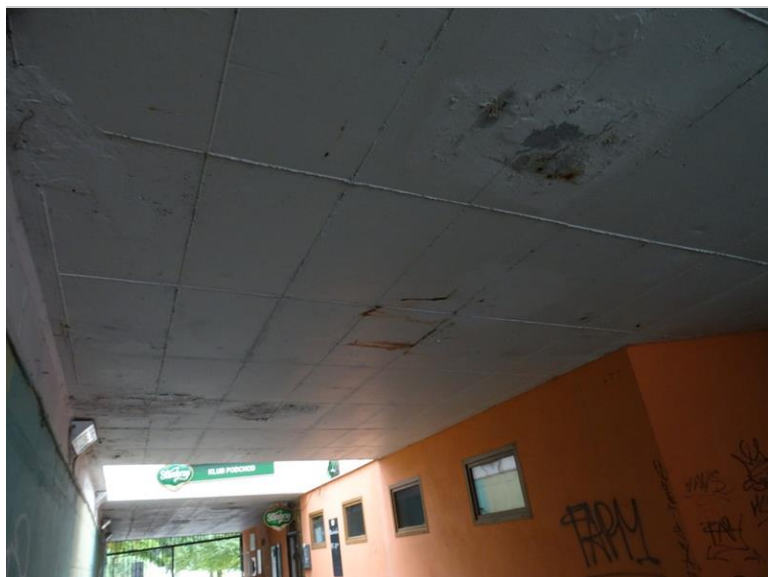
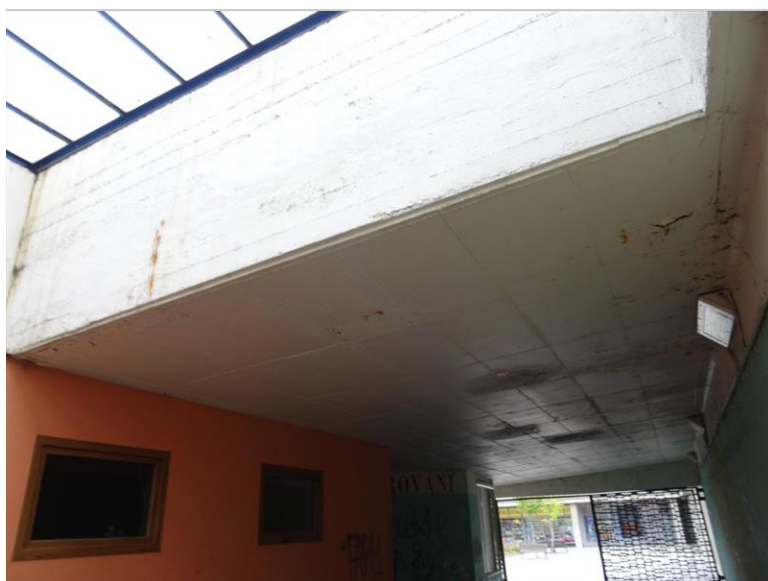
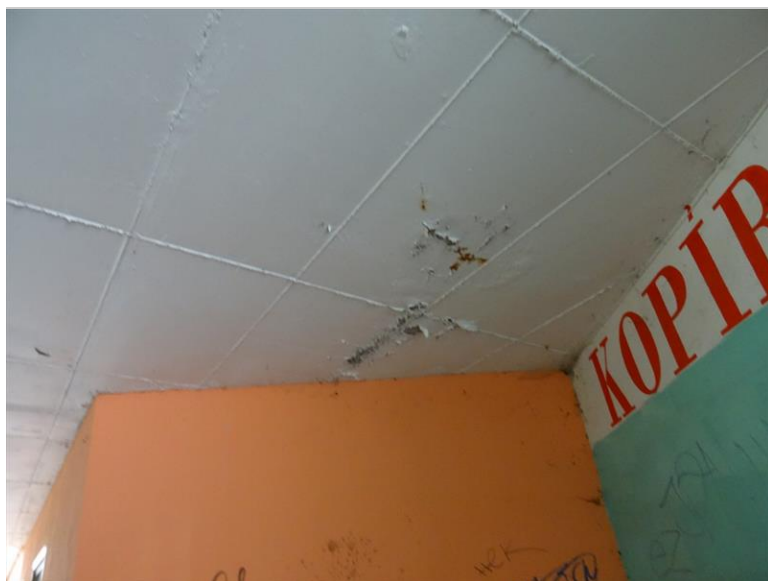
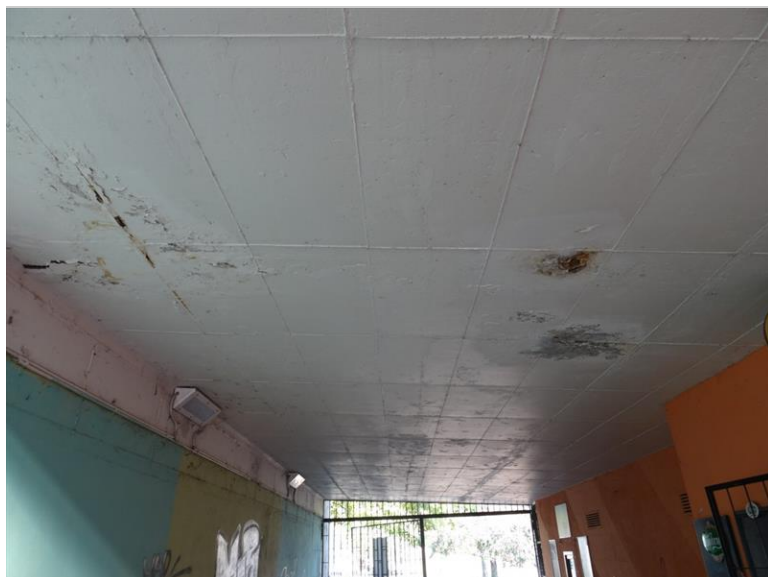
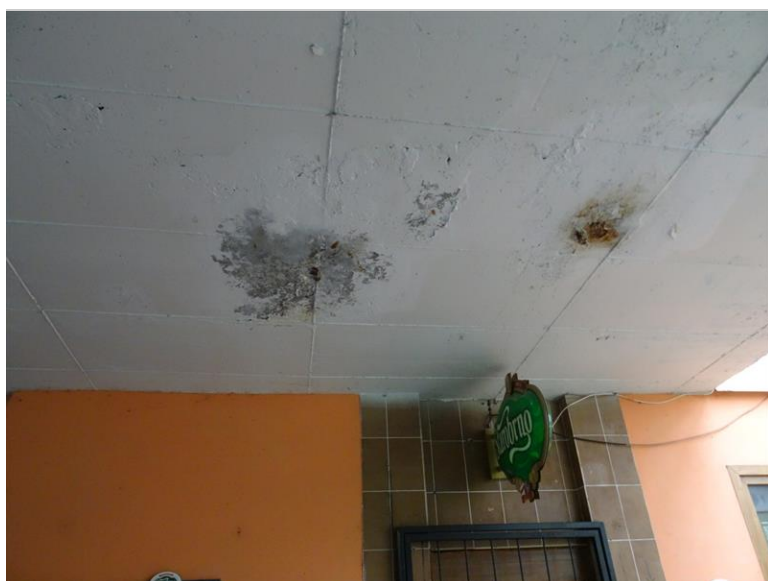
- [2.1] 2.1 Nosná konstrukce
- Lokální průsaky na podhledu ŽB desky, rezavé skvrny, odlupování nátěru. Na stěnách světlíku stopy zatékání u Op1, na jednom místě prorýsaný korodující třmínek. Lokální povrchová koroze vnitřních nosníků ocel. kce světlíku, bodová koroze sloupků krycího rámu světlíku, v jednom poli v rámu deformace (prošlap) ochranné sítě.

13.JPG Podhled nosné konstrukce (NK) zleva doprava pod komunikací směr Centrum

14.JPG Podhled nosné konstrukce (NK) zprava doleva pod komunikací směr Centrum

15.JPG Podhled nosné konstrukce (NK) zleva doprava v místě středu Op1 pod komunikací směr Centrum

16.JPG Podhled nosné konstrukce (NK) zleva doprava pod komunikací směr Bystrc.

17.JPG Podhled nosné konstrukce (NK) v místě začátku Op1 pod komunikací směr Centrum

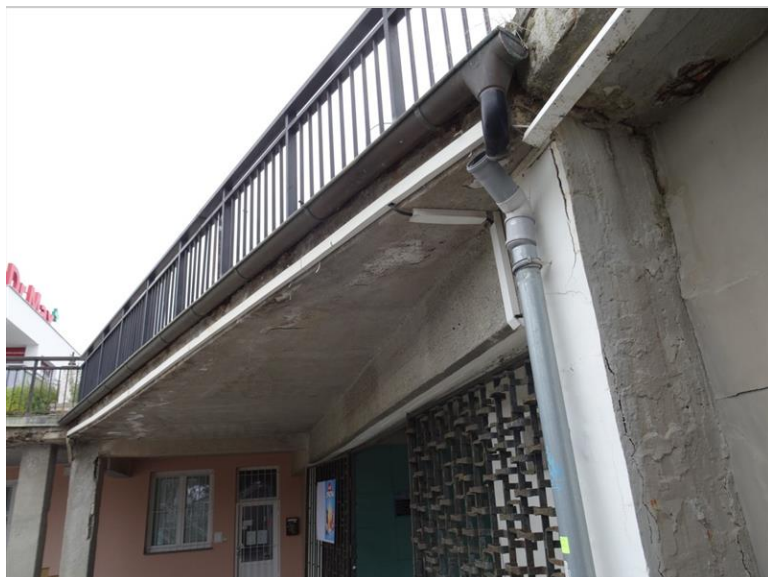
19.JPG Podhled chodníku na levé straně mostu.

[3.3] 3.3.1 římsa Silné poškození levé římsy nad křídlem OP1, rozpad povrchu, průsaky na podhledu. Průsaky na podhledu levé římsy nad vstupem do podchodu, na rampě za mostem v krajním poli odpad krcích vrstev, koroze výztuže. Na sanaci pravé římsy patrné trhliny, průsaky na podhledu říms, u dilatace římsy křídla OP2 poškození.

| [7] | 3.3.1 římsa | Oprava poškozených částí říms. |

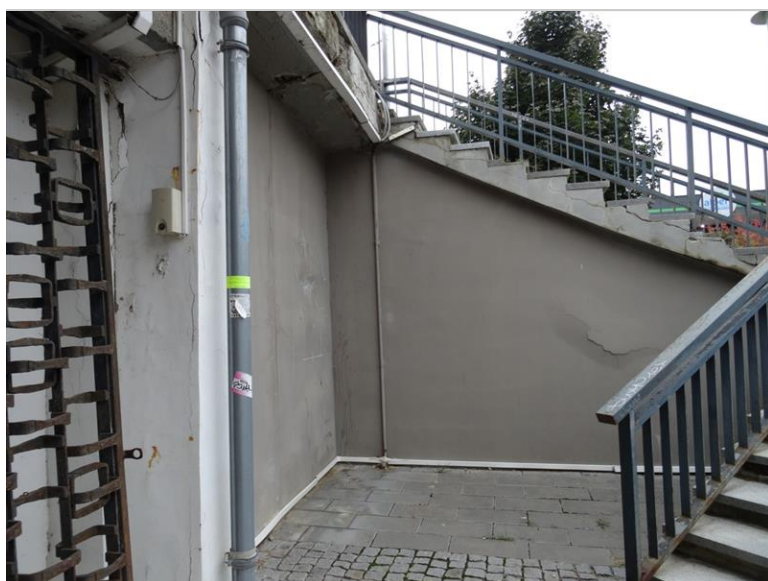
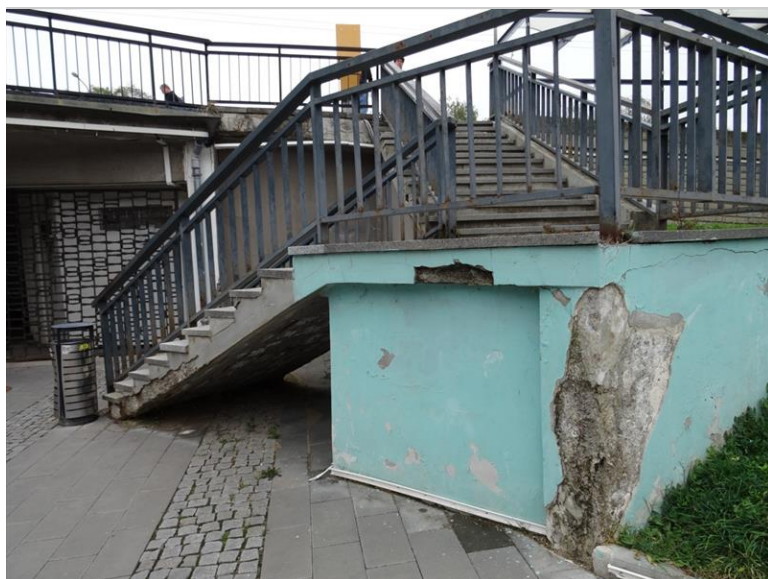
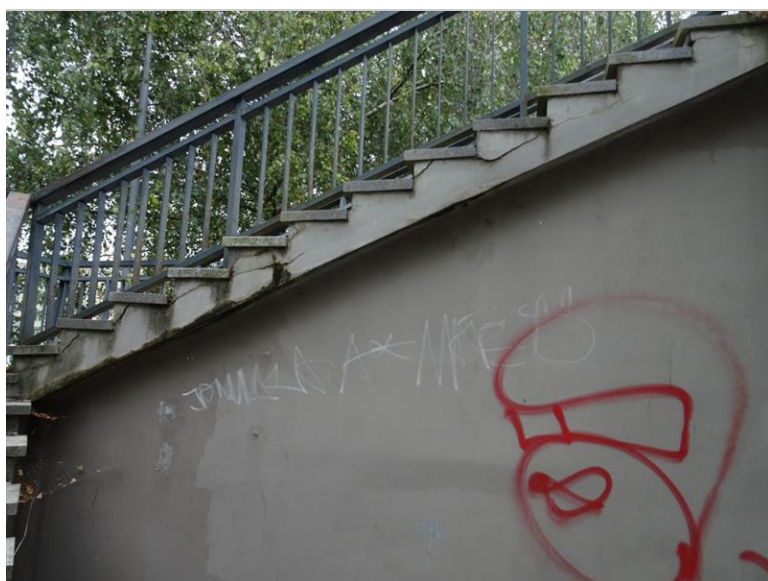
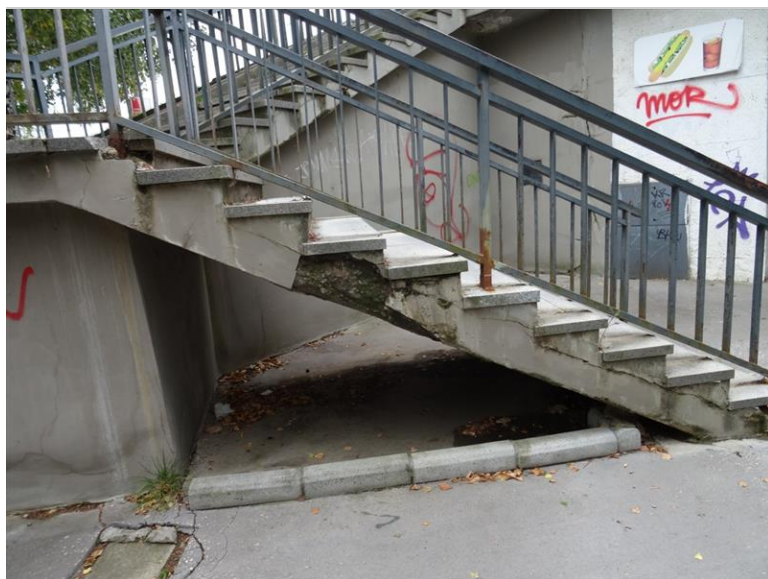
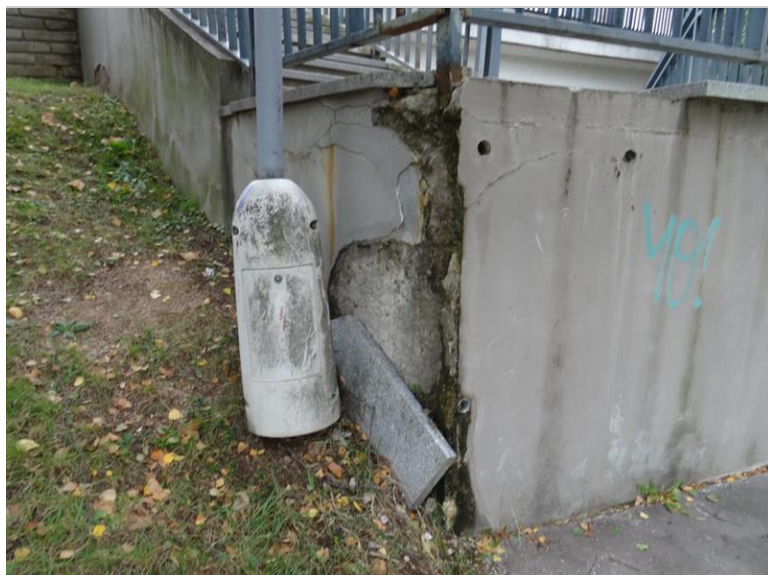
[5.2] 5 Další části Na přístupových schodištích trhliny na bocích schodišťových ramen, odpad omítky, u sloupků zábradlí místy chybí kamenné desky stupnic, na pravé straně deska římsy. Trhliny v betonové římse schodiště na levé straně nahoře. Koroze sloupků zábradlí v patě.

20.JPG Schodiště na levé straně mostu.

21.JPG Schodiště na levé straně mostu.

23.JPG Schodiště na pravé straně mostu.

24.JPG Schodiště na pravé straně mostu.

25.JPG Schodiště na pravé straně mostu.

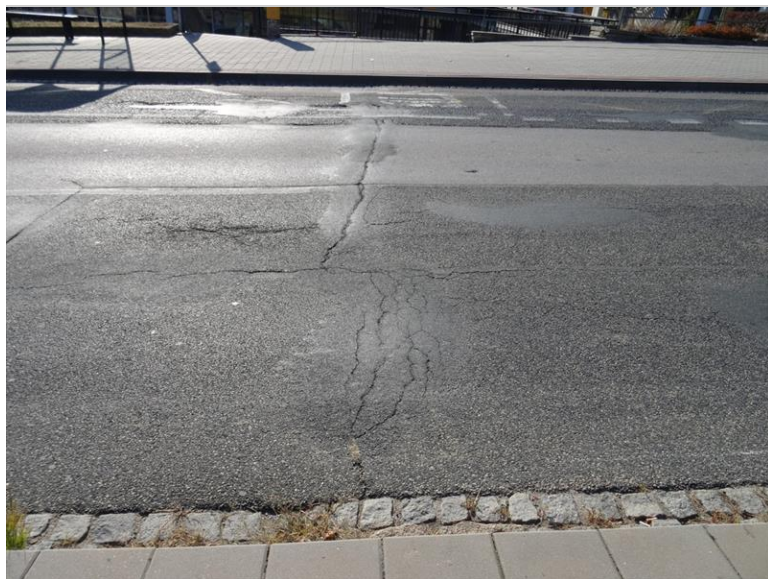
27.JPG Kryt vozovky směr Centrum v místě nad Op1.

- [3.1] 3.1 Vozovka
- Vyjeté koleje, opravy prosedlin a trhlin s novým rozpadem. Trhliny podélné, příčné v místě za opěrami. .
- [3.2] 3.2 Chodníky
- Chodníky podél komunikace bez závad. Nerovnosti betonové dlažby ve středním pruhu.
