# **Most 641-003..1**

Most Černovická přes Hájeckou

## **MIMOŘÁDNÁ PROHLÍDKA**

Datum provedení prohlídky: 22.8.2023

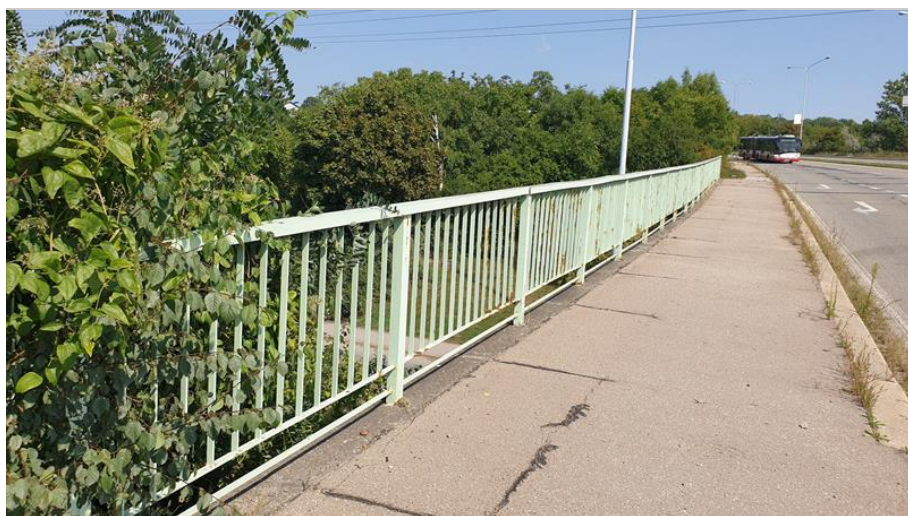
41-Pohled na pravý chodník.jpg

[3.2] 3.2 Chodníky	Potvrzen stav z minulé HPM - podélný okraj povrchu chodníku z LA na styku se zvýšenou obrubou se láme. Podélná spára má propadlou zálivku nebo je bez ní. Ve spáře se uchycuje vegetace. Živíčné zálivky příčných trhlin a podélné spáry v místě lícních prefabrikátů jsou pravděpodobně funkční. Plošně je povrch z LA mírně zvlněný a s nečetným výskytem drobných trhlin. Betonová vysprávka v povrchu chodníku kolem MZ nad OP1 je popraskaná.
[3.3] 3.3 Římsy, obrubníky, zálivky	Povrch betonu lícních prefabrikátů je plošně degradovaný, místy se separovanou nebo odpadlou krycí vrstvou výztuže, zejména na čele pravé římsy, s obnaženou kordující výztuží v oblasti MZ nad OP1. Spáry mezi lícními prefabrikáty s poruchami těsnícího tmelu. Na betonech jsou lokálně uchycené řasy. Těsněná spára mezi římsami obou mostů je takřka v celé délce zarostlá uchycenou vegetací a z těsnícího hlediska nefunkční. Styk rubu zvýšené obruby s povrchem z LA na levé (středové) římse zřejmě bez těsnící zálivky nebo s propadlou zálivkou.
