## ZÁKLADNÍ DIAGNOSTICKÝ PRŮZKUM

silničního mostu ev.č. 412-004 přes místní komunikaci a zatrubněný  
Dobšický potok v obci Dobšice

### most Dobšice

**ev.č. 412-004**

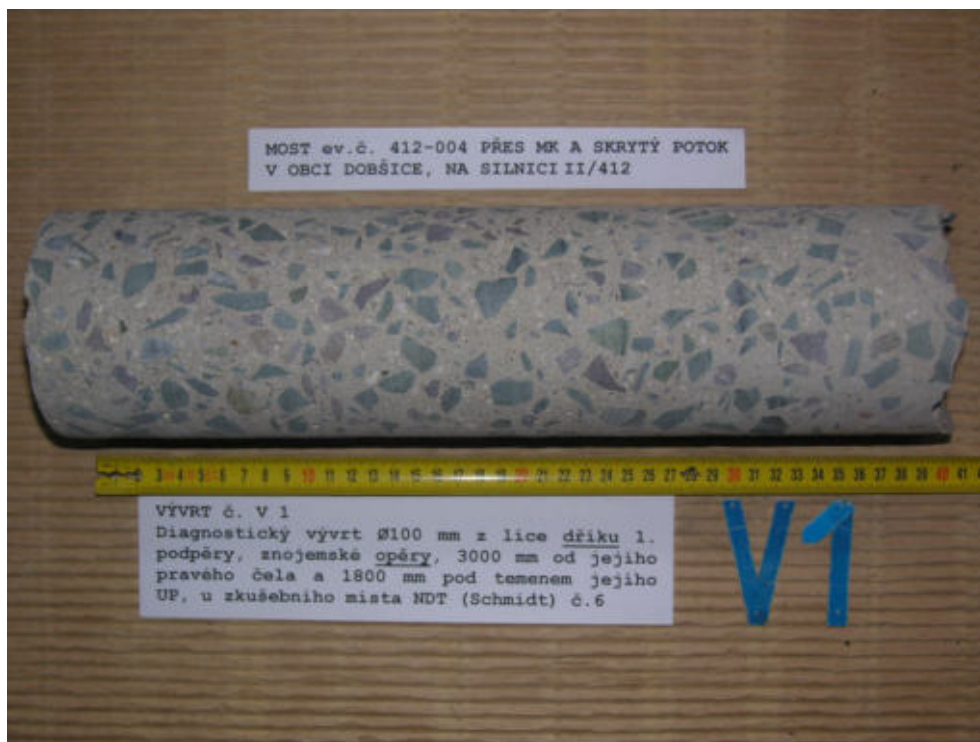
Obr. F78-300 VÝVRT č. V1. Diagnostický vývrt  $\varnothing 100$  mm z líce dříku 1. podpěry, znojenské opěry, 3000 mm od jejího pravého čela a 1800 mm pod temenem jejího UP, u zkušebního místa NDT (Schmidt) č.6.

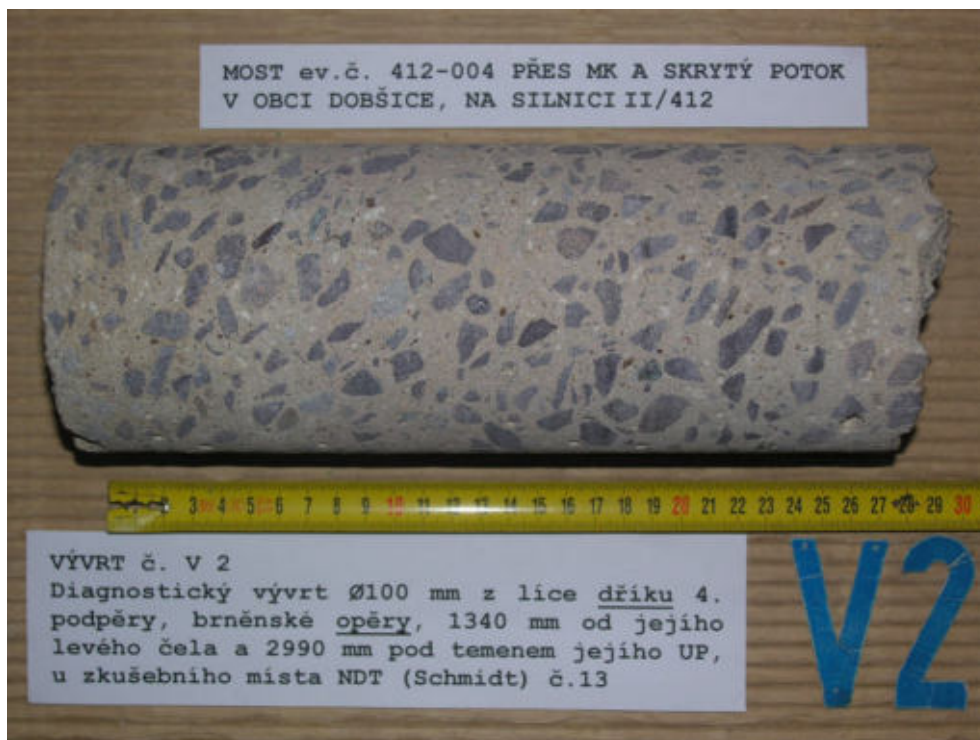
Obr. F78-301 VÝVRT č. V2. Diagnostický vývrt  $\varnothing 100$  mm z líce dříku 4. podpěry, brněnské opěry, 1340 mm od jejího levého čela a 2990 mm pod temenem jejího UP, u zkušebního místa NDT (Schmidt) č.13.

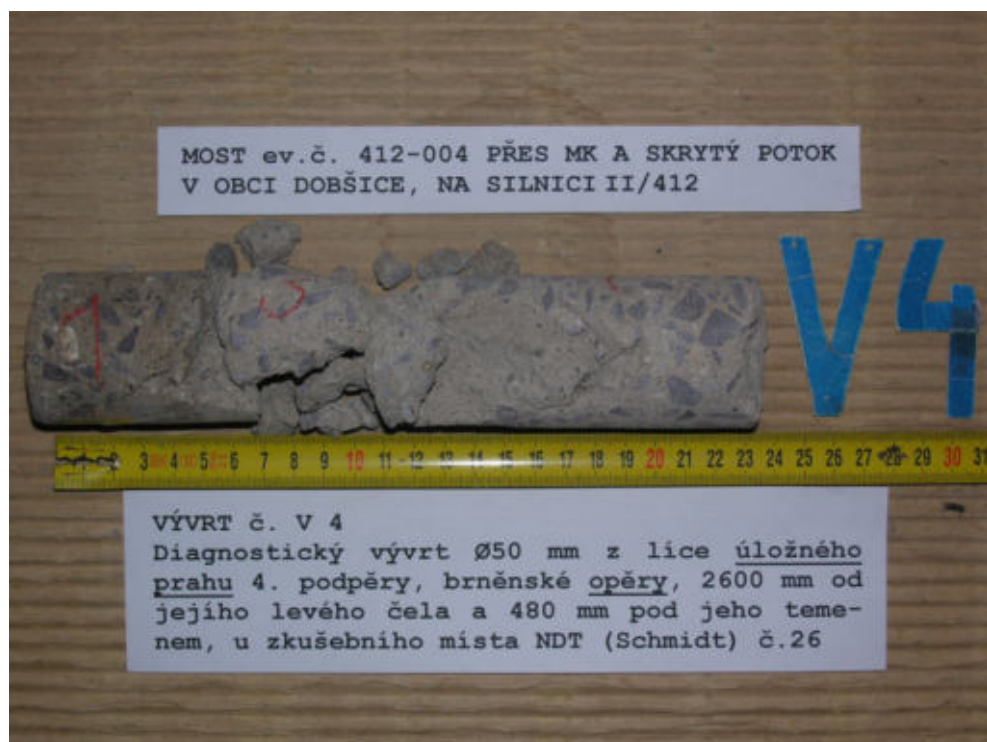
Obr. F78-303 VÝVRT č. V4. Diagnostický vývrt Ø50 mm z líce úložného prahu 4. podpěry, brněnské opěry, 2600 mm od jeho levého čela a 480 mm pod jeho temenem, u zkušebního místa NDT (Schmidt) č.26. Vrt Byl kvůli poruše opakován.

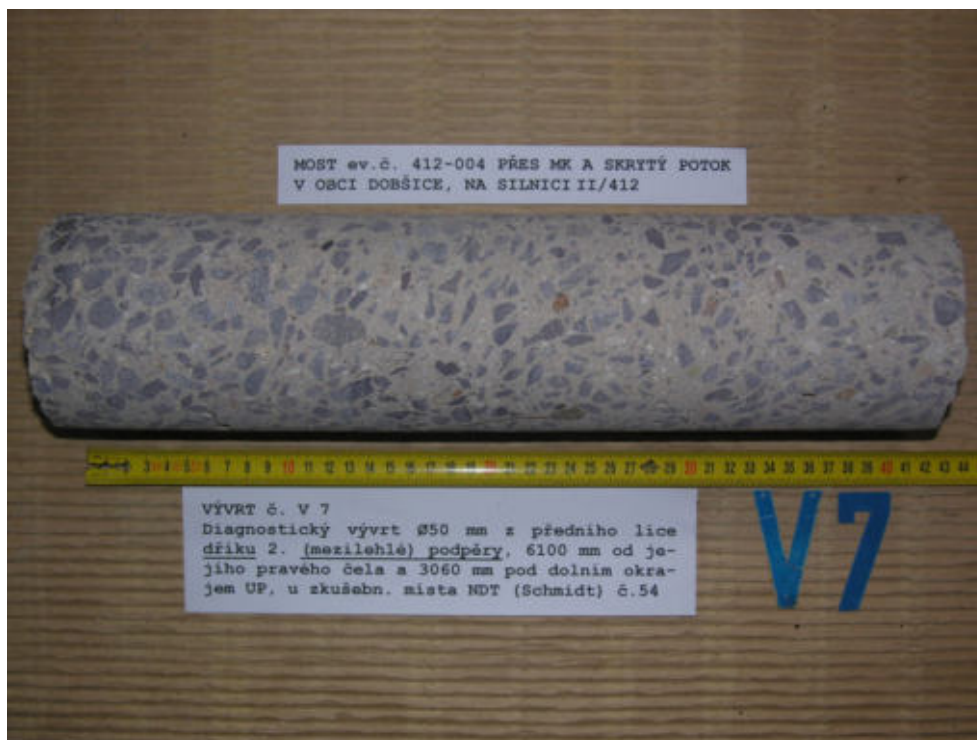
Obr. F78-307 **VÝVRT č. V7.** Diagnostický vývrt Ø100 mm z předního líce dříku 2. (mezilehlé) podpěry, 6100 mm od jejího pravého čela a 3060 mm pod dolním okrajem UP, u zkušebního místa NDT (Schmidt) č.54 (na foto chybně Ø50 mm).

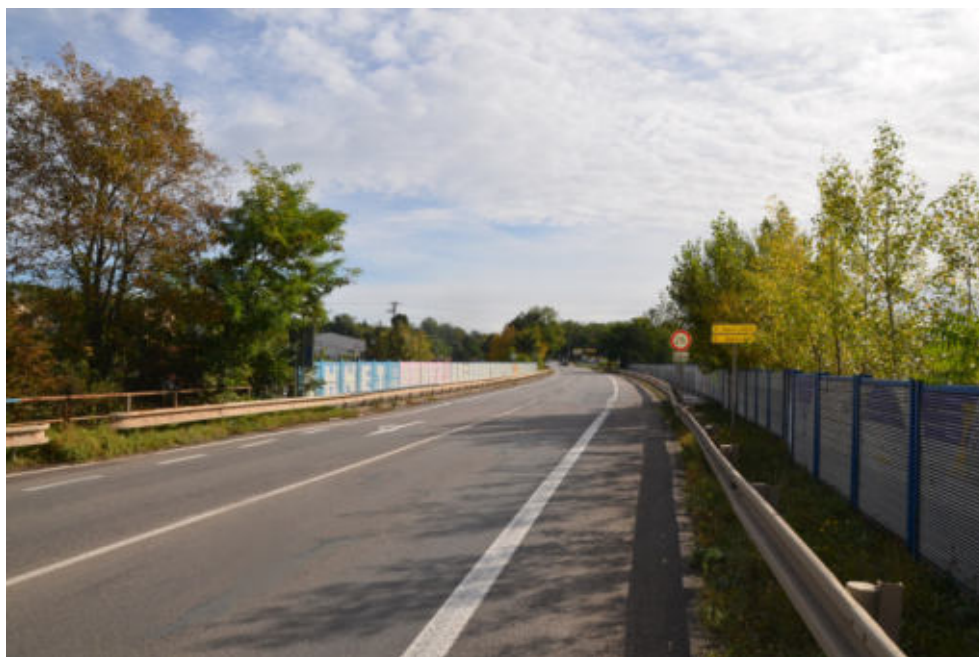
Obr.F78-01 **Průhled pravým okrajem vozovky na mostě. Pohled ve směru staničení od Znojma k Brnu,**

- vlevo je levá (návodní) strana, vpravo pravá (povodní) strana mostu, směr toku zatrubněného Dobšického potoka je zleva doprava,
- přemostovanou překážkou je v 1. poli místní komunikace, ve 2. poli zatrubněný Dobšický potok a autoservis, ve 3. poli sklad OÚ,
- vozovka je deformovaná vyjetými kolejiemi a lokálně opravovaná,
- před mostem je osazena tabulka s ev.č. mostu, značka upravující zatížitelnost mostu B13 (25 t) s dodatkovou tabulkou E13 „jediné vozidlo na mostě 74 t“,
- okraje vozovky jsou zaneseny posypovým materiálem a místy zarůstají vegetací.

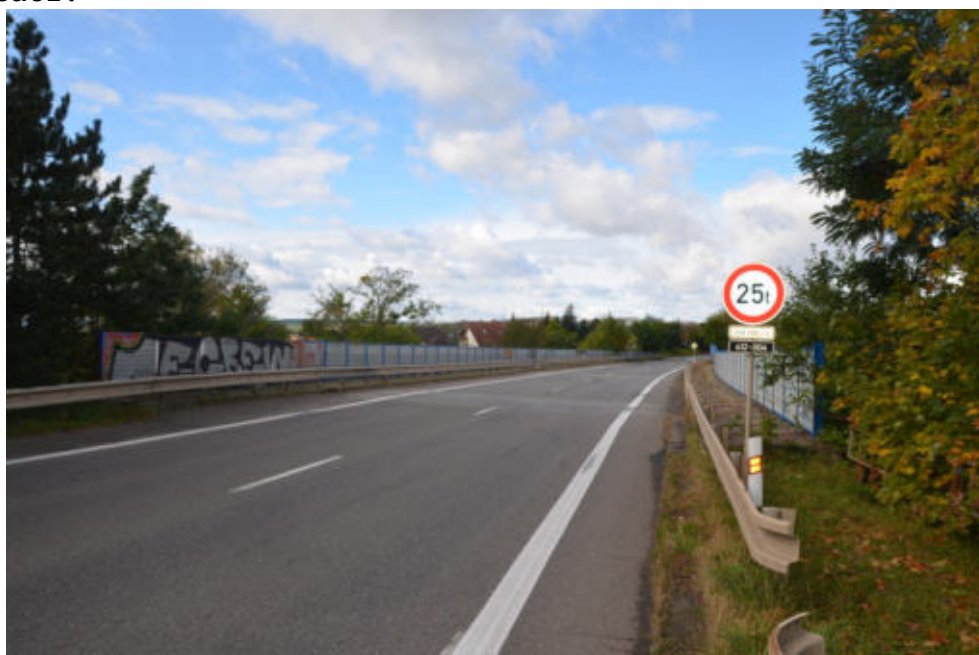
Obr.F78-02 **Průhled levým okrajem vozovky na mostě. Pohled proti směru staničení od Brna ke Znojmu,**

- vlevo je pravá (povodní) strana, vpravo levá (návodní) strana, směr toku zatrubněného Dobšického potoka je na obr. zprava doleva,
- ostatní viz obr. F78-01.

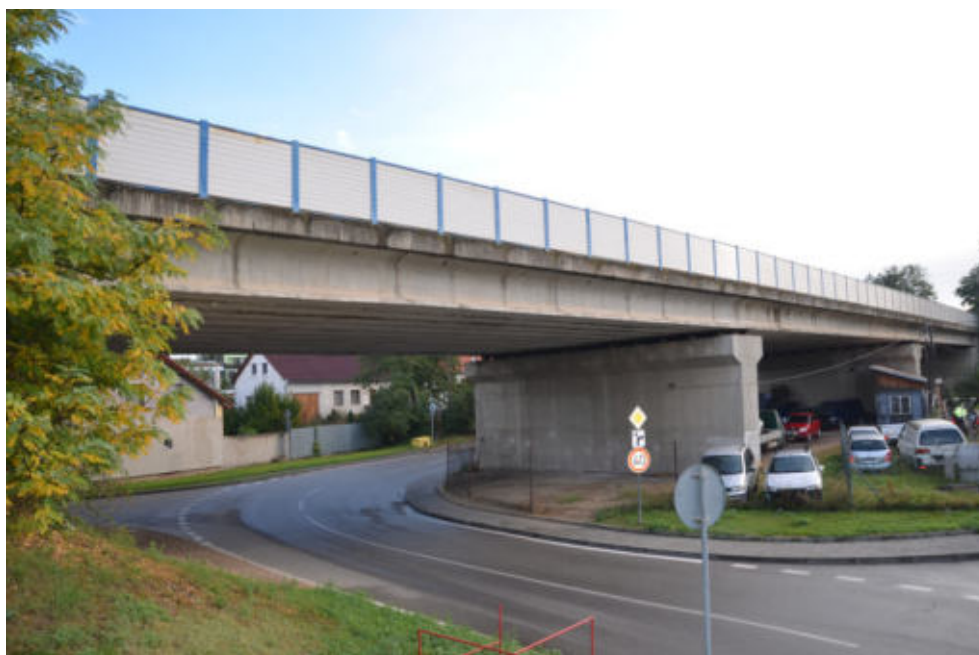
Obr.F78-04 **Pravá (povodní) strana mostu. Pohled zprava doleva a ve směru staničení,**

- vlevo na obr. za porostem první podpěra, znojemská opěra, vpravo (v pozadí) čtvrtá podpěra, brněnská opěra,
- ostatní viz obr. F78-03.

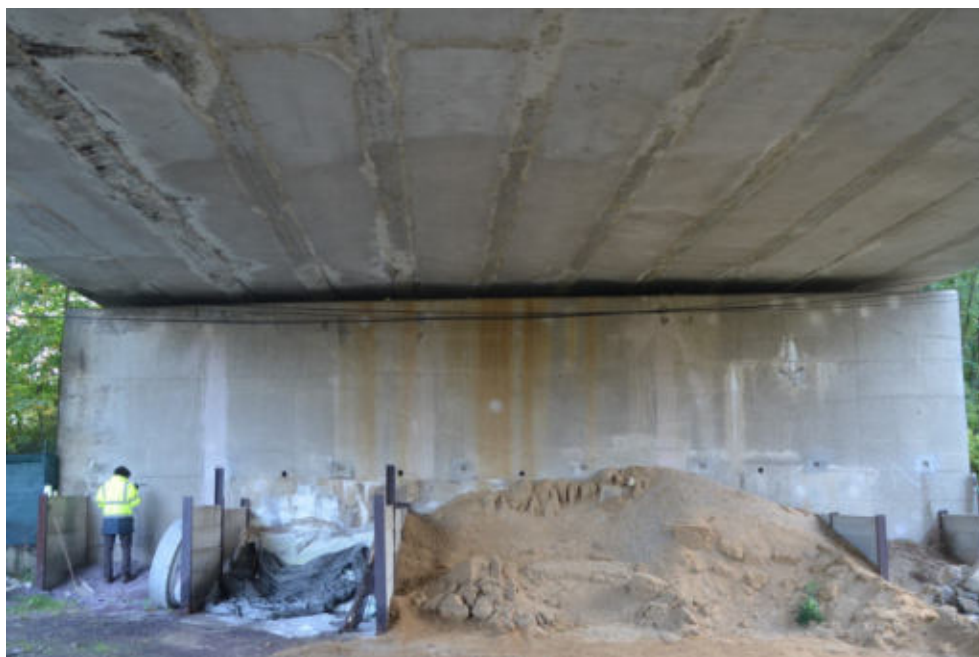
Obr.F78-06 **Čtvrtá podpěra, brněnská opěra. Pohled na její líc ve směru staničení,**

- korozivně zabarvená místa zamáčení,
- na líci viditelné jednotlivé horizontální pracovní spáry,
- NK je na brněnské opěře uložena na pohyblivá ložiska I.V.4,
- ostatní viz obr. F78-05.

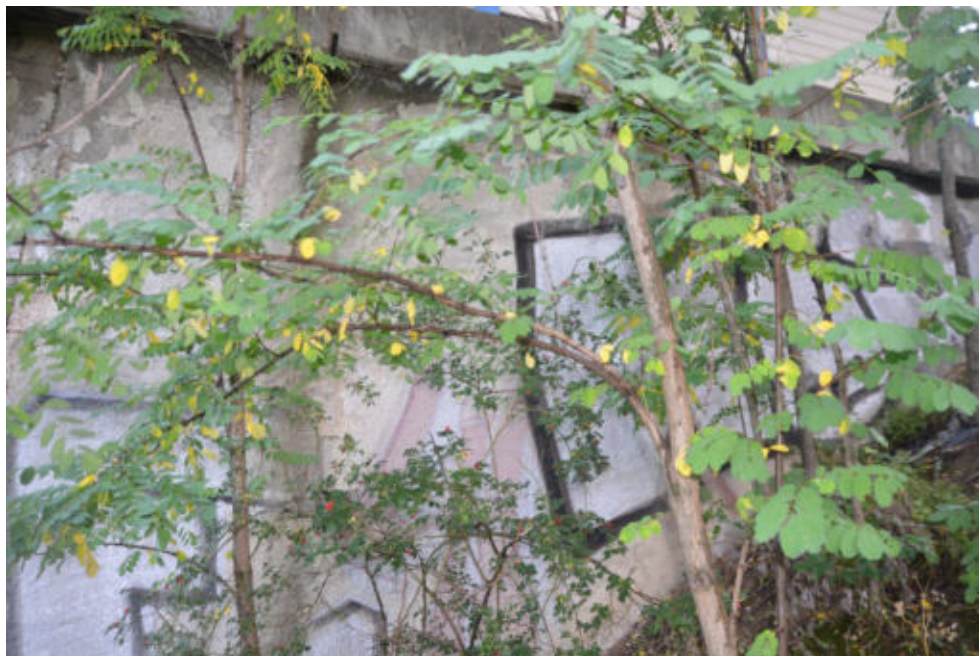
Obr.F78-10 **Pravé křídlo 4. podpěry, brněnské opěry. Pohled zprava doleva a ve směru staničení,**

- křídlo je rovnoběžné, z monolitického betonu,
- svislá trhlina mezi koncovou podpěrrou a křídlem,
- stopy po zamáčení zpod říms a větrání betonu,
- křídlo je pokresleno graffiti,
- v okolí křídla vzrostlá, neudržovaná vegetace.

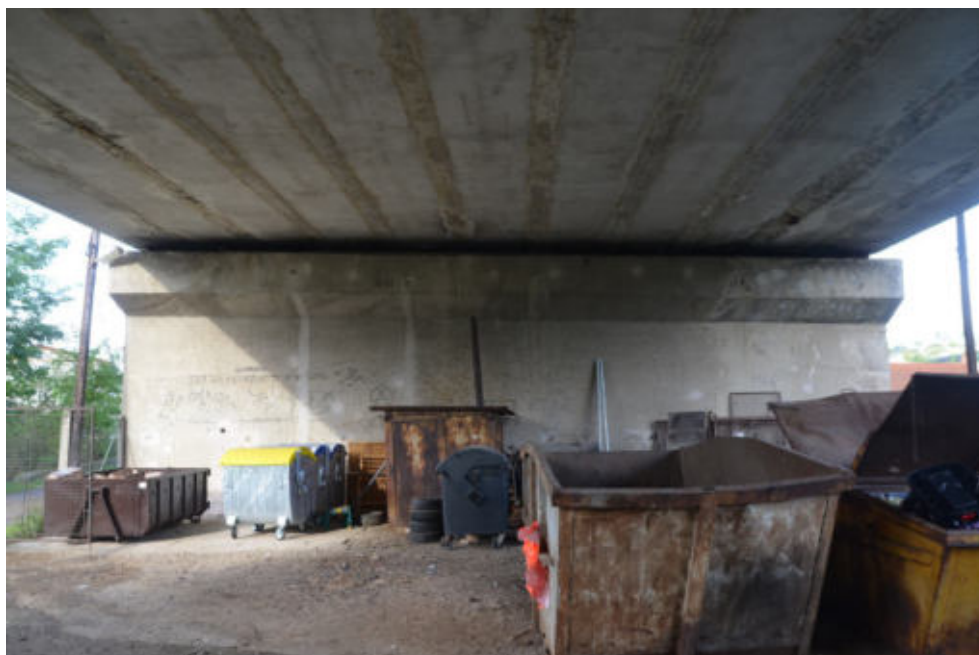
- mezilehlé podpěry jsou masivní, monolitické,
- NK je na mezilehlé podpěře uložena na přední polovině na pohyblivá ložiska I.V.4, na zadní polovině na pevná ložiska I.P.4, aby jednotlivá pole byla podepřena jako prosté nosníky,
- úložné prahy jsou značně zmáčeny především na okrajích, kde dochází k větrání betonu a jsou zde odhalené nedostatečně kryté výztužné vložky.

Obr.F78-16 **Třetí, mezilehlá podpěra, zadní líc. Pohled proti směru staničení,**

- viz obr. F78-15.

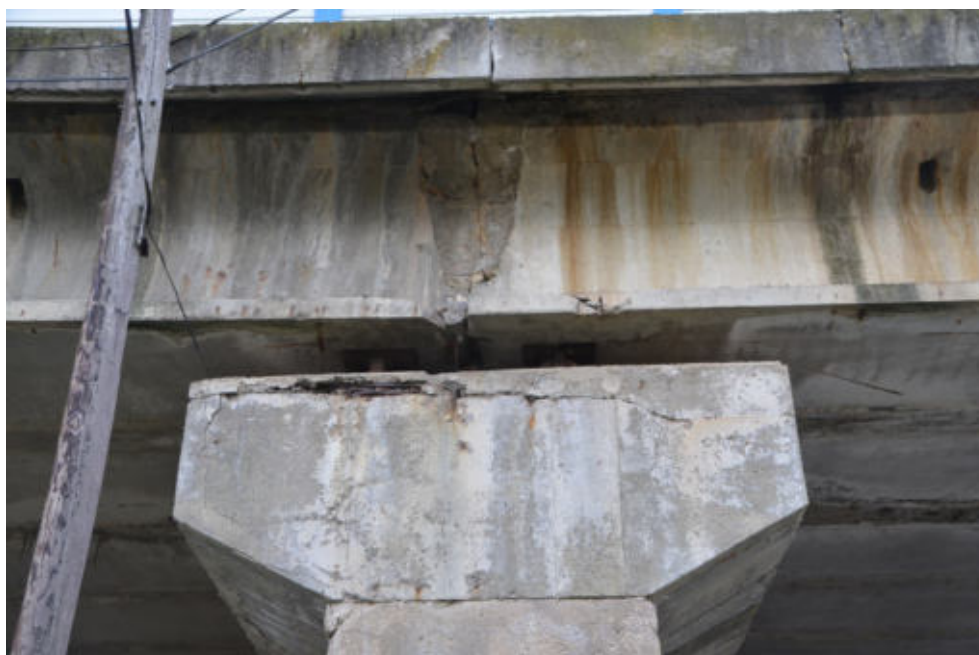
Obr.F78-18 **Detail úložného prahu třetí, mezilehlé podpěry (levé čelo). Pohled zleva doprava a vzhůru,**

- nedbale provedené dobetonávky konce nosníků, vznik trhlin vlivem absence dilatační spáry mezi čely nosníků (dobetonávkami čel),
- větrání betonu úložného prahu,
- odhalené korodující, nedostatečně kryté výztužné vložky,
- trhliny vzniklé vlivem rozpínavých účinků korozivních zplodin,
- četné stopy po zatékání na fasády nosníků zpod říms.

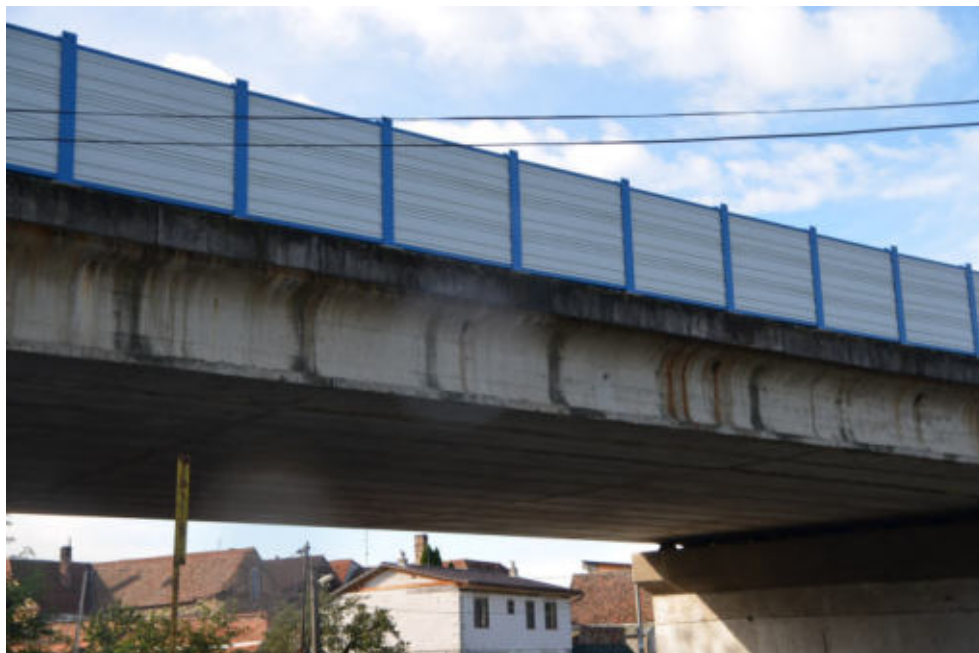
Obr.F78-21 **Levá fasáda mostu ve 2.poli. Pohled zleva doprava a proti směru staničení,**

- na obr. vpravo dole druhá (mezilehlá) podpěra,
- římsy jsou silně zamáčeny a dochází k větrání betonu,
- uchycení mikroorganismů na fasádě říms,
- pod spárami mezi jednotlivými římsovými prefabrikáty stopy dlouhodobého zamáčení fasády NK. Místy jsou tyto korozivně zabarvené.

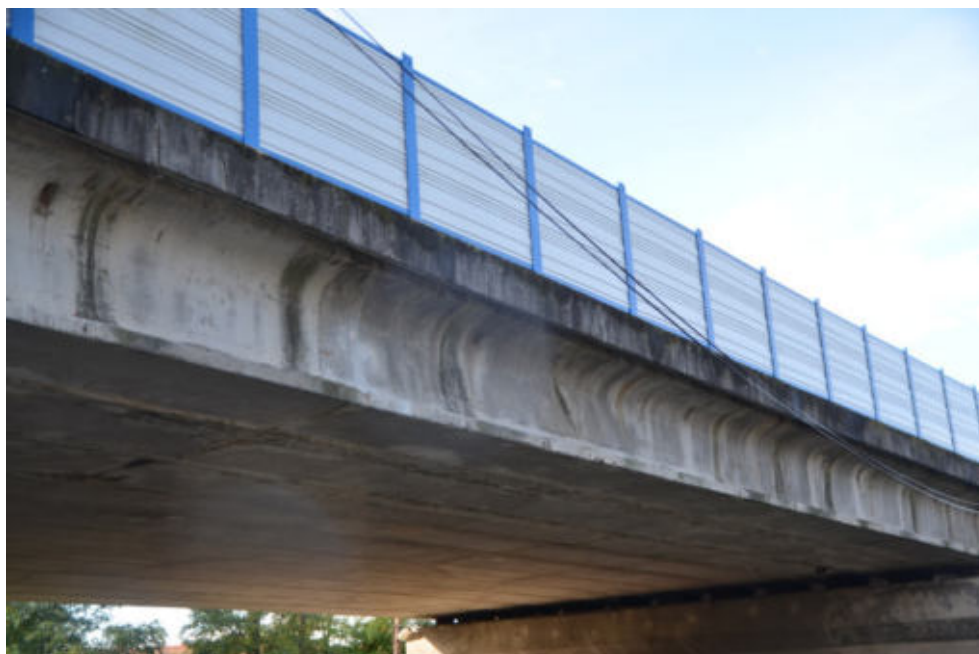
Obr.F78-22 **Levá fasáda mostu ve 3.poli. Pohled zleva doprava a proti směru staničení,**

- na obr. vpravo dole třetí (mezilehlá) podpěra,
- římsy jsou silně zamáčeny a dochází k větrání betonu,
- uchycení mikroorganismů na fasádě říms,
- pod spárami mezi jednotlivými římsovými prefabrikáty stopy dlouhodobého zamáčení fasády NK. Místy jsou tyto korozivně zabarvené.

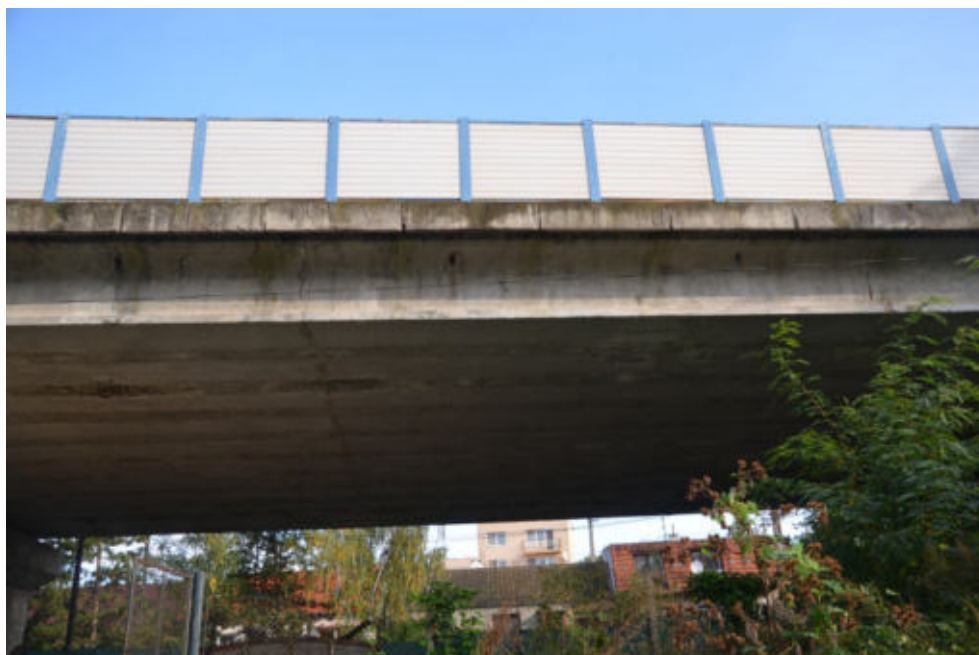
Obr.F78-25 **Pravá fasáda mostu ve 3.poli. Pohled zprava doleva a vzhůru,**

- římasy jsou silně zamáčeny a dochází k větrání betonu,
- uchycení mikroorganismů na fasádě říms,
- pod spárami mezi jednotlivými římsovými prefabrikáty stopy dlouhodobého zamáčení fasády NK. Místa jsou tyto korozivně zabarvené.

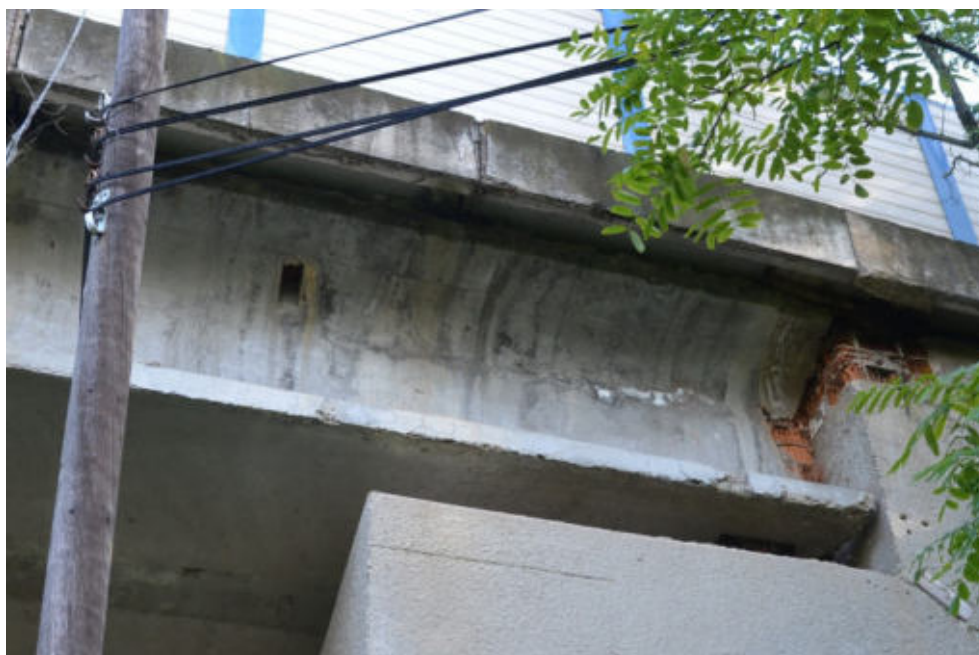
Obr.F78-26 **Detail uložení konce nosníku č.11 na čtvrté podpěře, brněnské opěře. Pohled zprava doleva a vzhůru,**

- na konci stojiny nosníku výrazně inkrustovaná stopa po zatečení do kanálku zvedaného kabelu,
- nosník je na opěře uložen na pohyblivé ložisko I.V.4,
- pod spárami mezi jednotlivými římsovými prefabrikáty stopy dlouhodobého zamáčení fasády NK. Místa jsou tyto korozivně zabarvené,
- závěrná zídka je naprosto nevhodně nadvýšena cihelným zdivem,
- dobetonávka konce nosníku je provedena nedbale, s použitím cihelných materiálů! Stopy po korozi.

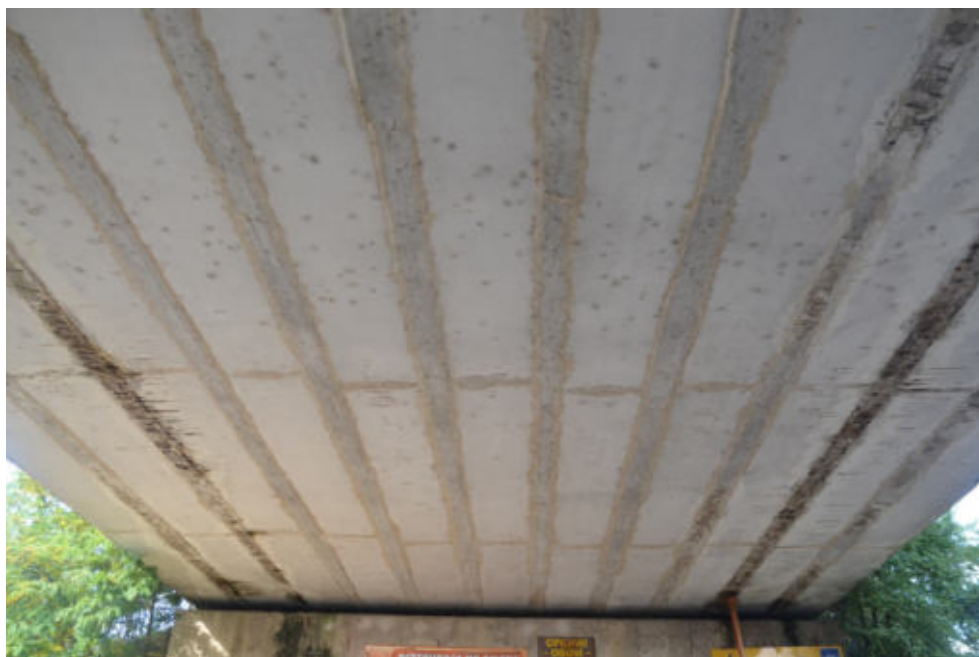
Obr.F78-27 **Podhled první poloviny NK prvního pole mostu (zcela vpravo nosník č.1). Pohled od 2. mezilehlé podpěry, proti směru staničení a vzhůru,**

- v pozadí dole první podpěra, znojemská opěra,
- beton v prvních dvou krajních spárách je silně narušený dlouhodobým a vytrvalým zamáčením. Místy odhalená a zkorodovaná výztuž a inkrustace,
- chybějící odvodňovací otvory s přesahujícími okapovými trubičkami.

- 6.1.13 Vlepit trubičky** plastové nebo lépe nerezové do vyvrtaných odvodňovacích otvorů v dolních spárách mezi nosníky I-73. Vlepení trubiček musí být provedeno kvalitně a to tak, aby voda z dutiny nosníků vytékala pouze vnitřkem trubičky. Prostor kolem trubičky musí být vodotěsný. Pro vlepení nerezových trubiček je vhodné použít polyuretanový tmel.

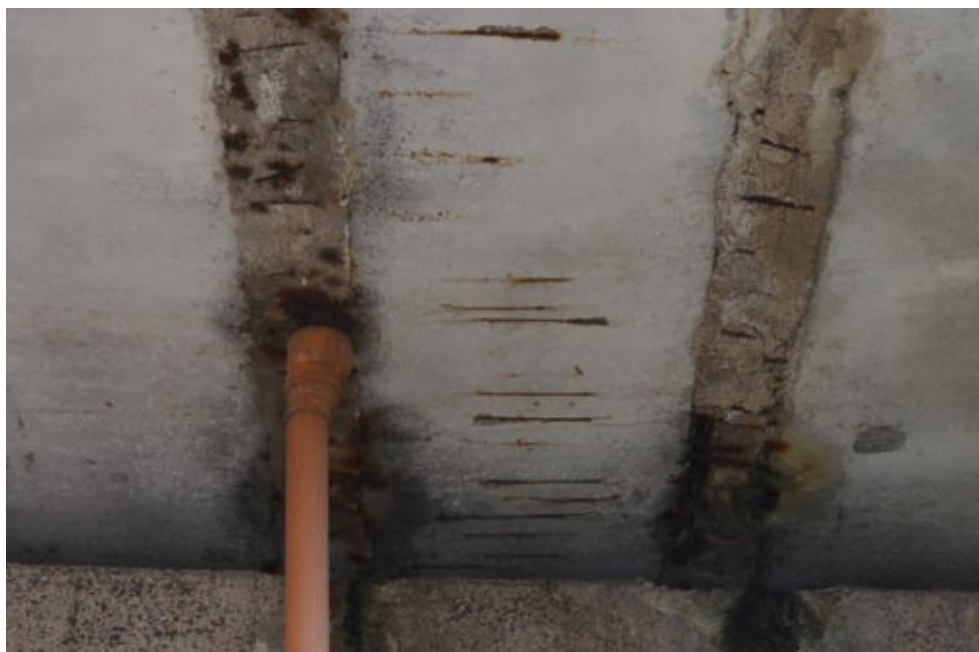
Obr.F78-28 **Detail podélné spáry č.1 a č.2 v 1. poli. Pohled proti směru staničení a vzhůru**

- beton v prvních dvou krajních spárách je silně narušený dlouhodobým a vytrvalým zamáčením. Místy odhalená a zkorodovaná výztuž a inkrustace,
- chybějící odvodňovací otvory s přesahujícími okapovými trubičkami,
- stopy dlouhotrvající zamáčení krajních podélných spár NK,
- uchycení mikroorganismů v podélné spáře č.1 a č.2.

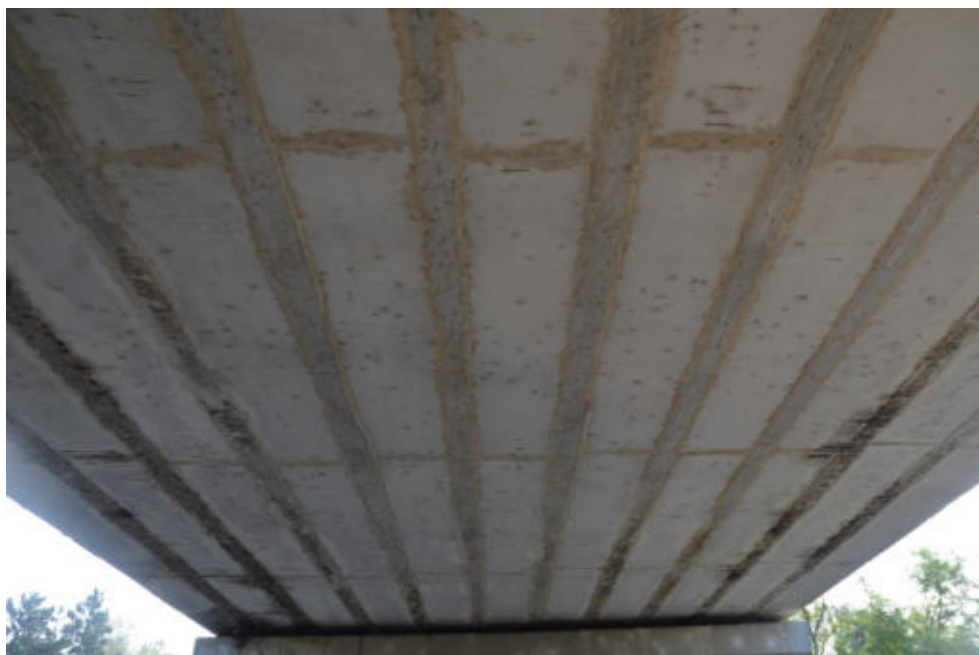
Obr.F78-29 **Podhled druhé poloviny NK prvního pole mostu (zcela vlevo nosník č.1). Pohled od 1. opěry, ve směru staničení a vzhůru,**

- v pozadí dole druhá mezilehlá podpěra,
- beton v prvních dvou krajních spárách je silně narušený dlouhodobým a vytrvalým zamáčením. Místy odhalená a zkorodovaná výztuž a inkrustace,
- chybějící odvodňovací otvory s přesahujícími okapovými trubičkami.

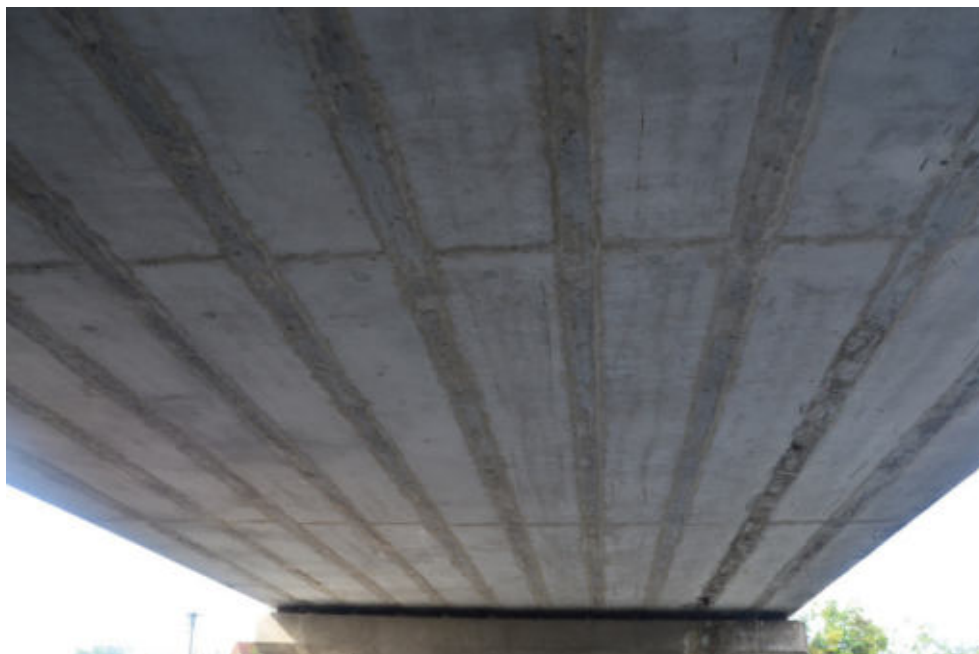
Obr.F78-30 **Podhled první poloviny NK druhého pole mostu (zcela vpravo nosník č.1). Pohled od 3. mezilehlé podpěry, proti směru staničení a vzhůru,**

- v pozadí dole druhá mezilehlá podpěra,
- prokopírovaná betonářská výztuž použitá nevhodně jako podkladky,
- méně výrazné stopy po zamáčení podélných spár,
- chybějící odvodňovací otvory s přesahujícími okapovými trubičkami.

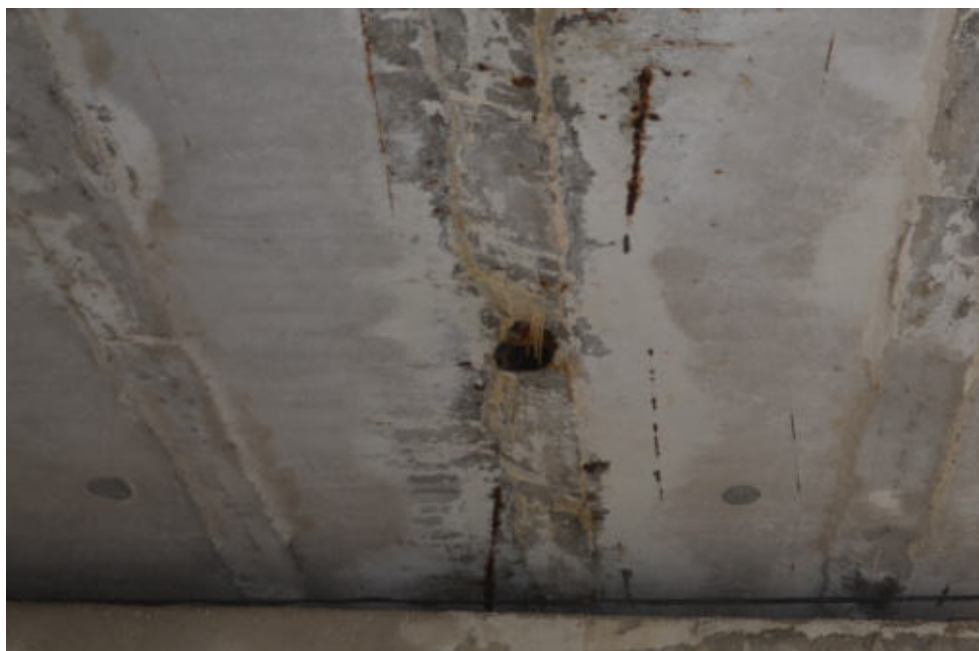
Obr.F78-31 **Detail podélné spáry č.1 a č.2 ve 2. poli. Pohled proti směru staničení a vzhůru**

- v pozadí dole druhá mezilehlá opěra,
- četné stopy po zatékání s inkrustacemi v podélné spáře č.2, v okolí chybějícího odvodňovacího svodu mostního odvodňovače.

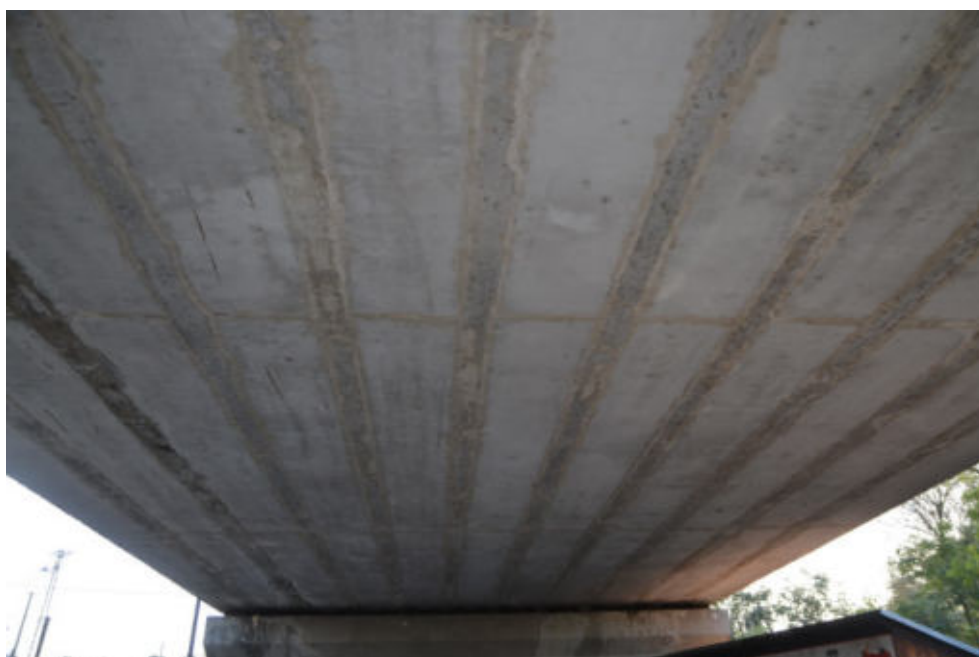
Obr.F78-32 **Podhled druhé poloviny NK druhého pole mostu (zcela vlevo nosník č.1). Pohled od 2. mezilehlé podpěry, ve směru staničení a vzhůru,**

- v pozadí dole třetí mezilehlá podpěra,
- beton v prvních dvou krajních spárách je silně narušený dlouhodobým a vytrvalým zamáčením. Místy odhalená a zkorodovaná výztuž a inkrustace,
- chybějící odvodňovací otvory s přesahujícími okapovými trubičkami.

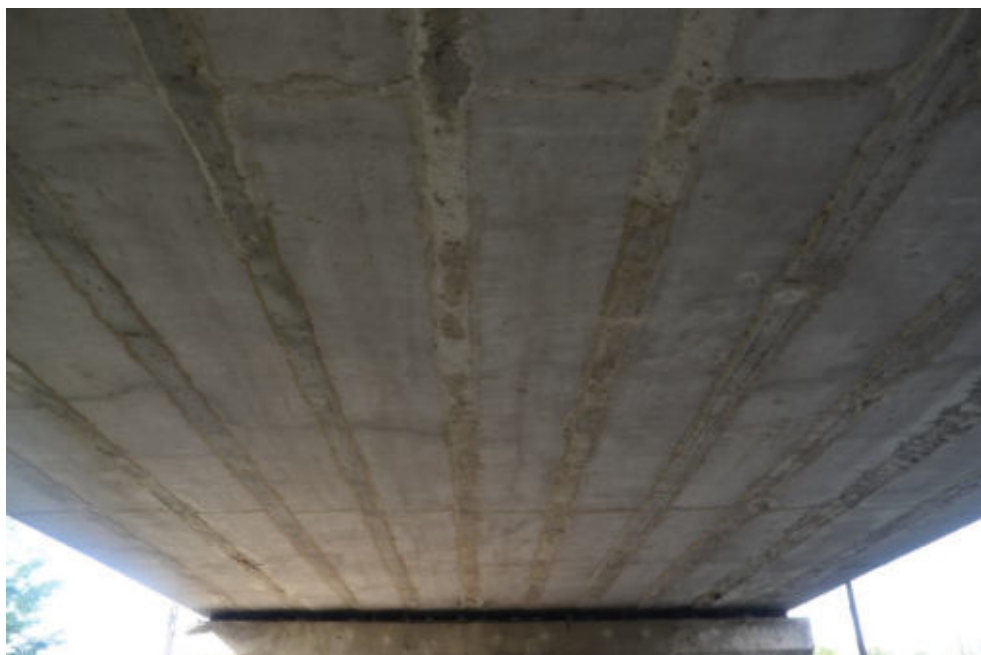
Obr.F78-33 **Podhled první poloviny NK třetího pole mostu (zcela vpravo nosník č.1). Pohled od 4. podpěry, brněnské opěry proti směru staničení a vzhůru,**

- v pozadí dole třetí mezilehlá podpěra,
- prokopírovaná betonářská výztuž použitá nevhodně jako podkladky,
- méně výrazné stopy po zamáčení podélných spár,
- chybějící odvodňovací otvory s přesahujícími okapovými trubičkami.

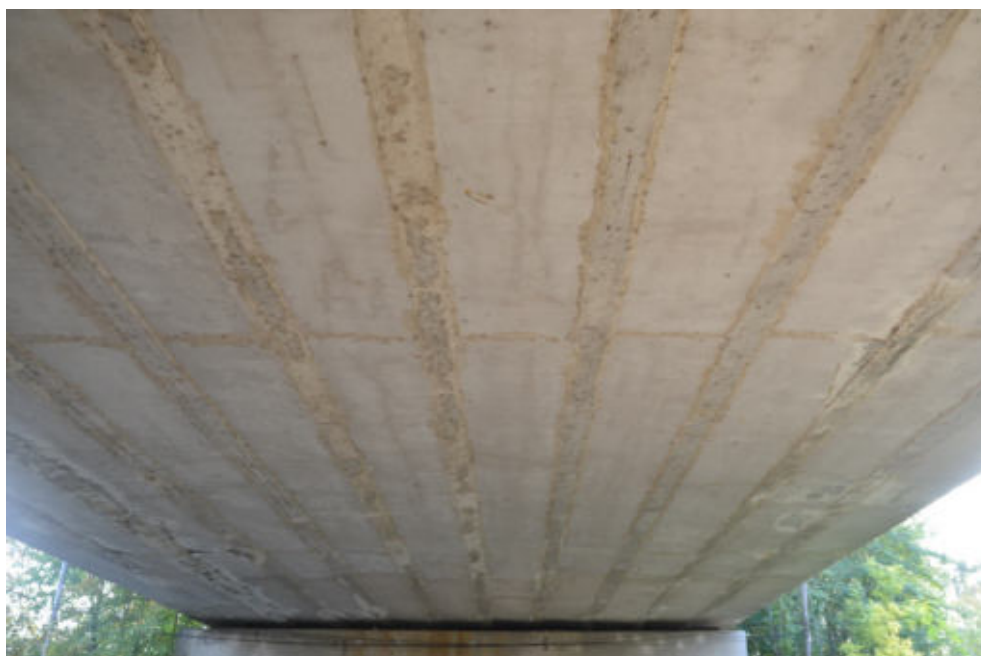
Obr.F78-34 **Podhled druhé poloviny NK třetího pole mostu (zcela vlevo nosník č.1). Pohled od 3. mezilehlé podpěry ve směru staničení a vzhůru,**

- v pozadí dole čtvrtá podpěra, brněnská opěra,
- prokopírovaná betonářská výztuž použitá nevhodně jako podkladky,
- méně výrazné stopy po zamáčení podélných spár,
- chybějící odvodňovací otvory s přesahujícími okapovými trubičkami.

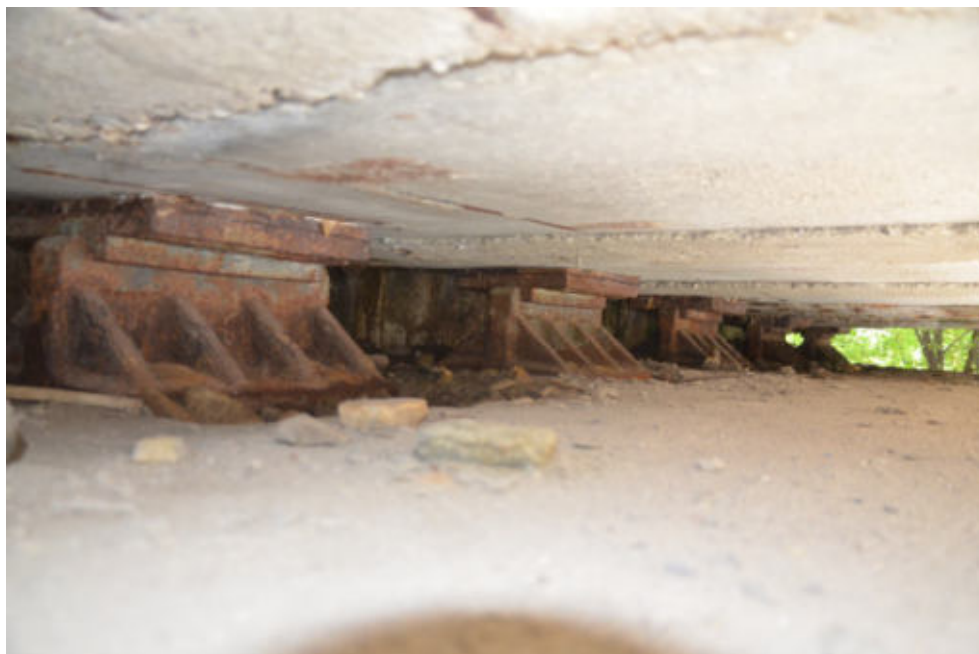
Obr.F78-35 **Pevné ložiska č.1 až č.5 na první podpěře, znojemské opěře. Pohled proti směru staničení a zprava doleva,**

- nálitky (podložiskové bloky) nejsou provedeny, na horní ploše UP se po dešti zdržuje voda, která přispívá ke korozi ložisek,
- nečistoty na horní ploše úložného prahu zadržují vlhkost, která přispívá ke korozi ložisek.

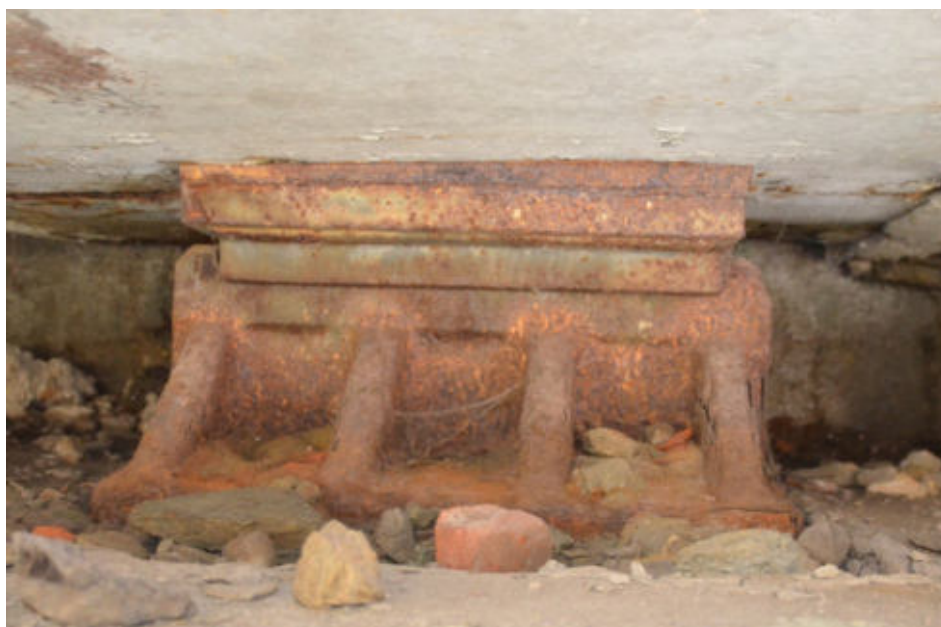
Obr.F78-35 **Detail pevného ložiska č.6 na první podpěře, znojemské opěře. Pohled proti směru staničení,**

- nálitky (podložiskové bloky) nejsou provedeny, na horní ploše UP se po dešti zdržuje voda, která přispívá ke korozi ložiska,
- nečistoty na horní ploše úložného prahu zadržují vlhkost, která přispívá ke korozi ložiska.

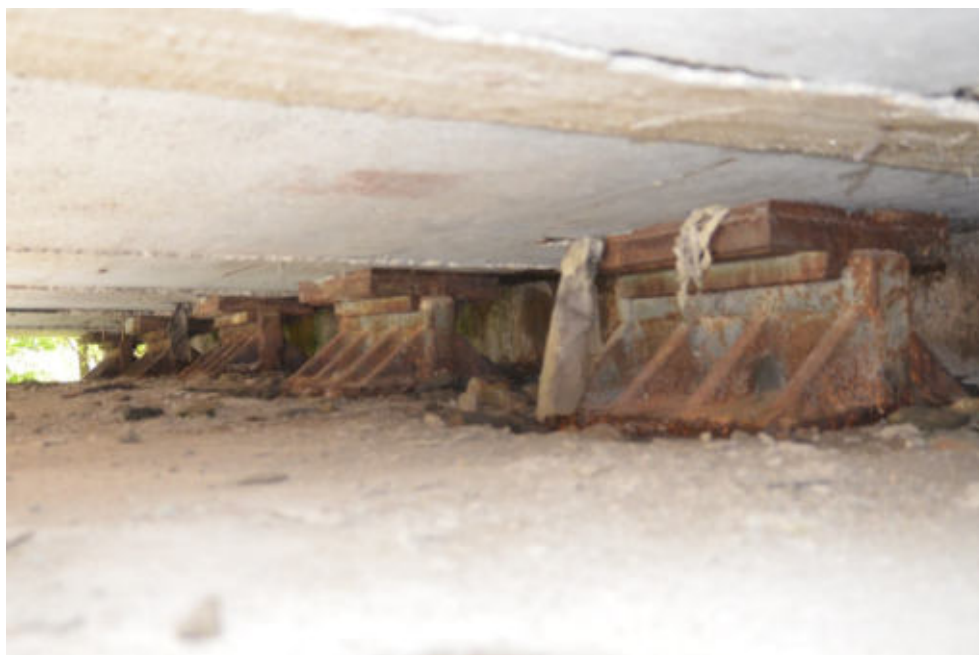
Obr.F78-37 **Pevné ložiska č.7 až č.11 na první podpěře, znojemské opěře. Pohled proti směru staničení a zleva doprava,**

- nálitky (podložiskové bloky) nejsou provedeny, na horní ploše UP se po dešti zdržuje voda, která přispívá ke korozi ložisek,
- nečistoty na horní ploše úložného prahu zadržují vlhkost, která přispívá ke korozi ložisek.

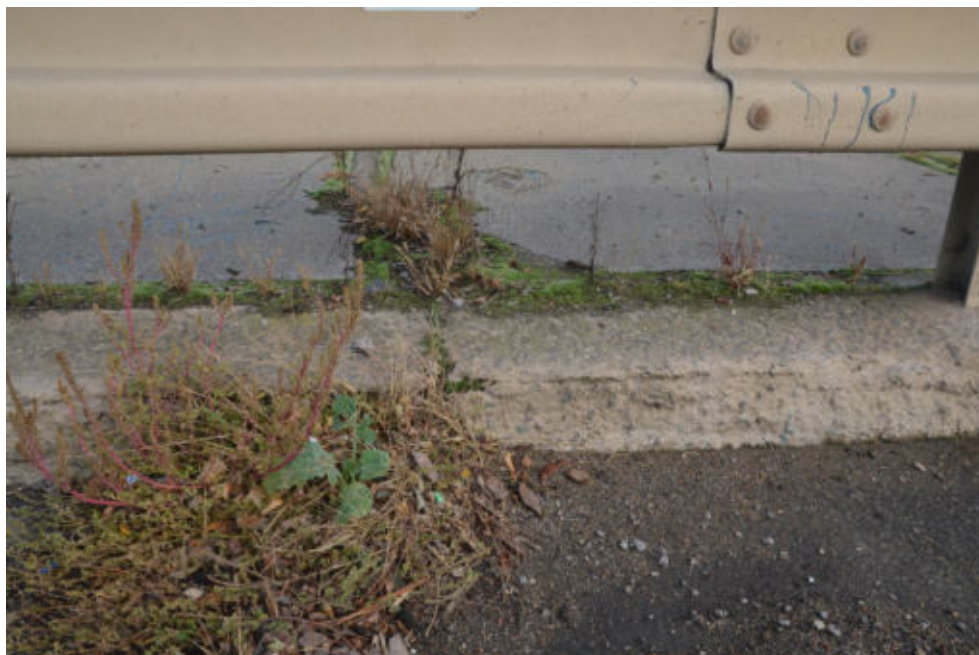
Obr.F78-39 Chodník na levé straně mostu v místě předpokládaného podpovrchového MZ nad první podpěrrou, znojemskou opěrou. Pohled zprava doleva a dolů,

- trhлина v chodníku v minulosti opravena zálivkovou technologií,
- růst travin v trhlině,
- okolí MZ silně znečištěno, místy růst travin.

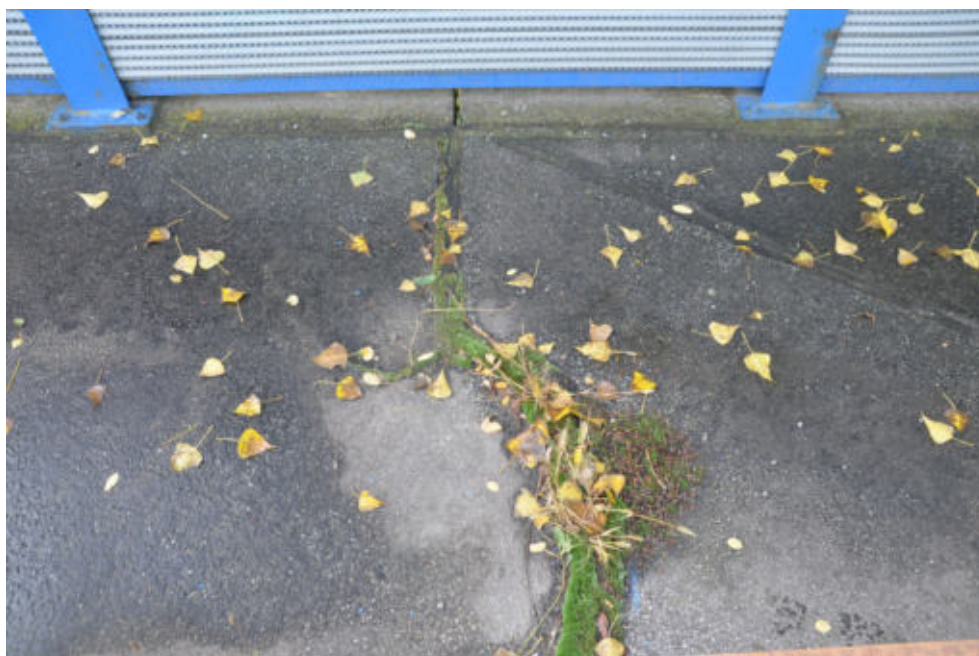
Obr.F78-40 Chodník na pravé straně mostu v místě předpokládaného podpovrchového MZ nad první podpěrrou, znojemskou opěrou. Pohled zleva doprava a dolů,

- trhлина v chodníku v minulosti opravena zálivkovou technologií,
- růst travin v trhlině,
- okolí MZ silně znečištěno, místy růst travin.

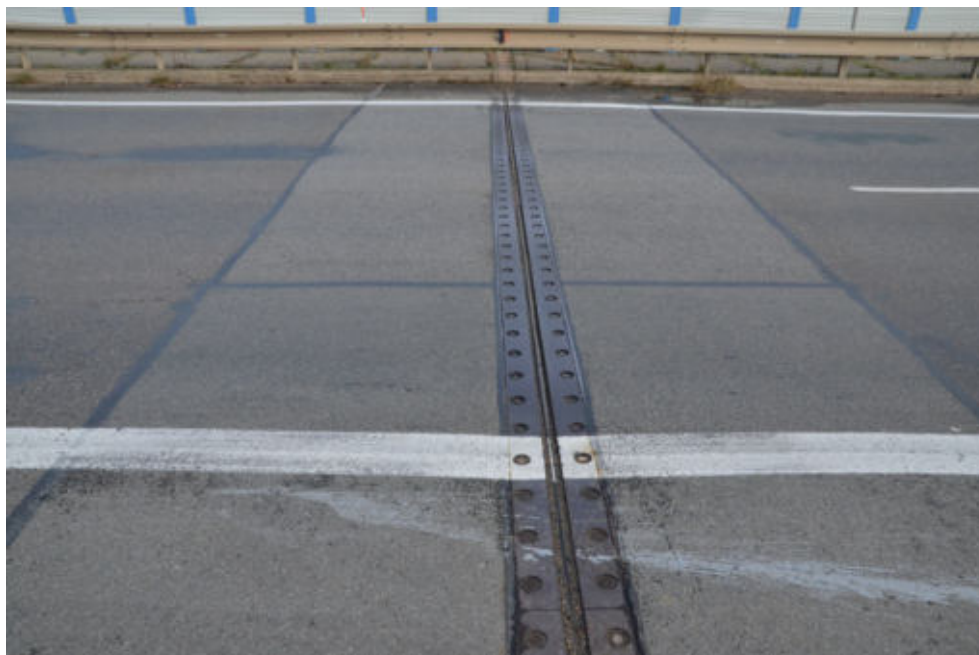
Obr.F78-41 **Vozovka v místě MZ nad druhou mezilehlou podpěrrou. Pohled zprava doleva a dolů,**

- v okolí MZ byla v minulosti znovu provedena obrušná vrstva vozovky,
- vyjeté mírné koleje,
- zanesený těsnicí profil MZ posypovým materiálem a dalšími splaveninami.

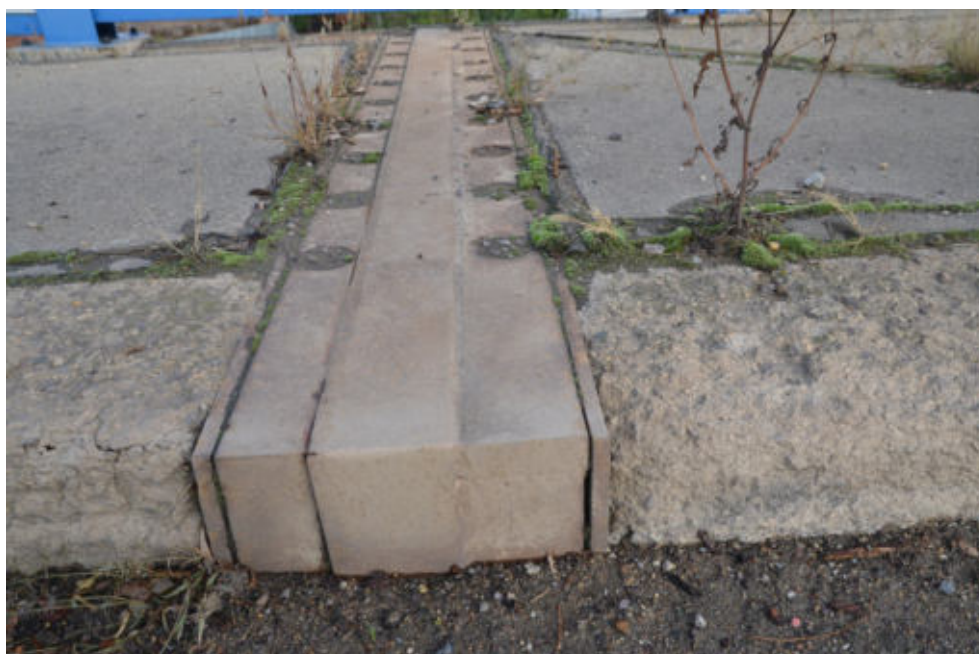
Obr.F78-42 **Levý chodník v místě MZ nad druhou mezilehlou podpěrrou. Pohled zprava doleva a dolů,**

- okolí MZ znečištěno, místy růst travin,
- zanesený těsnicí profil MZ posypovým materiálem a dalšími splaveninami.
