## ZÁKLADNÍ DIAGNOSTICKÝ PRŮZKUM

silničního mostu ev.č. 412-004 přes místní komunikaci a zatrubněný  
Dobšický potok v obci Dobšice

### most Dobšice

**ev.č. 412-004**

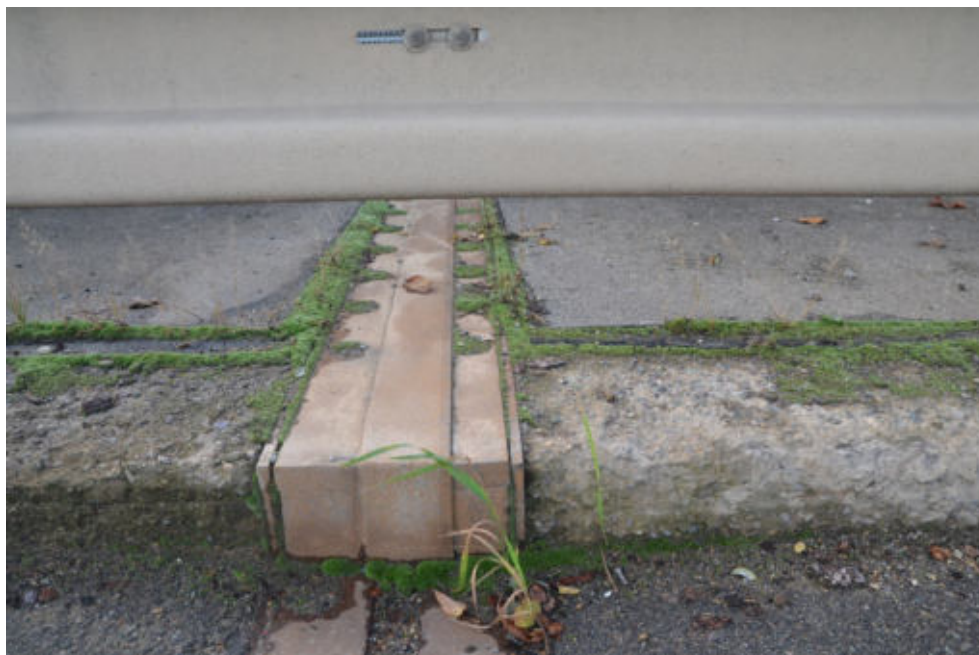
Obr.F78-43 **Pravý chodník v místě MZ nad druhou mezilehlou podpěrrou. Pohled zleva doprava a dolů,**

- okolí MZ znečištěno, místy růst travin,
- zanesený těsnicí profil MZ posypovým materiálem a dalšími splaveninami.

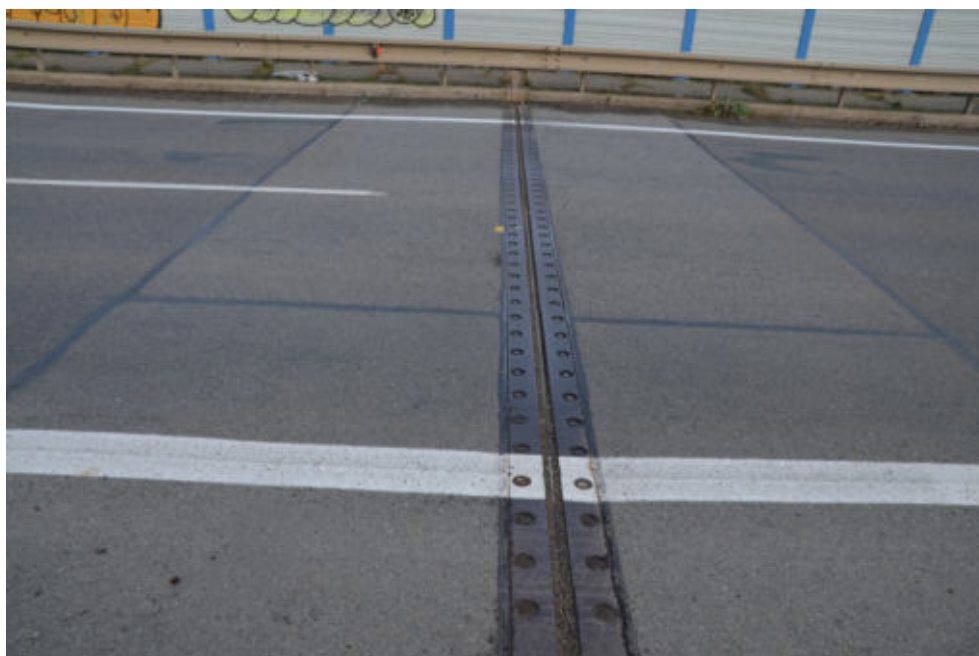
Obr.F78-44 **Vozovka v místě MZ nad třetí mezilehlou podpěrrou. Pohled zprava doleva a dolů,**

- v okolí MZ byla v minulosti znovu provedena obrusný vrstva vozovky,
- vyjeté mírné koleje,
- zanesený těsnicí profil MZ posypovým materiálem a dalšími splaveninami.

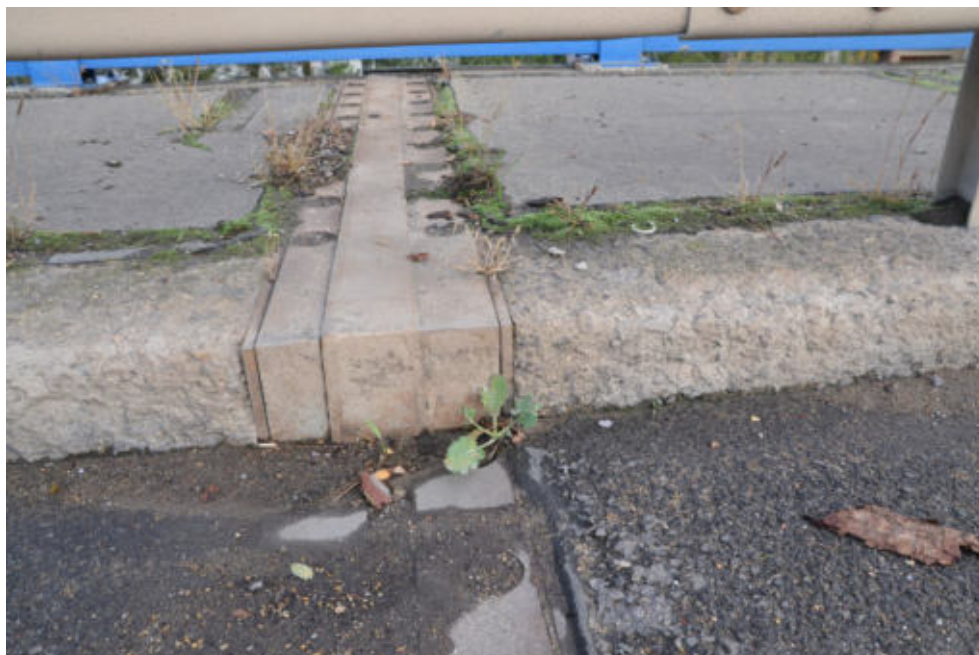
Obr.F78-45 **Levý chodník v místě MZ nad třetí mezilehlou podpěrrou. Pohled zprava doleva a dolů,**

- okolí MZ znečištěno, místy růst travin,
- zanesený těsnicí profil MZ posypovým materiálem a dalšími splaveninami.

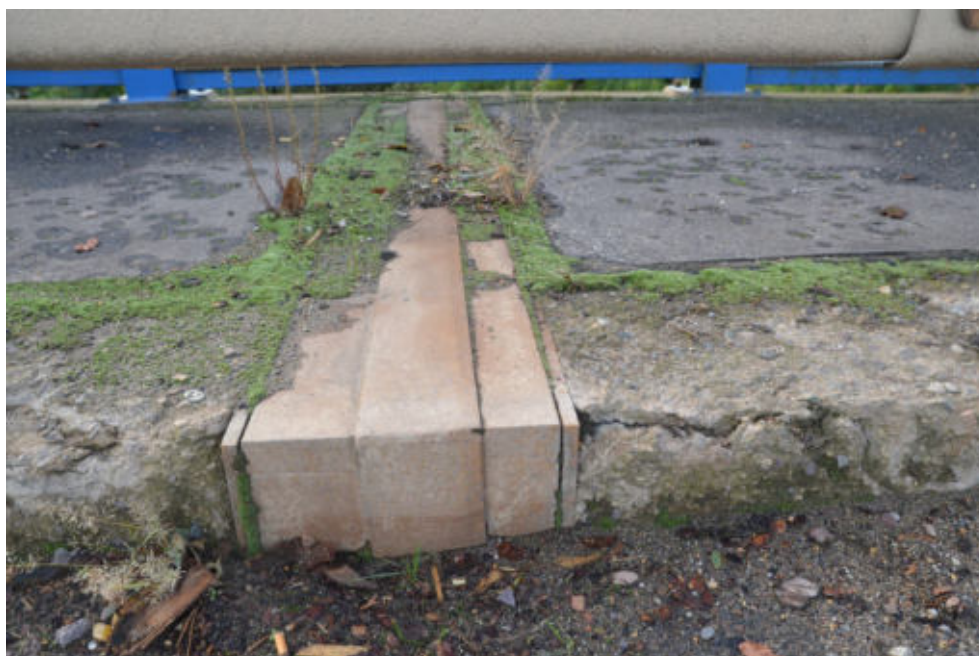
Obr.F78-46 **Pravý chodník v místě MZ nad třetí mezilehlou podpěrrou. Pohled zleva doprava a dolů,**

- okolí MZ znečištěno, místy růst travin,
- zanesený těsnicí profil MZ posypovým materiálem a dalšími splaveninami.

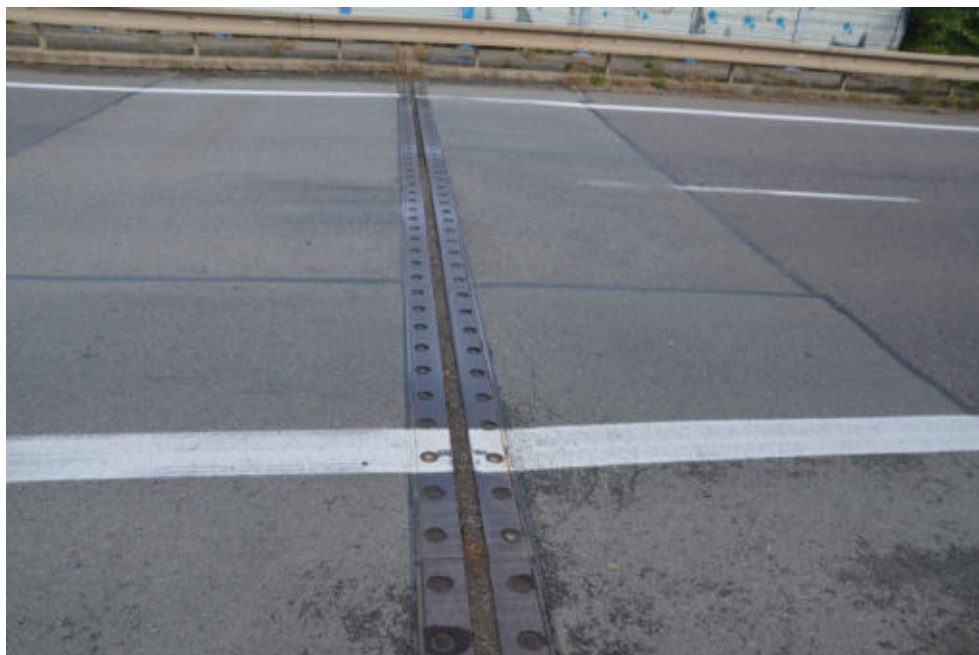
Obr.F78-47 **Vozovka v místě MZ nad čtvrtou podpěrrou, brněnskou opěrou. Pohled zprava doleva a dolů,**

- v okolí MZ byla v minulosti znovu provedena obrušná vrstva vozovky,
- vyjeté mírné koleje,
- zanesený těsnicí profil MZ posypovým materiálem a dalšími splaveninami.

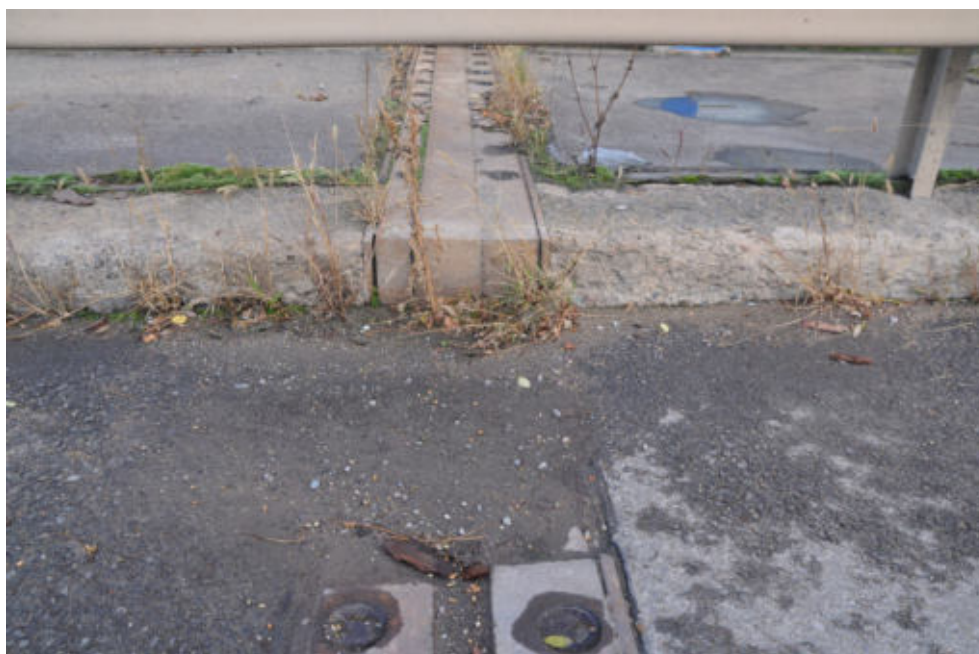
Obr.F78-48 **Levý chodník v místě MZ nad čtvrtou podpěrrou, brněnskou opěrou. Pohled zprava doleva a dolů,**

- okolí MZ znečištěno, místy růst travin,
- zanesený těsnicí profil MZ posypovým materiálem a dalšími splaveninami.

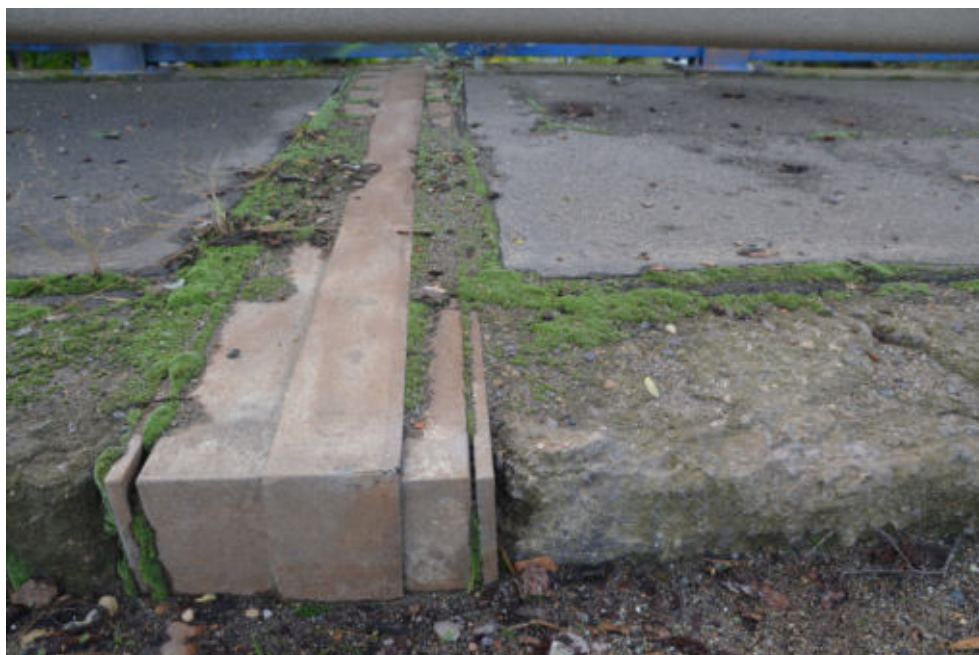
Obr.F78-49 **Pravý chodník v místě MZ nad čtvrtou podpěrrou, brněnskou opěrou. Pohled zleva doprava a dolů,**

- okolí MZ znečištěno, místy růst travin,
- zanesený těsnicí profil MZ posypovým materiálem a dalšími splaveninami.

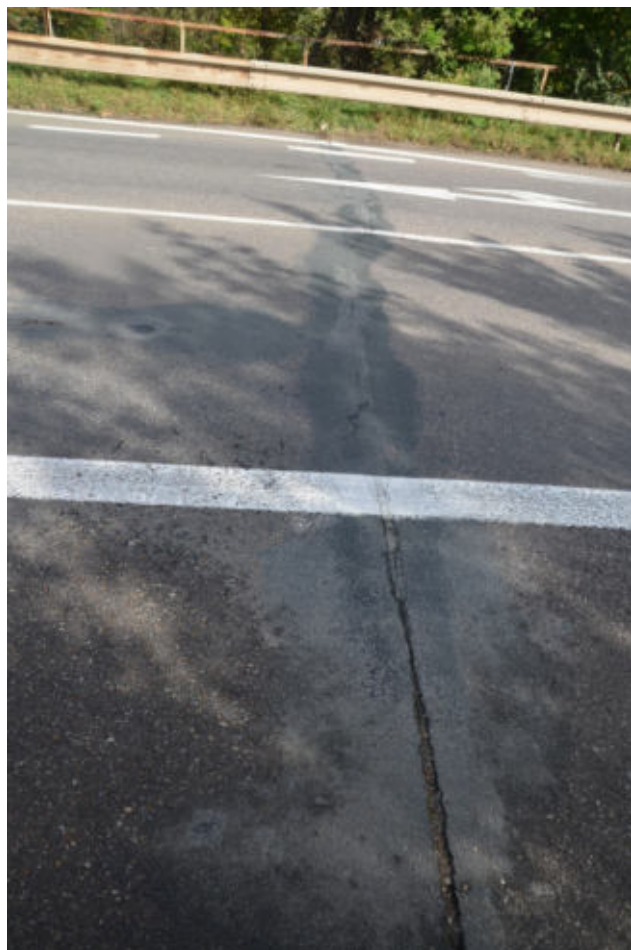
- Obr.F78-50  
**Vozovka v místě začátku přechodové oblasti před mostem. Pohled zprava doleva a dolů,**
- příčná trhлина ve vozovce na začátku přechodové oblasti před mostem, kde pravděpodobně začíná PD,
- v minulosti vyspravována zálivkovou technologií.

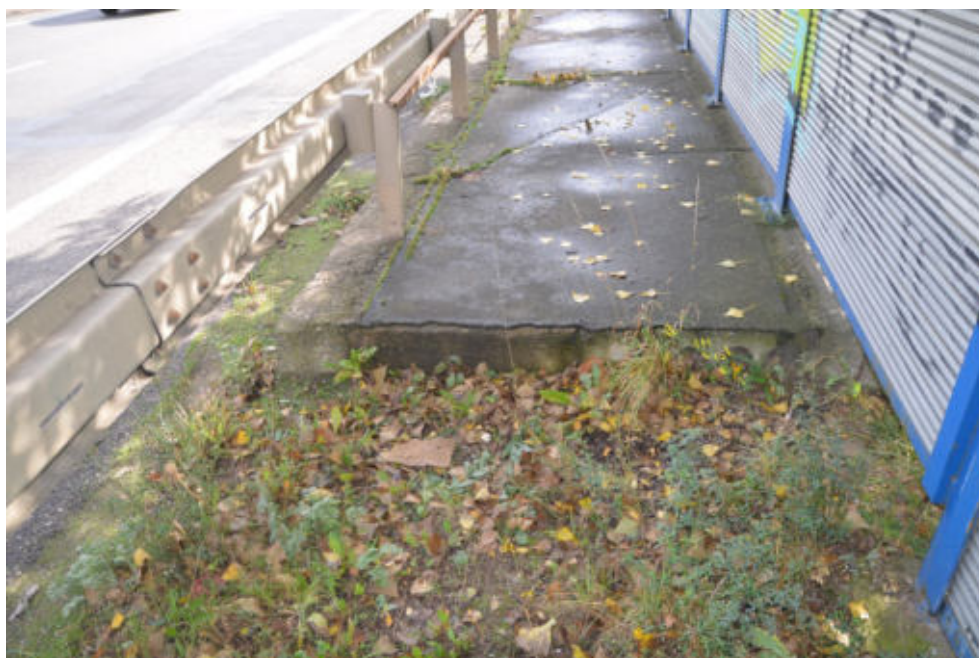
Obr.F78-51 **Pravostranný okraj vozovky, chodníku, římsy a protihlukové zábrany na začátku mostu. Pohled ve směru staničení a dolů,**

- v popředí částečně odhalený římsový prefabrikát,
- koroze šroubů svodidel, místy i sloupků v místě kotvení.

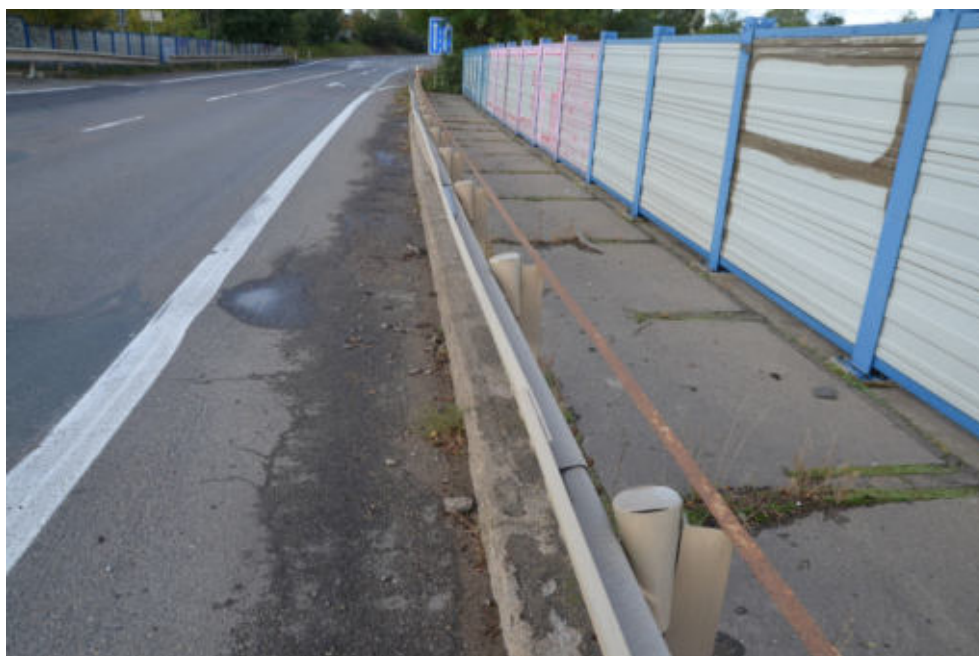
Obr.F78-52 **Průhled levým okrajem za první podpěrou, znojenskou opěrou. Pohled proti směru staničení a dolů,**

- mechanicky deformovaná svodnice silničního svodidla,
- větrání betonu chodníkového obrubníku,
- lokální vysprávkky na vozovce.

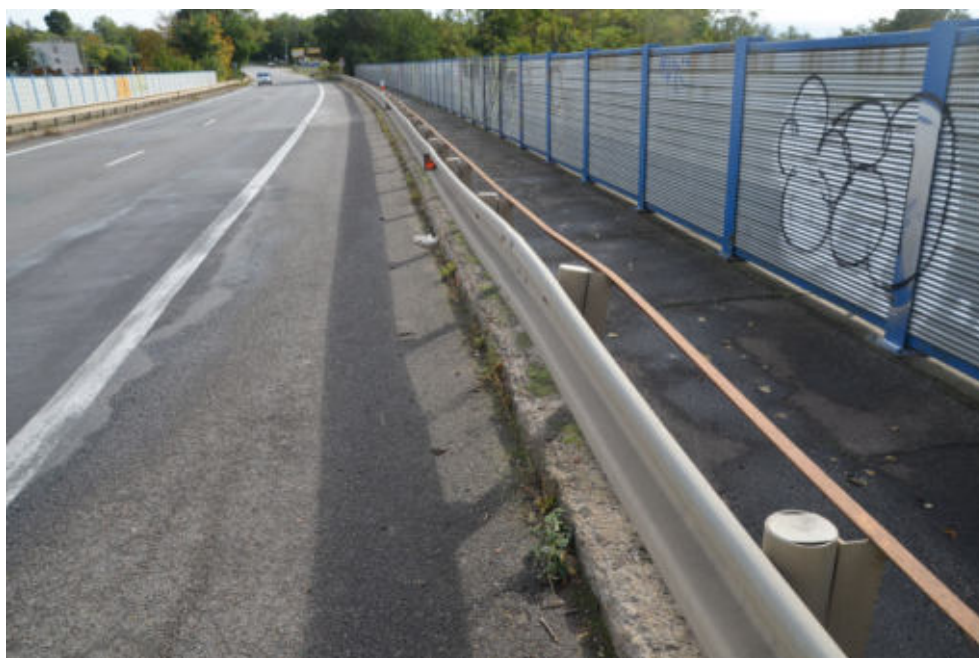
Obr.F78-53 **Průhled pravou krajnicí za první podpěrou, znojemskou opěrou. Pohled ve směru staničení a dolů,**

- mechanicky deformovaná svodnice silničního svodidla,
- větrání betonu chodníkového obrubníku,
- lokální vysprávkky na vozovce.

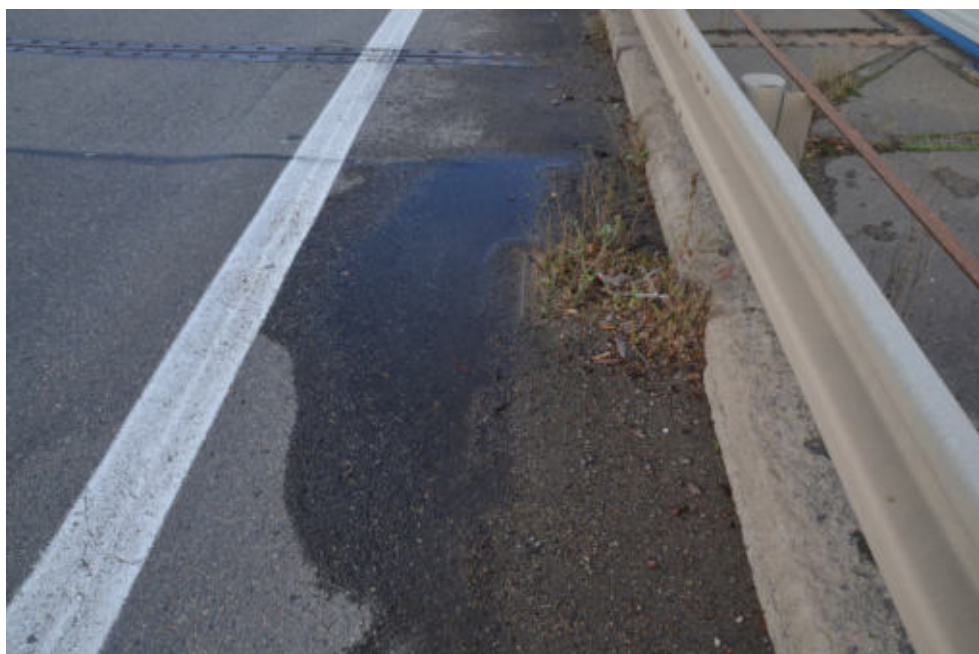
Obr.F78-54 **Jeden ze tří odvodňovačů u levého okraje vozovky. Pohled proti směru staničení a dolů,**

- odvodňovač zanesený splaveninami a zbytky posypového materiálu,
- louže v okolí odvodňovače svědčí o jeho nefunkčnosti.

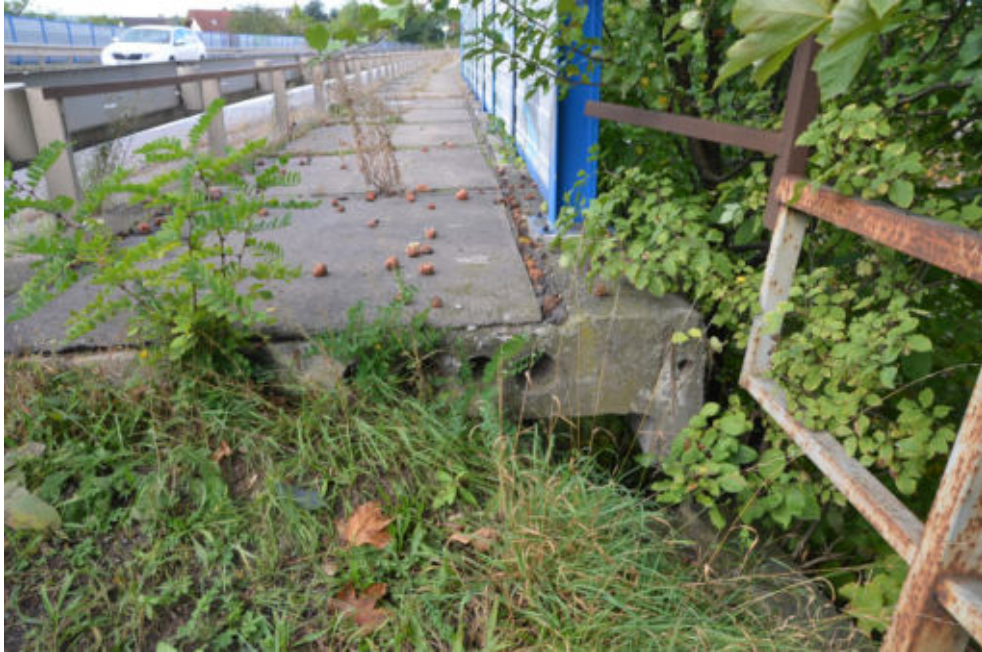
Obr.F78-55 **Levostranný okraj vozovky, chodník, římsa a protihlukové zábrany na konci mostu. Pohled proti směru staničení a dolů,**

- v popředí částečně odhalený římsový prefabrikát,
- koroze šroubů svodidel, místy i sloupků v místě kotvení,
- na obr. vpravo vyvrácené zábradlí za mostem.

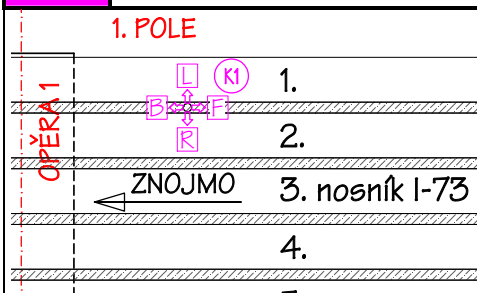
**K1**
**Sonda do dutiny mezi 1. a 2. nosníkem ve vzdálenosti 2,92 m za lícem 1. opěry**

⇒ Průhled dutinou ve směru staničení.  
Dno je zaneseno. Vápenné inkrustace a tvorba krápníčků v příčné spáře nosníků. Tvorba vápenných krápníčků v podélné spáře mezi nosníky. Lokálně obnažená korodovaná výztuž.

⇒ Průhled dutinou proti směru staničení. Dno je zaneseno. Tvorba vápenných krápníčků v podélné spáře mezi nosníky. Lokálně obnažená korodovaná výztuž. Čelo dutiny bylo utěsněno cihelnou vyzdívkou.

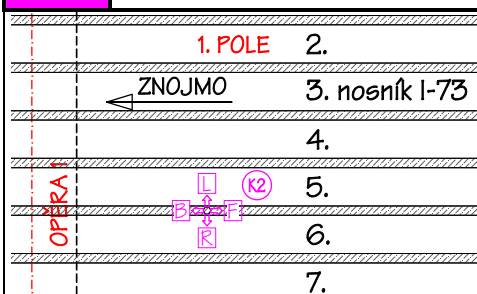
**K2**
**Sonda do dutiny mezi 5. a 6. nosníkem ve vzdálenosti 3,92 m za lícem 1. opěry**

⇒ Průhled dutinou ve směru staničení.  
Dno je zaneseno, Vápenné výluhy  
v příčných spárách nosníků.

⇒ Průhled dutinou proti směru  
staničení. Dno je zaneseno. Čelo dutiny  
bylo utěsněno cihelnou vyzdívkou.

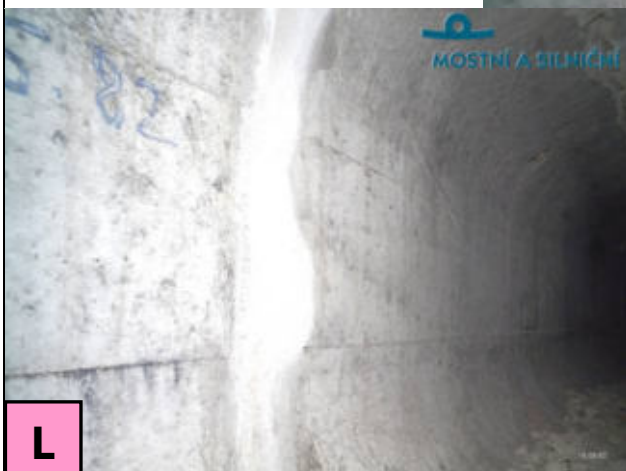
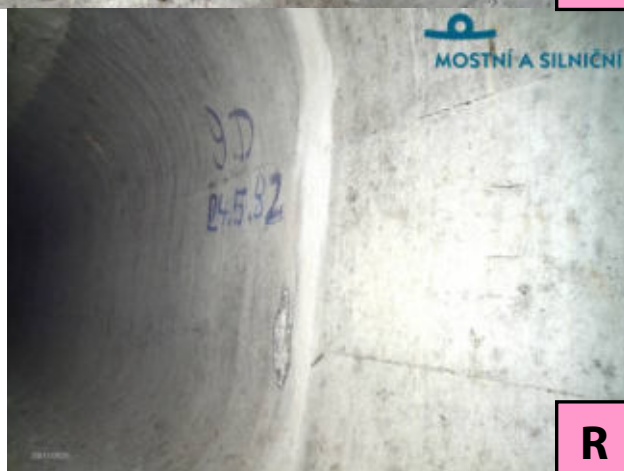
Pohled k levému (5.) ↑ a pravému (6.) ↗ nosníku. Vlevo vápenné inkrustace v příčné spáře nosníku. Vpravo vápenné inkrustace v příčné spáře nosníku; lokálně obnažená výztuž.

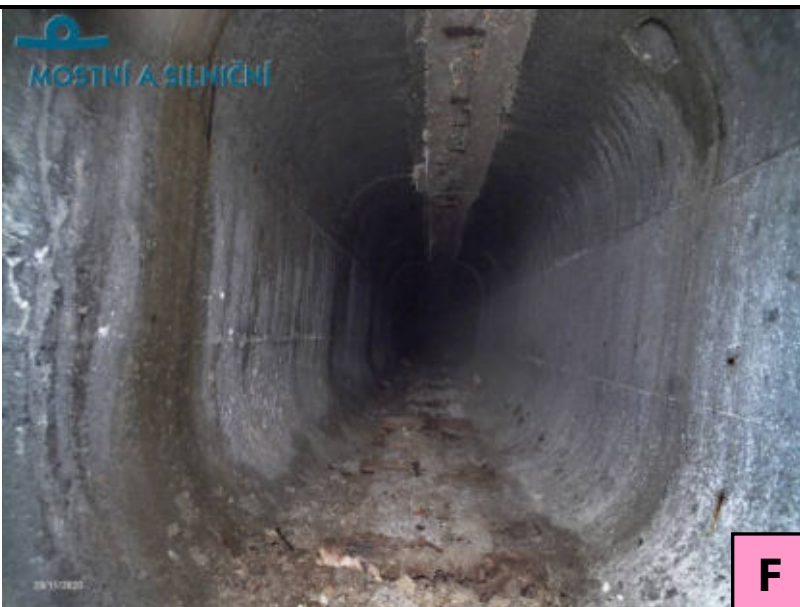
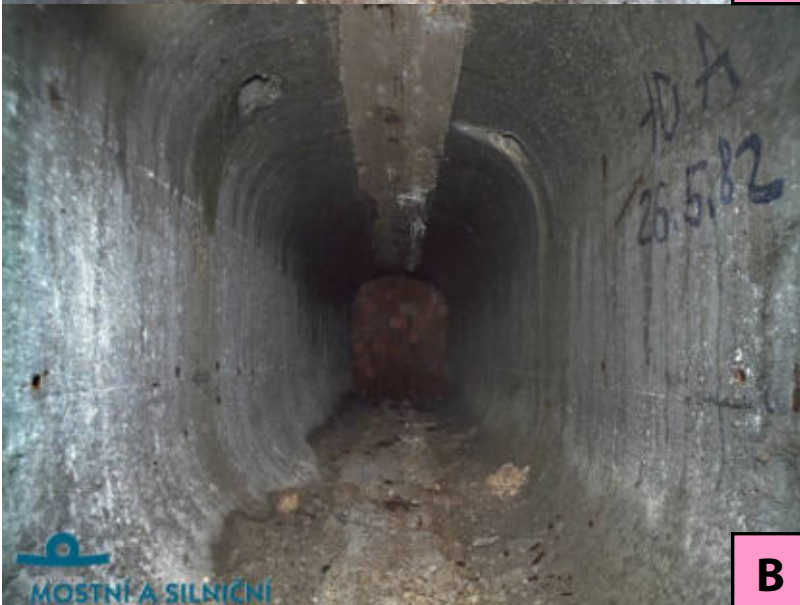
**K3**
**Sonda do dutiny mezi 10. a 11. nosníkem ve vzdálenosti 4,60 m za lícem 1. opěry**

⇒ Průhled dutinou ve směru staničení. Silně zamáčená dutina. Tvorba vápenných krápníků v podélné spáře mezi nosníky. Dno je zaneseno a zavlhlé. Na stojinách nosníků se tvoří vápenné inkrustace. Lokálně obnažená korodovaná výztuž.

⇒ Průhled dutinou proti směru staničení. Dutina je od stropu silně zamáčená. Tvorba vápenných krápníků v podélné spáře mezi nosníky. Dno je zaneseno a zavlhlé. Na stojinách nosníků dochází k tvorbě vápenných výluhů. Lokálně obnažená korodovaná výztuž. Čelo dutiny je utěsněno cihelnou vyzdívkou.

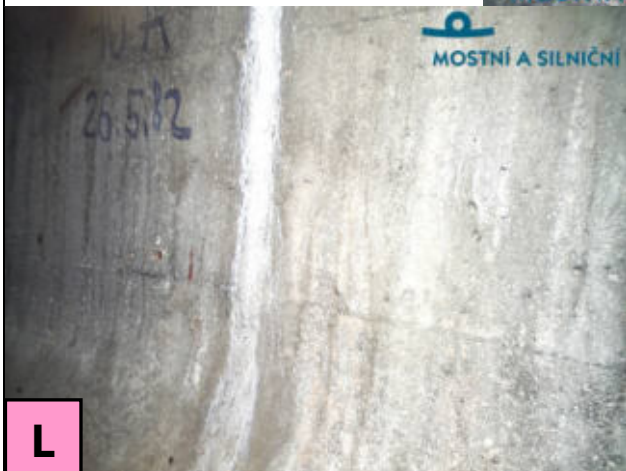
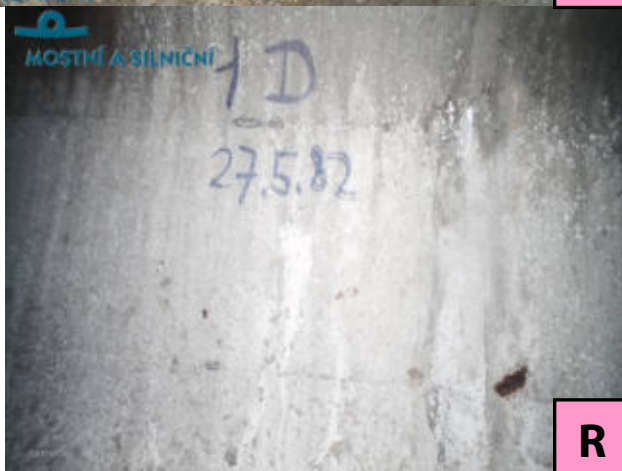
Pohled k levému (10.) ↑ a pravému (11.) ↗ nosníku. Vlevo vápenné výluhy v příčné spáře nosníku; lokálně korodovaná výztuž. Vpravo shora zamáčená příčná spára nosníku s tvorbou vápenných inkrustací; obnažená korodovaná výztuž.

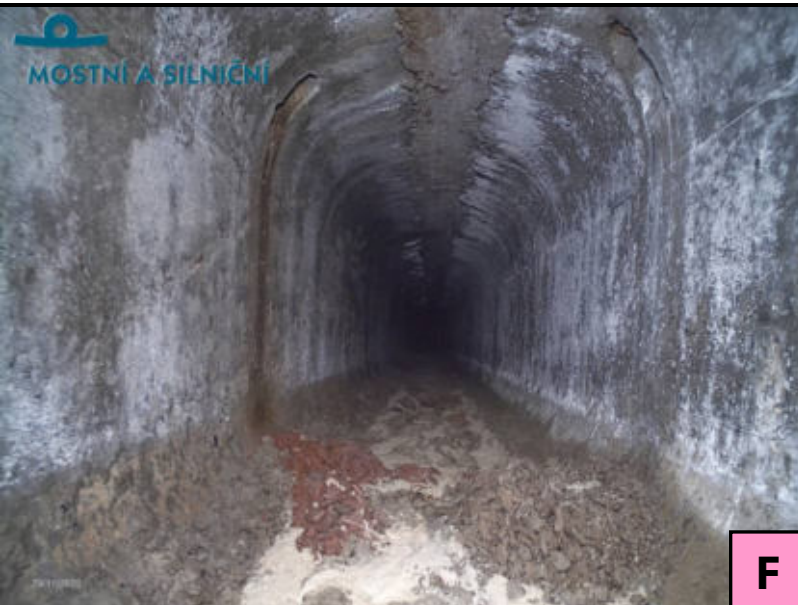
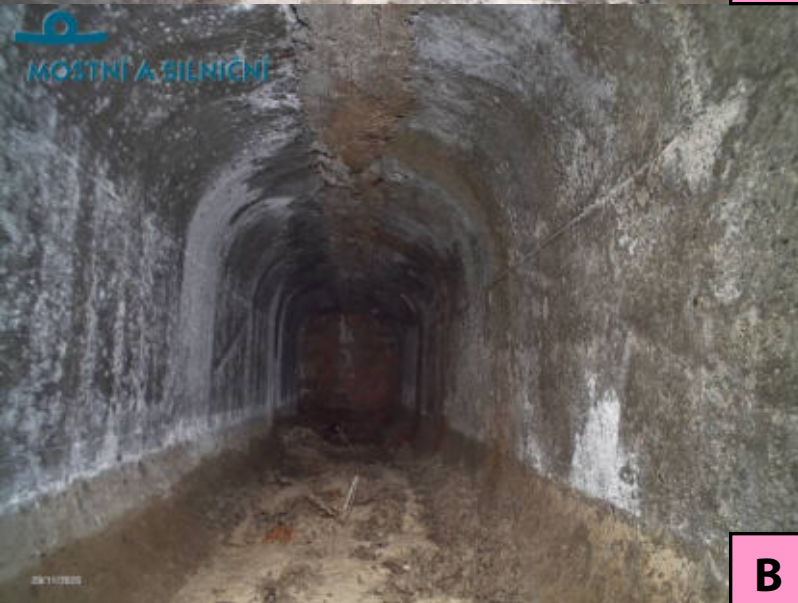
# K4

⇒ Průhled dutinou ve směru staničení. Zavlhhlá dutina. Jasně patrná linie na stojinách nosníků od donedávna stojící vody. Dno je zaneseno. Dochází k tvorbě vápenných výluhů.

⇒ Průhled dutinou proti směru staničení. Jasně patrná linie na stojinách nosníků od donedávna stojící vody. Dno je zaneseno. Tvorba vápenných výluhů na stojinách nosníků a kolem podélné spáry mezi nosníky na stropě dutiny. Degradovaný beton podélné spáry mezi nosníky na stropě dutiny. Čelo dutiny je utěsněno cihelnou vyzdívkou.

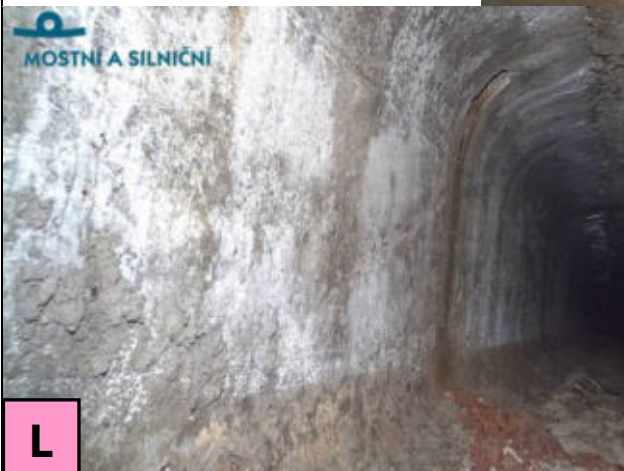
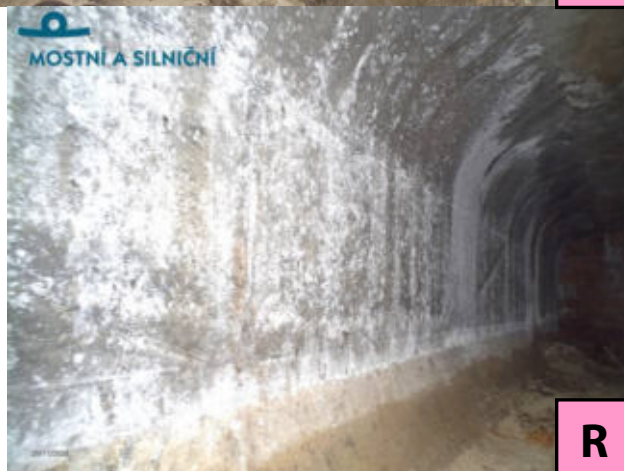
Pohled k levému (1.) ↑ a pravému (2.) ↗ nosníku. Vlevo vápenné výluhy na stojině nosníku. Vpravo vápenné výluhy na stojině nosníku.

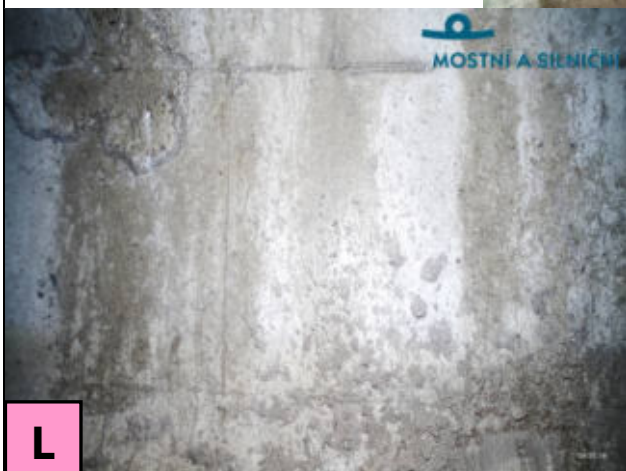
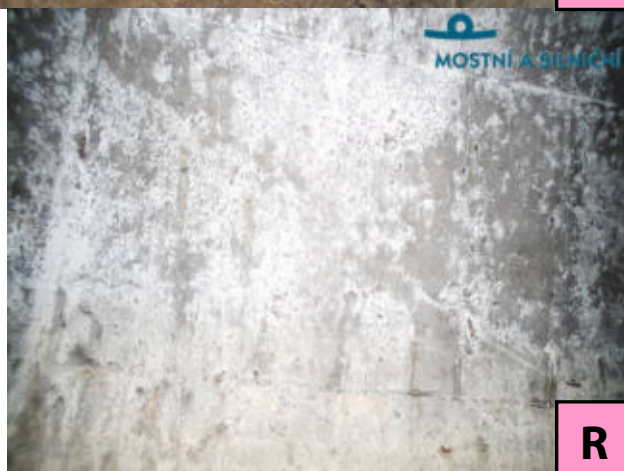
Pohled k levému (1.) ↑ a pravému (2.) ↗ nosníku. Vlevo mokré stopy zamáčení. Vpravo vápenné výluhy na stojině nosníku.

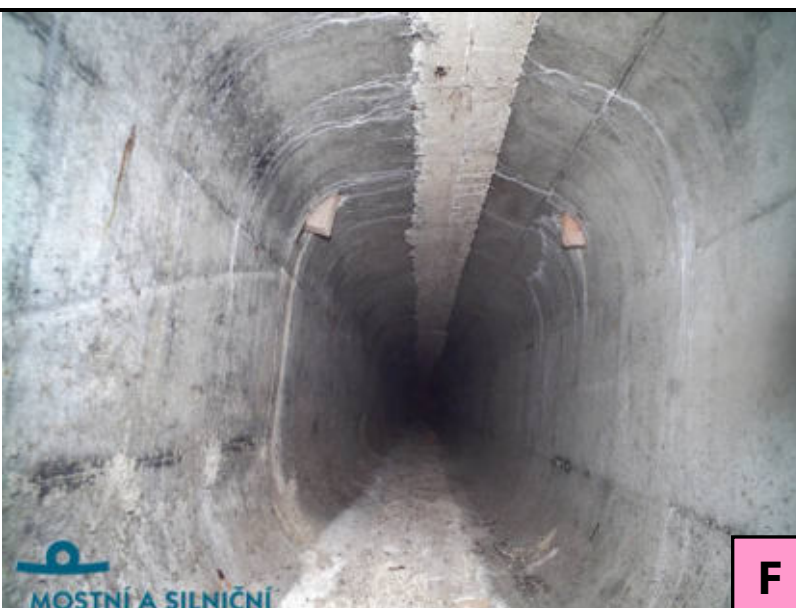
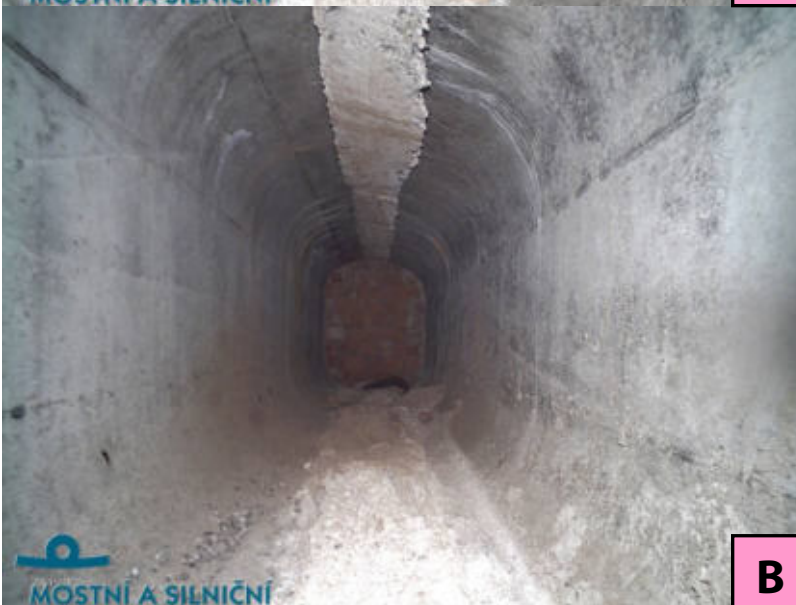
**K7**
**Sonda do dutiny mezi 6. a 7. nosníkem ve vzdálenosti 4,68 m za lícem 3. pilíře**

⇒ Průhled dutinou ve směru staničení.  
Vápenné inkrustace a trhliny na stropě dutiny. Dno je zaneseno.

⇒ Průhled dutinou proti směru staničení. Čelo dutiny je utěsněno cihelnou vyzdívkou. Dno je zaneseno. Vápenné inkrustace a trhliny na stropě dutiny.

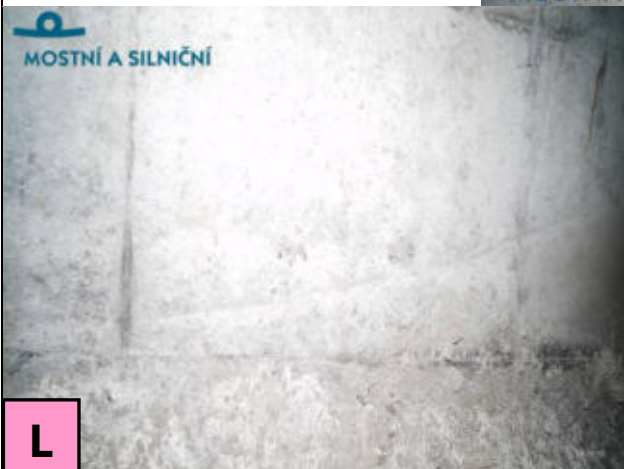
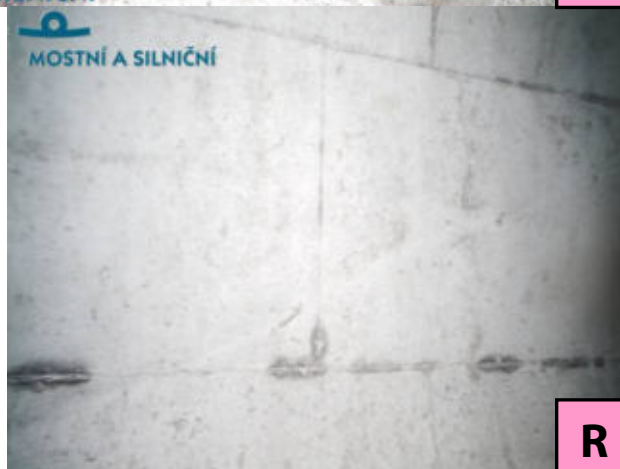
Pohled k levému (6.) ↑ a pravému (7.) ↘ nosníku.
