# **Most 4152-1**

Most přes trať ČD Brno - Znojmo a vlečku před Dolenicemi

## **HLAVNÍ PROHLÍDKA**

Datum provedení prohlídky: 6.5.2021

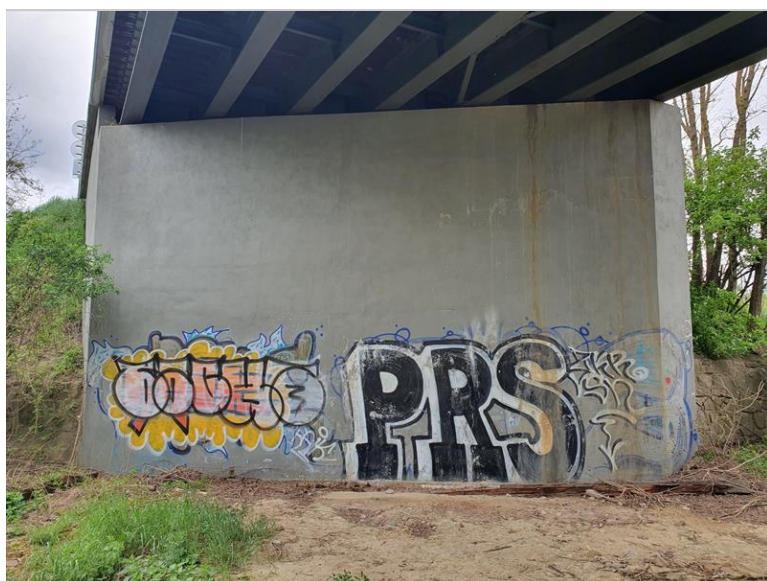
Opěra 1

[1.2] 1.2	Mostní podpěry křídla a čelní zdi	Opěry i křídla po sanaci, trhlinky, protékání, potečený líc opěr z ÚP, grafity v lici.
-----------	-----------------------------------	----------------------------------------------------------------------------------------
