# **Most 4191-1**

Most přes Litavu ve Slavkově u Brna

## **HLAVNÍ PROHLÍDKA**

Datum provedení prohlídky: 21.6.2022

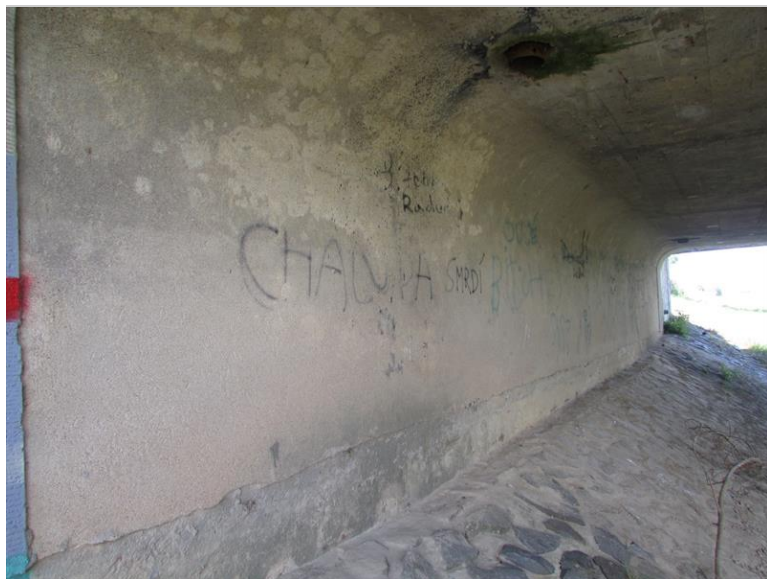
Pohled na opěru OP1

- [1.1] 1.2 Mostní podpěry křídla a čelní zdi V líci obou stojek místy drobné trhlinky, místy zvodnělé. Na líci obou opěr mokré mapy s drobnými výluhy. Lící plochy spodní stavby znečištěny sprejery. V omítce křídel trhliny, drobně zvodnělé.
