# **Most 432-029**

Most přes Kyjovku v Bohuslavicích

## **PRVNÍ HLAVNÍ PROHLÍDKA**

Datum provedení prohlídky: 14.5.2024

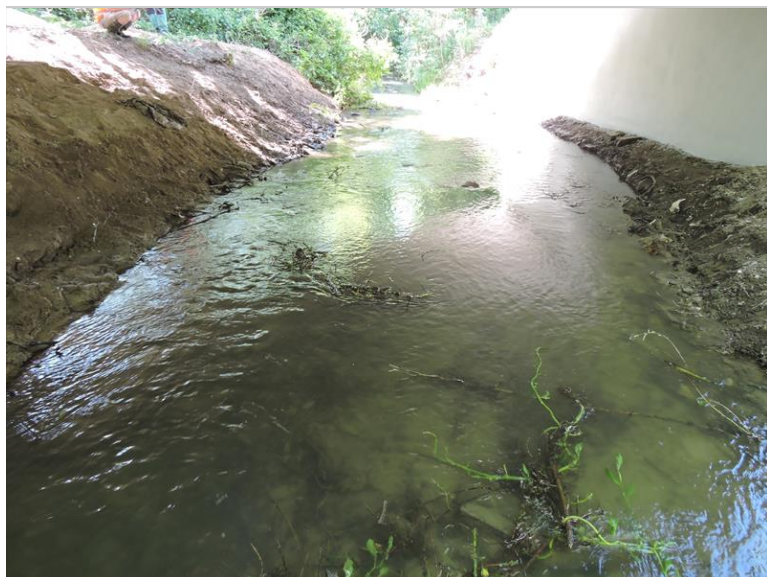
DSCN9659.JPG  
Koryto toku

[4.4] 4.6 Území pod mostem a přístup. cesty Území pod mostem tvoří koryto řeky Kyjovka. Celý prostor je v přírodním nebezpečném stavu. Přístup pod most je po svazích koryta z okolního terénu.
