Diagnostika vozovky

**Silnice II/395 Dolní Kounice, ulice Ivančická
(km 28,692 – 29,496; km 29,704 – 30,078)**

Zpráva pro

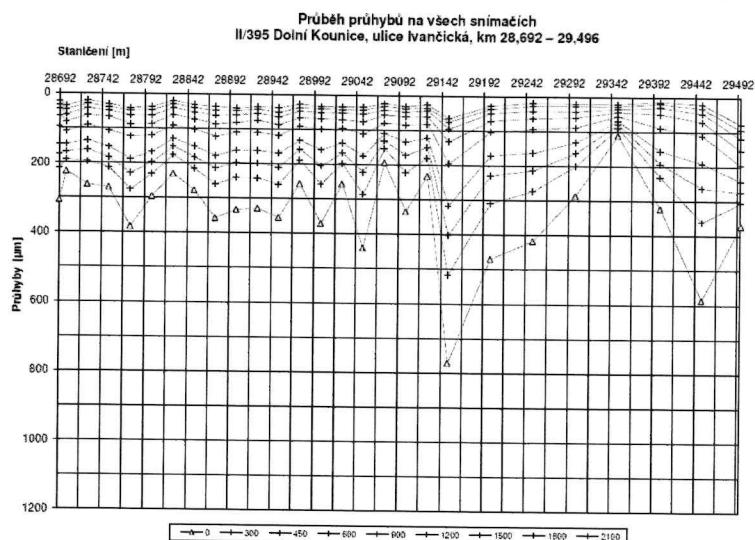
Průhyby vozovky zjištěné na snímači 0 (tj. přímo v místě působení rázového pulzu) se pohybují od 111 do 772 μm , průměrně 335 μm .

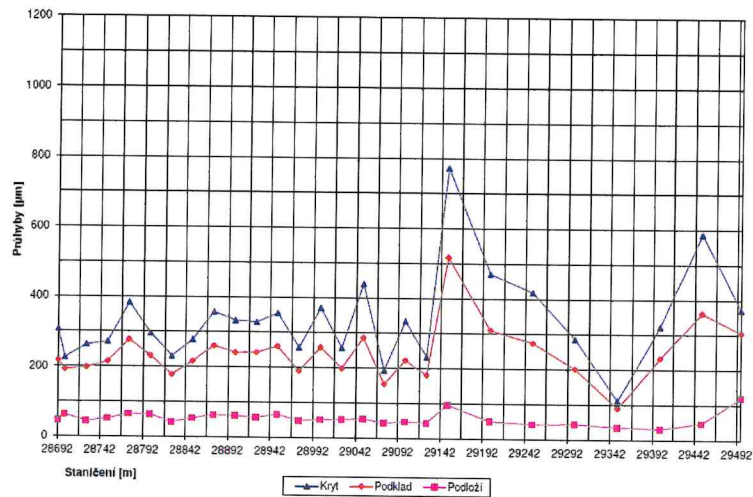
Průběh průhybů krytu, podkladu a podloží
II/395 Dolní Kounice, ulice Ivančická, km 28,692 – 29,496

- Asfaltové vrstvy – 1250 až 11000 MPa, průměrně 5172 MPa.
- Podkladní vrstvy – 129 až 2154 MPa, průměrně 421 MPa.
- Podloží vozovky – 21 až 89 MPa, průměrně 56 MPa.

- Zbytková životnost vozovky – 0 až 25 let, průměrně 17 let.
- Teoretické zesílení vozovky – 0 až 150 mm, průměrně 30 mm.
- Průměrný klasifikační stupeň – 2.

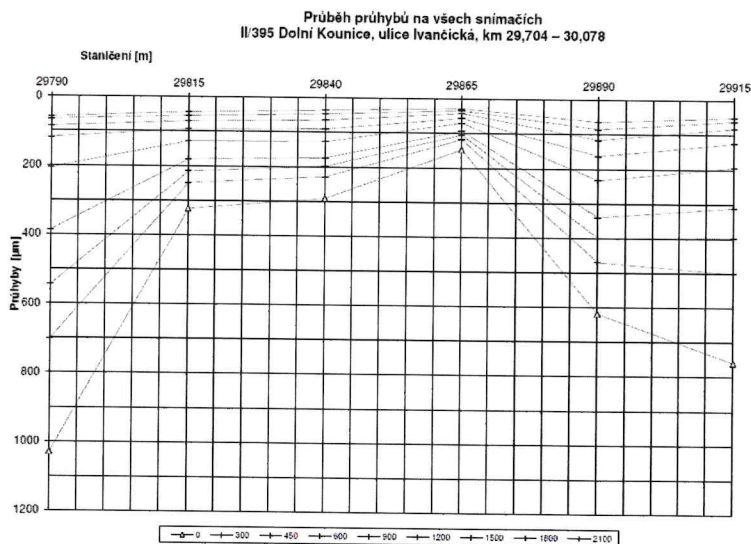
Průhyby vozovky zjištěné na snímači 0 (tj. přímo v místě působení rázového pulzu) se pohybují od 147 do 1030 µm, průměrně 528 µm.

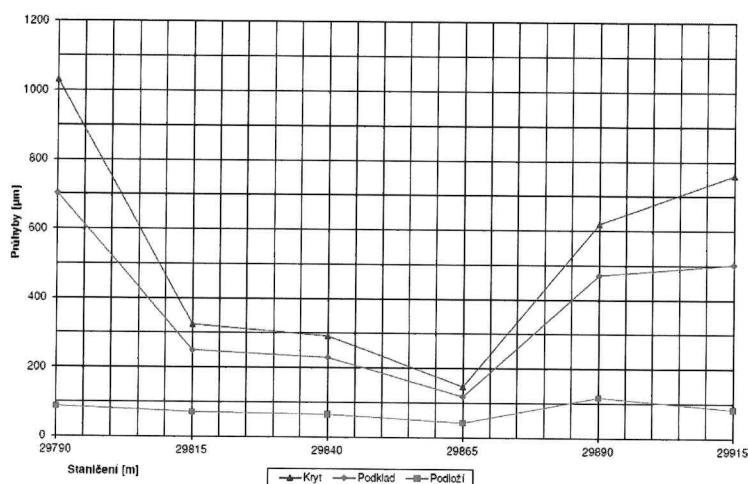
Průběh průhybů krytu, podkladu a podloží
II/395 Dolní Kounice, ulice Ivančická, km 29,704 – 30,078

- Asfaltové vrstvy – 2642 až 11000 MPa, průměrně 7268 MPa.
- Podkladní vrstvy – 63 až 1960 MPa, průměrně 547 MPa.
- Podloží vozovky – 24 až 60 MPa, průměrně 38 MPa.

- Zbytková životnost vozovky – 0 až 25 let, průměrně 12 let.
- Teoretické zesílení vozovky – 0 až 150 mm, průměrně 70 mm.
- Průměrný klasifikační stupeň – 3.

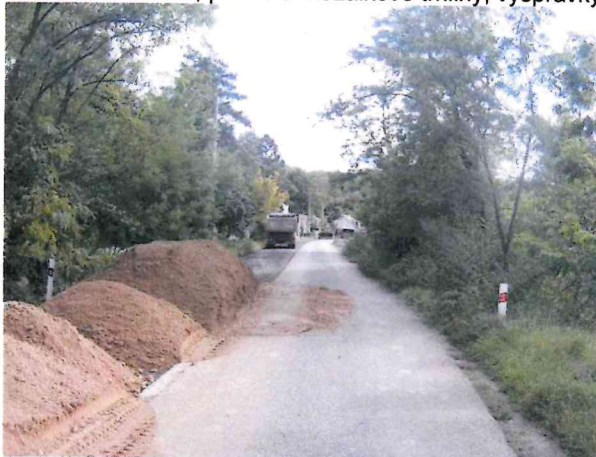
Hloubková koroze, mozaikové trhliny, vysprávky
