**IMOS BRNO, a.s.**  
**DIVIZE SILNIČNÍ VÝVOJ**  
**OLOMOUCKÁ 174**  
**627 00 BRNO**

**ZÁŘÍ 2013**

Na základě výše uvedené objednávky provedl zhotovitel diagnostický průzkum vozovky na vybraném úseku ulice Mikulovské v obci Lednice spočívající ve vizuální prohlídce s grafickým záznamem a fotodokumentací poruch, měření průhybů a posouzení únosnosti vozovky, jádrových vývrtech, vrtaných sondách, rozbořech asfaltových směsí a podložních zemin. Posouzení parametrů vozovky je provedeno podle technických podmínek TP87. Byly stanoveny výstupní parametry k hodnocení konstrukce vozovky. Předkládá se návrh rekonstrukce vozovky.

**Silnice:** III/41417, III/42117, III/42124  
**Kraj:** Jihomoravský  
**Okres:** Břeclav  
**Název:** Ul. Mikulovská, Lednice

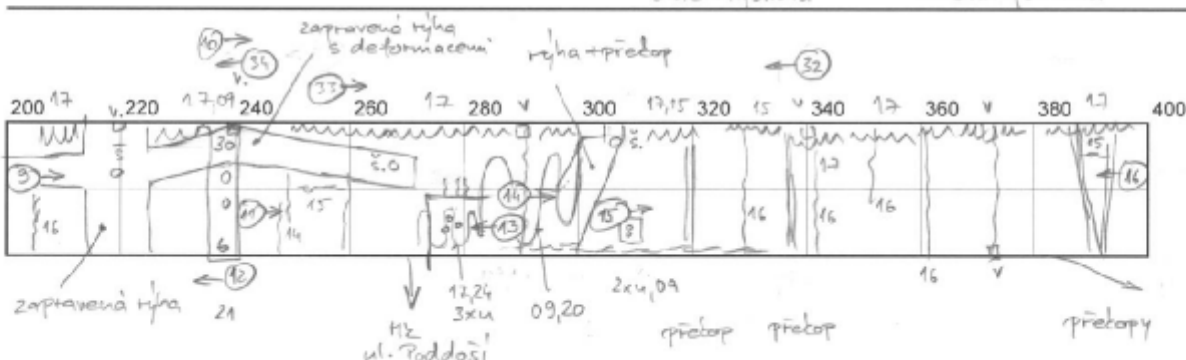
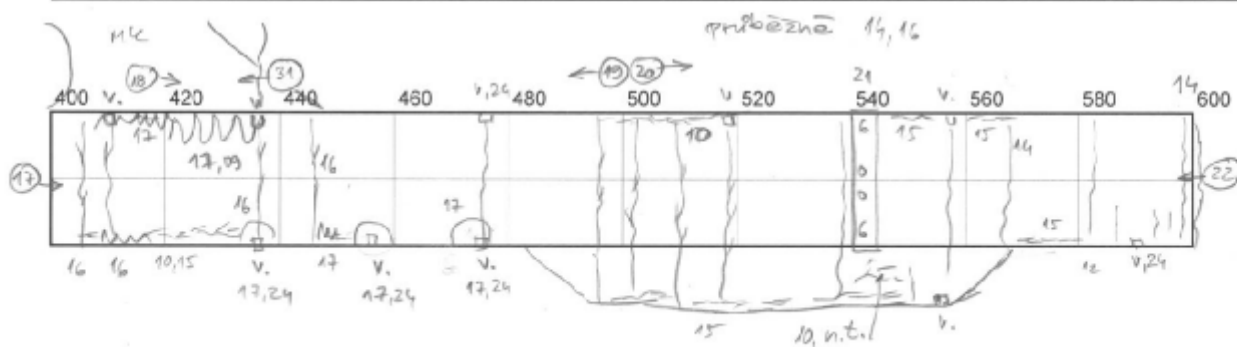
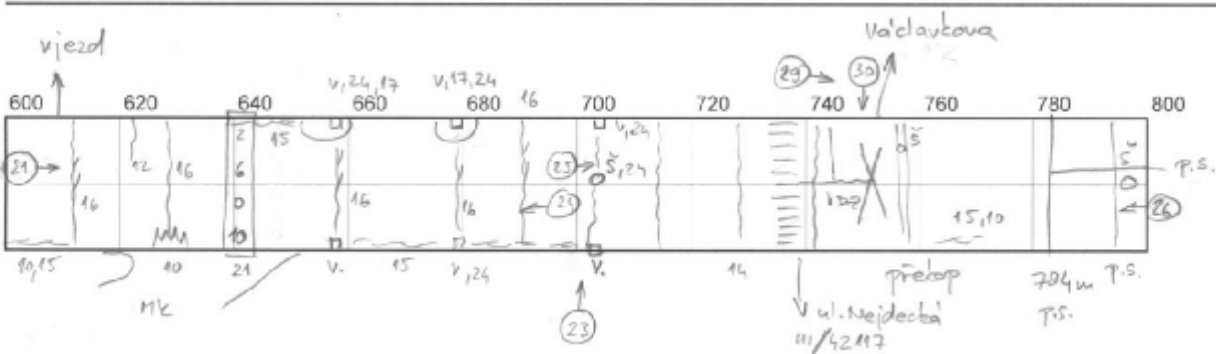
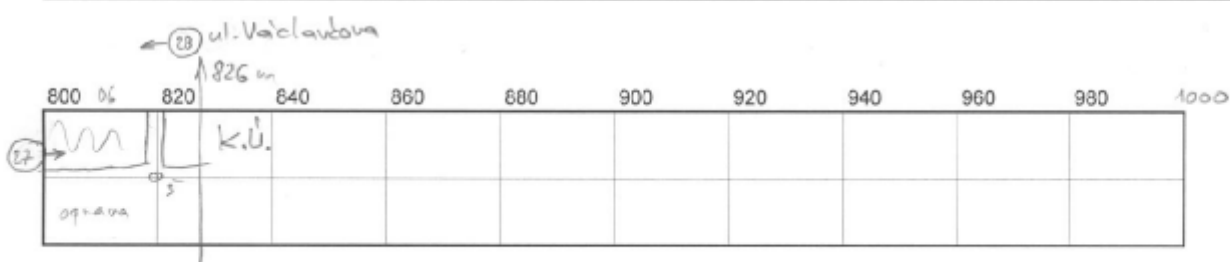
Z poruch povrchu vozovky se nejvíce vyskytují příčné rozvětvené trhliny, lokální síťové trhliny a poklesy podél okrajů vozovky zejména v okolí dešťových vpustí. Na úseku se vyskytují zapravené rýhy a překopy se zdeformovaným povrchem. Vysprávký na síťových nebo mozaikových trhlínách tvoří plochy s nepravidelnými hrboly ve staničení km 0,000 – 0,030 (po odbočení na ul. Čechovu) a pak v okolí zapravených rýh a propadlých vpustí.

Vozovka má dobrou únosnost, ale vyžaduje výměnu krytových vrstev. Při výměně krytových vrstev bude odstraněna poškozená obrusná vrstva, nespojení vrstev i částečně se rozpadající ložní vrstva. Při odstraňování krytu dojde také k porušení podkladní vrstvy z penetračního makadamu. Proto se doporučuje odstranění také této vrstvy a její nahrazení novou vrstvou z ACP. Současné poklesy v zapravených rýhách a překopech budou vyřešeny přehutněním a novým krytem.

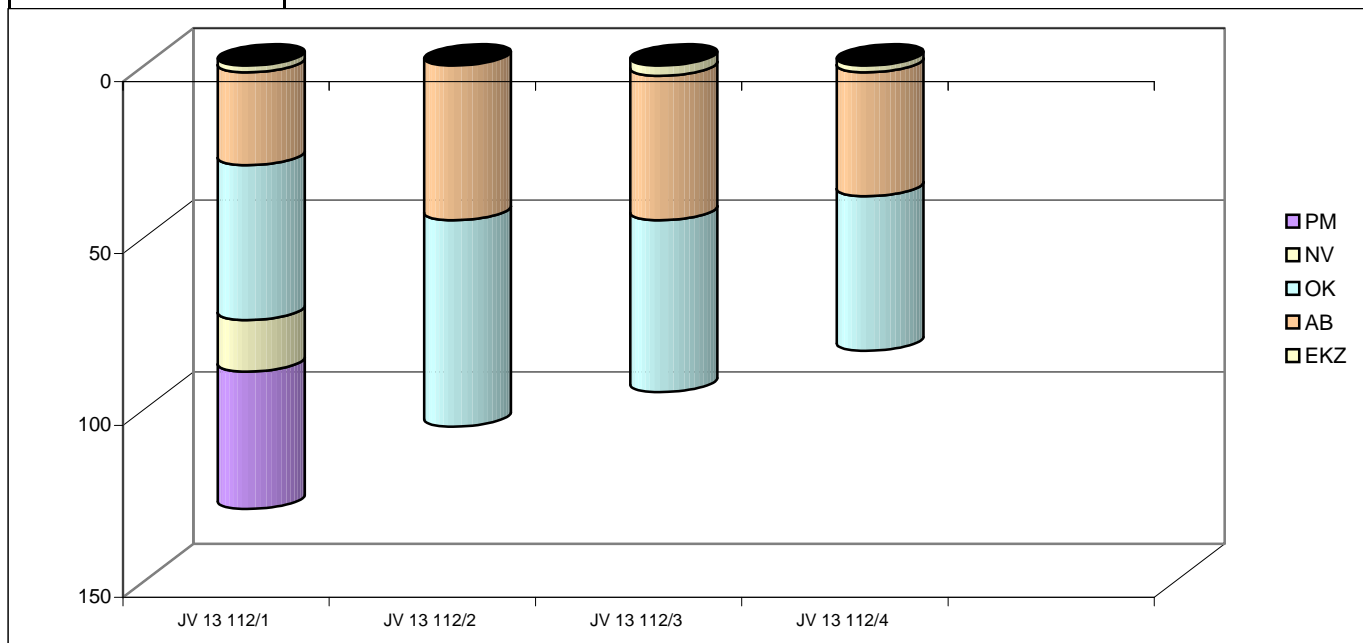
Jádrový vývrt délka (mm)	Konstrukční vrstvy vozovky (mm)									
	EKZ	AB	OK	NV	PM					
JV 13 112/1 km 0,100 P 129 mm včet. PM	2	27	45	15	40					PM
	1,20 m od obruby, vyjetá kolej									
JV 13 112/2 km 0,350 L 105 mm popis		45	60							PM
	1,05 m od obruby, síťové trhliny; v ložní vrstvě trhliny - rozpad									
JV 13 112/3 km 0,500 P 95 mm popis	3	42	50							ŠD
	3,50 m od obruby (rozšířené místo vozovky); vrtáno u příčné trhliny									
JV 13 112/4 km 0,650 L 83 mm popis	2	36	45							PM
	1,35 m od obruby, síťové trhliny

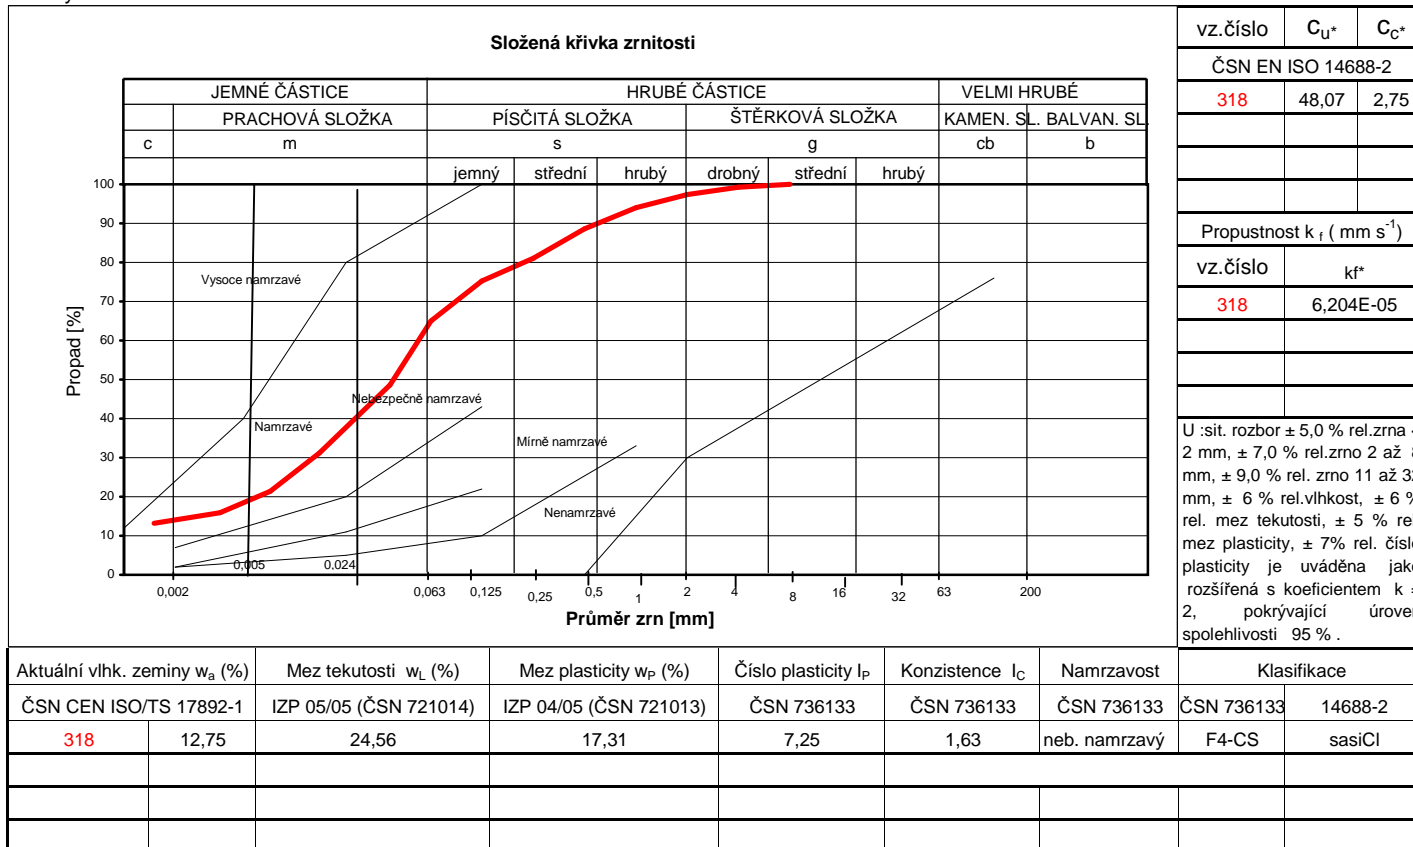
Číslo vzorku	Obecné vlastnosti a chování zeminy	Použitelnost zeminy pro stavbu zemního tělesa podle ČSN 7361133:2010
318	Zemina je klasifikována jako jíl písčité. Zeminy jsou méně stabilní a při napojení vodou klesá jejich pevnost. Poskytují málo vhodné podloží.	Podmínečně vhodné k přímému použití bez úpravy
