**PAVILON „D“
v areálu spol. Veletrhy Brno, a.s.**

PODROBNÝ PRŮZKUM STÁVAJÍCÍ STŘECHY

BRNO, březen 2011

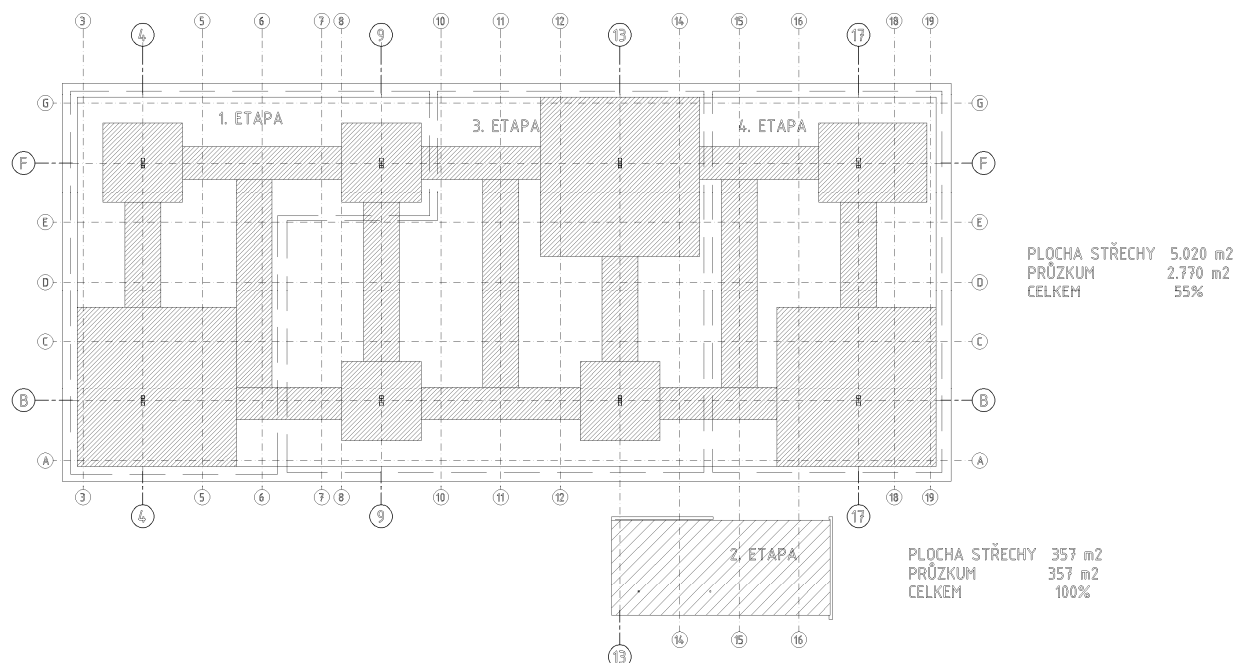
Obr. 5 Kontrolované oblasti

- Některé dílčí výsledky průzkumu nosných prutů konstrukce jsou uvedeny ve fotodokumentaci – viz Příloha 1,
- drobná povrchová koroze prutů,
- místně zjištěné excentrické připojení diagonálních prutů,
- v některých místech provedeno zesílení styčníků dovařením plochými spojkami,
- výrazné excentrické připojení diagonálních prutů u hlavního styčnicku u sloupu,
- střešní plášť po rekonstrukci, na hlavní střeše pavilonu použita fóliová izolace, na střeše výtahové a VZT šachty použity natavované asfaltové izolační pásy s pískovaným povrchem,
- na střešní krytině nalezeno min. 10 míst s mechanickým porušením fólie (zřejmě způsobeno mechanickým poškozením při odstraňování sněhu), místy mrazem rozpadené držáky hromosvodného vedení, v místech rozvodů žlabů nevhodné spádování, rovněž v místě napojení hřebene na štítovou stěnu nevhodné spádování – dlouhodobě stojí voda,

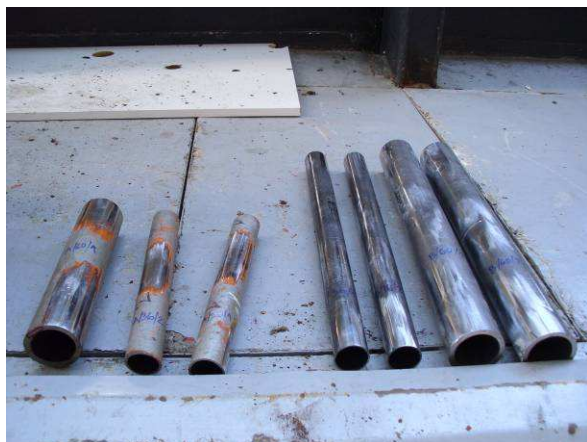
Obr. 11 Srovnávací vzorky „A“ a „B“ pro tvrdoměrná měření na ocelových trubkách.

Před vlastním měřením na konstrukci byly oběma výše popsanými metodami odzkoušeny srovnávací vzorky trubek o průměru přibližně 36 mm a 60 mm ze dvou různých materiálů. Vzorek „A“ měl podle tahových zkoušek výrazně vyšší pevnost v tahu než vzorek „B“. Vzorky „A“ i „B“ jsou dokumentovány na **Obr. 11 a Obr. 12**. Výsledky zkoušek srovnávacích vzorků metodou Poldi včetně rozměrových parametrů trubek jsou uvedeny v příloze, kde jsou uvedeny veškeré výsledky měření – viz Příloha 4.
