Most 421 - 008a

Most přes dálnici na silnici II/421

HLAVNÍ PROHLÍDKA

Datum provedení prohlídky: 18.9.2013

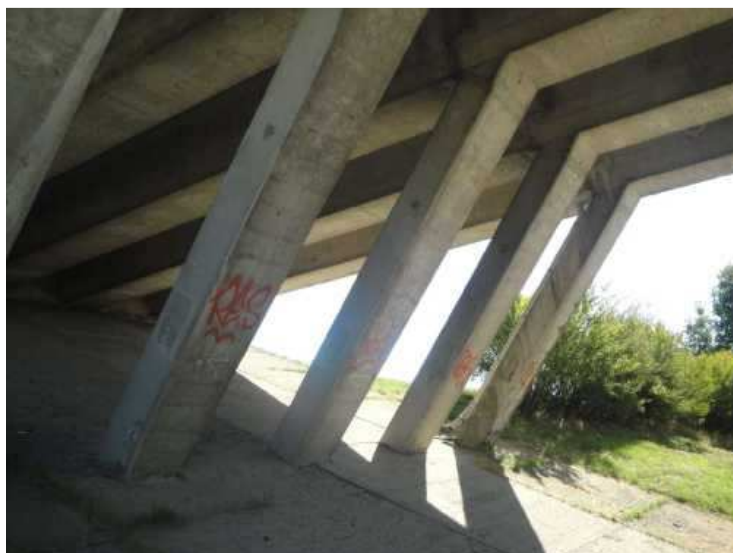
Podpěra 2

| 2.1 | Mostní podpěry, Piliře | -u vnějších vzpěr mezilehlých podpěr degradace betonu, odražená krycí vrstva, vyhřezlá korodující výztuž, poruchy po celé délce

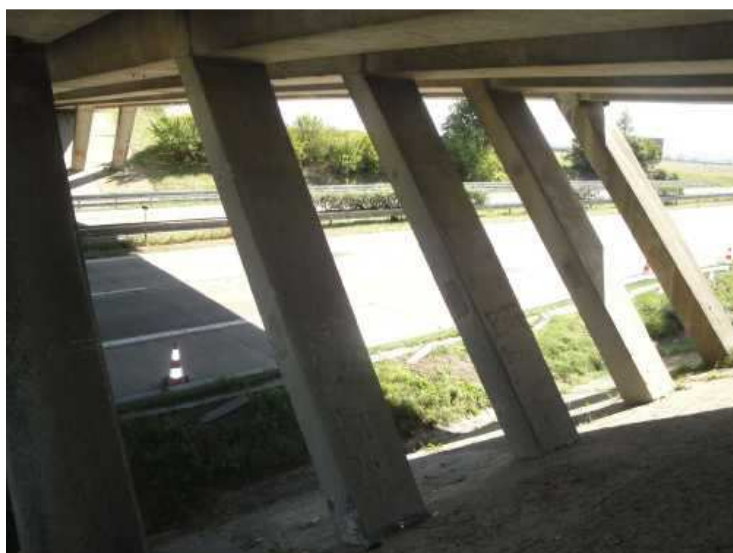
Podpěra 3

| 7.1 | <p>-vpusti odvodňovačů s povrchovou korozí, funkční</p> <p>-vlevo chybí mříž u vpusti odvodňovače</p> <p>-odpady odvodňovačů nevhodně vyústěny na vzpěry, odpadní trubky u podpěry 3 zcela zrezivělé, u podpěry 3 chybí svody</p> <p>-odvodňovací žlaby za mostem zarostlé trávou</p> |

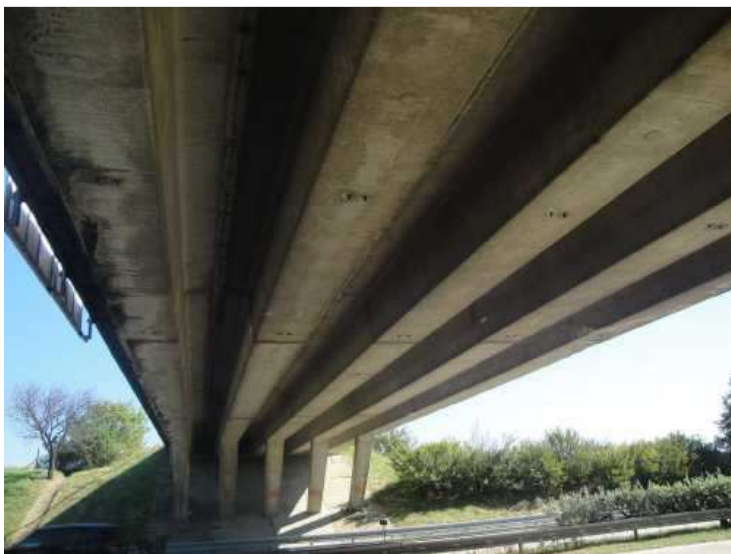
Podhled nosné konstrukce - 2.pole

| 6.1 | <p>-izolace NK v dobrém stavu, poruchy na vnějších trámech při absenci okapnice, dlouhodobě stékající voda pod římsami způsobuje poruchy s degradací betonu NK a spodní stavbě</p> |

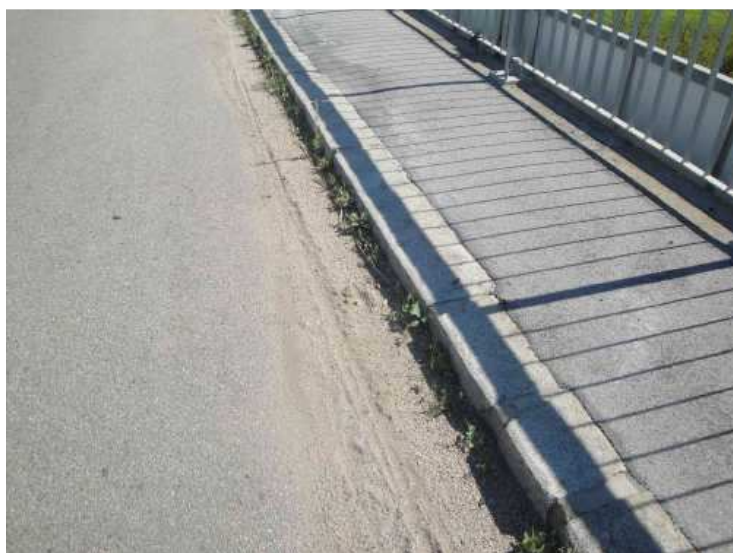
Chodník, krajnice vozovky vlevo

| 5.3 | Vozovka | <p>-vozovka vyspravovaná, zvlněná, mírně vyjeté koleje, plošné trhliny</p> <p>-v oblasti podpovrchových závěrů opakovaně vyspravované nerovnosti, obnovené trhliny</p> <p>-pod obrubou v nečistotách uchycená vegetace</p> |

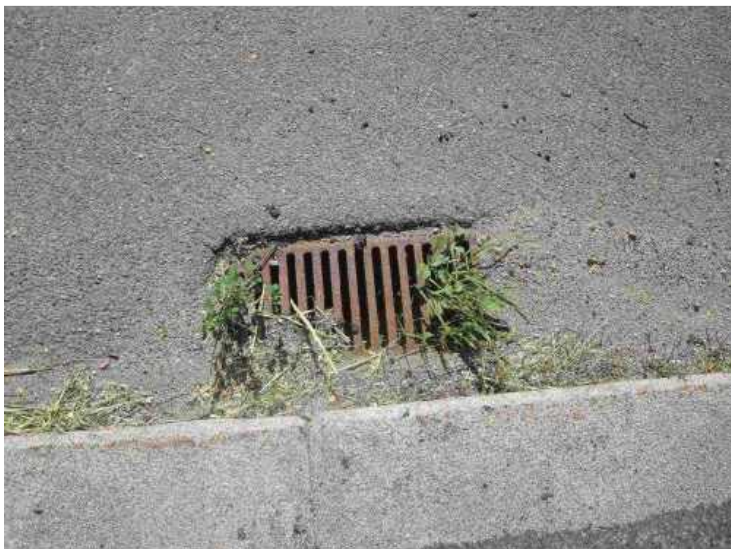
Vpust' odvodňovače
