IMOS BRNO, a.s.  
DIVIZE SILNIČNÍ VÝVOJ  
OLOMOUCKÁ 174  
627 00 BRNO

Na základě výše uvedené objednávky provedl zhotovitel diagnostický průzkum vozovky na vybraném úseku silnice II/422 spočívající ve vizuální prohlídce s grafickým záznamem a fotodokumentací poruch, měření průhybů a posouzení únosnosti vozovky, jádrových vývrtech, kopaných sondách a rozborech asfaltové směsi a podložní zeminy. Posouzení parametrů vozovky je provedeno podle technických podmínek TP87. Byly stanoveny výstupní parametry k hodnocení konstrukce vozovky. Předkládá se návrh opravy vozovky.

**Silnice: II/422**

**Název: Podivín - Lednice**

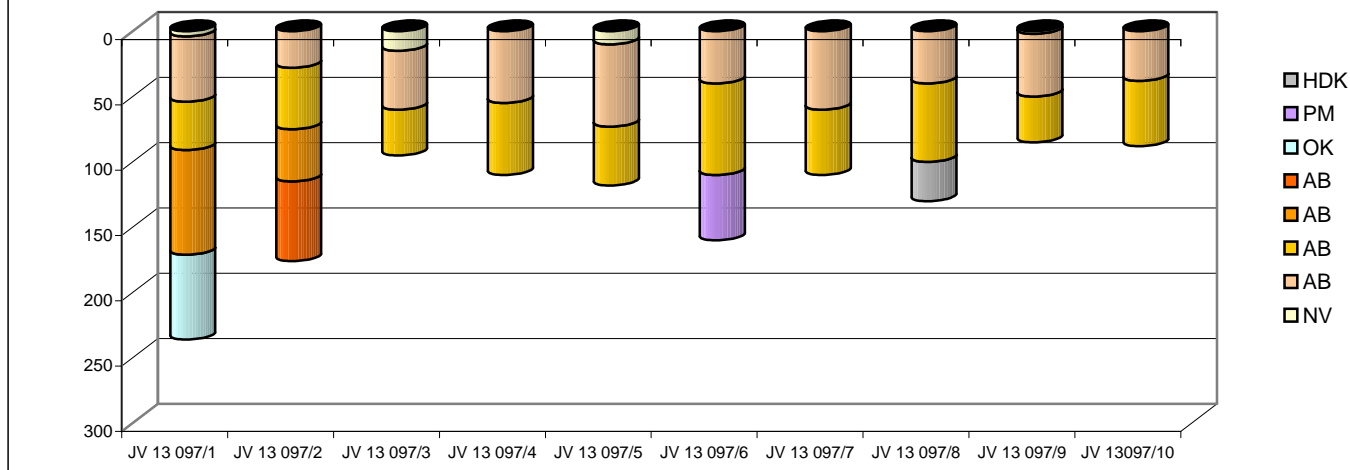
Jádrový vývrt délka (mm)	Konstrukční vrstvy vozovky (mm)									
	NV	AB	AB	AB	AB	OK	PM	HDK		
JV 13 097/1 km 0,220 P 236 mm popis	4	50	37	80		65				SD
	1,60 m od okraje; vrtáno u podélné rozvětvené a příčné trhliny, součet asfaltových vrstev 260 mm									
JV 13 097/2 km 0,582 L 176 mm popis		28	47	40	61					SD
	1,30 m od okraje; síťové trhliny, deformace									
JV 13 097/3 km 1,283 P 95 mm popis	15	45	35							SD
	1,30 m od okraje; vrtáno u příčné trhliny, částečný rozpad všech asfaltových vrstev									
JV 13 097/4 km 1,735 L 110 mm popis		55	55							PM
	0,90 m od okraje; vrtáno u příčné trhliny, vysprávk, trhlina probíhá od povrchu, dosah trhliny 55 mm									
JV 13 097/5 km 2,245 P 118 mm popis	10	63	45							PM
	1,10 m od okraje; vrtáno u příčné trhliny									
JV 13 097/6 km 2,785 P 110 mm bez PM		40	70				50			PM
	0,90 m od okraje; vrtáno u příčné trhliny									
JV 13 097/7 km 3,611 L 110 mm popis		60	50							KŠ

0,95 m od okraje; vrtáno v příčné trhlince, která vede přes všechny asfaltové vrstvy, částečný rozpad všech asf.vrstev									
JV 13 097/8 km 4,234 P 100 mm bez drti		40	60					30		PM
	1,40 m od okraje									
JV 13 097/9 km 4,379 L 85 mm popis	2	48	35							PM
	1,10 m od okraje; v obci, koroze, vysprávk									
JV 13 097/10 km 4,575 P 88 mm popis		38	50							PM
	1,30 m od okraje; v obci, vrtáno u úzké příčné trhliny, olamování okraje, trhlina probíhá od spodního líce přes všechny asfaltové vrstvy

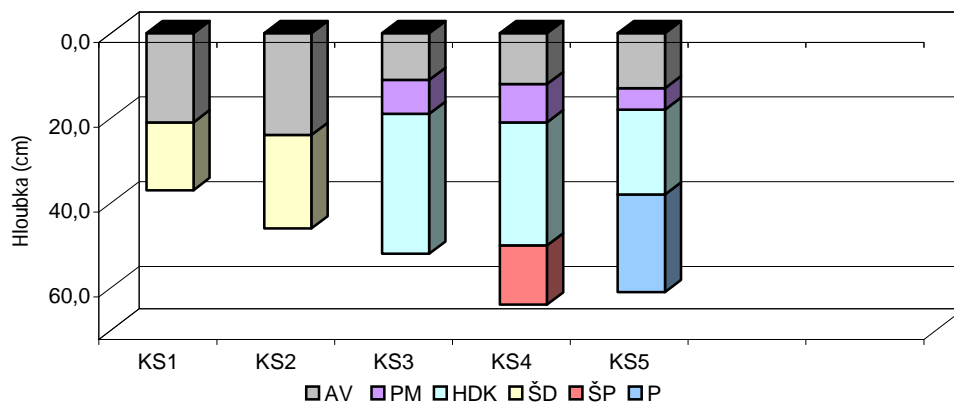
Sonda:	KS1	KS2	KS3	KS4	KS5		
Konstrukční vrstva	Tloušťka vrstvy (cm)						
AV	21,0	24,0	11,0	12,0	13,0		
PM			8,0	9,0	5,0		
HDK			33,0	29,0	20,0		
ŠD	16,0	22,0					
ŠP				14,0			
P					23,0		
Vzdálenost od okraje	0,50 m	střed	0,30 m	0,70 m	0,30 m		
podloží/ vzorek č.	284						
Hloubka sondy (cm)	37	46	52	64	61		
Staničení (km)	0,110 P	0,520 L	0,955 L	1,840 P	4,020 L

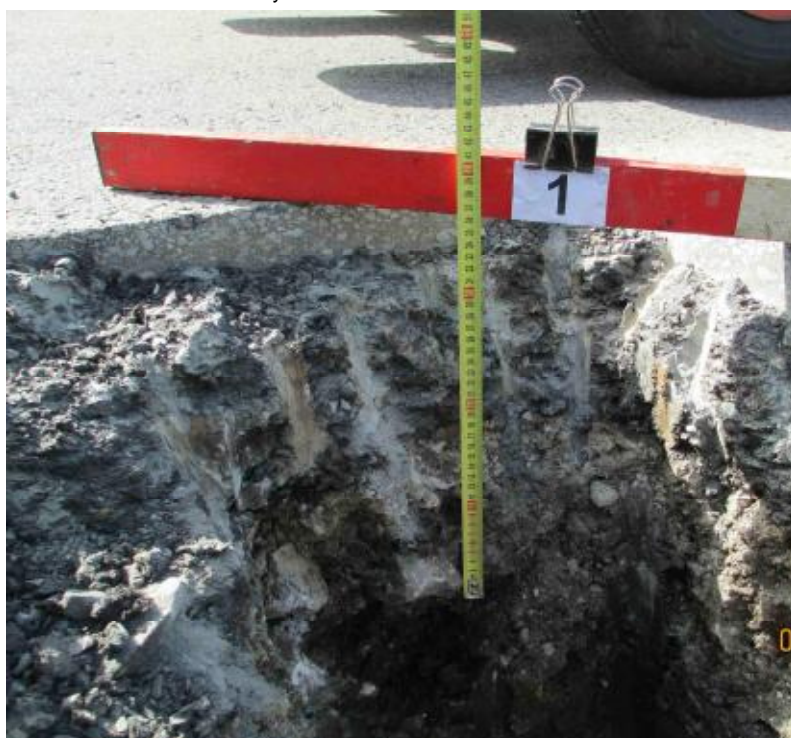
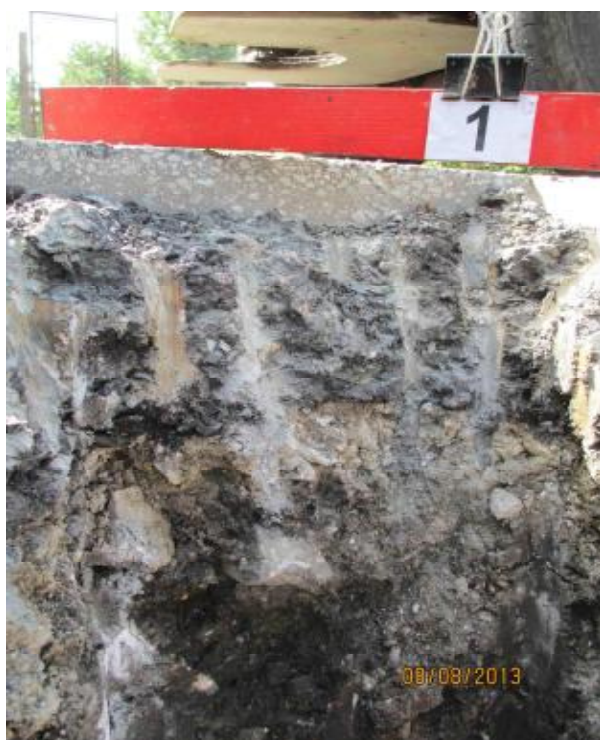
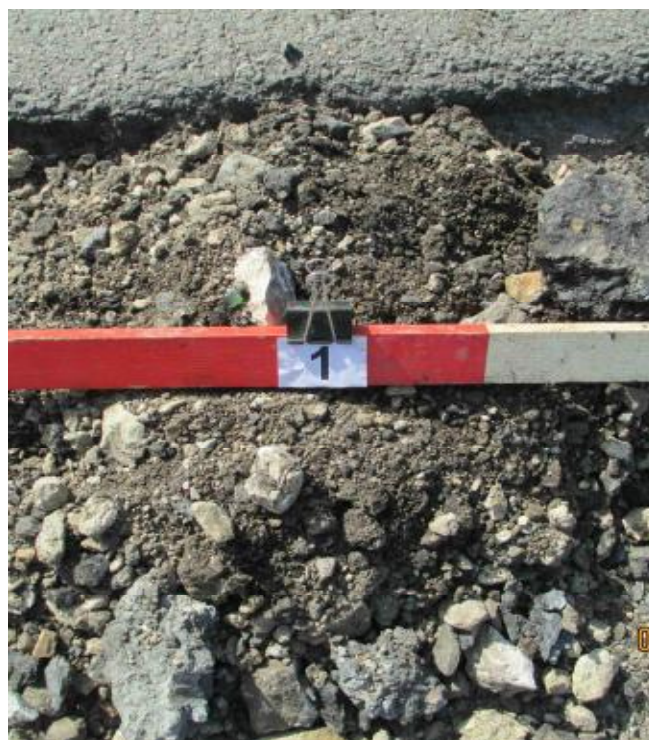
Skladba konstrukce vozovky v místě KS 1:

Staničení: km 0,110 0,50 m od okraje

Vrstva 1  
Asfaltové vrstvy AV  
Tloušťka (cm) 21

Tloušťka vozovky (cm): 37

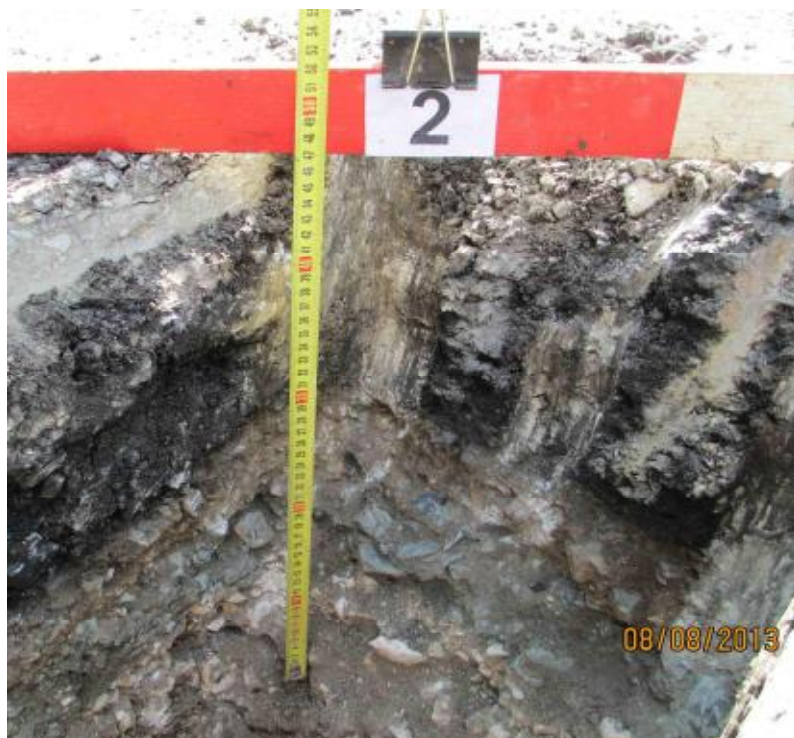
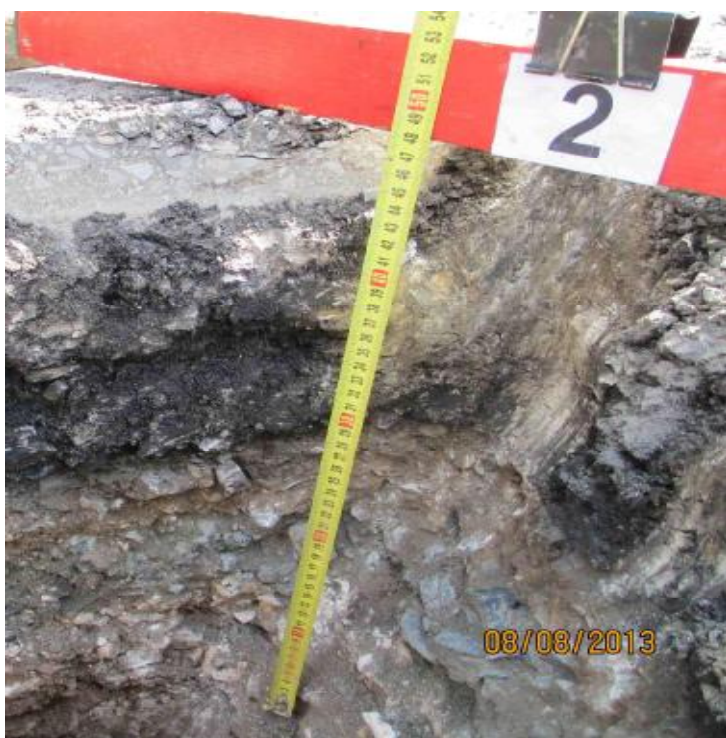
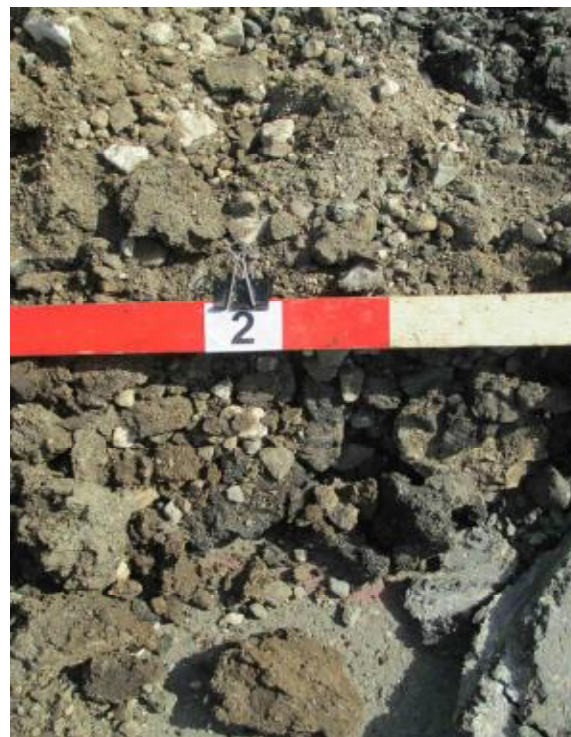
Skladba konstrukce vozovky v místě KS 2:

Staničení:	km 0,520	střed voz.
Vrstva 1		
Asfaltové vrstvy		AV
Tloušťka (cm)		24
Vrstva 2		
Štěkodrť		ŠD
Tloušťka (cm)		22

Tloušťka vozovky (cm): 46

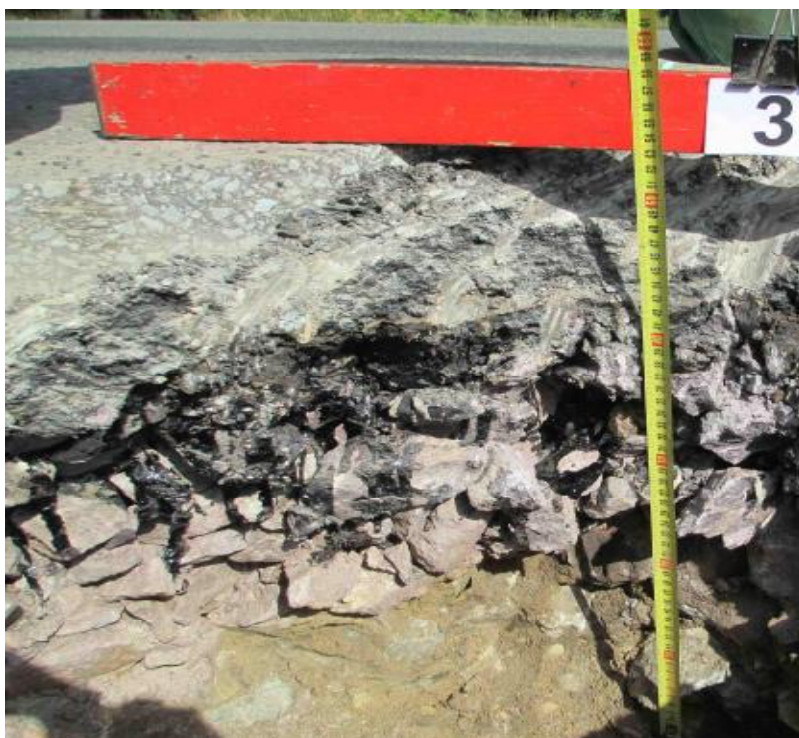
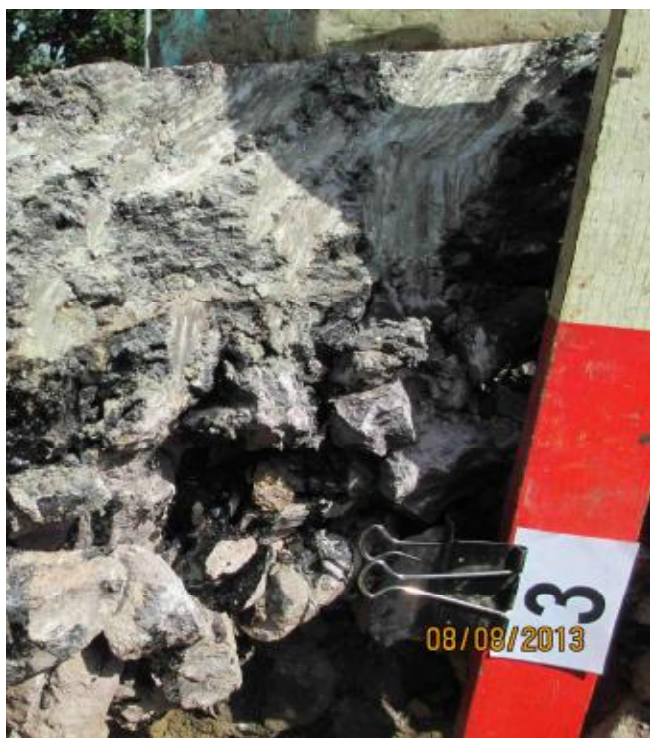
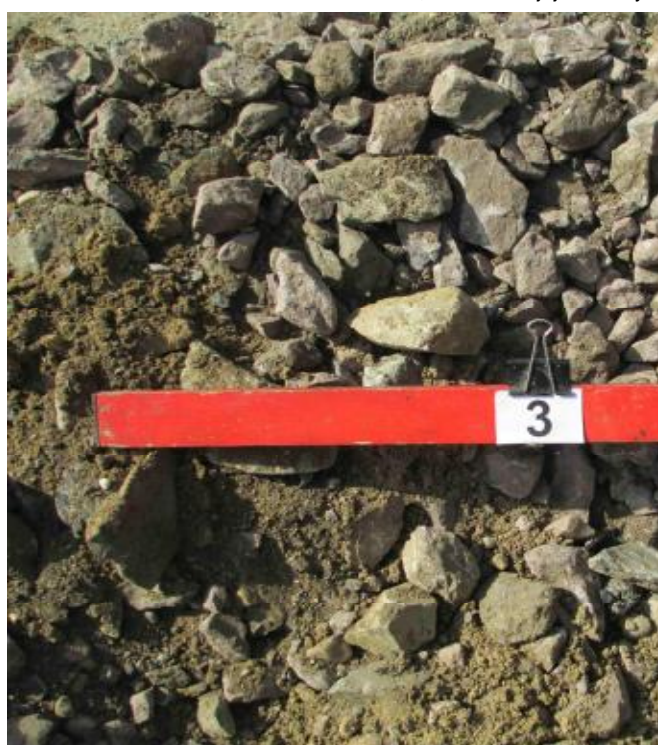
Skladba konstrukce vozovky v místě KS 3:

Staničení: 0,955 L 0,30 m od okraje

Vrstva 1  
Asfaltové vrstvy AV  
Tloušťka (cm) 11

Tloušťka vozovky (cm): 52

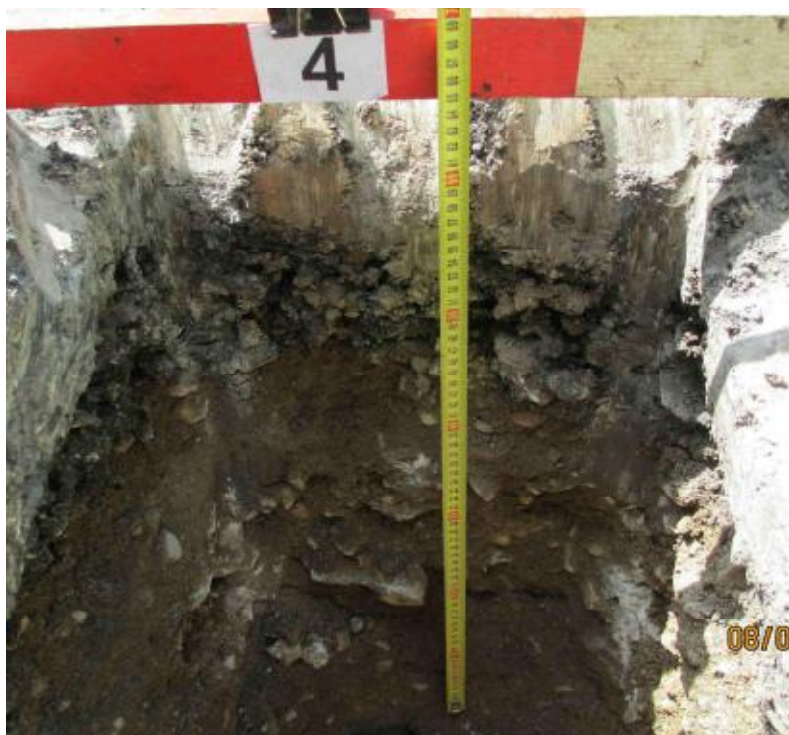
Staničení: 1,840 P 0,70 m od okraje

Skladba konstrukce vozovky v místě KS 4:

Vrstva 1

Asfaltové vrstvy AV  
Tloušťka (cm) 12

Vrstva 2

Penetrační makadam PM  
Tloušťka (cm) 9

Vrstva 3

Štěrka HDK  
Tloušťka (cm) 27

Vrstva 4

Štěrkopísek ŠP  
Tloušťka (cm) 15

Tloušťka vozovky (cm): 63

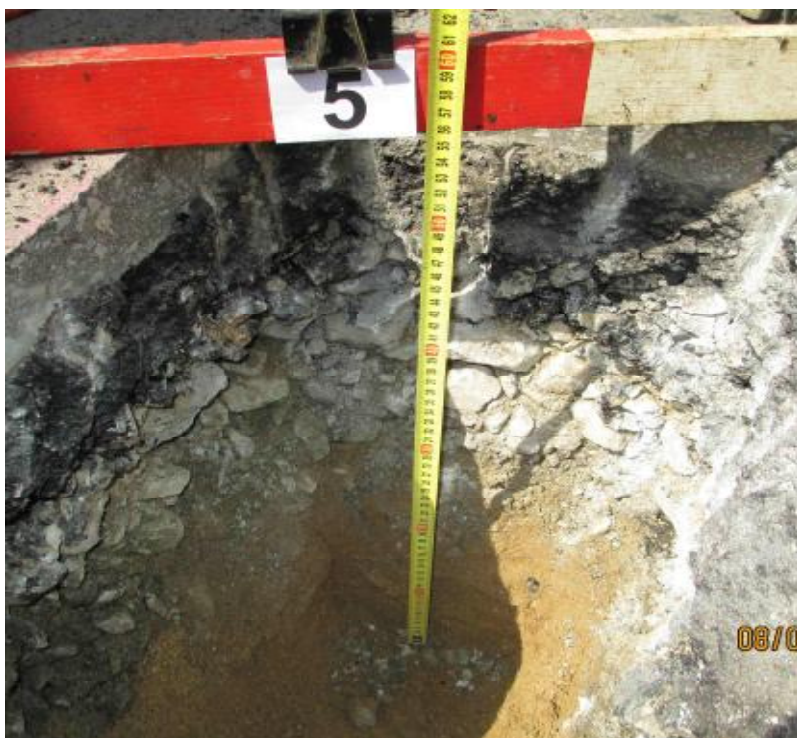
Staničení: 4,020 L 0,30 m od okraje

Skladba konstrukce vozovky v místě KS 5:

Vrstva 1  
Asfaltové vrstvy AV  
Tloušťka (cm) 13

Vrstva 2  
Penetrační makadam PM  
Tloušťka (cm) 5

Vrstva 3  
Štěrka HDK  
Tloušťka (cm) 20

Vrstva 4  
Písek P  
Tloušťka (cm) 23

Tloušťka vozovky (cm): 61

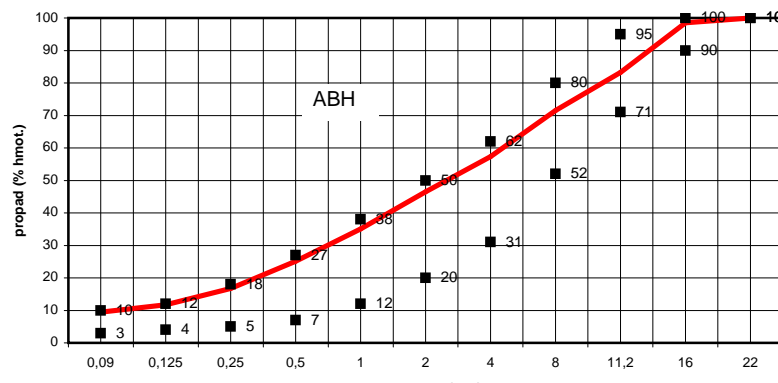
Odebral*:	RNDr. Babáček, Ing.kamarád	Záznam o odb.vz.	ano	Datum:	8.8.2013
Místo odběru:	1,735 km	Jízdní pruh:	LP	JV	4

Druh směsi:	asfaltový beton	Označení:	ABH	Vrstva:	obrusná
Tloušťka:	55 mm	Hmotnost:	413,0 g	Průměr:	100 mm
Číslo vz.:	13 097/4	Zkoušel:	Lada Dostálová	Datum:	10.8.2013

<table><tr><th>ZRNITOST</th><th colspan="2">ABH</th><th>IMOS</th><th rowspan="2">Hodnocení</th></tr><tr><th>Síto [mm]</th><th>ČSN 736 121</th><th>% —</th></tr><tr><td>0,09</td><td>3</td><td>10</td><td>9,5</td><td>V</td></tr><tr><td>0,125</td><td>4</td><td>12</td><td>11,7</td><td>V</td></tr><tr><td>0,25</td><td>5</td><td>18</td><td>16,7</td><td>V</td></tr><tr><td>0,5</td><td>7</td><td>27</td><td>25,1</td><td>V</td></tr><tr><td>1</td><td>12</td><td>38</td><td>35,1</td><td>V</td></tr><tr><td>2</td><td>20</td><td>50</td><td>46,5</td><td>V</td></tr><tr><td>4</td><td>31</td><td>62</td><td>57,3</td><td>V</td></tr><tr><td>8</td><td>52</td><td>80</td><td>71,5</td><td>V</td></tr><tr><td>11,2</td><td>71</td><td>95</td><td>83,3</td><td>V</td></tr><tr><td>16</td><td>90</td><td>100</td><td>98,5</td><td>V</td></tr><tr><td>22</td><td>100</td><td>100</td><td>100,0</td><td>V</td></tr></table>					ZRNITOST	ABH		IMOS	Hodnocení	Síto [mm]	ČSN 736 121	% —	0,09	3	10	9,5	V	0,125	4	12	11,7	V	0,25	5	18	16,7	V	0,5	7	27	25,1	V	1	12	38	35,1	V	2	20	50	46,5	V	4	31	62	57,3	V	8	52	80	71,5	V	11,2	71	95	83,3	V	16	90	100	98,5	V	22	100	100	100,0	V

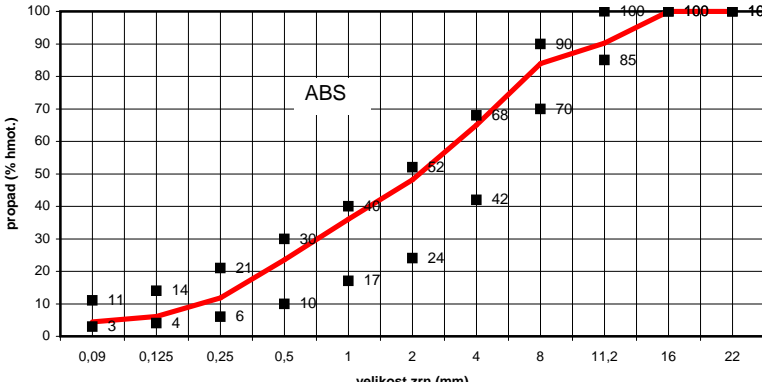
Druh směsi:	asfaltový beton	Označení:	ABS	Vrstva:	ložní
Tloušťka:	50 mm	Hmotnost:	490,2 g	Průměr:	100 mm
Číslo vz.:	13 097/10	Zkoušel:	Lada Dostálová	Datum:	10.8.2013

<table><tr><th>ZRNITOST</th><th colspan="2">ABS</th><th>IMOS</th><th colspan="2">Hodnocení</th></tr><tr><th>Síto [mm]</th><th colspan="2">ČSN 736 121</th><th>%</th><th colspan="2"></th></tr><tr><td>0,09</td><td>3</td><td>11</td><td>4,4</td><td colspan="2">V</td></tr><tr><td>0,125</td><td>4</td><td>14</td><td>6,1</td><td colspan="2">V</td></tr><tr><td>0,25</td><td>6</td><td>21</td><td>11,8</td><td colspan="2">V</td></tr><tr><td>0,5</td><td>10</td><td>30</td><td>23,5</td><td colspan="2">V</td></tr><tr><td>1</td><td>17</td><td>40</td><td>36,1</td><td colspan="2">V</td></tr><tr><td>2</td><td>24</td><td>52</td><td>48,2</td><td colspan="2">V</td></tr><tr><td>4</td><td>42</td><td>68</td><td>65,0</td><td colspan="2">V</td></tr><tr><td>8</td><td>70</td><td>90</td><td>83,9</td><td colspan="2">V</td></tr><tr><td>11,2</td><td>85</td><td>100</td><td>90,2</td><td colspan="2">V</td></tr><tr><td>16</td><td>100</td><td>100</td><td>100,0</td><td colspan="2">V</td></tr><tr><td>22</td><td>100</td><td>100</td><td>100,0</td><td colspan="2">V</td></tr></table>					ZRNITOST	ABS		IMOS	Hodnocení		Síto [mm]	ČSN 736 121		%			0,09	3	11	4,4	V		0,125	4	14	6,1	V		0,25	6	21	11,8	V		0,5	10	30	23,5	V		1	17	40	36,1	V		2	24	52	48,2	V		4	42	68	65,0	V		8	70	90	83,9	V		11,2	85	100	90,2	V		16	100	100	100,0	V		22	100	100	100,0	V
