IMOS BRNO, a.s.  
DIVIZE SILNIČNÍ VÝVOJ  
OLOMOUCKÁ 174  
627 00 BRNO

Na základě výše uvedené objednávky provedl zhotovitel diagnostický průzkum vozovky na vybraných úsecích silnic III/3967 a III/4133 spočívající ve vizuální prohlídce s grafickým záznamem a fotodokumentací poruch, měření průhybů a posouzení únosnosti vozovky, kopaných sondách, rozborech směsných vzorků a podložních zemin. Posouzení parametrů vozovky je provedeno podle technických podmínek TP87. Byly stanoveny výstupní parametry k hodnocení konstrukce vozovky. Předkládá se návrh rekonstrukce vozovky.

**Název: Loděnice 1**

**Název: Loděnice 2**

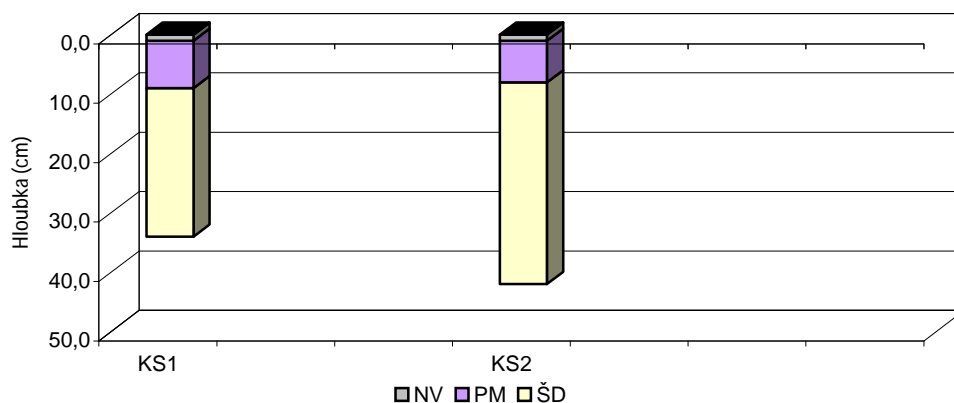
Sonda:	KS1			KS2			
Místo:	sil. III/3967 Loděnice			sil. III/4133 Loděnice			
Konstrukční vrstva	Tloušťka vrstvy (cm)						
NV	1,0			1,0			
PM	8,0			7,0			
ŠD	25,0			34,0			
Vzdálenost od okraje	0,40 m			0,60 m			
směsný vzorek č.	2510			2512			
podloží/ vzorek č.	2509			2511			
Hloubka sondy (cm)	34			42			
Staničení (km)	6,030 L			16,350 P

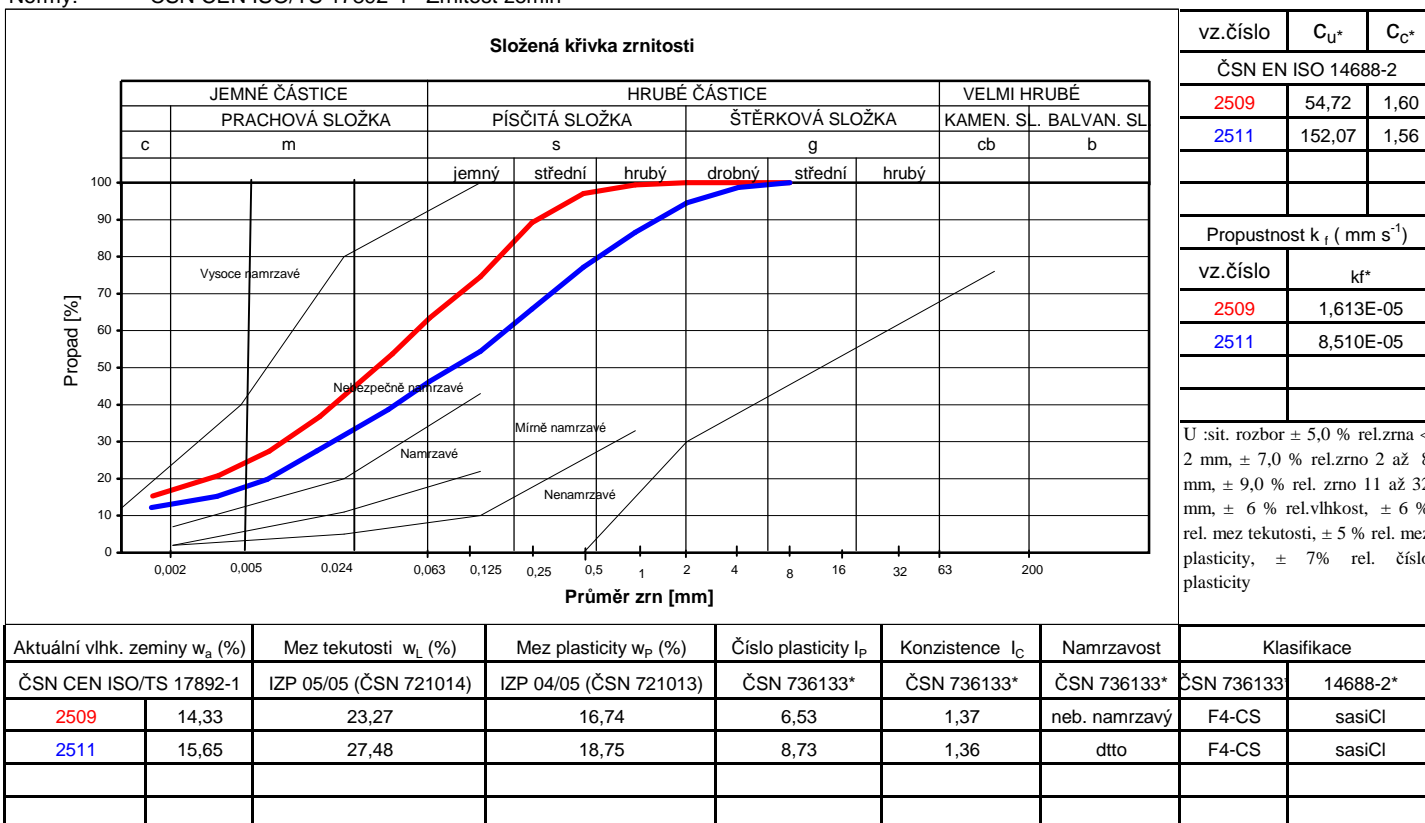
Hodnocení: Dle ČSN 736133 "Návrh a provádění zemního tělesa pozemních komunikací " a dle ČSN EN ISO 14688-2 " Zásady zatřídování zemin " jsou zkoušené vzorky klasifikovány výše.

2509	Zeminy jsou méně stabilní a při napojení vodou klesá jejich pevnost. Poskytují málo vhodné podloží.
2511	Zeminy jsou méně stabilní a při napojení vodou klesá jejich pevnost. Poskytují málo vhodné podloží.
