IMOS BRNO, a.s.  
DIVIZE SILNIČNÍ VÝVOJ  
OLOMOUCKÁ 174  
627 00 BRNO

Na základě výše uvedené smlouvy o dílo provedl zhotovitel diagnostický průzkum vozovky na vybraném úseku silnice II/421 spočívající ve vizuální prohlídce s grafickým záznamem a fotodokumentací poruch, měření průhybů a posouzení únosnosti vozovky, jádrových vývrtech, vrtaných a kopaných sondách, rozborech asfaltových směsí a podložních zemin. Posouzení parametrů vozovky je provedeno podle technických podmínek TP87. Byly stanoveny výstupní parametry k hodnocení konstrukce vozovky. Předkládá se návrh rekonstrukce vozovky.

**Silnice: II/421**

**Název: Zaječí**

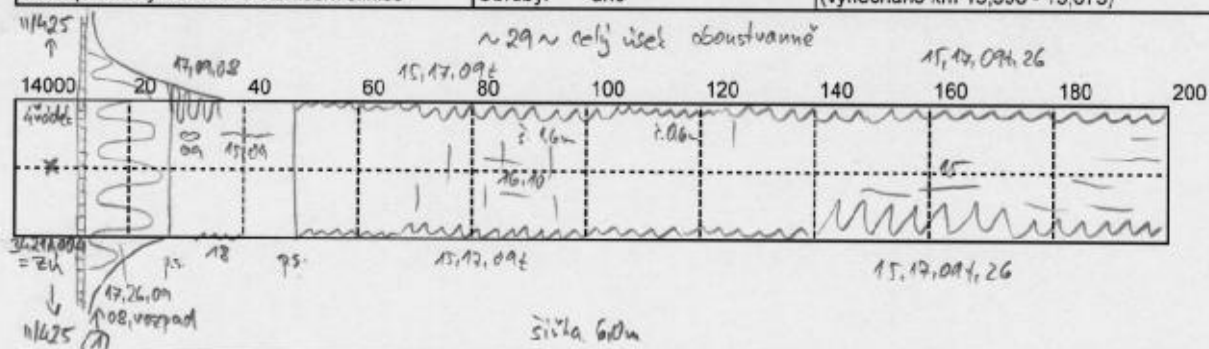
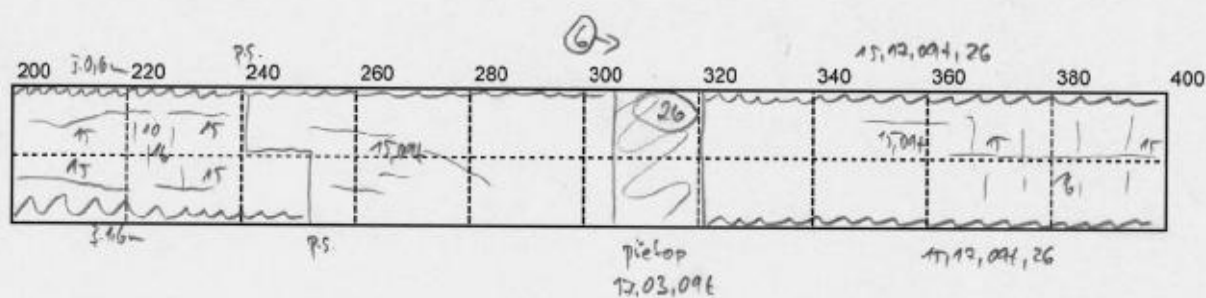
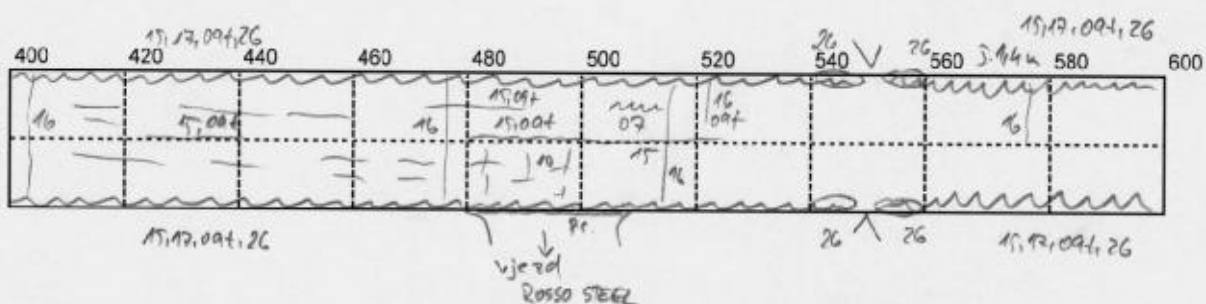
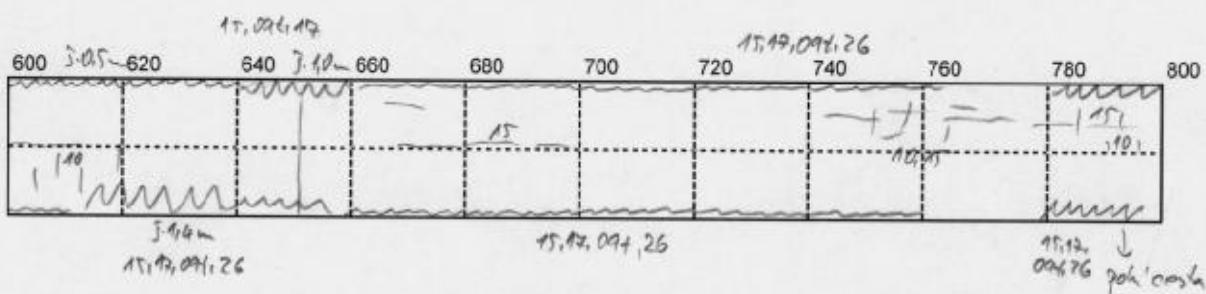
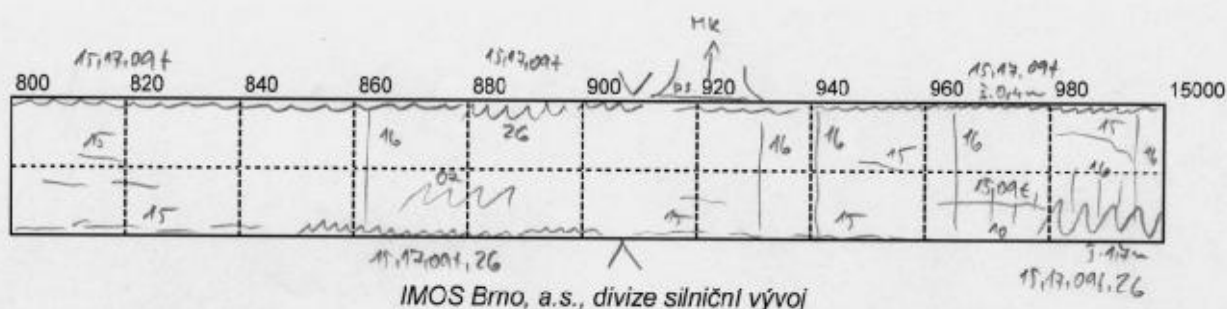
Název: Zaječí	Objednatel: SUS JMK, obl. Břeclav
Silnice: II/421	Zaznamenal: Ing. Jindřich Melcher
Začátek: km 14,007	Dne: 17.4.2012
Konec: km 19,430	Délka: 5,148 km
Směr prohlídky: ve směru staničení silnice	Obruby: ano (vynecháno km 15,398 - 15,673)

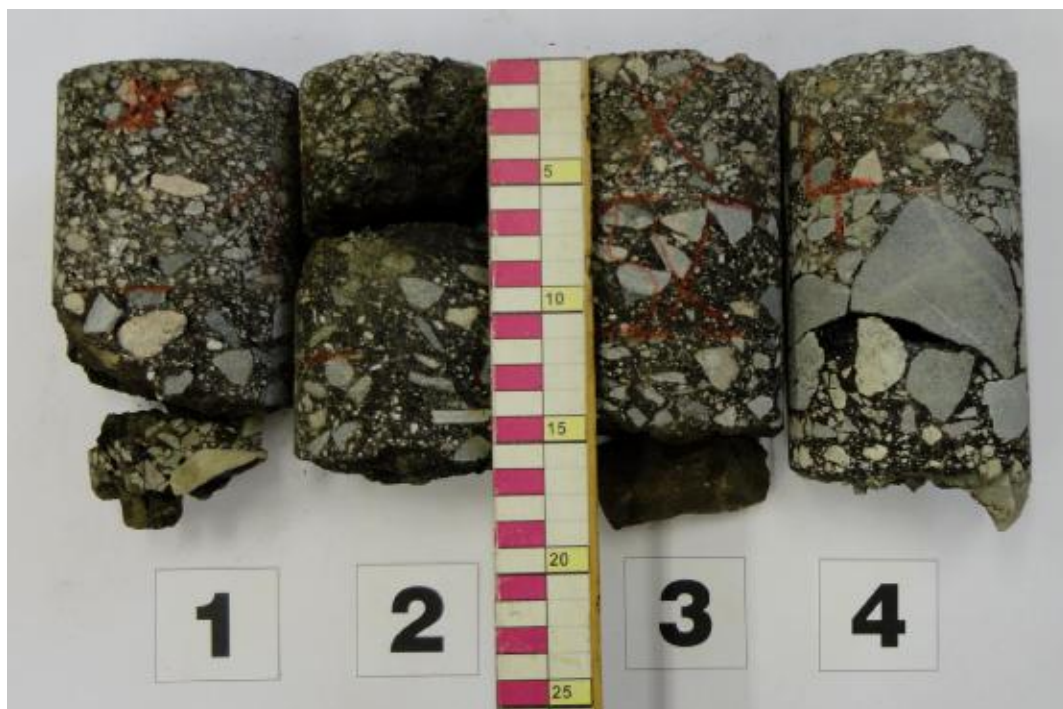
Jádrové vývrtý: JV 1108/1 km 14,200 P  
JV 1108/3 km 15,000 P

Jádrový vývrt délka (mm)	Konstrukční vrstvy vozovky (mm)									
	NV	AB	AB	AB	OK	OK	AB	VAB		
JV 1108/1 km 14,200P 154 mm popis	zbytek	25	64		50		15			KŠ
JV 1108/2 km 14,560L 157 mm popis	0,90 m od okraje									
		37	30	45	45					KŠ
JV 1108/3 km 15,000P 154 mm popis	1,00 m od okraje; částečný rozpad									
		60	54		40					PM
JV 1108/4 km 15,820S 55 mm bez VAB	0,90 m od okraje; vrtáno v síťových trhlínách									
		25			30		115			KŠ
JV 1108/5 km 17,00P 140 mm popis	střed vozovky									
		25			55	60				KŠ
JV 1108/6 km 17,500L 104 mm popis	1,10 m od okraje; vrtáno v poruchách; částečný rozpad									
		24			40	40				KŠ
JV 1108/7 km 17,755P 165 mm popis	střed vozovky									
		30			72	63				KŠ
JV 1108/8 km 18,530L 30 mm popis	1,00 m od okraje									
		30								KŠ
JV 1108/9 km 18,800P 55 mm popis	1,15 m od okraje; deformace, síťové trhliny									
	zbytek	20			35					KŠ
JV 1108/10 km 19,350L 75 mm popis	1,40 m od okraje; síťové trhliny

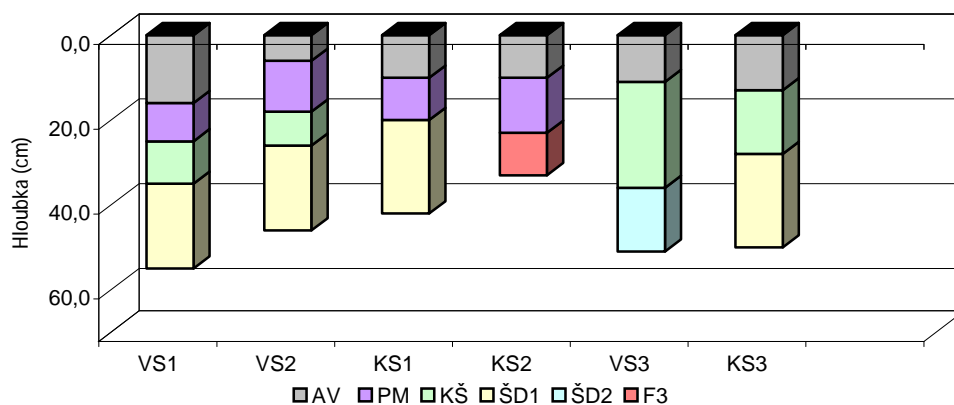
Sonda:	VS1	VS2	KS1	KS2	VS3	KS3	
Konstrukční vrstva	Tloušťka vrstvy (cm)						
AV	16,0	6,0	10,0	10,0	11,0	13,0	
PM	9,0	12,0	10,0	13,0			
KŠ	10,0	8,0			25,0	15,0	
ŠD1	20,0	20,0	22,0			22,0	
ŠD2					15,0		
F3				10,0			
Ozn. přísl. JV	JV2	JV4			JV6		
Vzdálenost od okraje	1,00 m	střed	0,60 m	0,60 m	střed	0,60 m	
podloží/ vzorek č.		nenalezena	2459	2460		2461	
Hloubka sondy (cm)	55	46	42	33	51	50	
Staničení (km)	14,560 L	15,820 S	15,820 P	16,550 L	17,500 S	17,500 L

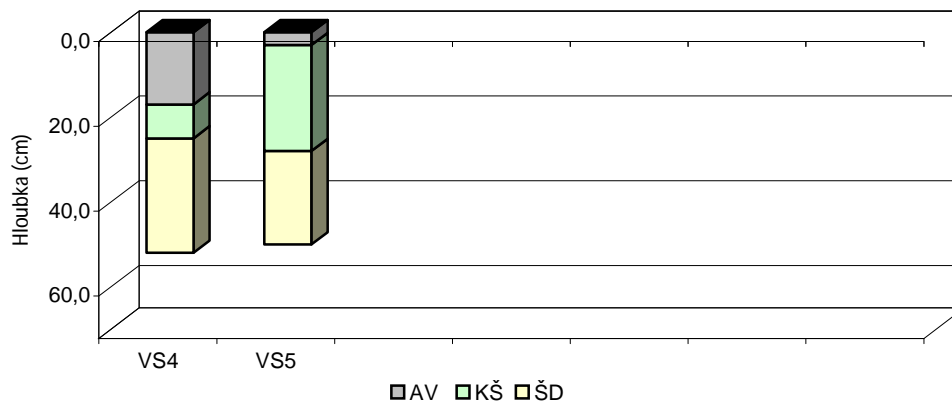
Sonda:	VS4	VS5					
Konstrukční vrstva	Tloušťka vrstvy (cm)						
AV	17,0	3,0					
KŠ	8,0	25,0					
ŠD	27,0	22,0					
F3							
Ozn. přísl. JV	JV7	JV8					
Vzdálenost od okraje	1,00 m	1,15 m					
podloží/ vzorek č.		2462					
Hloubka sondy (cm)	52	50					
Staničení (km)	17,755 P	18,530 L

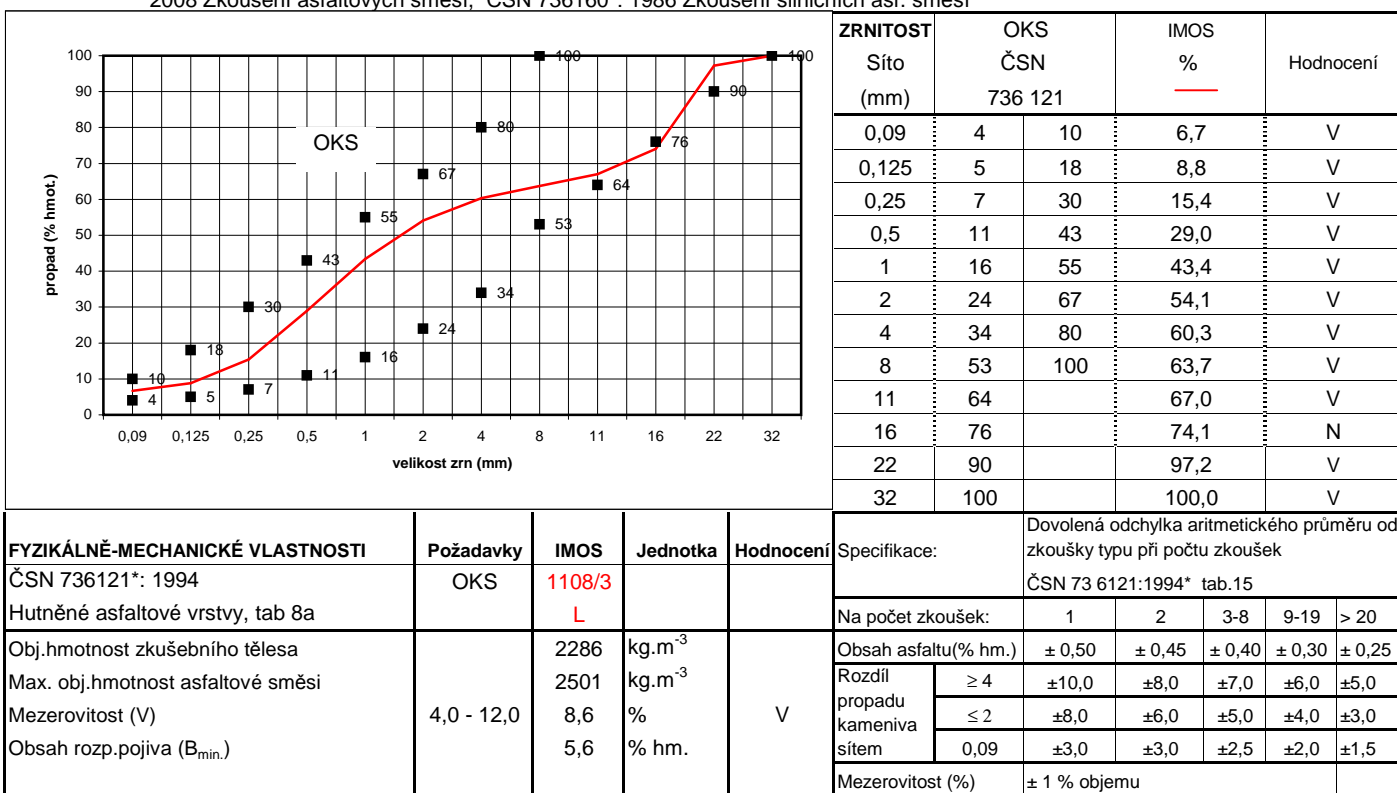
Hodnocení: Čára zrnitosti zkoušeného vzorku je mírně mimo obor mezích čar asf. směsi OKS.  
Výsledky zkoušek jsou uvedeny v tabulce.

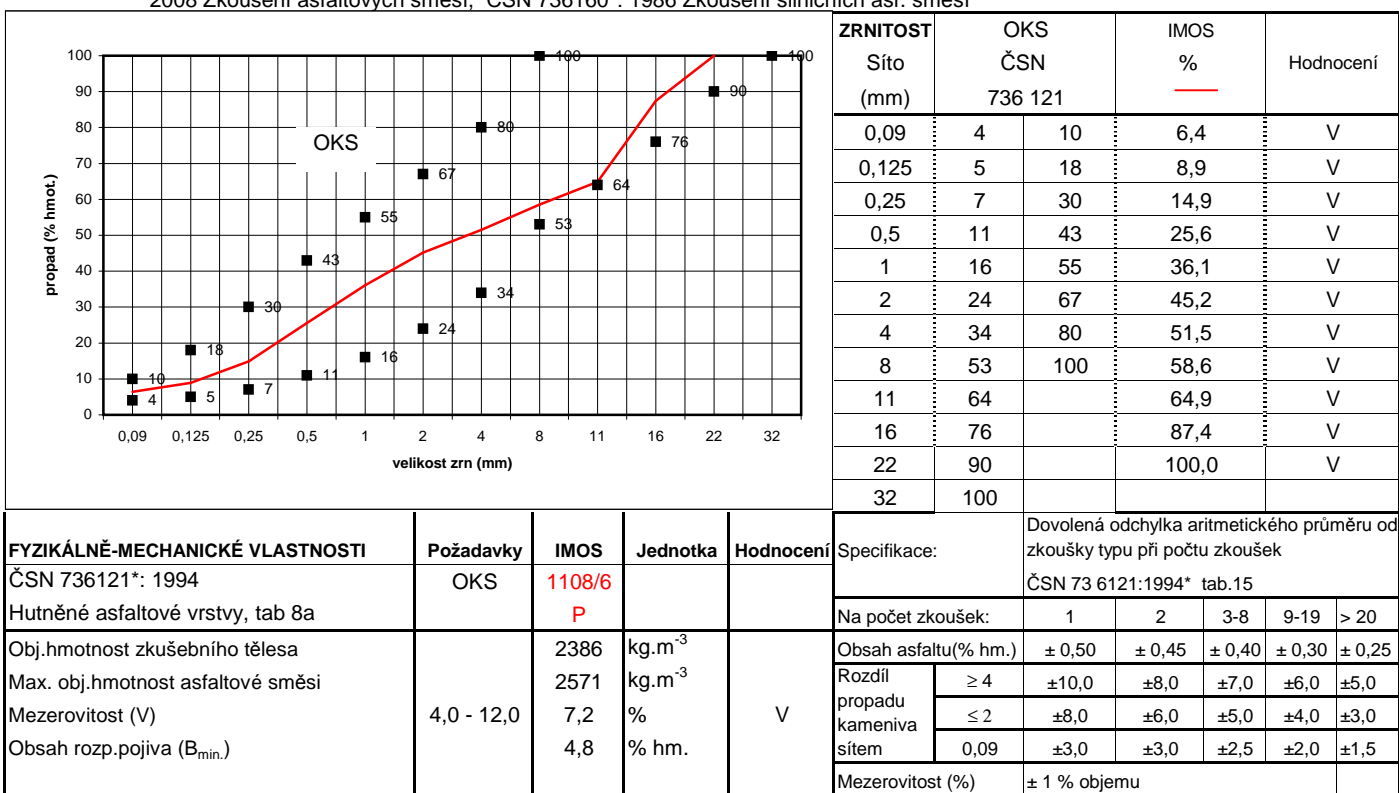
Hodnocení: Čára zrnitosti zkoušeného vzorku je v oboru mezích čar asf. směsi OKS.  
Výsledky zkoušek jsou uvedeny v tabulce.

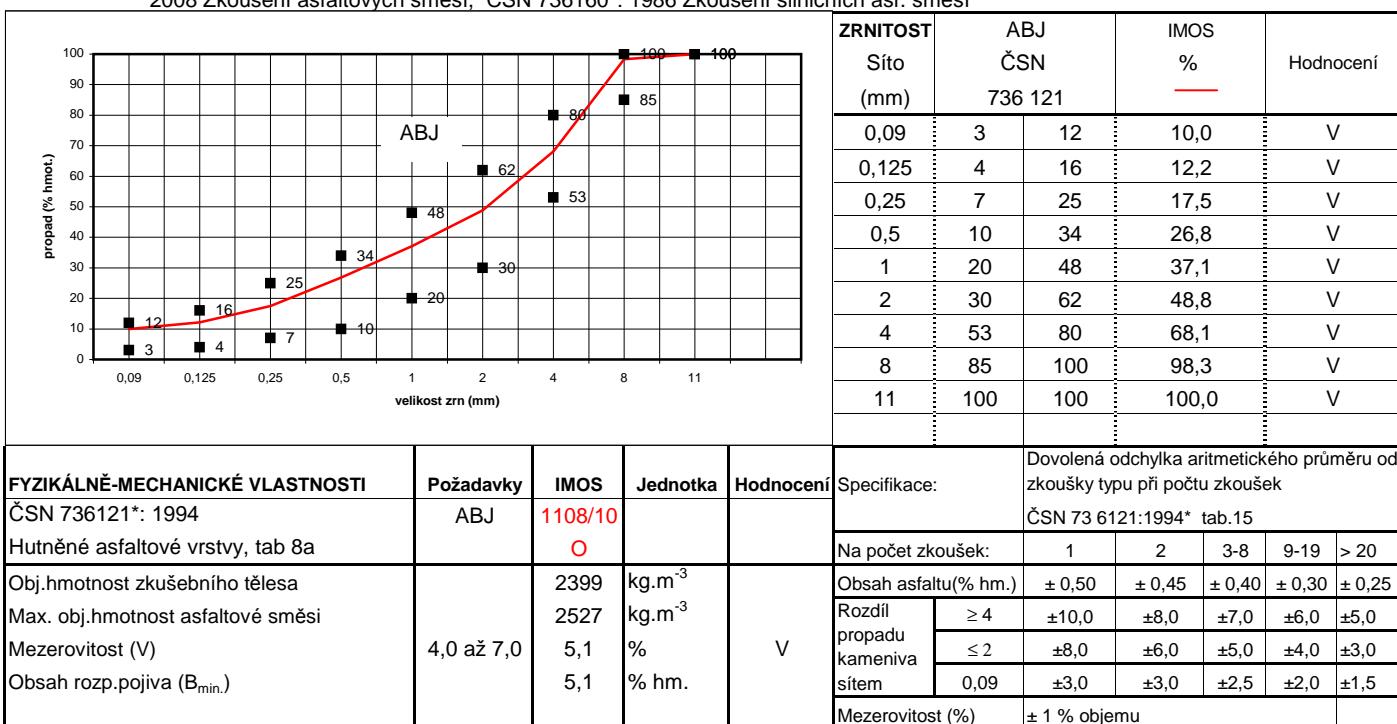
Hodnocení: Čára zrnitosti zkoušeného vzorku je v oboru mezích čar asf. směsi ABS.  
Výsledky zkoušek jsou uvedeny v tabulce.

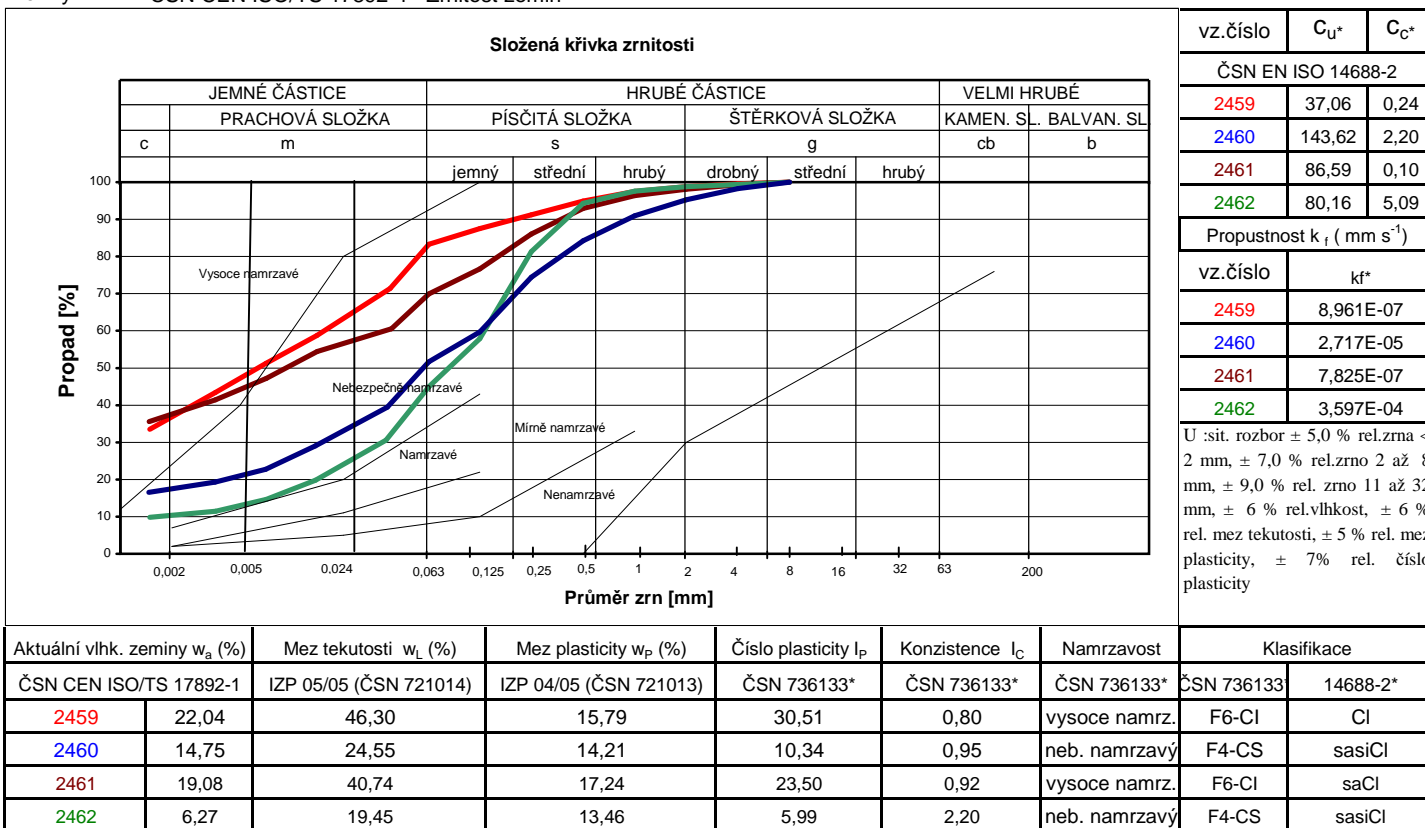
Hodnocení: Dle ČSN 736133 "Návrh a provádění zemního tělesa pozemních komunikací" a dle ČSN EN ISO 14688-2 "Zásady zatřídování zemin" jsou zkoušené vzorky klasifikovány výše.

2459	Vlastnosti zeminy jsou nejvíce ovlivněny druhem jílovité složky. Zlepšení je možné jen v některých případech. Pro podloží je nevhodná.
2460	Zeminy jsou méně stabilní a při napojení vodou klesá jejich pevnost. Poskytují málo vhodné podloží.
2461	Vlastnosti zeminy jsou nejvíce ovlivněny druhem jílovité složky. Zlepšení je možné jen v některých případech. Pro podloží je nevhodná.
2462	Zeminy jsou méně stabilní a při napojení vodou klesá jejich pevnost. Poskytují málo vhodné podloží.
