č. 155/07/ZP

Diagnostika vozovky

Silnice II/399, III/39914, III/3983 Tavíkovice - průtah

Zpráva pro

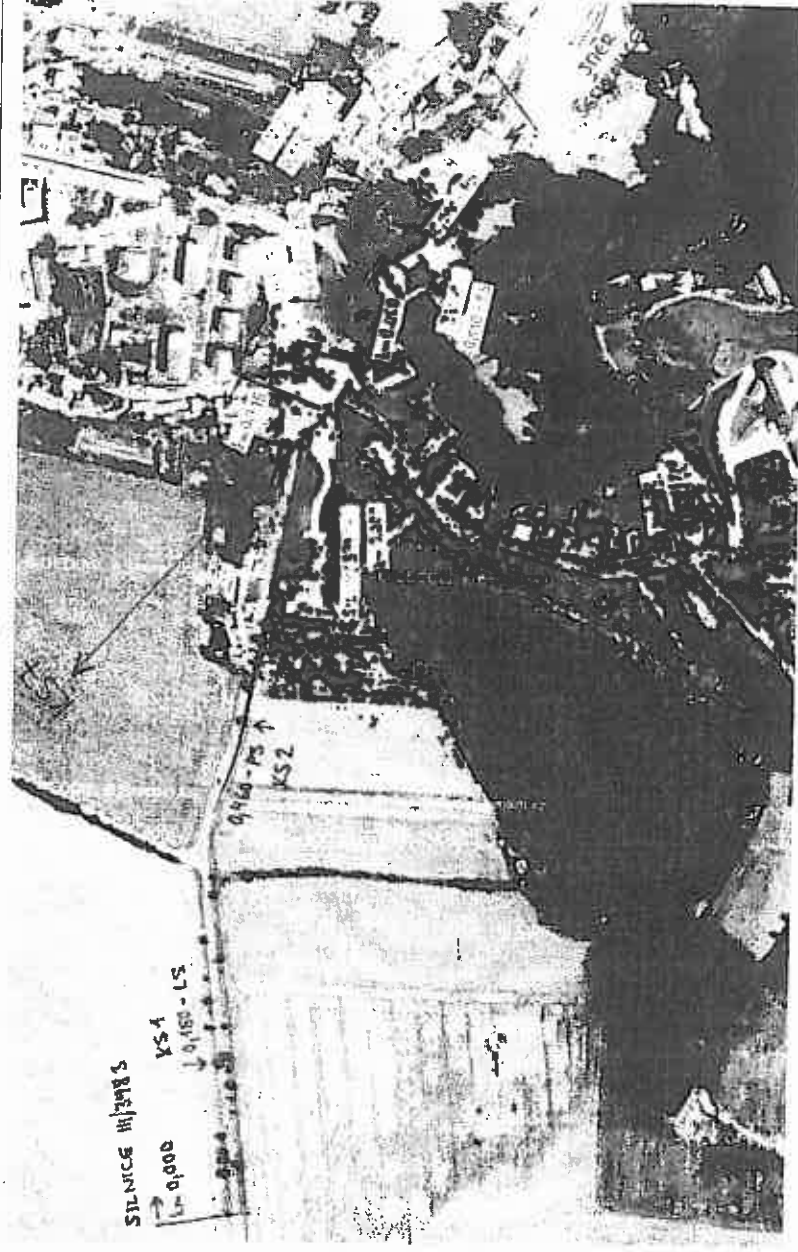
Obrázek 1: Místa provedených jádrových vývrtů a kopaných sond

Místa pro provedení jádrových vývrtů a kopaných sond byla zvolena zástupcem ZL po dohodě s objednatelem a jsou specifikována v Tabulce 1 a na Obrázku 1 (staničení dle objednatelem dodané dokumentace).
