Vysoké učení technické v Brně
Fakulta stavební
Veveří 95, 602 00 Brno

ZÁVĚREČNÁ ZPRÁVA

**Diagnostický průzkum mostní konstrukce
ev. č. 413 – 004 přes místní potok v obci Rybníky**

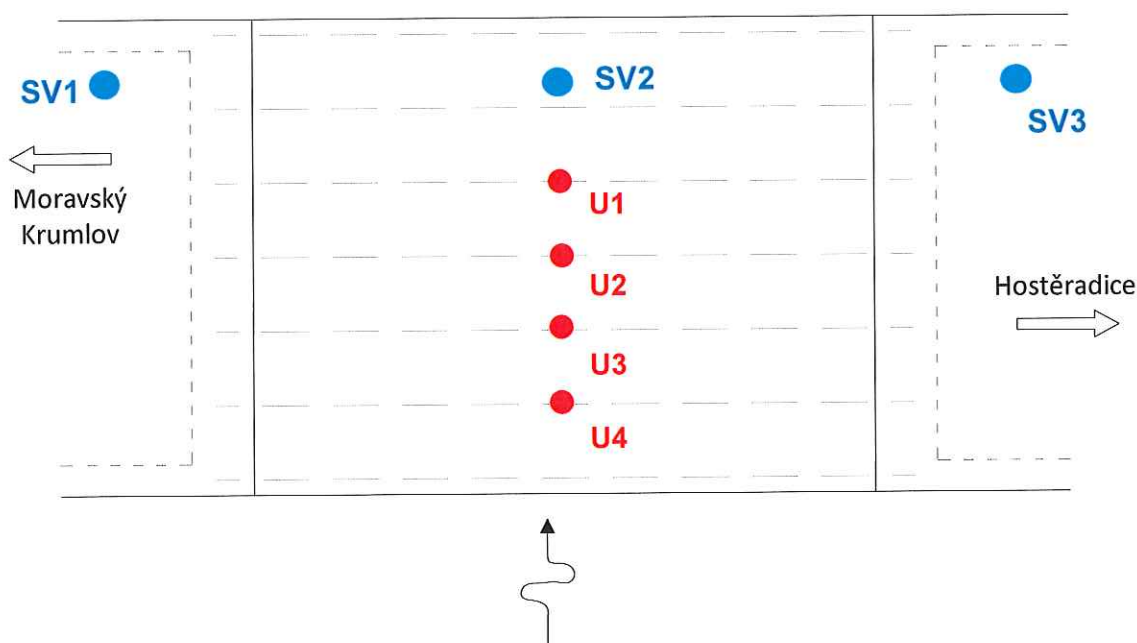
| ● | U1; U2; U3; U4 | ultrazvukové zkoušky korozních úbytků na obroušeném spodním líci vnitřních nosných profilů I 300 |
