IMOS BRNO, a.s.
DIVIZE SILNIČNÍ VÝVOJ
OLOMOUCKÁ 174
627 00 BRNO

ČERVEN 2014

Na základě výše uvedené objednávky provedl zhotovitel diagnostický průzkum vozovky na vybraných úsecích silnic v Habrovanech spočívající ve vizuální prohlídce s grafickým záznamem a fotodokumentací poruch, měření průhybů a posouzení únosnosti vozovky, jádrových vývrtech, vrtaných sondách a rozborech asfaltové směsi a podložní zeminy. Posouzení parametrů vozovky je provedeno podle technických podmínek TP87. Byly stanoveny výstupní parametry k hodnocení konstrukce vozovky. Předkládá se návrh opravy vozovky.

Název: Habrovany průtah
Kraj: Jihomoravský
Okres: Vyškov
Silnice: III/37930
ZÚ: km 0,000 = před č.p. 78
KÚ: km 0,406 = začátek nového povrchu
Silnice: III/37926
ZÚ: km 0,000 = křižovatka se sil. III/37930
KÚ: km 0,048

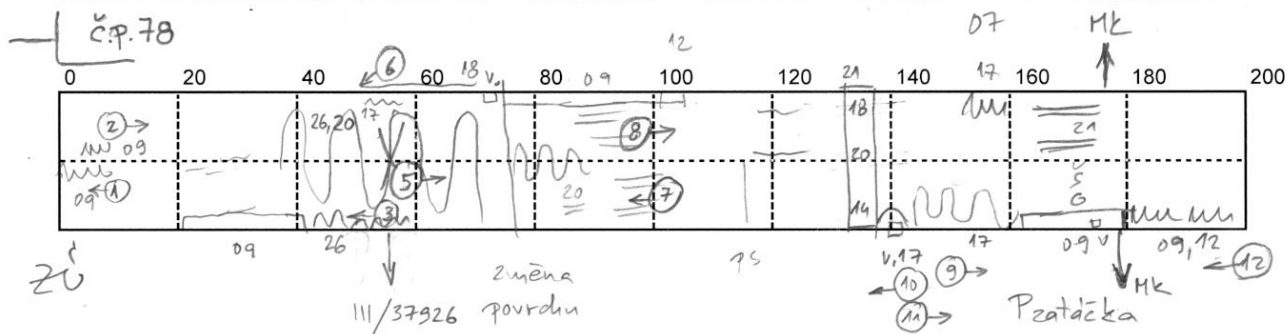
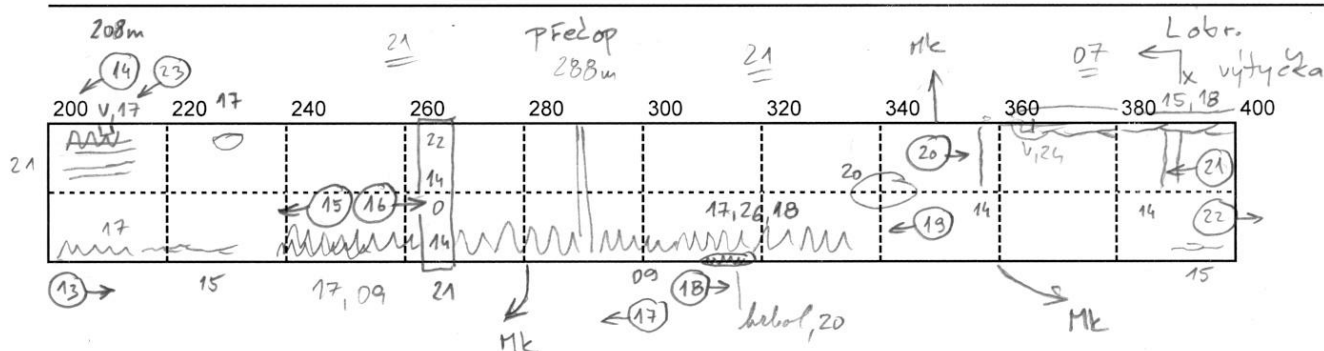
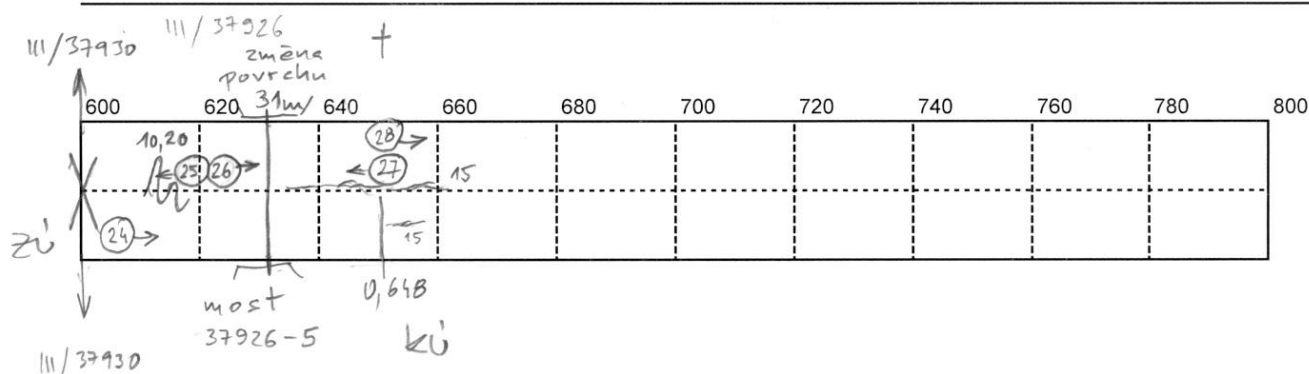
PS
0,406 KU

Na silnici III/37930 se vyskytují nepravidelné hrboly v prostoru křižovatky se sil. III/37926 a od staničení km 0,075 se vyskytují vyjeté koleje do 30 mm a síťové trhliny zejména podél pravého okraje vozovky.

Na silnici III/37929 se vyskytují lokální mozaikové trhliny a nepravidelné hrboly, od mostu 37926-5 je rozvětvená podélná trhlina (podélná pracovní spára).

**III/37930 km 0,000 – 0,075 a III/37926 km 0,000 – 0,020 (prostor křižovatky)
Obnova krytu vozovky s lokálními sanacemi (zachování nivelety)**

Sanace se doporučují v místech s většími deformacemi, místními poklesy či síťovými trhlinami. A provedou se v šířce 1,5 m podél okraje vozovky.
