# OPRAVA BRÁNY ZÁMECKÉHO PARKU JEVIŠOVICE

DOMOV PRO SENIORY JEVIŠOVICE, p.o.

7/2017

# BRÁNA 1

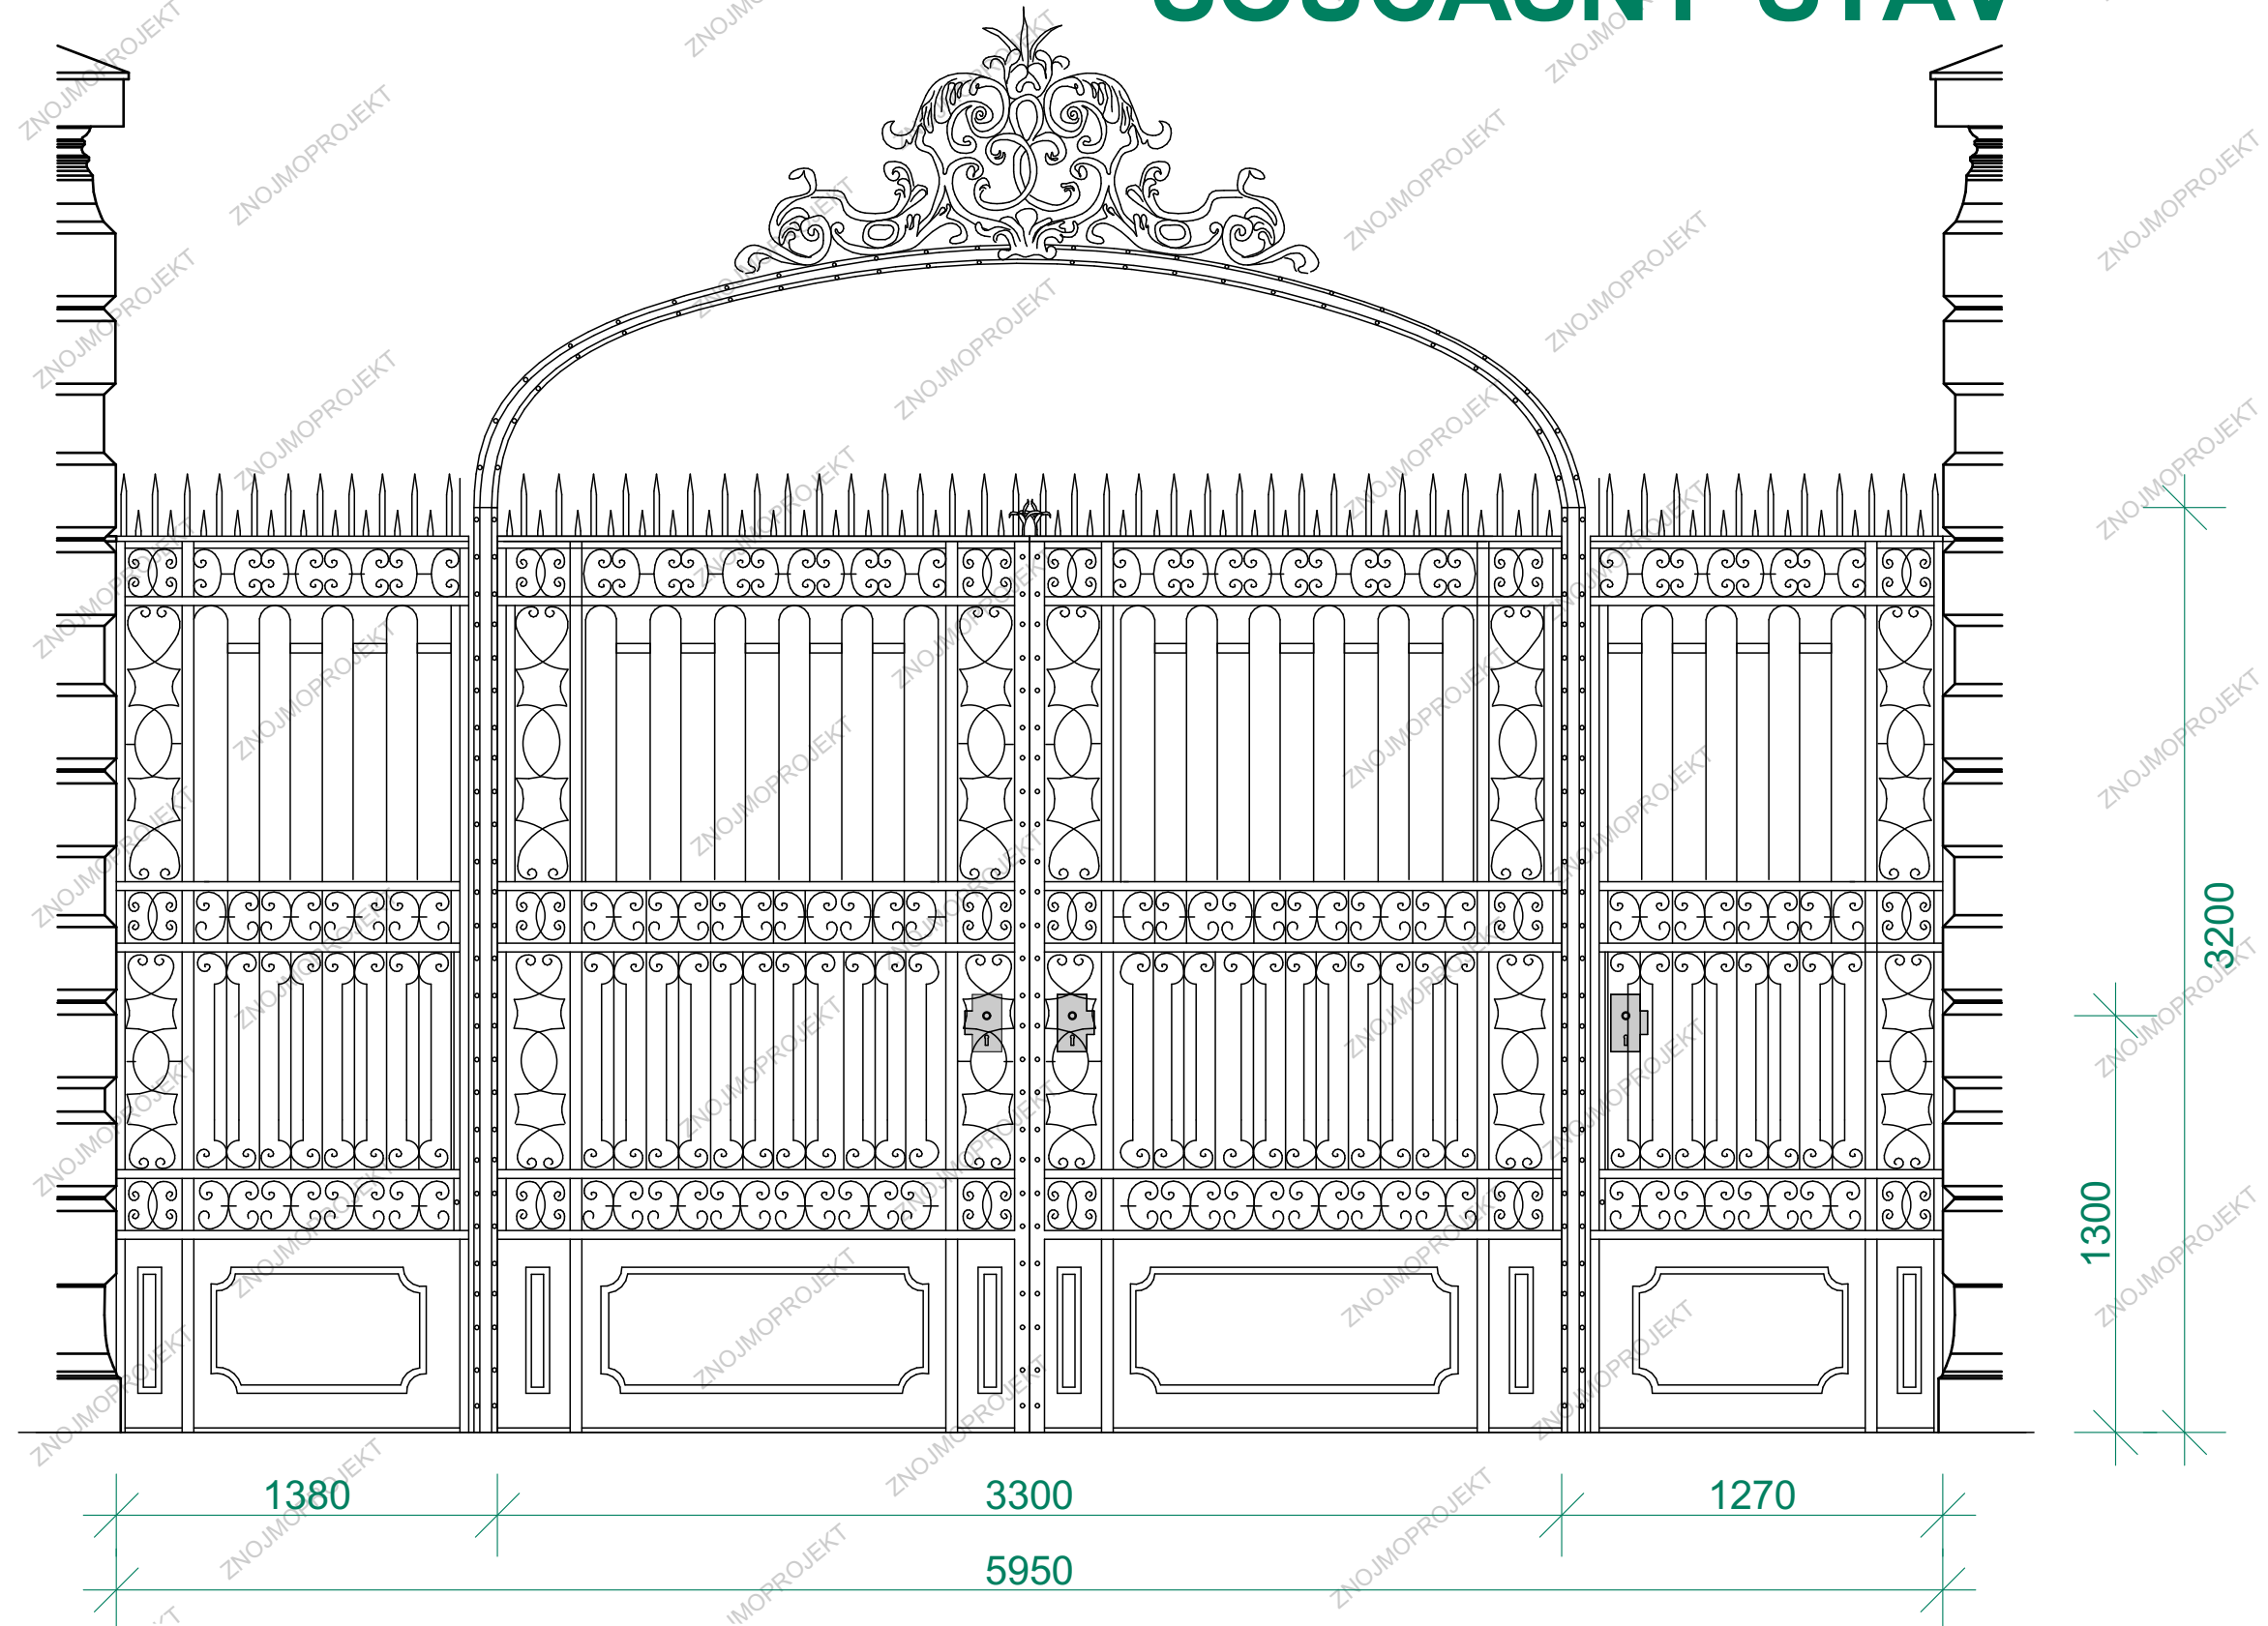
# brána 1

Při vizuálním průzkumu jsou zřetelné prachové deposity a usazeniny, na několika místech dochází k degradaci kovových konstrukcí. Degradací jsou zasaženy hlavně vertikální prvky. Především jde o nerovnoměrnou korozi částí nosných sloupů (stojek) brány, plátů, dále plošných konstrukcí v patě brány, štěrbinová lokalizovaná koroze. Patrná je hloubková koroze čel otevíravých křídel brány, kdy se nedá brána u hlavního vjezdu otevřít či zavřít. Tato brána trpí i vlastním situováním, tzn. umístěním u silničního napojení z komunikace 361 od Znojma. Brána je umístěna níže než silniční komunikace, dochází k zatékání srážkové vody směrem k bráně a v zimním období k mrazovým cyklům, což má podstatný vliv na její funkčnost a estetiku.

- demontáž brány a opěr, transfer do ateliéru
- v ateliéru doplňující průzkum materiálové skladby konstrukce a dekorativních nástavců a prvků, včetně průzkumu mikroskopického a laboratorního a dále zkoušky snímání jak na hlavní nosné konstrukci, tak na pasířských a kovářských prvcích
- vyhodnocením doplňujícího průzkumu stanovit detailní návrh obnovy a předložit NPÚ Brno (náležitosti dle Metodického listu NPÚ - Struktura a náležitosti restaurátorských zpráv č. 4/2006)
- sejmutí korozních a nátěrových vrstev (opalování polyuretanového nátěru, mikrotrýskání)
- doplnění chybějících prvků kovářskou technikou
- zámečnické práce pro účely nýtování
- šopování - metalizace zinkem
- kompletace
- barevná úprava nátěrovou hmotou
- transfer zpět na místo, montáž brány a opěr stejným způsobem

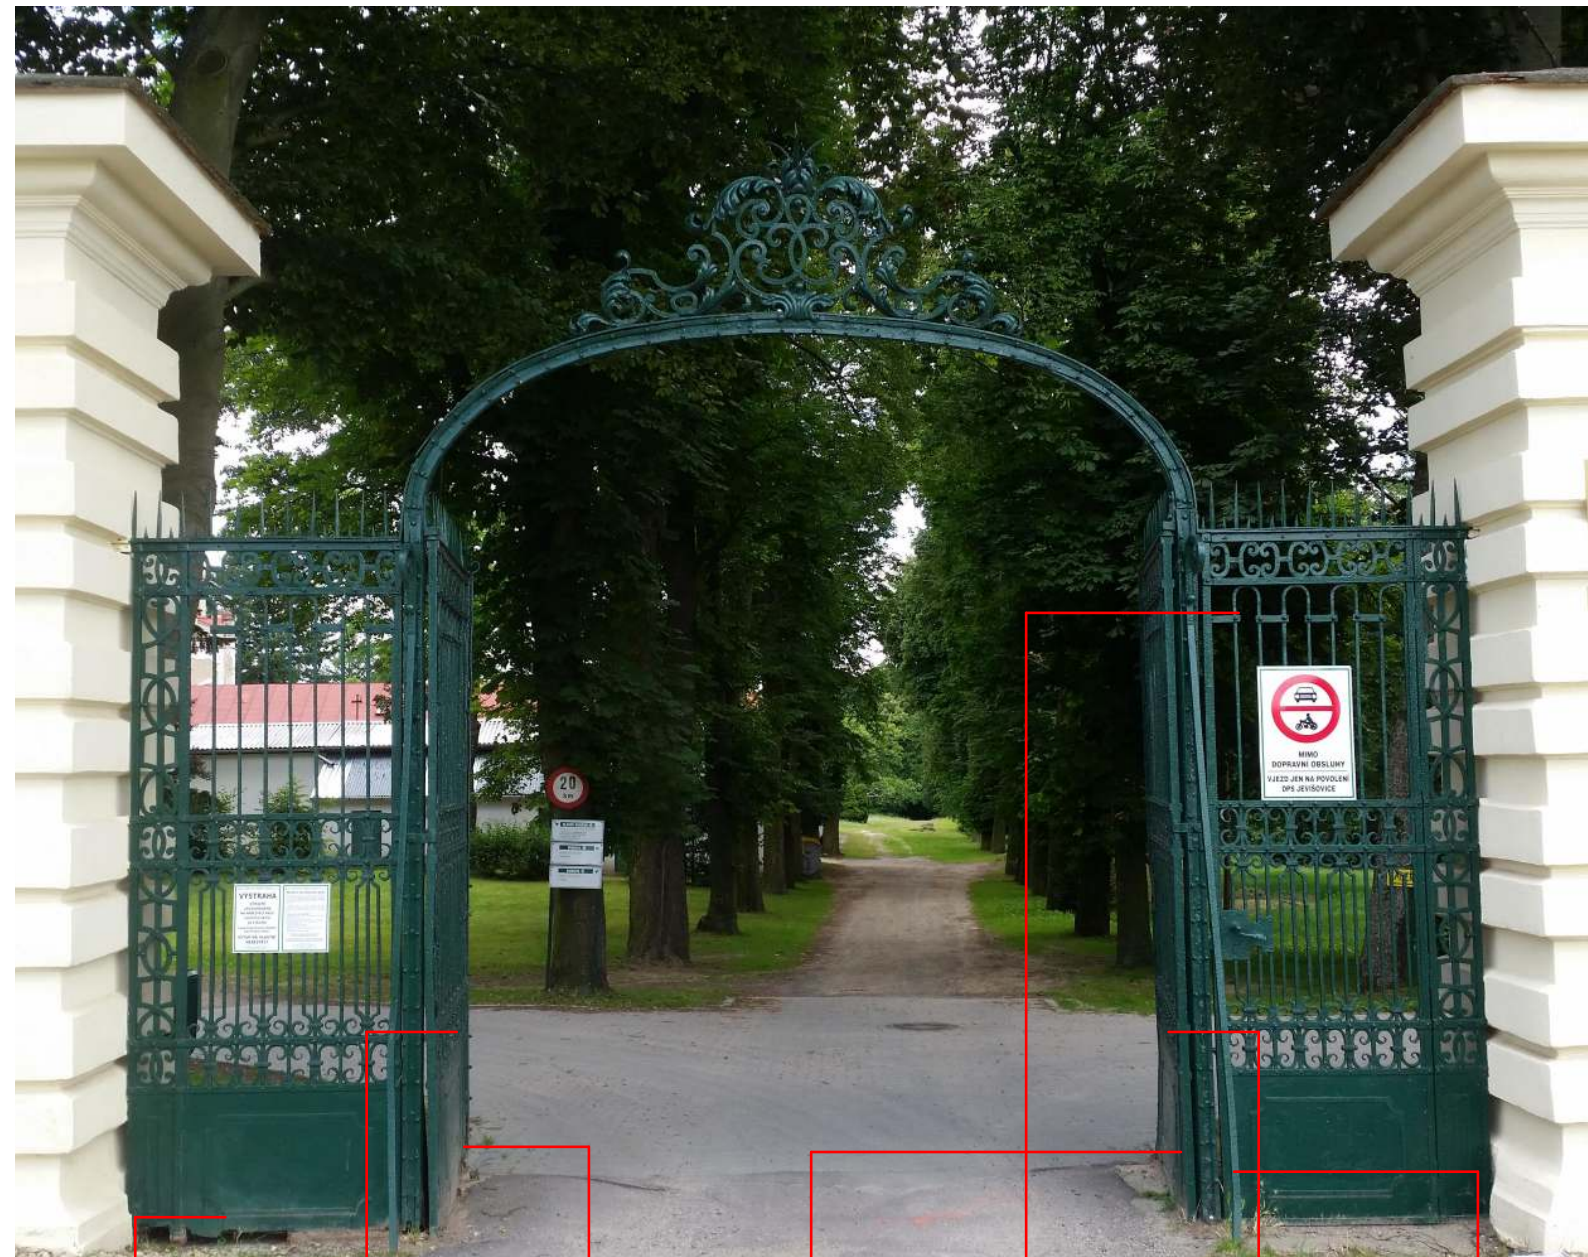
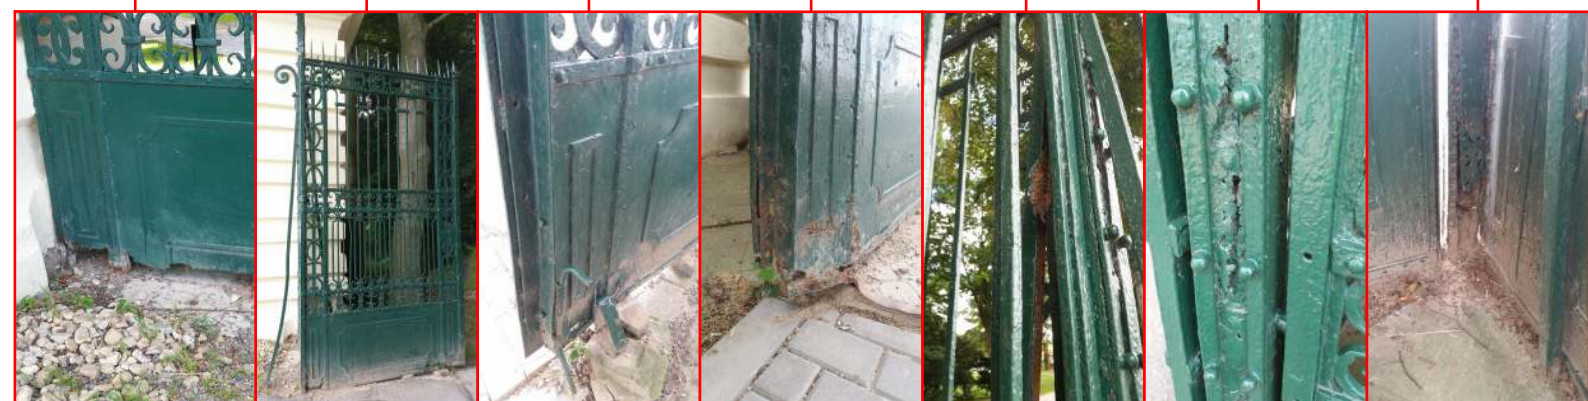
# brána 1

## Vizuální průzkum - úseky ve vážném nebo ohroženém stavu

- a** celková degradace spodních hran i čel brány
- b** lokalizovaná degradace hlavních stojin, nutnost přeplátování a nýtování
- c** vedlejší degradace hlavního portálu
- d** vedlejší degradace - doplnění histor. klik
- e** bez možnosti ověření
