IMOS BRNO, a.s.
DIVIZE SILNIČNÍ VÝVOJ
OLOMOUCKÁ 174
627 00 BRNO

Na základě výše uvedené smlouvy o dílo provedl zhotovitel diagnostický průzkum vozovky na vybraném úseku silnice II/408 spočívající ve vizuální prohlídce s grafickým záznamem a fotodokumentací poruch, měření průhybů, posouzení únosnosti a stanovení zbytkové životnosti konstrukce vozovky, z jádrových vývrtů a vrtaných sond byla zjištěna skladba konstrukce vozovky a odebrány vzorky pro laboratorní rozbor jednotlivých konstrukčních vrstev a podloží. Posouzení parametrů vozovky je provedeno podle technických podmínek TP87. Byly stanoveny výstupní parametry k hodnocení konstrukce vozovky. Předkládá se návrh rekonstrukce vozovky.

Název: Valtrovice průtah

Silnice: II/408

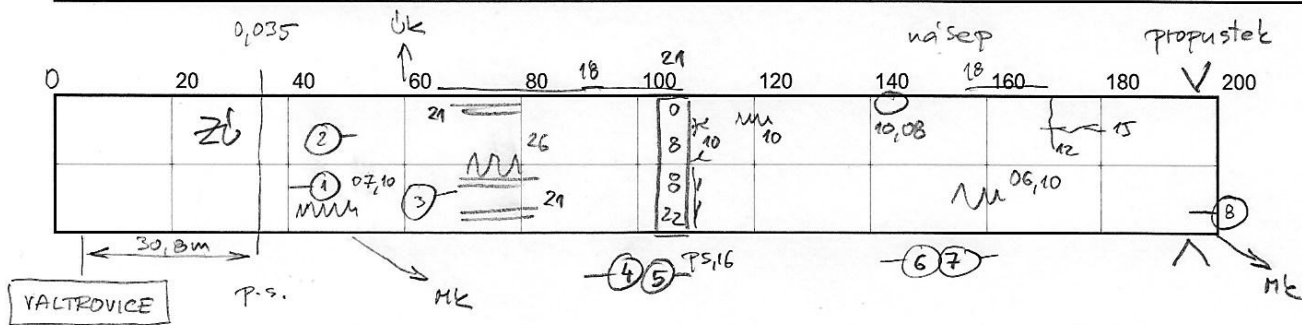
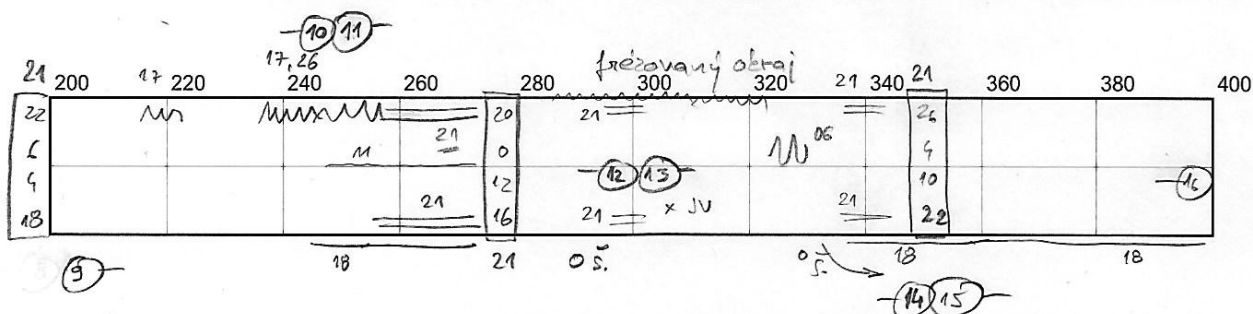
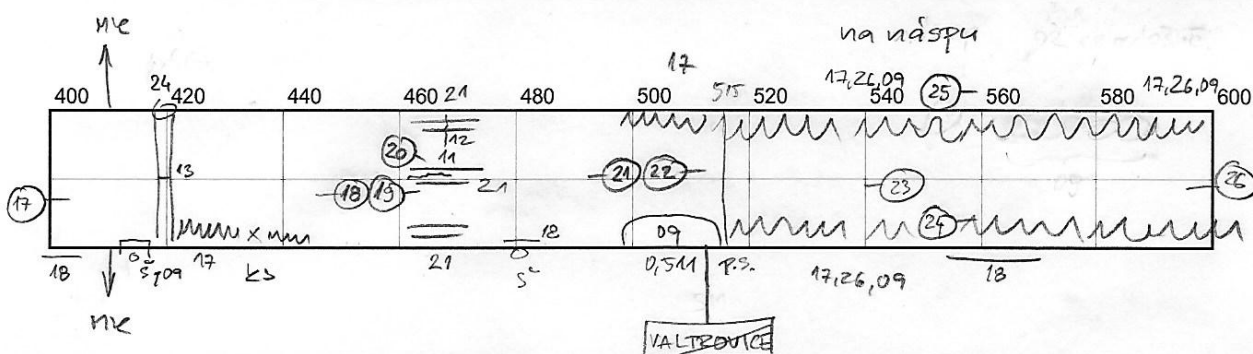
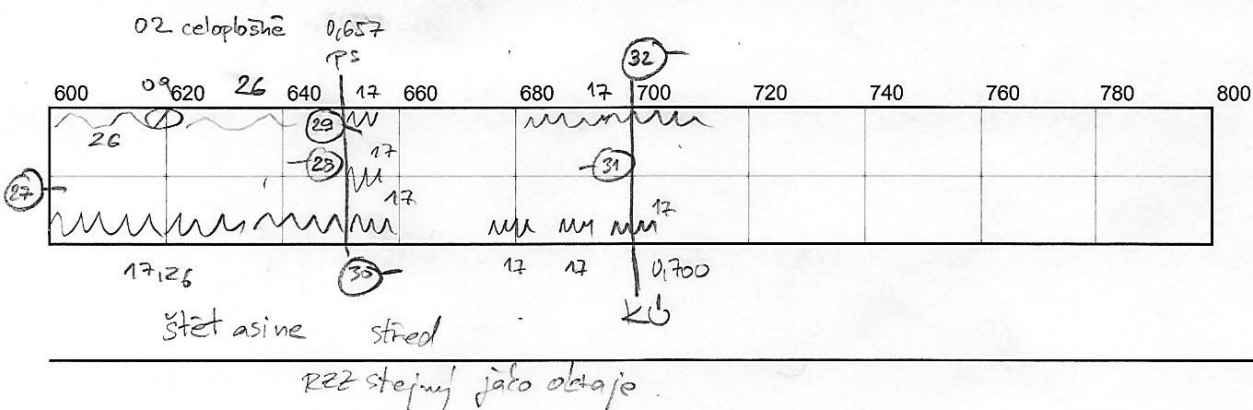
Km 0,035-0,500 intravilán Valtrovice: Povrch vozovky vykazuje vyjeté koleje (max. změřená hloubka 26 mm). Lokálně se objevují mozaikové nebo síťové trhliny a hloubková koroze.

Km 0,500-0,657: Průběžně se vyskytují síťové trhliny, plošné deformace a vysprávký podél obou okrajů vozovky a od km 0,600 je celoplošná ztráta makrotextury.

Km 0,657-0,700: Síťové nebo mozaikové trhliny podél okrajů vozovky.
