**ZPRÁVA O PROVEDENÍ  
STAVEBNĚ TECHNICKÉHO PRŮZKUMU OBJEKTU  
NEMOCNICE MILOSRDNÝCH BRATŘÍ V LETOVICÍCH**

**Brno, prosinec 2016**

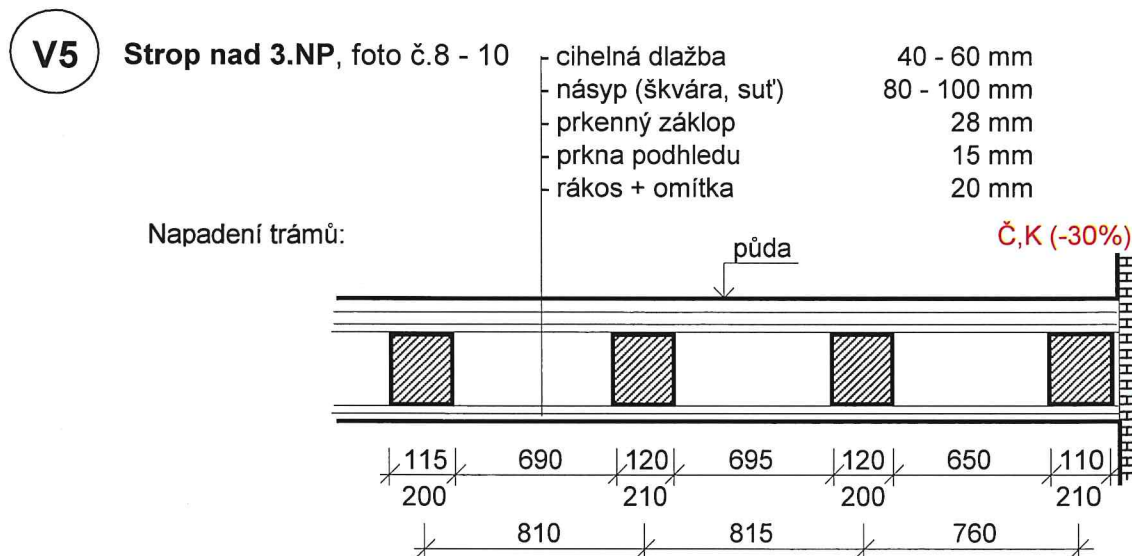
Poznámka: Trámy jsou uloženy na ocelové I nosníky č.280 (h=280 mm, b= 120 mm). V blízkosti cihelného obvodového zdiva je dřevokazným hmyzem napaden i prkenný záklop.

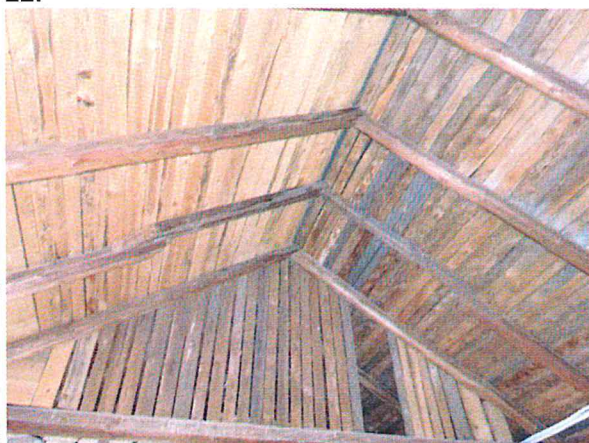
22.

- V krovové konstrukci byly provedeny rozsáhlé opravy a výměny prvků, bohužel některé spoje prvků jsou provedeny velice neodborně (krátké přeplátování, nedostatečný počet svorníků, napojení nových částí prvků na prvky poškozené dřevokaznými škůdci, nahrazení chybějících krokví jen prkny atd.) a dochází tak k uvolnění spojů, zvýšeným průhybům trámů atd., foto č.15 - 24 !

- Ponechané dřevěné prvky krovové konstrukce bude nutno zbavit napadených částí (osekáním) důkladně očistit a v místech největšího napadení naimpregnovat prostředkem s účinností proti dřevokaznému hmyzu i houbám. Impregnaci bude nutno provést i u nového řeziva použitého při sanaci.
