ZPRÁVA č.0841 V125019

**DIAGNOSTIKA VOZOVKY A NÁVRH OPRAVY
NA VYBRANÝCH ÚSECÍCH SILNIC
III/4176 A III/4185, TELNICE NÁDRAŽÍ**

Objednatel: VIAPONT s.r.o.

Duben 2012

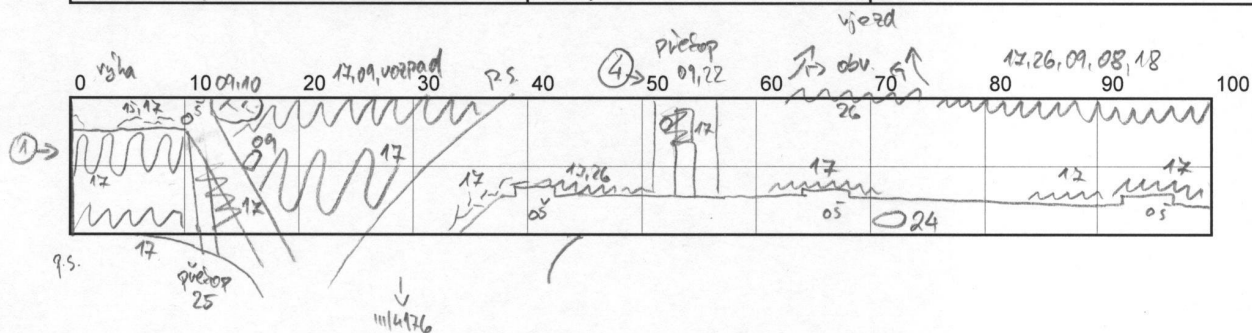
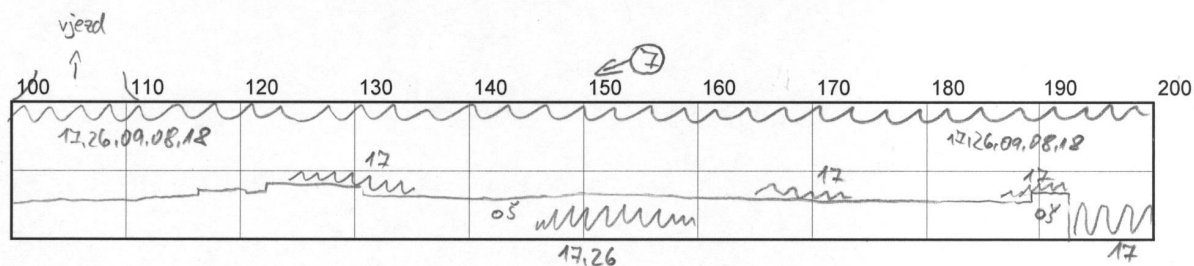
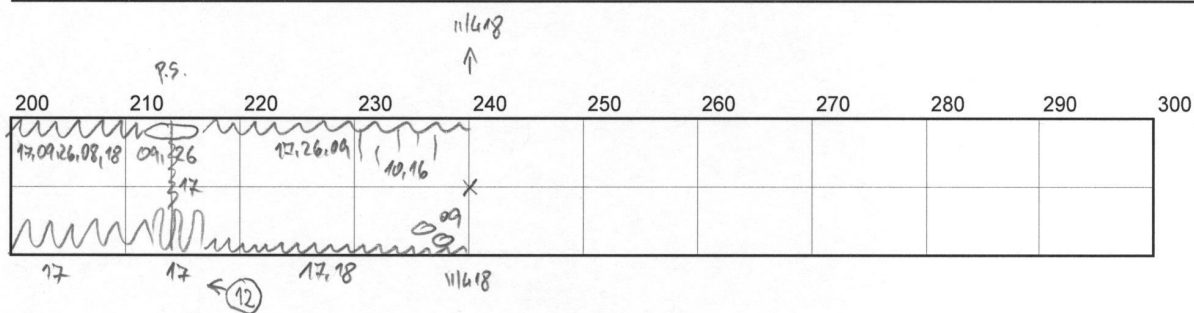
Příloha B - Záznam poruch z vizuální prohlídky

Název: Telnice ul. Nádraží - úsek č. 1	Objednatel: VIAPONT s.r.o.	
Silnice: III/4176	Zaznamenal: Ing. Jindřich Melcher	Dne: 13.4.2012
Začátek: km 0,000	Konec: km 0,240	Délka: 0,240 km
Směr prohlídky: ve směru staničení silnice	Obruby: -

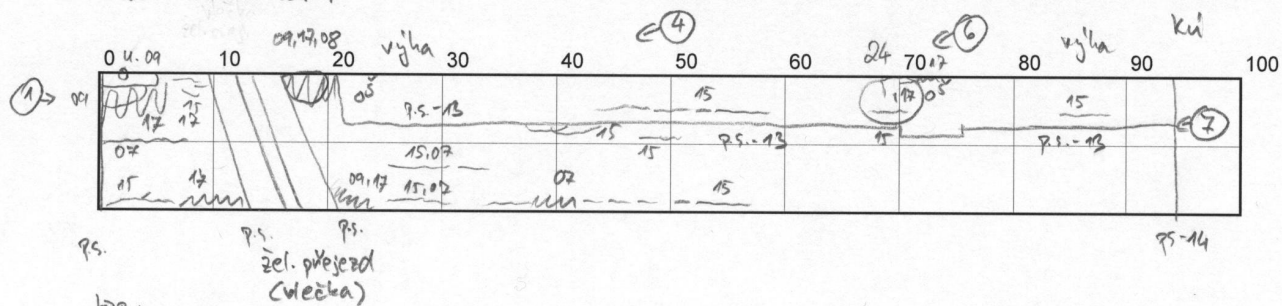
Název: Telnice ul. K Nádraží - úsek č. 2	Objednatel: VIAPONT s.r.o.	
Silnice: III/4185	Zaznamenal: Ing. Jindřich Melcher	Dne: 13.4.2012
Začátek: km 0,000	Konec: km 0,094	Délka: 0,094 km
Směr prohlídky: ve směru staničení silnice	Obruby: ano

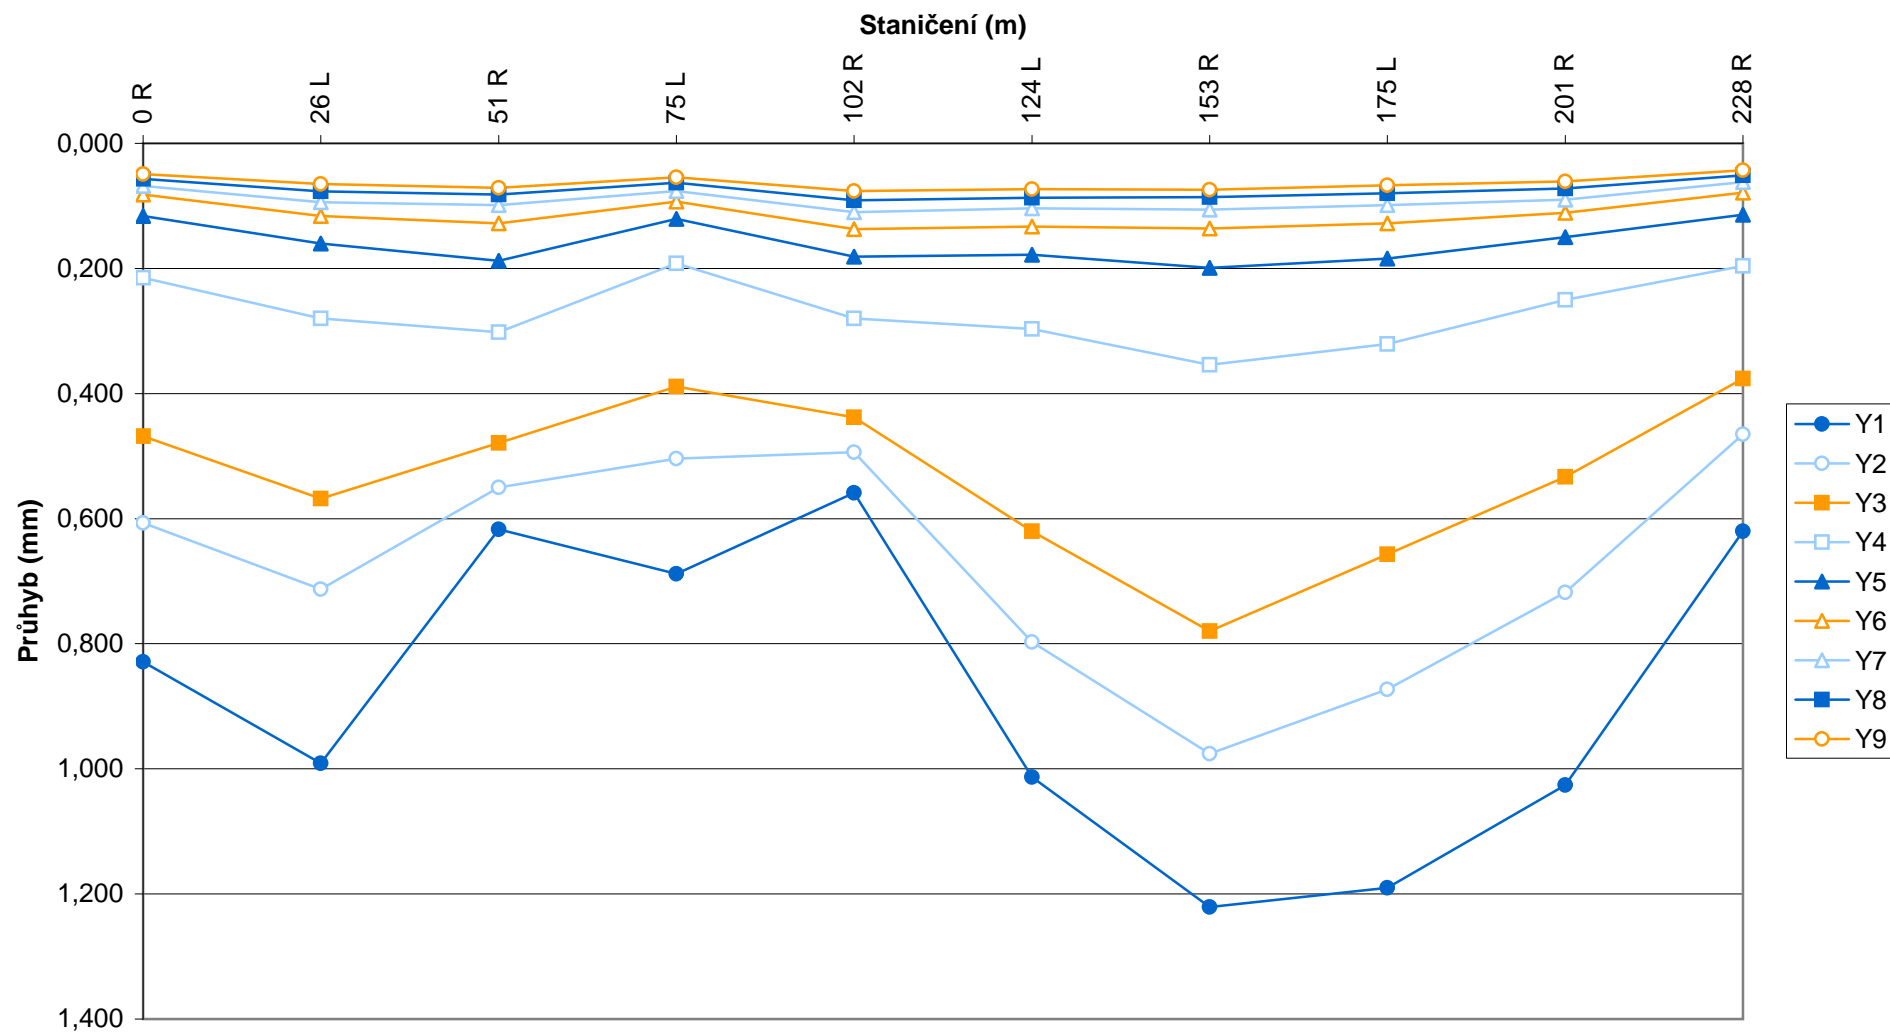
Deflexní profil vozovky - III/4176 Telnice ul. Nádraží - úsek č.1

max					1,221	0,976	0,780	0,354	0,199	0,137	0,110	0,091	0,076
min					0,559	0,465	0,376	0,192	0,114	0,079	0,062	0,051	0,043
průměr					0,875	0,670	0,531	0,269	0,159	0,114	0,091	0,075	0,063
smoch					0,233	0,166	0,121	0,052	0,031	0,021	0,016	0,013	0,011
