Most 39518-3

Most přes Jihlavu za Novými Bránicemi

HLAVNÍ PROHLÍDKA

Datum provedení prohlídky: 25.5.2016

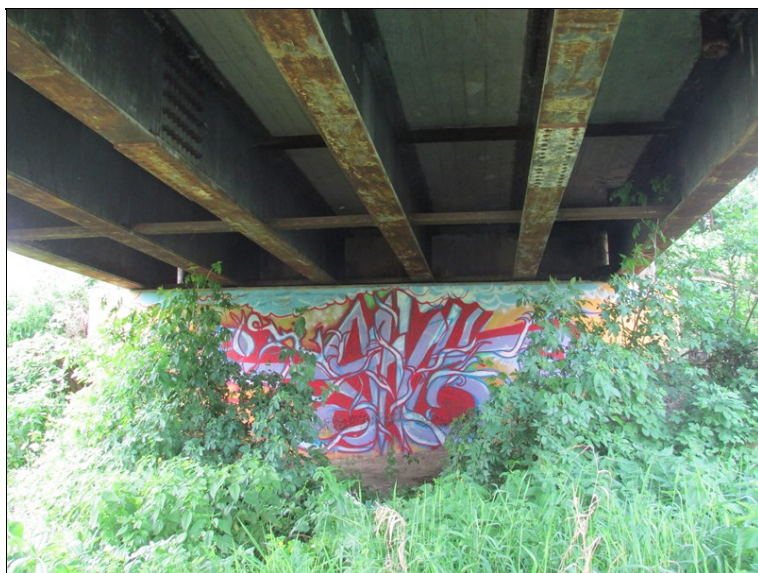
Pohled na opěru 1

[1.1]	1.1	Základy mostních podpěr a křídel	Základy jsou nepřístupné, bez postřehnutelných geometrických změn.
[1.2]	1.2	Podpěry	Na opěrách jsou stopy po zatékání mostními závěry. Beton závěrných zídek degraduje, na závěrných zídkách je obnažená korodující výztuž. Úložné prahy opěr jsou zaneseny odpadky a suti z betonu odpaďaného ze závěrné zdi a nosné konstrukce. Úložný práh na pravé straně opěry 1 je zarostlý vegetací. Na pilířích jsou stopy po zatékání z dilatace v římsách, jinak je povrch pilířů bez výraznějších poruch. Na zhlaví pilíře 2 je odlomená hrana a obnažená výztuž. Opěry i pilíře jsou znečištěny graffiti.
[1.3]	1.2.4	Křídlo	Křídla jsou zabarvena vodou stékající z úložného prahu. Pravé křídlo u opěry 1 vykazuje degradaci betonu, na křídlo patrně zatéká přes římsu.
