ZPRÁVA O PROVEDENÍ STAVEBNĚ TECHNICKÉHO PRŮZKUMU ZÁKLADNÍ ŠKOLY HAPALOVA V BRNĚ

Brno, prosinec 2017

Zhotovitel : Průzkumy staveb, s.r.o.
Lísky 1000/44
624 00 BRNO

Objednatel : Atelier 99 s.r.o.
Purkyňova 71/99
612 00 BRNO

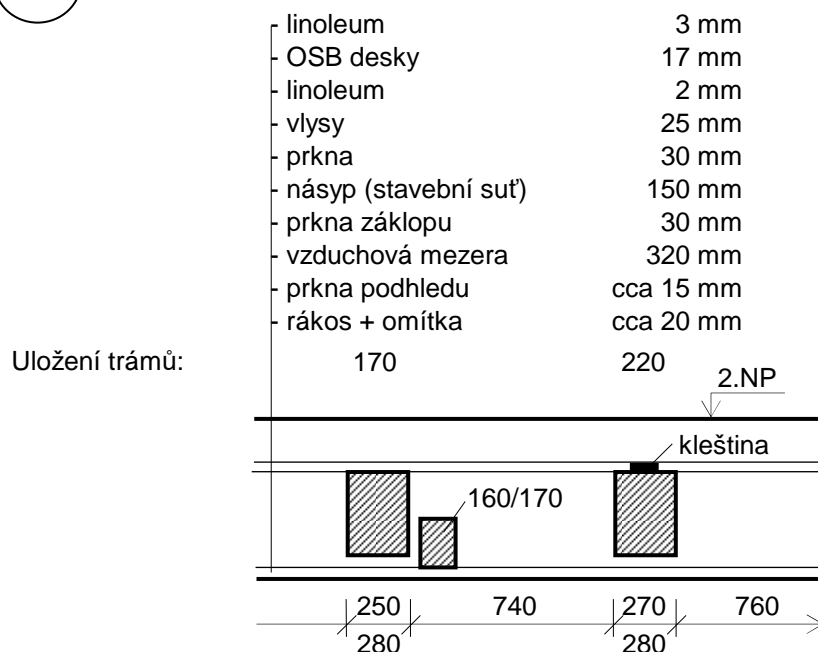
V1 Strop nad 1.NP, foto č.30

- Stropy nad 1.NP nevykazují žádné závažné vady ani poruchy. Některé (sonda V1) jsou však již provedeny na poměrně velké rozpětí a vykazují při poskoku chvění.
- **Dřevěné trámové stropy nad 2.NP staré budovy jsou ve velmi špatném stavu, několik stropnic má vyhnídlá zhlaví v uložení ve zdivu, některé stropnice jsou dřevokaznými škůdci napadeny i v poli, foto č.33, 34, 36. Z celkového počtu 8 kontrolovaných stropnic byly 4 (cca 50% !) ve zhlaví poškozeny výrazně, 1 stropnice byla poškozena částečně, zbývajících 3 stropnice byly bez známek poškození!**
- **Stropní konstrukce v jednom místě (mimo provedené sondy) je již ve zcela HAVARIJNÍM STAVU, hrozí u ní zřícení (viz výkresová dokumentace krovu), foto č.56 !!! Zcela vyhnídlé jsou zde i záklopy, hrozí propadení osob !!!**

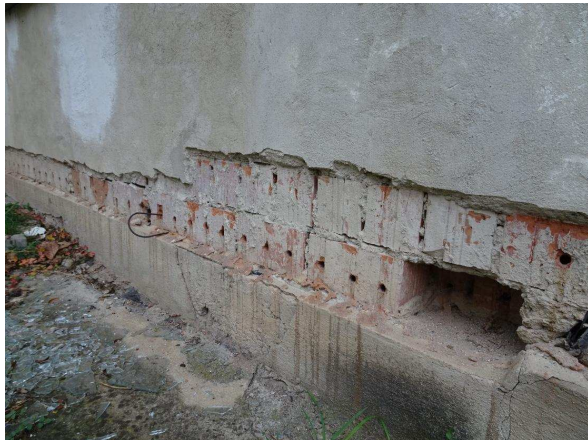
13.

- Dešťové svody nemají osazený čistící kus (tzv. „gajgr“), některé jsou deformované a mohou se zanášet, foto č.10, 12, 17.
- V 1.PP staré budovy jsou omítky v dezolátním stavu, většina je jich odpadných nebo výrazně poškozených, foto č.18 - 20. Místy se i vlhké zasolené zdivo povrchově rozpadá, foto č.21.

Na zdivu v objektu nebyly v nadzemních podlažích zjištěny žádné závažné statické poruchy - trhliny, drcení zdiva apod. Pouze v 1.PP staré budovy se již zdivo v důsledku vlhkosti zdiva a solí povrchově rozpadá, foto č.19 - 21.
