Odborný posudek

## **Posouzení příčin vlhkostních poruch střechy objektu školy, doporučení nápravných opatření**

Školní objekt  
Obchodní akademie a  
Střední zdravotnická škola  
Nad Čertovkou 2272/18  
67801  
Blansko

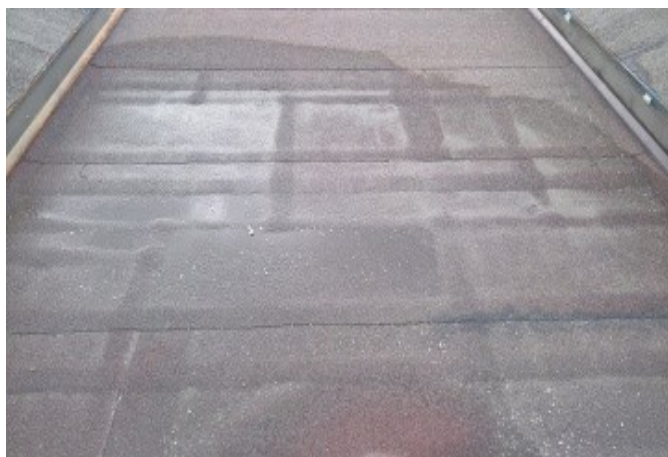
Hlavní hydroizolační vrstva je realizována ze souvrství asfaltových oxidovaných pásů. Vrchní asfaltový pás je opatřen břídlíčným posypem. Při průzkumu byly zjištěny lokální netěsnosti asfaltových pásů. Spoje asfaltových pásů byly dodatečně opravovány pomocí asfaltové stěrky. Z důvodu malého spádu střešní roviny na povrchu hydroizolace dochází k zadržování vody z atmosferických srážek a k tvorbě kaluží. Dále pak bylo patrné odmrzáení a odplavování břídlíčného posypu na povrchu asfaltového pásu. Napojení na dvouplášťové střechy ( výškový zlom ) (viz foto/14) a foto /15/) je provedeno pomocí oplechování. Asfaltový pás je po vodorovné ploše zatažen k výškovému zlomu pod oplechování. Ukončení asfaltového pásu navazuje na oplechování svislé části výškového zlomu.

foto/10/ Pohled na hydroizolační vrstvu

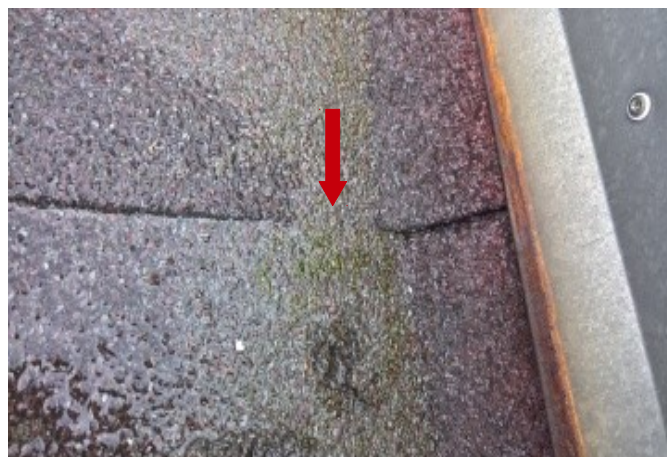
foto/11/ Pohled na naplavený břídlíčný posyp

**Na střeše v ploše vznikají louže.** Nedostatečný sklon horního povrchu střechy brání plynulému odtoku vody ze střechy. **Hlavní střecha není provedena v dostatečném spádu** pro daný typ krytiny. Voda zadržovaná na střeše působí na hydroizolaci mírným hydrostatickým tlakem a hrozí rychlejší degradace hydroizolačních asfaltových pásů. **Zvyšuje se také riziko zatečení srážkové vody netěsnými spoji.**

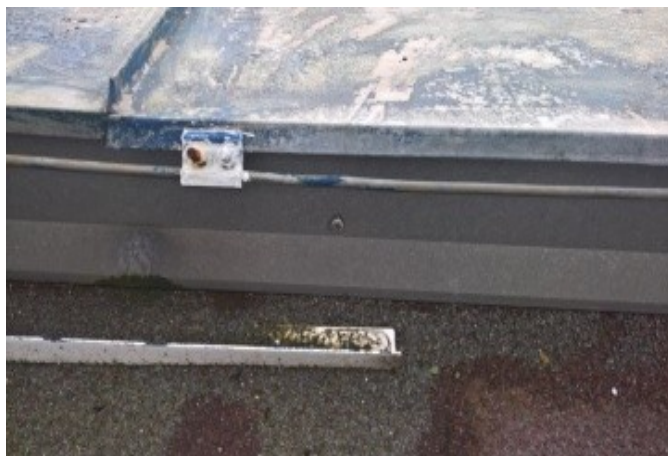
**foto/16/** Pohled na napojení oplechování na atiku

Asfaltové pásy v místě napojení na atiku jsou ukončeny v rovině střechy a napojeny na oplechování atiky. Oplechování je kotveno ke svislé části výškových zlomů a atiky. Oplechování je provedeno z pozinkovaného plechu.

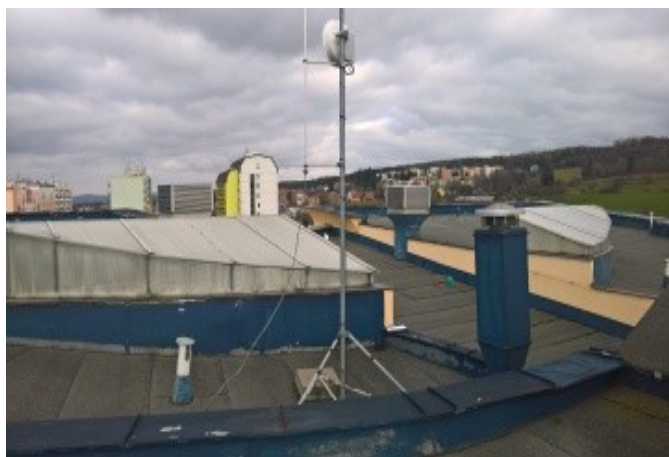
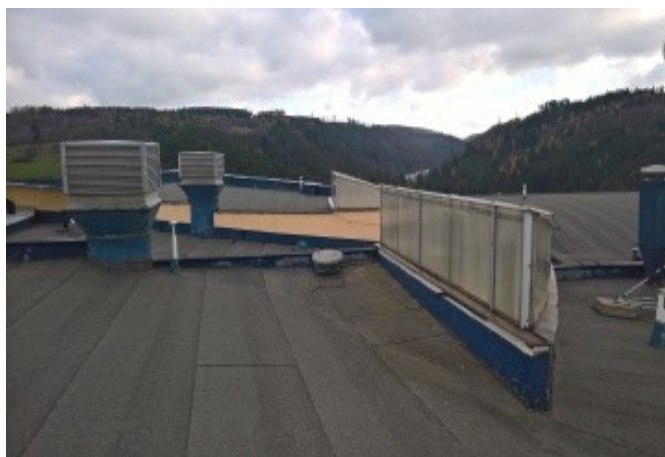
**foto/24/** Pohled na části střechy s horním pláštěm z železobetonové stropní desky a se střešními světlíky

**foto/25/** Pohled na části střechy s horním pláštěm z železobetonové stropní desky a se střešními světlíky

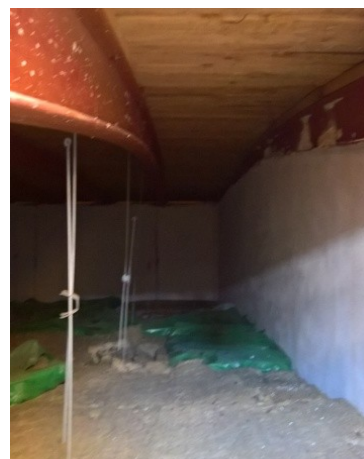
foto/33/ Pohled do provedené sondy S3 , S4

**Vzduchová mezera je nedostatečně větraná. Příváděcí otvory při průzkumu nebyly nalezeny.** Ve skladbě střechy dochází k nadměrné kondenzaci vlhkosti, která může způsobit např. biologické napadení dřevěného bednění. V prostoru větrané vzduchové mezery bylo rovněž nalezeno množství plísní na stěnách. Toto řešení je v rozporu s ČSN 73 1901, kdy plocha příváděcích větracích otvorů se doporučuje minimálně 1/100 plochy střechy. Plocha odváděcích větracích otvorů se oproti ploše příváděcích větracích otvorů zpravidla zvětšuje o nejméně 10 %.

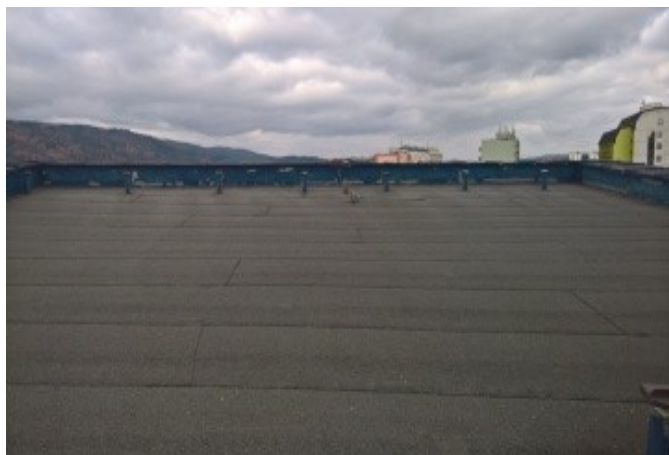
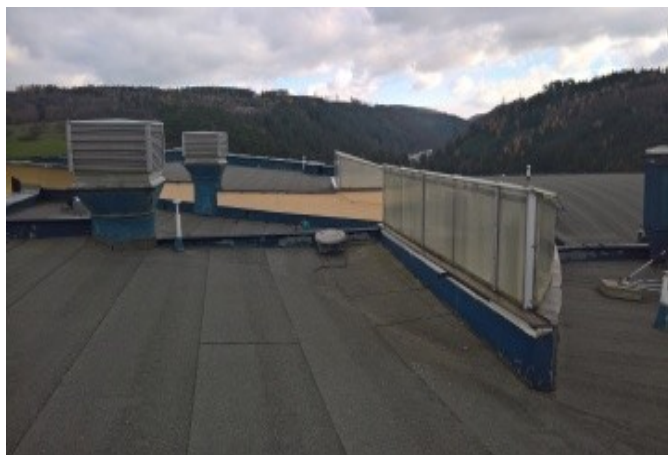
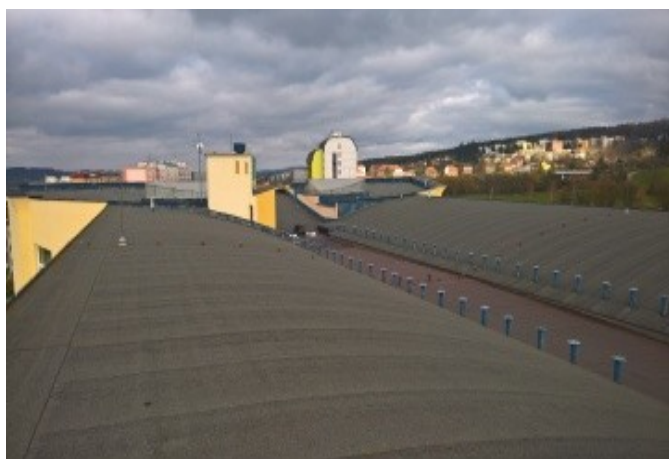
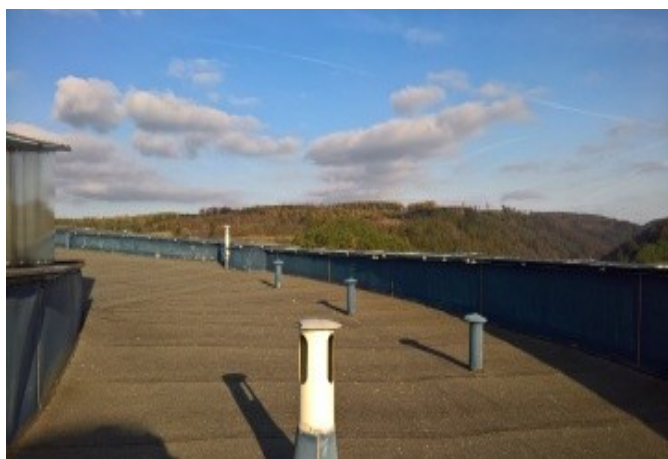
**foto/34/** Pohled na předmětné střechy

Hlavní hydroizolační vrstva je realizována ze souvrství asfaltových modifikovaných pásů, kde vrchní povrch je opatřen posypem. V ploše hydroizolační vrstvy jsou patrné trhlinky. Dále pak bylo patrné odmrznání a odplavování břidličného posypu na povrchu asfaltového pásu. Tyto vady svědčí o nevyhovujícím stavu hydroizolačního povlaku. Ve spojích jednotlivých asfaltových pásů byly nalezeny netěsnosti. Spoje a povrch asfaltových pásů byly dodatečně opravovány pomocí asfaltové stěrky. Na střeše se vyskytují nečistoty a nevhodné předměty.

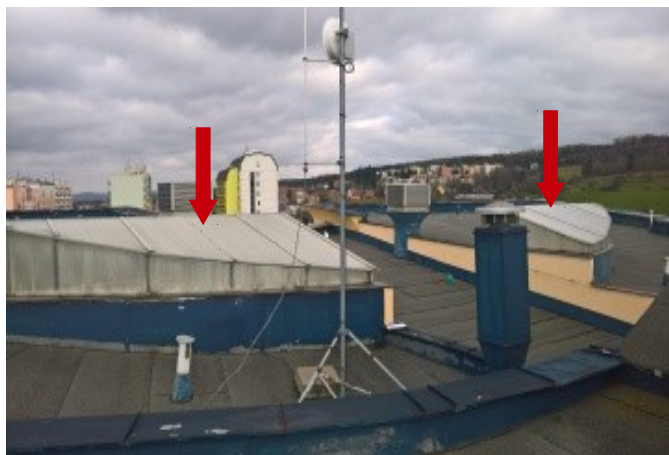
foto/40/ Stopy na střešní světlíky

**Ocelová konstrukce světlíků vykazuje lokální korozi.** Na místech ve spárách mezi polykarbonátovými tabulemi a oplechováním zděné části se nachází netěsnosti. V těchto místech může docházet k zatékání srážkové vody do interiéru, zejména v případě větrem hnaného deštěm.

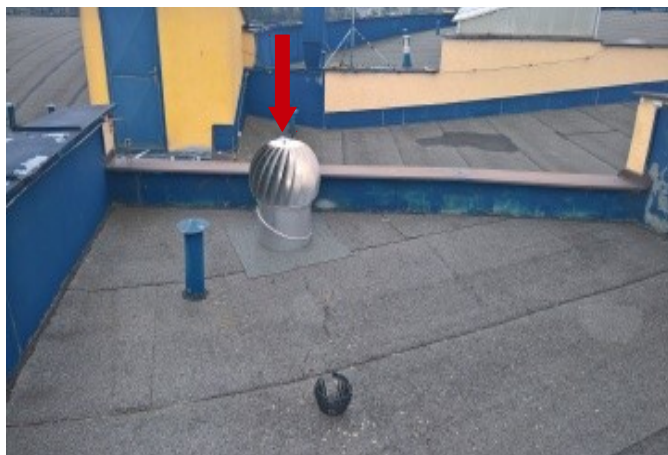
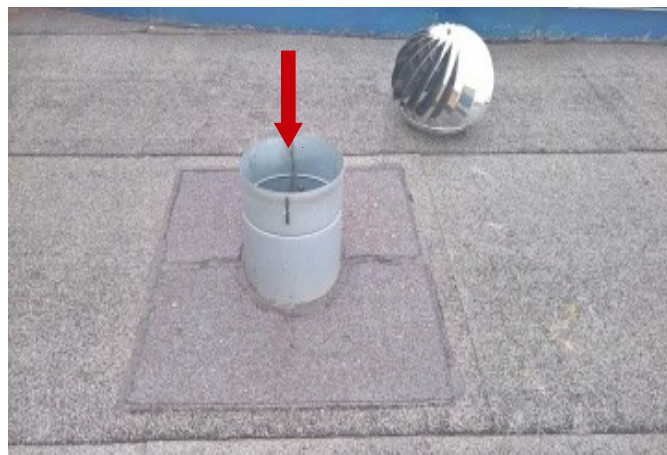
foto/44/ Pohled na nový větrací komínek

foto/45/ Pohled na nový větrací komínek

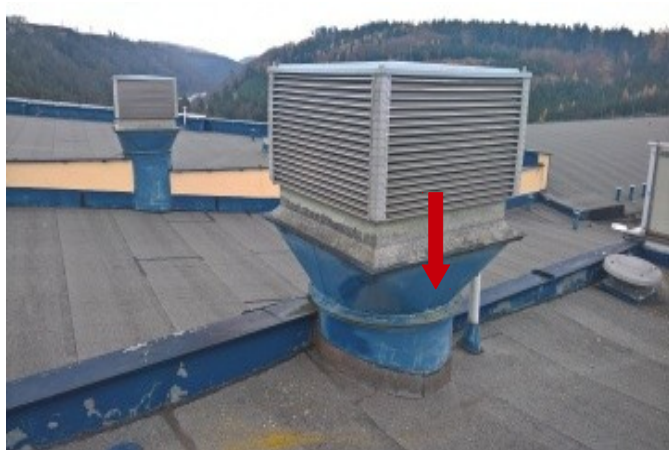
Nad rovinu střechy vystupují zařízení a větrací komínky sloužící k provětrání vzduchové mezery. Asfaltové pásy jsou v místě prostupů ukončeny v rovině střechy, kde jsou napojeny na plechovou manžetu. Na některých větracích komíncích si již objevuje koroze. Větrací komínky jsou realizovány z pozinkovaného plechu. Nové větrací komínky v ploše severozápadní střechy jsou napojeny pomocí přířezu asfaltových pásů. Asfaltové pásy v místě napojení na zařízení jsou vytaženy po svislé části do výšky cca 100 mm.

**foto/52/** Pohled na napojení na prostup střechou

**Napojení hydroizolace na svislé části prostupů není provedeno do dostatečné výšky.** Vlivem degradace asfaltového pásu v místě napojení asfaltových pásů vznikají netěsnosti. Tímto místem může do střešního pláště vnikat srážková voda.

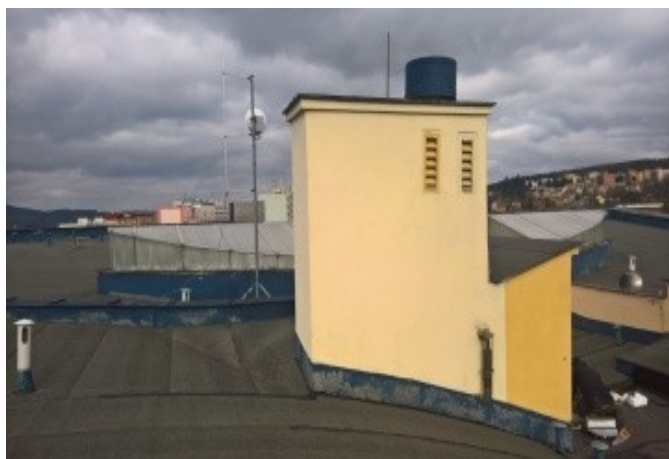
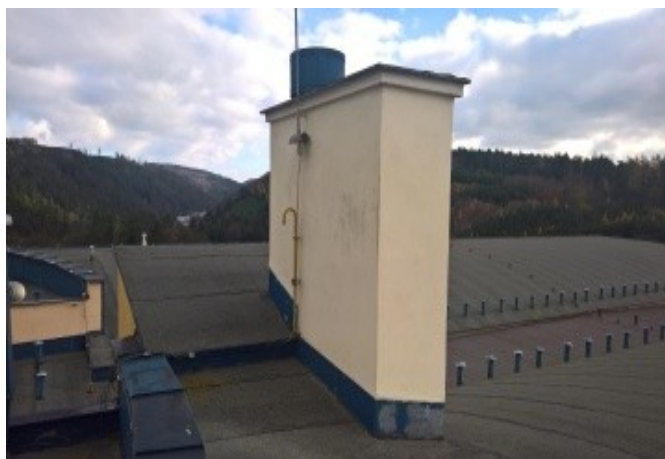
Přístup na střechu je zajištěn pomocí vyvýšené části. Vyvýšená část se nachází uprostřed západní strany na přechodu mezi střechami. Vyvýšená část je obdélníkového tvaru zastřešena plochou střechou s hlavní hydroizolační vrstvou z asfaltových pásů. Nad rovinu střechy vyvýšené části vystupuje komín. Ze stěny vyvýšené části je vyveden větrací komínek kanalizačního potrubí. V místě vývodu větracího komínku byly nalezeny netěsnosti v oplechování. Vnitřní povrch stropu vyvýšené části byl napaden plísněmi.

**foto/54/** Pohled na vyvýšenou část

**foto/55/** Pohled na vyvýšenou část

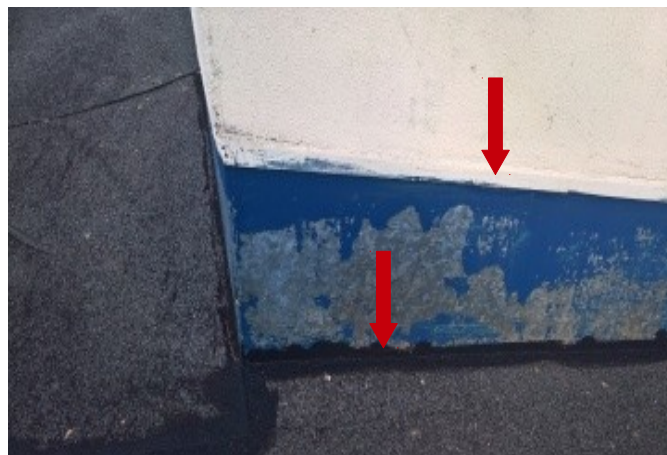
**foto/57/** Pohled na napojení hydroizolace na stěnu vyvýšené části

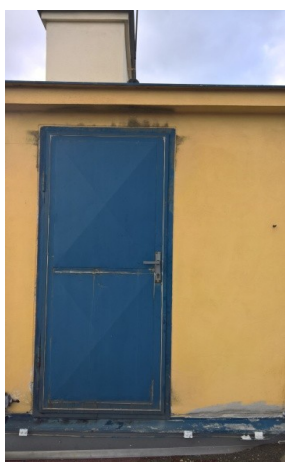
**foto/58/** Pohled na vstup na střechu

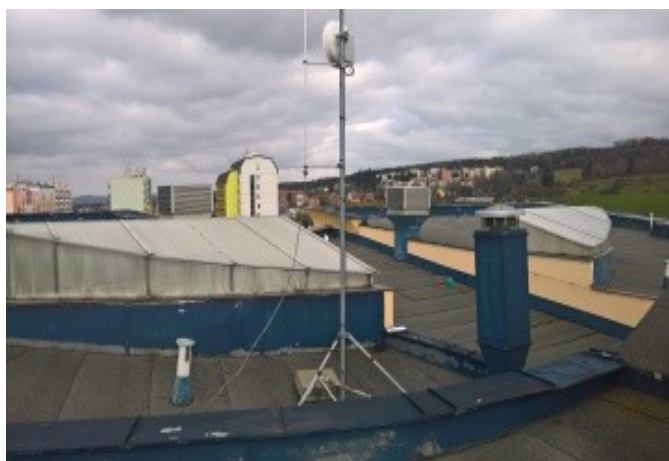
Světlíky trojúhelníkového tvaru se nachází v severní části objektu v levé a pravé ploše střechy. Světlíky jsou umístěny na zděné vyvýšené části. Nosná konstrukce světlíků je hliníková. Na ocelové konstrukci jsou osazeny tabule polykarbonátu, které jsou stabilizovány pomocí krycích lišt. Napojení zděné konstrukce a konstrukce světlíku je ukončeno oplechováním. Oplechování je kotveno do ocelové konstrukce světlíku a přechod je zapraven tmelem. Oplechování je realizováno ve spádu 0-1°. V místě zapravení tmelem byly viditelné netěsnosti. V ploše oplechování byly patrné známky po stojící vodě. Hydroizolace je v místě napojení na vyvýšenou část ukončena v rovině střechy a napojena na plechové lemování. Lemování je provedeno pozinkovaným plechem opatřeným nátěrem. Mezi napojením plechového lemování a oplechování zděné vyvýšené části byly nalezeny netěsnosti, které jsou znázorněny šipkami.

**foto/62/** Pohled na střešní světlíky

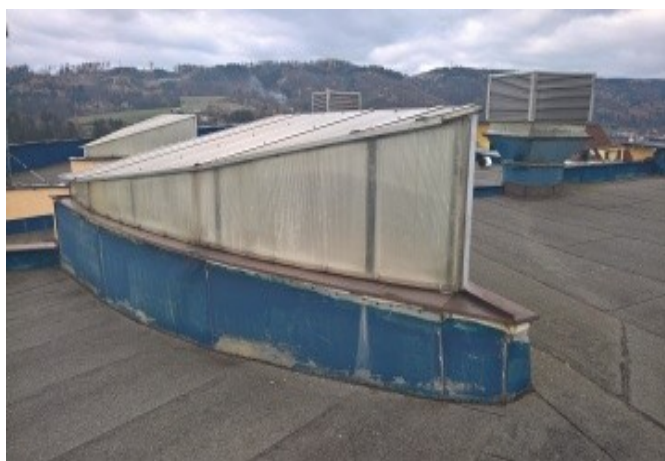
**foto/63/** Pohled na střešní světlík

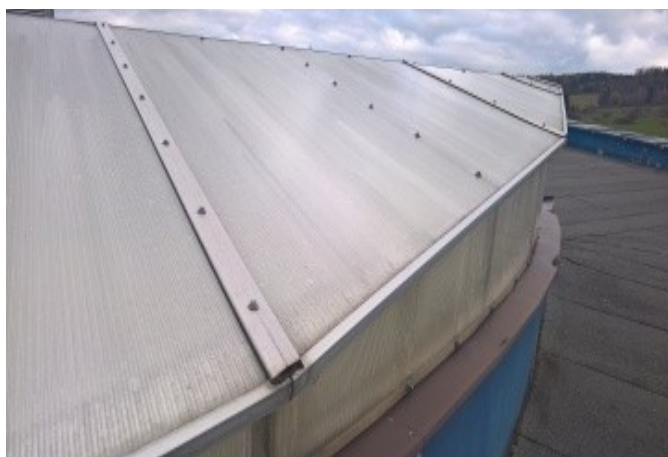
**foto/66/** Pohled na napojení polykarbonátových tabulí

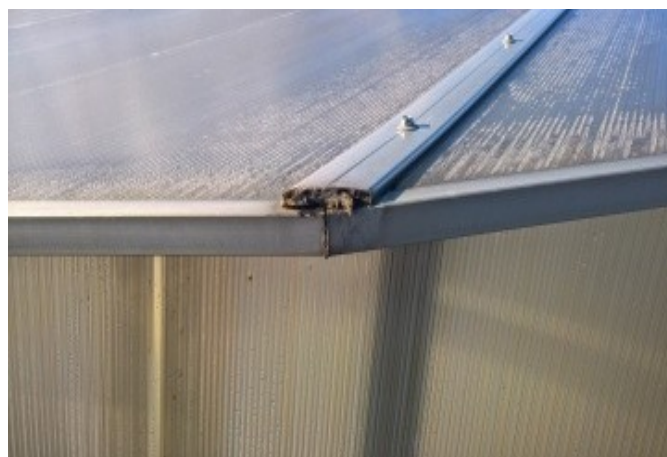
**foto/67/** Pohled na detail krycí lišty

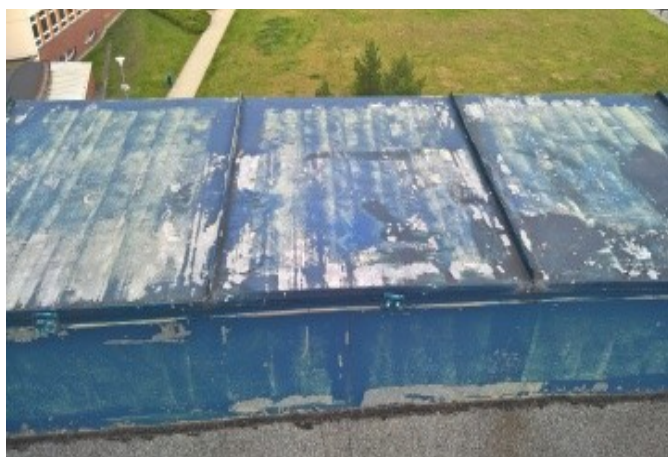
Koruna atiky je oplechována pozinkovaným plechem. Oplechování atiky je opatřeno ochranným nátěrem. Oplechování atiky je provedeno ve sklonu 0-1 ° k rovině střechy. Spoje oplechování atiky jsou realizovány pomocí stojaté drážky. Oplechování atiky je kotveno pomocí kotevních šroubů.

**foto/70/** Pohled na oplechování atiky

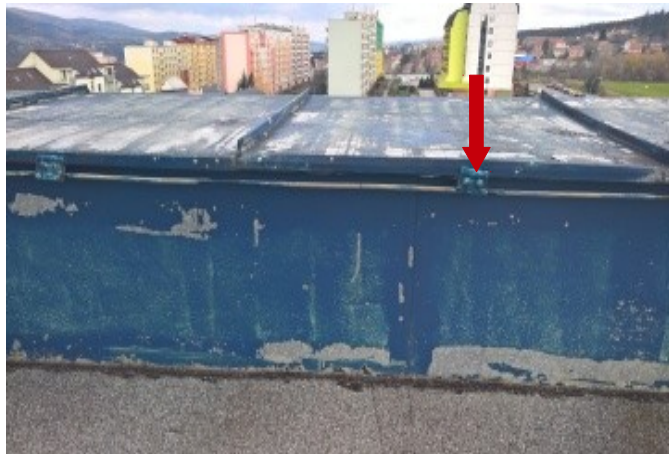
Hromosvodnou soustavu tvoří ocelové lano připojené svorkami ke kovovým konstrukcím na střeše. Vodič je v ploše střechy připevněn na kovových podkladcích, které jsou uloženy přímo na hydroizolační vrstvu. Na okraji střechy je vodič uchycen na oplechování atiky.

**foto/72/** Pohled na uchycení ocelového lana k oplechování atiky

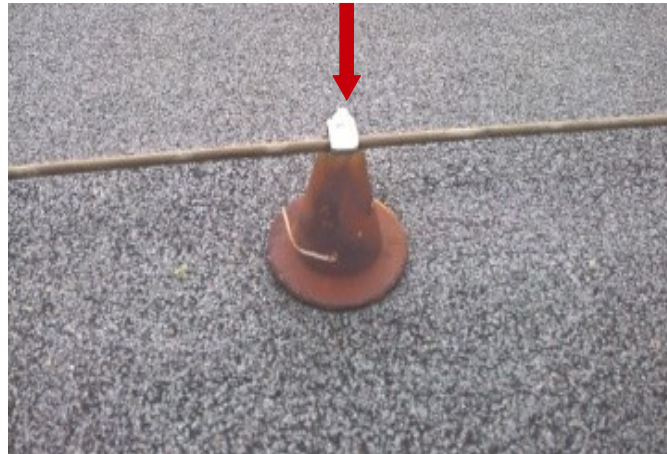
**foto/73/** Pohled na uložení kovových podkladů sloužících k uchycení ocelového lana hromosvodu
