# OBNOVA HISTORICKÉ FASÁDY A SCHODIŠTĚ BUDOVY NA ADRESE ŽEROTÍNOVO NÁMĚSTÍ 1, BRNO

## D.1.1-01\_TECHNICKÁ ZPRÁVA SO 01

## **Hodnoticí zpráva {Lc – III/2018} – příloha k TZ sanačního projektu**

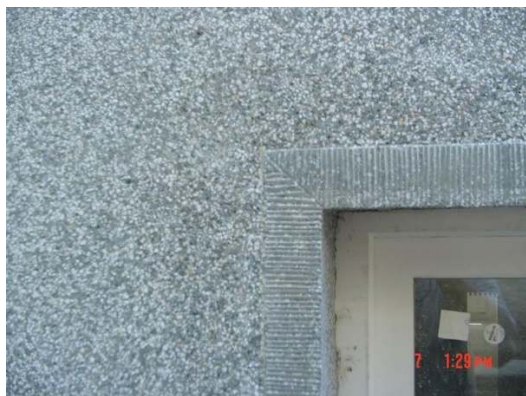
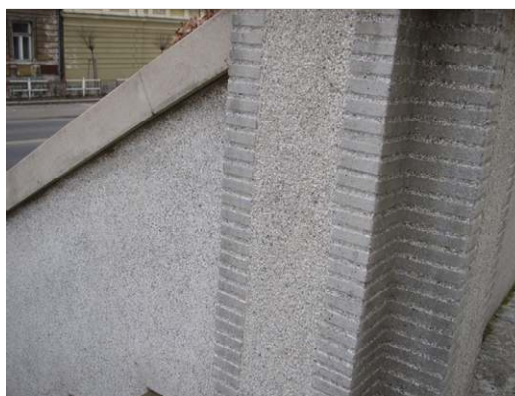
Typické provedení hran omítek, tzv. šanýrů. Přesná podoba musí odpovídat původnímu vzoru na stávající fasádě.

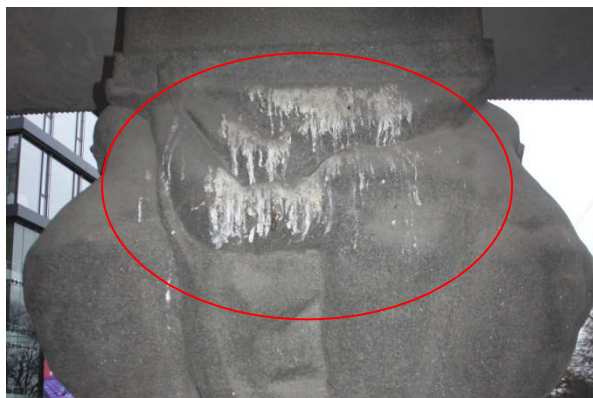
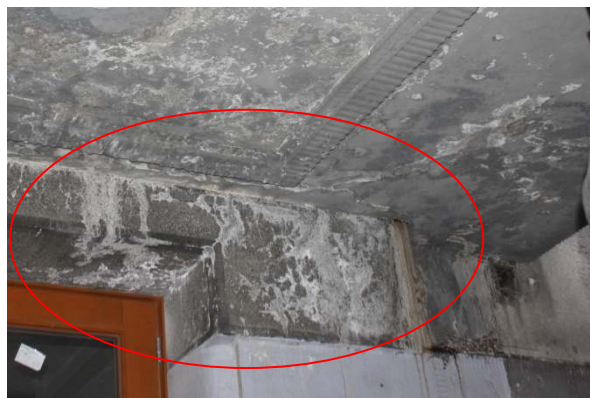
Budou odsoleny oba plinty a horní část sousoší, kde sedali holubi a pravý horní roh ostění dveří, kde holubi hnízdili a zároveň zde docházelo k masivní dotaci solí z jádra. Na závěr doporučuji provést analýzu salinity.

Aby byl zásah účinný a výsledek udržitelný, bude tato etapa provedena až po zajištění stříšky proti zatékání.
