## Záměr restaurování kovových komponentů v rámci restaurování objektu Nového zámku- Jevišovice

Vypracovala: Bc. Plotěná Lucie

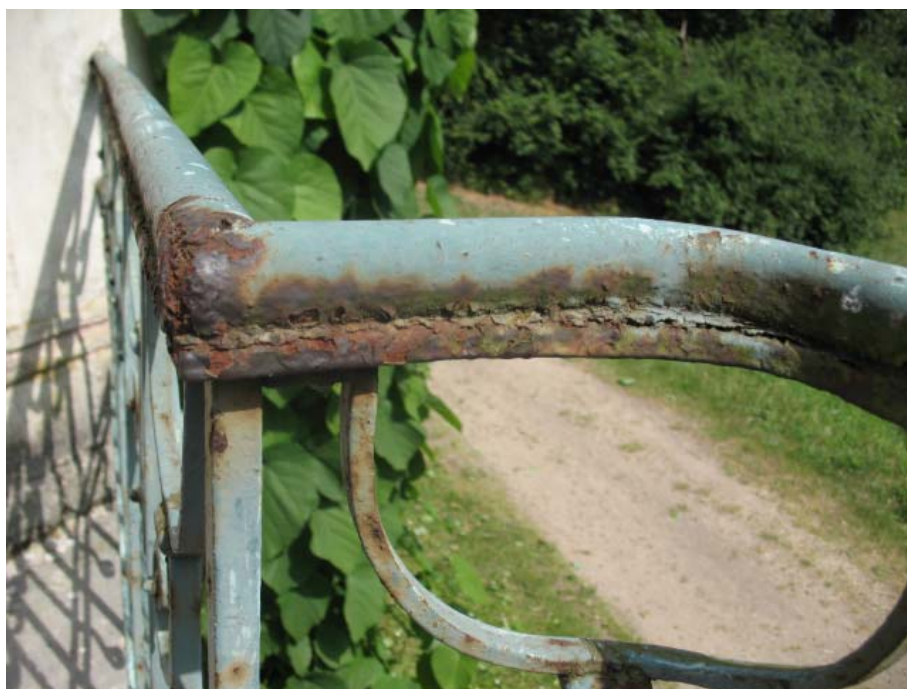
**Obrázek 5**

- 2) Železně ozdobně kované schodišťové a terasové zábradlí z levé boční strany budovy (obr.3), je deformované (obr.4) a první nosný litinový sloupek je zlomen nad patkou. Zábradlí je nestabilní z důvodů rozpadu kamenného schodiště v němž bylo upevněno (obr.5). Pravděpodobně původní barevný nátěr je silně podkorodován (obr.6). Záměrem restaurování je úplné odstranění nátěrů tryskáním s vhodným abrazivem až na samotný kov, který lokálně vykazuje podkorodování nátěrů a odpadávání barevné vrstvy. Původní barevný nátěr nebude možno zachovat z důvodů nemožnosti konzervovat zkorodovaný povrch kovu pod nátěrem tak, aby odolával atmosférickým podmínkám. Povrch kovu očištěný od nátěrů a nesoudržných korozních produktů bude konzervován roztokem taninu a kyseliny fosforečné. Po vyzrání nátěru, budou mříže opatřeny základním nátěrem s inhibítorem koroze a vrchním nátěrem, který bude odpovídat původnímu barevnému provedení. Deformace zábradlí budou vyrovnány a litinový sloupek bude spojen svařováním. Vzhledem k havarijnímu stavu schodiště bude možné zábradlí demontovat a restaurovat mimo objekt.

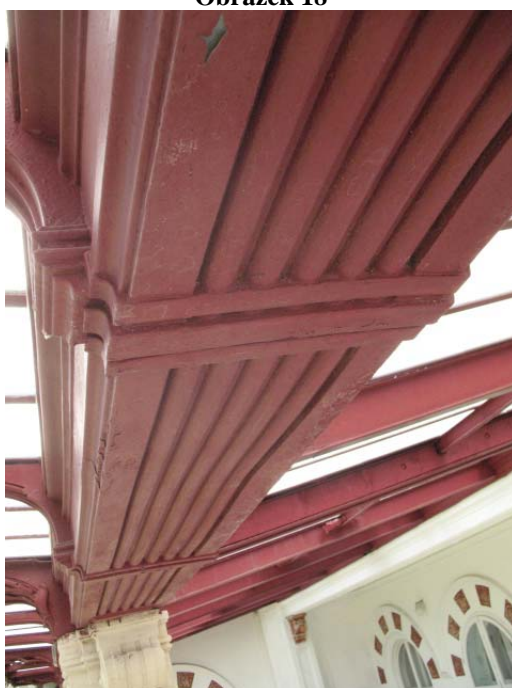
**Obrázek 18**

- 6) Zastřešení terasy a zastřešení vchodu s mřížemi u hlavního vchodu (obr.16, 17). Konstrukce je tvořena litinových a profilů opatřených nátěrem. Konstrukce nad terasou je podpírána čtyřmi sloupy na kterých leží litinový překlad (obr.18), který je zakryt profilovaně tvarovaným, pravděpodobně, zinkovým plechem (obr.19). Podhled nad nosnými sloupy je zdoben kovovými dekoracemi v podobě liliových květů z tlačených zinkových plechů (obr.20). V hlavicích sloupů budou pravděpodobně vloženy litinové výztuhy, které nesou překlad. Okraj podhledu zakončující terasu je zdoben kovanými květy z železného plechu (obr.21). Okraj podhledu je perforován prokorodováním materiálu v místě umístění ozdobného květu, který je odlomen. Skleněné výplně jsou nahrazeny polykarbonátovými deskami.

Záměrem restaurování je především zjištění stavu nosného litinového překladu odkrytím polykarbonátové krytiny a jeho konzervace antikoročním nátěrem. Po demontáži polykarbonátu bude odstraněn nátěr z litinové konstrukce pomocí tryskání vhodným abrazivem, horkým vzduchem nebo chemicky odstraňovačem nátěrů. Tryskání bude možné provést na místě, ale okolní fasáda musí být dokonale zakryta. Nátěr ze zinkových částí a ozdob bude odstraněn chemicky pomocí odstraňovačů starých nátěrů na bázi organických rozpouštědel, který nenarušuje kov. Čelní plech podhledu zastřešení, pokud bude po odstranění nátěru kompaktní, bude v místě perforace doplněn vložením nového materiálu. Odlomená květina bude vrácena zpět. V případě nevyhovujícího stavu ocelových plechů okraje podhledu bude nutná jejich výměna. Restaurování zastřešení bude spojeno se značným zásahem do okolní fasády kdy bude nutné zrevidovat upevnění konstrukčních litinových prvků ve fasádě. Je možné, že negativním vlivem vápenné omítky na litinu bude nutné některé konstrukční vyměnit. Vrchní nátěr bude proveden v původní barevnosti, který koresponduje s temně červenými liniemi na fasádě. Veškeré komponenty, které bude možno demontovat budou restaurovány mimo objekt.

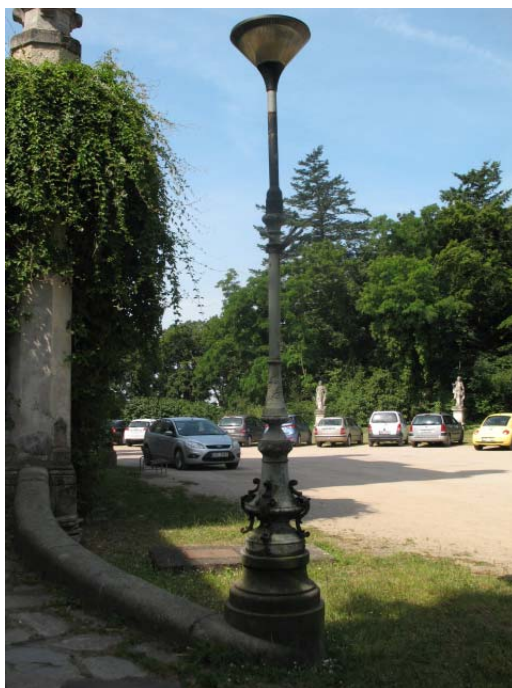
Obrázek 24

- 8) Dva venkovní kandelábry stojí po stranách hlavního vchodu (obr. 24). Na kamenném soklu je pomocí šroubů připevněna litinová stojna zdobená čtyřmi dekorativními volutami. Původní horní část kandelábru je nahrazena plastovou lucernou. Původní barevnost, která byla zjištěna sondou, byla světle zelená jako u zábradlí a to na stojně i volutách. Celkem bylo na kandelábru nalezeno pět nátěrů. Záměrem restaurování je odstranění podkorodovaných nátěrů (obr.26.) tryskáním s vhodným abrazivem (skleněnou balotinou). Kandelábry bude pravděpodobně možné demontovat. Povrch bude konzervován roztokem taninu a kyseliny fosforečné. Vrchní nátěr bude proveden v původní barevnosti zjištěné sondou. Plastová lucerna bude nahrazena kopií původního provedení v rámci dohledatelnosti její původní podoby v pramenech.

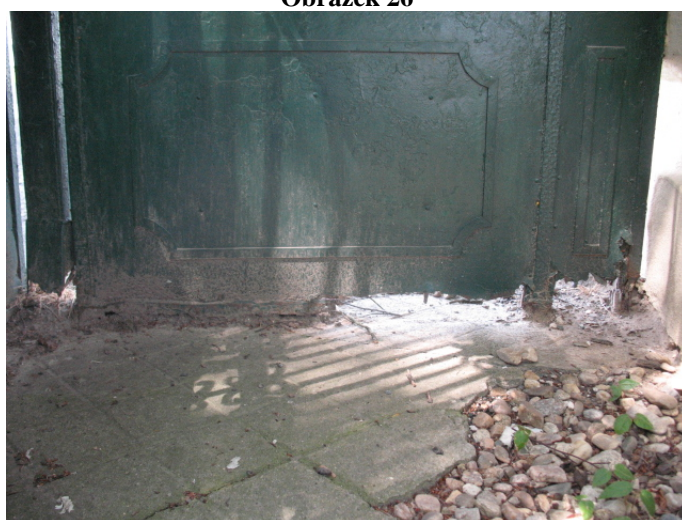
**Obrázek 26**

- 9) Vstupní brána do areálu zámku je upevněna mezi dva cihlové sloupy (obr. 26). Brána je silně poškozena především ve své spodní části, kdy je okraj do výšky cca 5 cm úplně odkorodován (obr. 27), pravděpodobně vlivem solení komunikace v zimním období. Kovaná brána je povrchově upravena několika vrstvami tmavě zeleného nátěru. Mříže jsou v horní části kompletní, ale původní klika chybí a je nahrazena bakelitovou (obr. 28). Záměrem restaurování je odstranění starých podkorodovaných nátěrů tryskáním a doplnění chybějícího materiálu ve spodní části brány. Následně stabilizace povrchu roztokem taninu a kyseliny fosforečné a úprava povrchu nátěrem. Pro optimální provedení restaurátorského záměru by měla být brána vyjmuta z cihlových sloupů a odvezena na místo provedení.
