Most 3981-2

Most přes Skalický potok za obcí Trstěnice

HLAVNÍ PROHLÍDKA

Datum provedení prohlídky: 30.8.2016

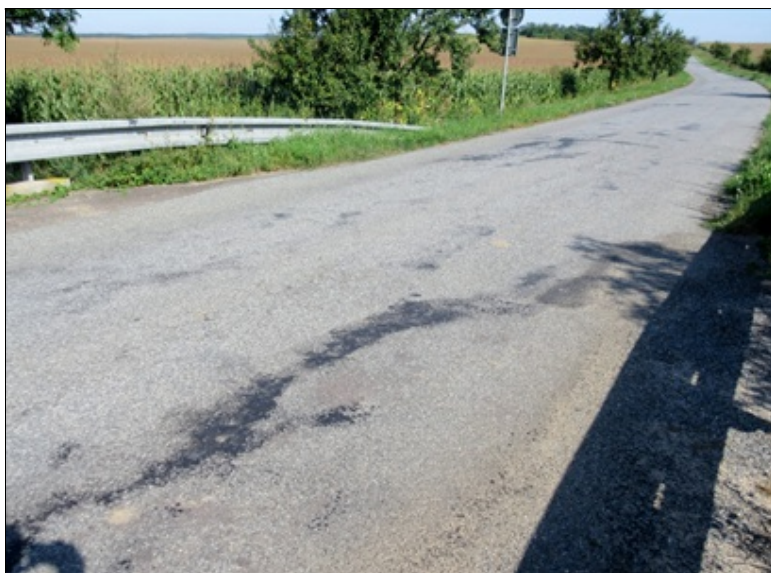
| [3.1] | 3.1 | Vozovka | Vozovka je v místě mostních říms nárazově rozšířena, krajnice jsou strmé. Vozovka je vyspravována. V krytu jsou trhliny. Vozovka je před i za mostem prosedlá s trhlínami. Krajnice jsou zarostlé vegetací. |

Vozovka v místě mostu
