**ZPRÁVA O PROVEDENÍ  
STAVEBNĚ TECHNICKÉHO PRŮZKUMU OBJEKTU  
NEMOCNICE MILOSRDNÝCH BRATŘÍ V LETOVICÍCH**

**Brno, prosinec 2016**

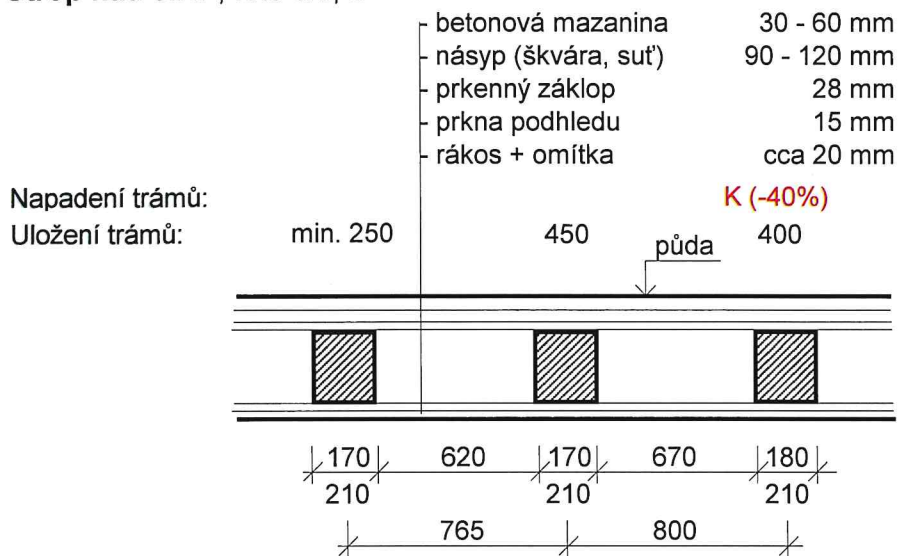
**V3** Strop nad 3.NP, foto č.5, 6

Poznámka: Zhlaví trámů je naimpregnováno.

- Lze konstatovat, že většina stropních trámů v otevřených sondách nad 3.NP byla většinou bez známek výraznějšího napadení dřevokaznými škůdci.
- Pouze v sondě V3 byla zjištěna 1 stropnice výrazněji vyhnílá ve zhlaví v důsledku napadení konioforou sklepní a červotoči, foto č.5, 6.
- U sondy V5 pak byla dřevokaznými škůdci napadena a zničena 1 krajní stropnice probíhající v těsně v blízkosti obvodového zdiva. Tato stropnice je napadena po celé délce, jsou zde zničena i prkna záklopu, foto č.10.
- Nelze však vyloučit, že po rozkrytí stropních konstrukcí nebudou zjištěny ještě další poškozené stropnice.
- Napadení stropnic mimo uložení v poli nebylo zjištěno.
- Stropní konstrukce nad 3.NP jsou zcela nedostatečně zateplené.

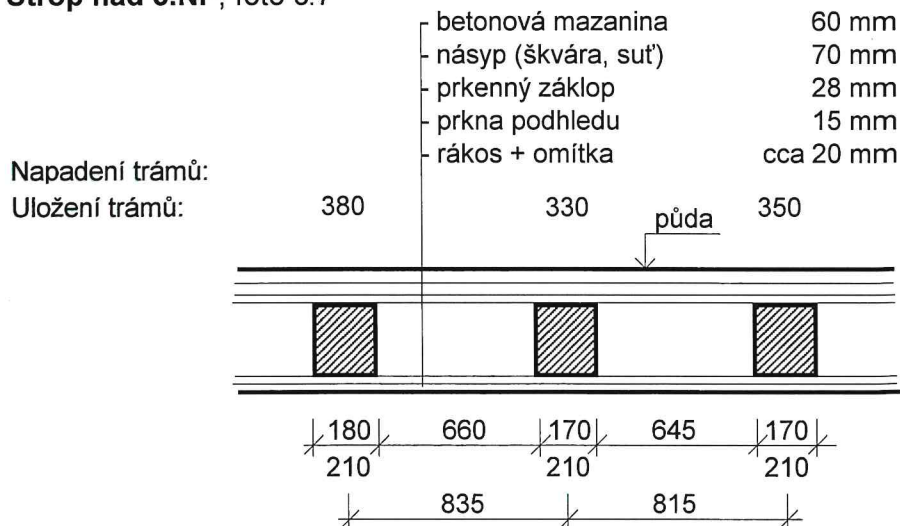
**V4** Strop nad 3.NP, foto č.7

Poznámka: Zhlaví trámů je naimpregnováno.

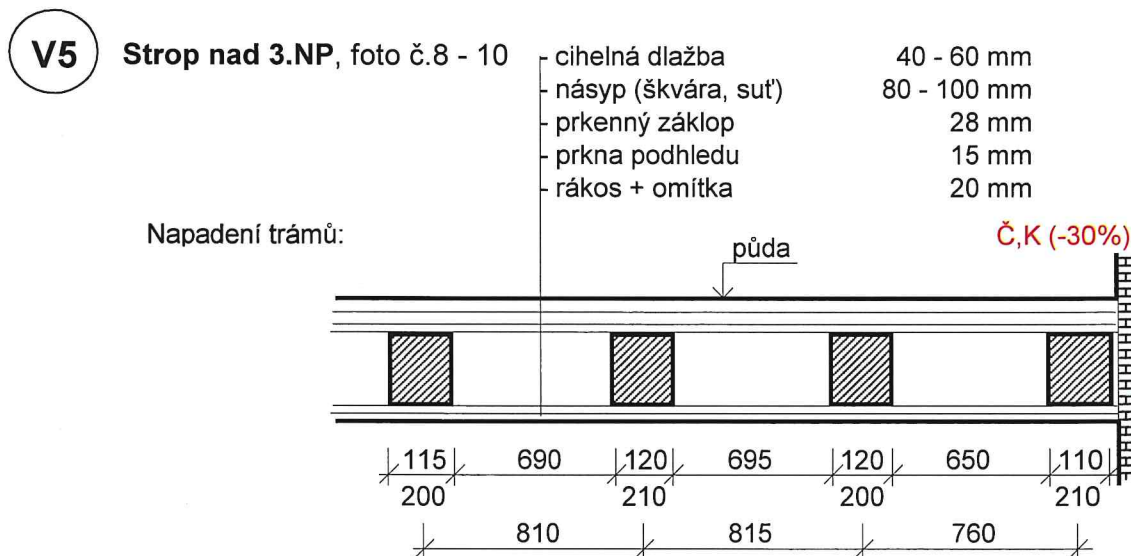
Poznámka: Trámy jsou uloženy na ocelové I nosníky č.280 (h=280 mm, b= 120 mm). V blízkosti cihelného obvodového zdiva je dřevokazným hmyzem napaden i prkenný záklop.
