Most 3773-12

HLAVNÍ PROHLÍDKA

Objekt: Most ev.č. 3773-12 (Most)

Datum provedení prohlídky: 3.9.2016

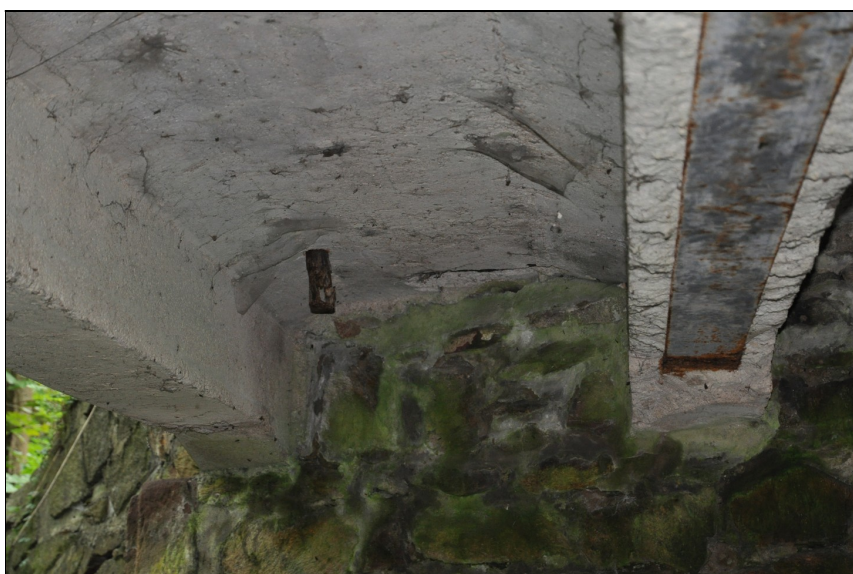
1. a 2. trám zprava nad opěrou 1.

[2.1] 2 Nosná konstrukce Do nosné konstrukce zatéká pod římsami. Krycí vrstva je odražena, nikoli z důvodu koroze tuhé výztuže, ale z důvodu větších průhybů a dynamických rázů.
