# **Most 416-003**

Most přes Litavu za Hruškami

## **HLAVNÍ PROHLÍDKA**

**Objekt: Most ev.č. 416-003 (Most přes Litavu za Hruškami)**

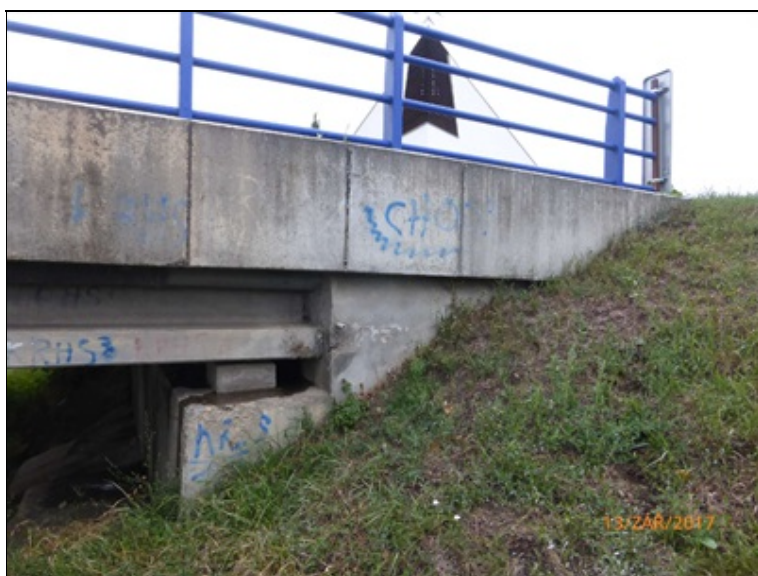
OP1 levé křídlo

| [1.1] 1.2 Mostní podpěry a křídla | <p>Šířka základové spáry ve schématu ML vůči výšce opěry při uvažování založení v nivních říčních sedimentech je asi příliš optimistická - opěry jsou pravděpodobně masivnější. BMS není doplněna doba rekonstrukce - nahrazení NK nosníky VST</p> <p>V celé délce <b>OP1</b> masivní zatékání vody a bahna na úložný práh nefunkčním elastickým MZ, výrazná degradace betonu opěry. Díky masivnímu zatékání nefunkčním elastickým MZ lze očekávat degradaci betonu závěrné zídky. Vodorovná trhlina 20 cm pod horním krajem prahu v lici. Vodorovná trhlina v křídlech. <b>Všechny podložiskové bloky na OP1 jsou porušeny trhlinami šířky až 5 mm.</b> Omítka popraskaná a odpadává</p> <p>Na boku zatékání na úložný práh <b>OP2</b>, Vodorovná trhlina na pravém boku pod úložným prahem pokračující do křídla. Na lici na styku se zemí odlupování omítky a mírná degradace betonu.</p> |

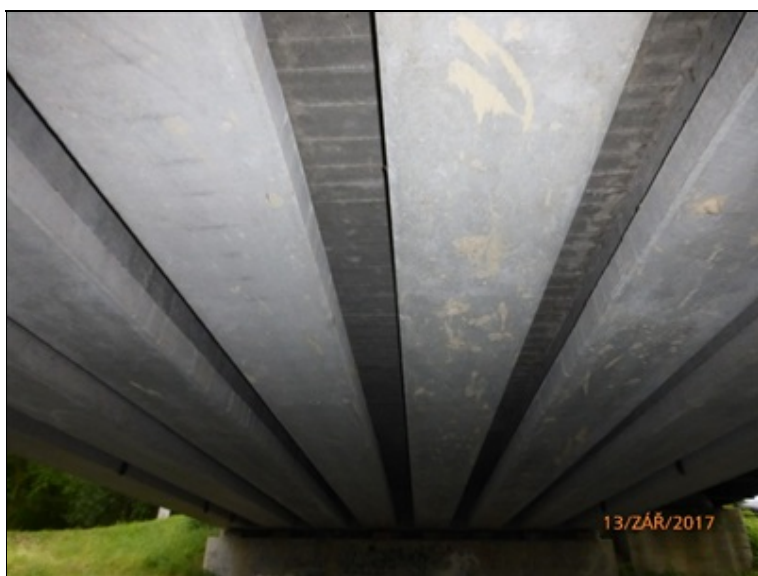
podhled NK

| [2.1] 2 Nosná konstrukce | <p>NK bez větších závad. Lokálně nedostatečné krytí na příčniku a koroze obnažené výztuže. Díky masivnímu zatékání nefunkčním elastickým MZ na OP1 lze očekávat degradaci betonu příčniku ve spáře se závěrnou zídou.</p> <p>Dilatační závěr na <b>OP1</b> je z hlediska vodotěsnosti zcela nefunkční. U obou zívěrů se vozovka rozpadá, ve vozovce jsou trhliny - hmota MZ zcela odtržena od podkladu (poddímenzování šířky závěru popaltné době provedení). Těsnění plovoucích desek v římsách je odtržené (pokud ještě existuje, je vytlačován polystyren ze spáry. Vlevo u obrubníku je ve vozovce MZ pravděpodobně vtlačován do spáry mezi závěrnou zídou a NK, v levém jízdním pruhu je vytlačená hmota MZ rozježděna. Na levé římsě dochází k vytlačování obrubníku do vozovky, Před závěrem vlevo na mostě stojí voda. Obrubníky nejsou podle VL4.</p> <p>Dilatační závěr na <b>OP2</b> je ve vozovce funkční. Těsnění plovoucích desek v římsách je odtržené (pokud ještě existuje, je vytlačován polystyren ze spáry. Obrubníky nejsou podle VL4</p> |

[1]	2	Nosná konstrukce	Vzhledem k závadám na MZ nutno přimout kroky vedoucí k opravě mostu a to do 1 roku - přizvednout NK na OP1, sanovat/vyměnit její ložiskové bločky, provést výměnu obou MZ za povrchové těsnění (současné MZ už nevyhovují předpisům ani šířkou, ani vhodností pro aktuální dopravní zatížení). Současně s tím vyměnit zábradlí za typ vyhovující dopravně bezpečnostním požadavkům a sanovat beton opěr a římsy. Součástí bude i oprava zpevněné koryty.
[2]	2	Nosná konstrukce	Na trhliny v bločcích OP1 osadit řádně datované sádrové terče pro sledování pohybů či konstatování stabilizace stavu. A sledovat - výsledky rozhodnou o odstranění či sanaci bločků.
[3]	3	Mostní svršek	Opravit vozovku

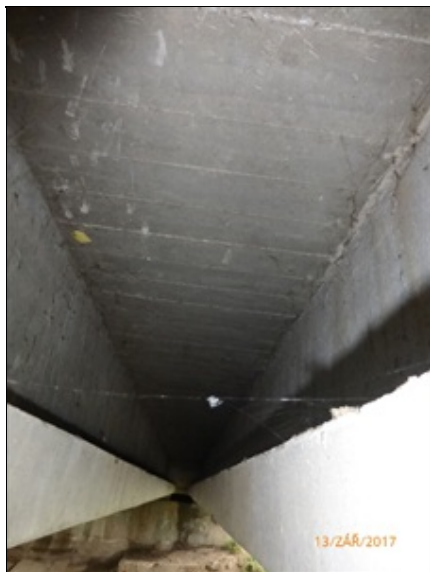
podhled NK - mezi nosníky
