Odborný posudek

posouzení stavby z hlediska výskytu obecně a zvláště chráněných synantropních druhů živočichů pro projekt „Zateplení budovy Městského Muzea ve Veselí nad Moravou“

ve Zlíně: 17.5.2017

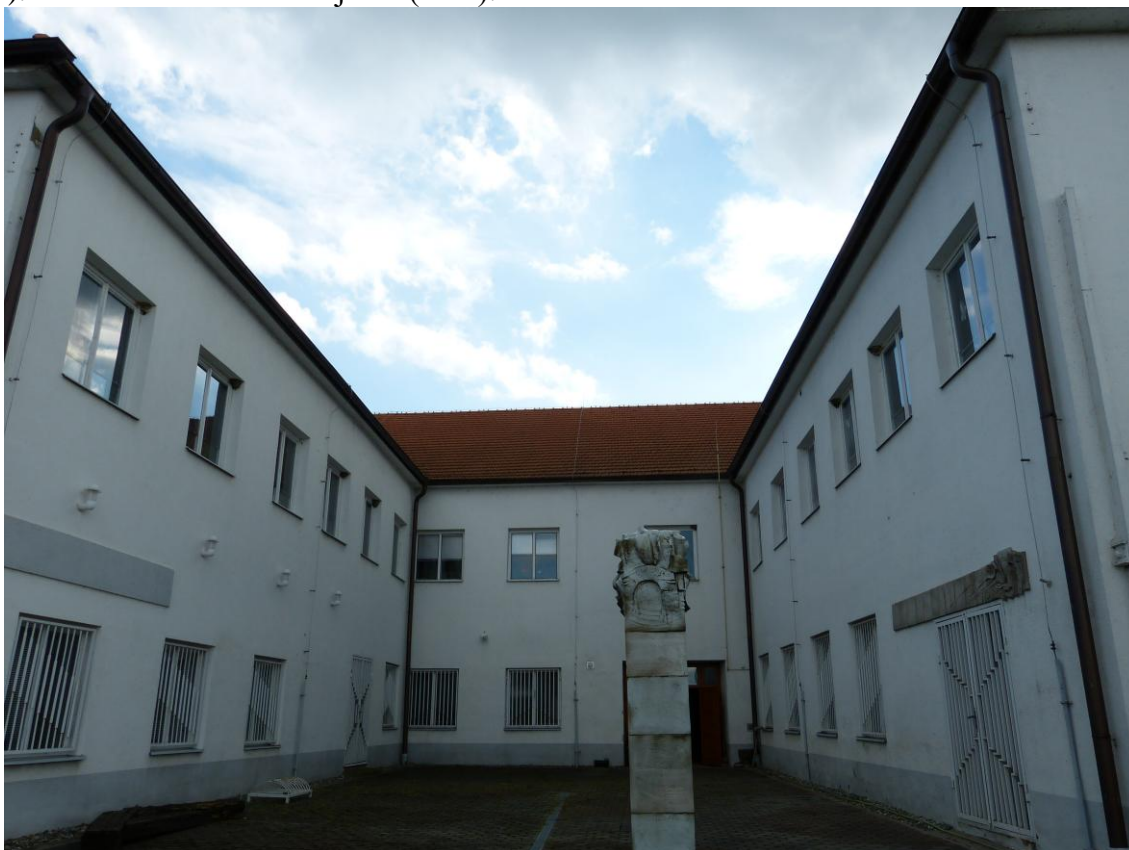
Při provedeném průzkumu bylo v horních rozích oken (resp. špaletách) zaznamenáno celkem 10 hnízd jiříčky obecné (*Delichon urbica*), všechna hnízda jsou v současné době obsazená. Z toho tři hnízda se nachází v přední části objektu (směrem do náměstí), zbývajících sedm hnízd je umístěno ve dvoře v zadní části objektu. Žádní jiní živočichové nebyli nikde zaznamenáni.

Obr. 5). Pohled na zadní část objektu (dvůr).
