## **ZPRÁVA O PROVEDENÍ STAVEBNĚ - TECHNICKÉHO PRŮZKUMU OBJEKTU MASARYKOVA STUDENTSKÉHO DOMOVA NA CIHLÁŘSKÉ ULICI 21 V BRNĚ**

Brno, květen 2006

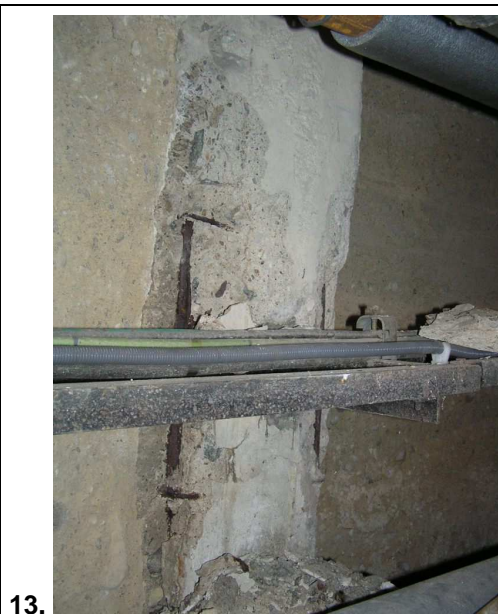
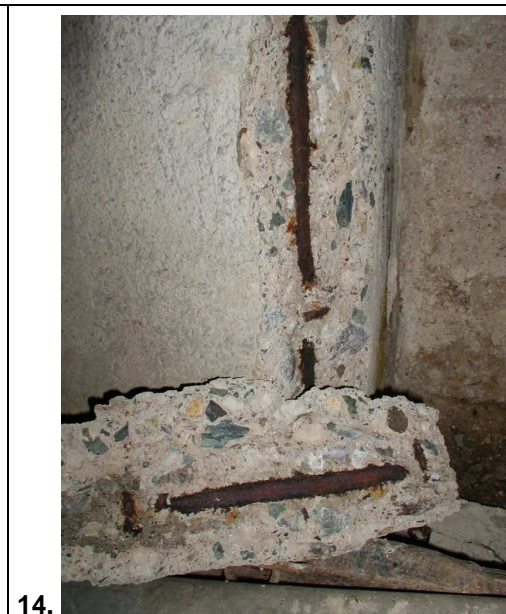
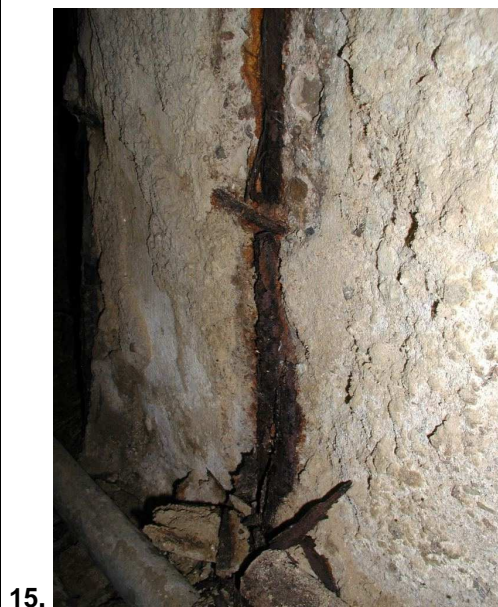
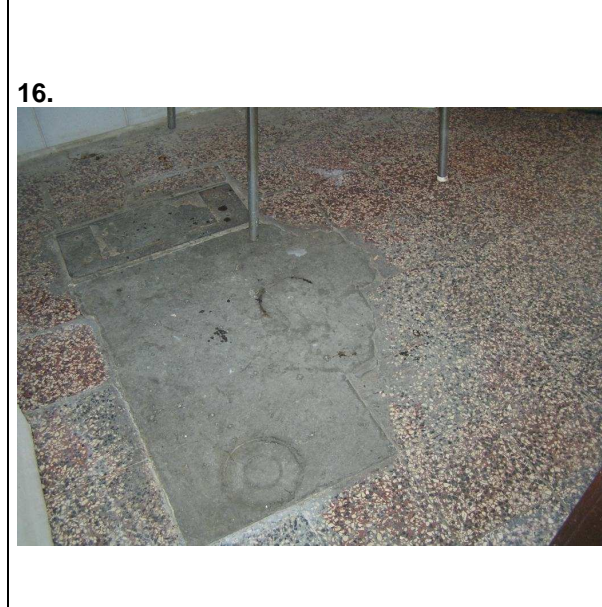
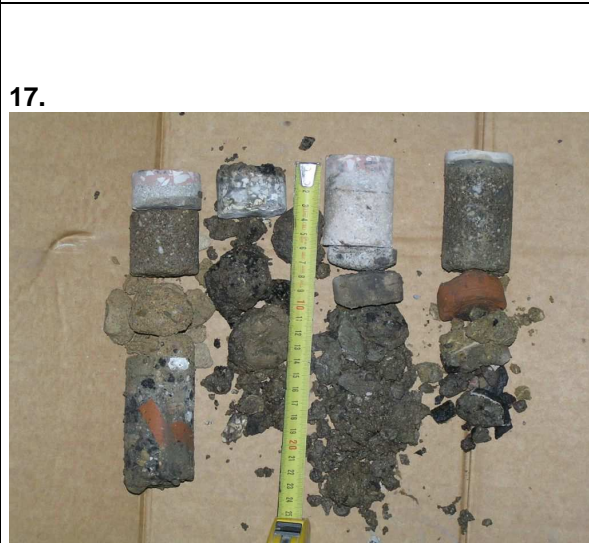
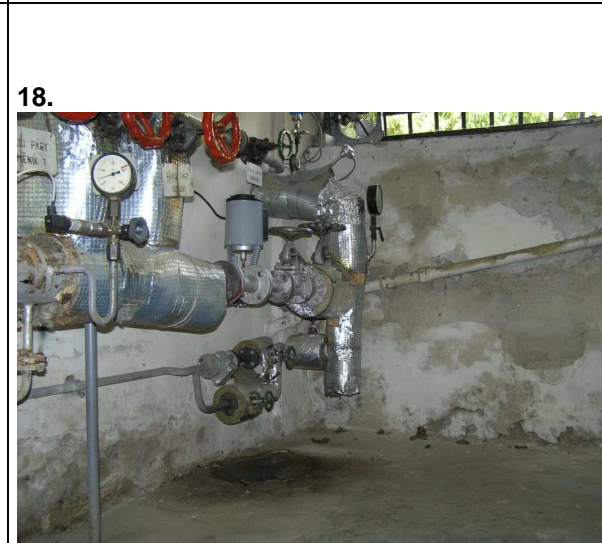
Další velmi závažnou závadou je odpadení krycí betonové vrstvy a následná koroze výztuže u několika sloupů spojovacího krčku a objektu „B“ v 1.PP, f.č.13 - 15 ! Tyto závady nebyly v roce 2003 zjištěny, je tedy velice pravděpodobné, že se objevily nově a situace v těchto místech se stále zhoršuje v důsledku velmi vysoké vlhkosti prostupující z terénu přes obvodový plášť a vysoké vnitřní relativní vlhkosti vzduchu ! Nejvíce poškozené sloupy jsou barevně (červeným kruhem) vyznačeny ve výkresové dokumentaci.
