## **Zámek Sokolnice - restaurování podlahy a dřevěné prosklené stěny kůru zámecké kaple**

## **Nález na místě zkoumání**

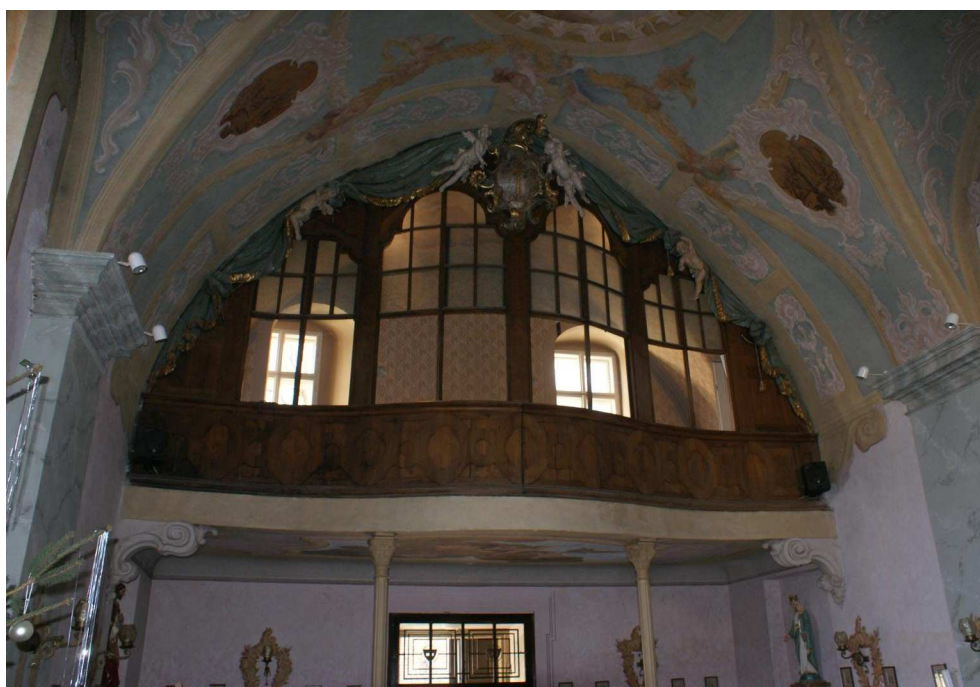
Kůr je umístěn nad vstupními dveřmi přímo naproti hlavnímu oltáři. Je tvořen dřevěnou konstrukcí. Ve spodní části se nachází plná výplň zdobená směrem do prostoru kaple velkými a malými prolínajícími se ovály. Nad ní se nachází čtyři prosklená pole zakončená oblouky. Každý z prosklených polí je členěn příčkami do kříže na menší pole a obsahuje vždy po dvou okenních křídlech. Dřevěná konstrukce kůru dosahuje až ke klenbě stropu, kterou kopíruje. Zakončení dřevěné konstrukce po obvodu klenby je zdobeno řezbou baldachýnu neseného čtyřmi anděly se středově umísťeným erbem. Z vnitřní strany kůru na dřevěnou konstrukci plynule navazuje kazetová podlaha. Sestává se z velkých čtverců dělených křížem vždy do čtyř menších polí. Na tuto podlahu navazují dvoukřídlé dveře vedoucí z kůru do spojovací chodby, která propojuje kůr s provozními prostory objektu. Dveře se otvírají do prostoru kůru. Křídla jsou tvořena z rámů a výplní. Každé křídlo má tři výplně a křídla jsou usazena do hlubokých zárubní.
