Most 15270-4

Most přes Leskavu, silnice St.Lískovec - Ostopovice

MIMOŘÁDNÁ PROHLÍDKA

Mimořádná prohlídka provedena s ohledem na odpad krycí vrstvy boční strany nosníku vpravo.

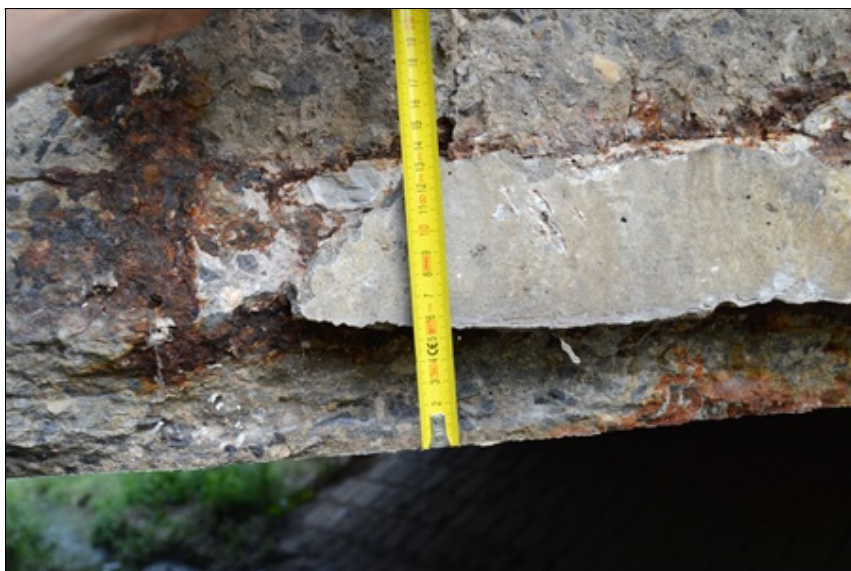
- Rozpad krytí boční strany krajního nosníku KA vpravo. Odlomená hrana, odprýsknutý beton pravděpodobně včetně částí odkorodované chráničky kanálku předpínací výztuže (sandriku). Koroze chráničky (sandriku) kabelu č. 3 a rozpad chráničky u kabelu č. 2 uprostřed rozpětí. Kanálky nejspíše zainjektovány (injektážní malta odhalena a částečně uvolněná v místě odpadnutého betonu). Kabely nejsou viditelné, stav a případné korozní poškození není známo, do injektážní malty nebylo během MPM zasahováno.

Stav nosné konstrukce snížen s ohledem na stav pravého krajního nosníku KA - poškozený Sandrik kabelu 3 a 4, odhalena zálivka předpínací výztuže. Stav těchto lan je nutno posoudit diagnostikou - jejich poškození sice nemusí mít vliv na celkovou zatížitelnost, toto je ovšem nutné ověřit přepočtem.

14-Poloha kabelů na boku nosníku.JPG

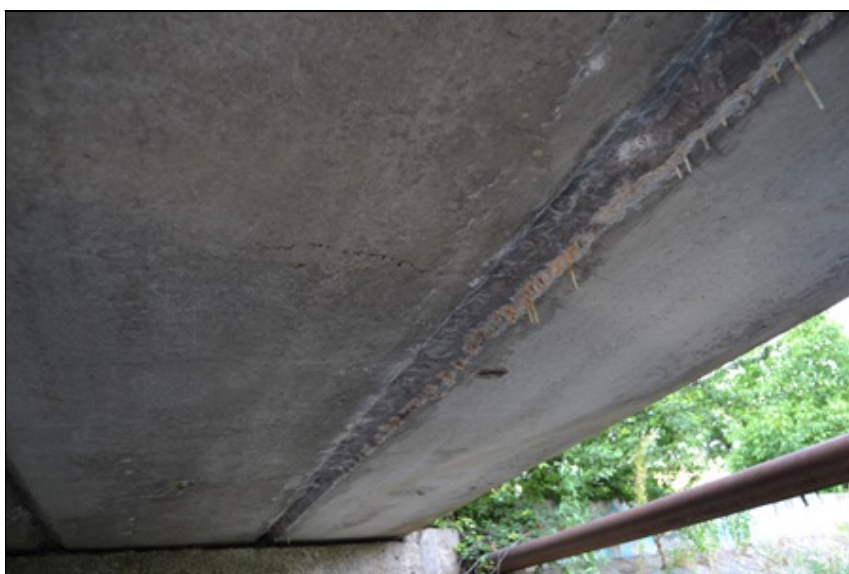
24-Podhled NK.JPG

- [2.1] 2.1 Nosná konstrukce
- Průsaky, vápenné výluhy, krápníčky v krajních spárách na obou stranách.
 Průsaky kolem trubičky odvodnění 2.nosníku zprava u OP1.
 U 2. nosníku zleva na podhledu korodující konstrukční výztuž - nedostatečné krytí, stopy po prūsacích nosníkem.
 U krajního nosníku vlevo lokálně korozní produkty na podhledu NK, zatékání na boční stranu a podhled nosníku, odprýsknuté krytí na třmínkách na boku nosníků.

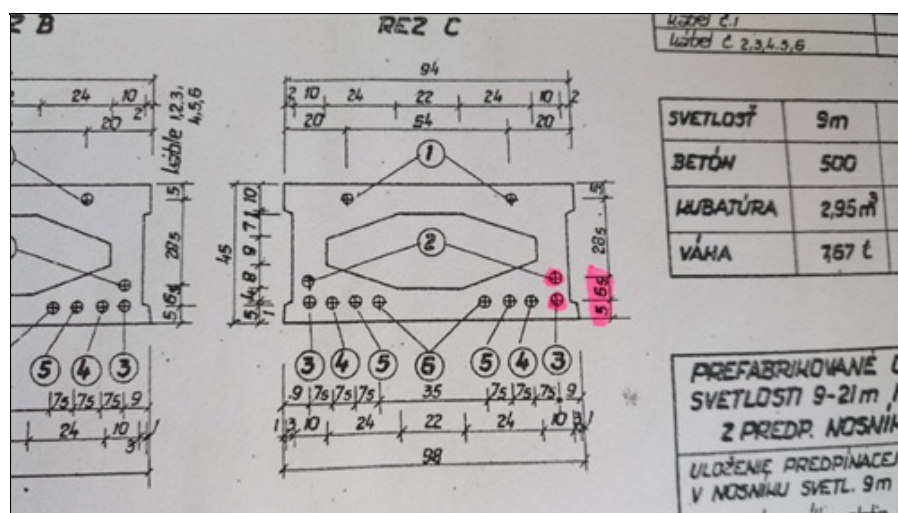
Nosník KA - schéma umístění
lan.jpg
