OBNOVA HISTORICKÉ FASÁDY A SCHODIŠTĚ BUDOVY NA ADRESE ŽEROTÍNOVO NÁMĚSTÍ 1, BRNO

D.1.1-01_TECHNICKÁ ZPRÁVA SO 01

Hodnoticí zpráva {Lc – III/2018} – příloha k TZ sanačního projektu

**o provedení stavebně technického posouzení objektu
KÚ JMK v Brně, Žerotínovo Náměstí 1, a to zejména spodních
částí obvodového zdiva a fasády nad terénem,
z hlediska vlhkosti, vlhkostních projevů a možné postupy a
návrhy řešení**

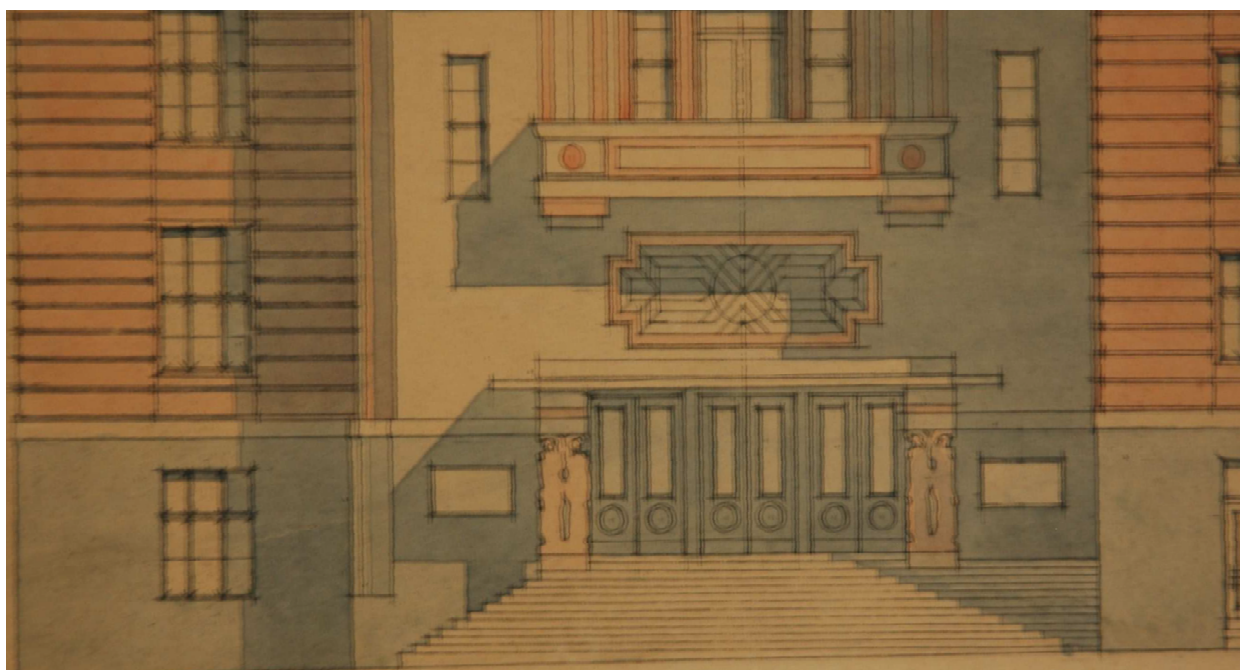
Předmětem tohoto restaurátorského záměru je portál nárožního vstupu bytového domu Kounicova 1-7 a k němu vedoucí schodiště. Architektura portálu je vymezena podestou s dvěma trojicemi předsazených stylizovaných figur v nadživotní velikosti nesoucími stříšku, která celý prostor uzavírá shora. Vstup tvoří trojice dvoukřídlých dveří, které nejsou obsahem tohoto záměru. V podhledu stříšky v ose každých dveří bylo umístěno osvětlovací těleso. Osvětlovadla byla demontována patrně po prvních projevech konstrukčního poškození stříšky.
