## Výzkumná zpráva č. SR12857012 / 12514 / 18

**o výzkumné činnosti na posouzení stavu železobetonových konstrukcí  
zastřešení a balkonu objektu administrativní budovy KrÚ JMK, Žerotínovo  
nám. 1/2, Brno**

V Brně dne: 28. 2. 2018

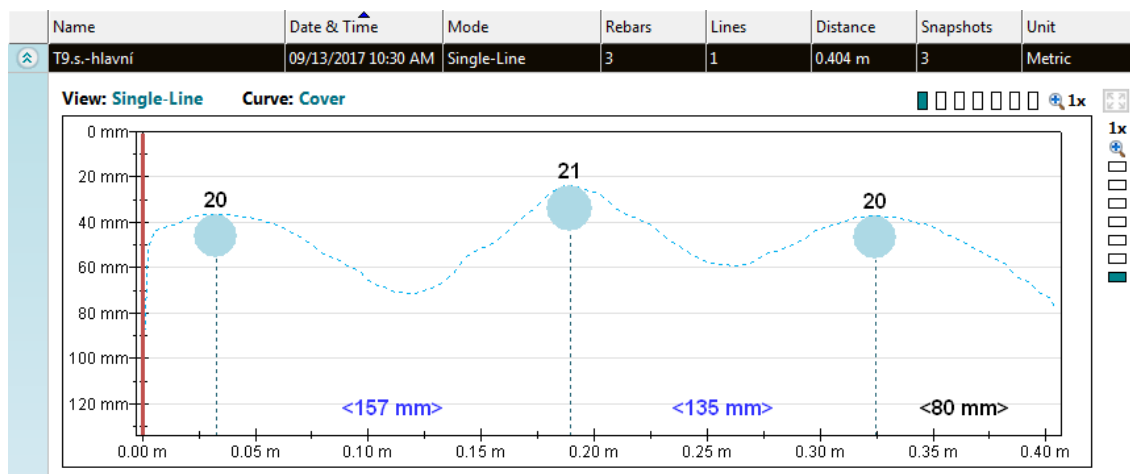
Obr. 3 Příklad nedestruktivního měření polohy a průměru hlavní nosné výztuže ve středu trámu T9 ze spodního líce trámu. Průměr výztuže změřen jako  $\varnothing 20 - 21$  mm, což v tomto případě přesně odpovídá skutečnému průměru ověřenému sekanou sondou, tedy  $\varnothing 20$  mm (R), a také výkresové dokumentaci [2].

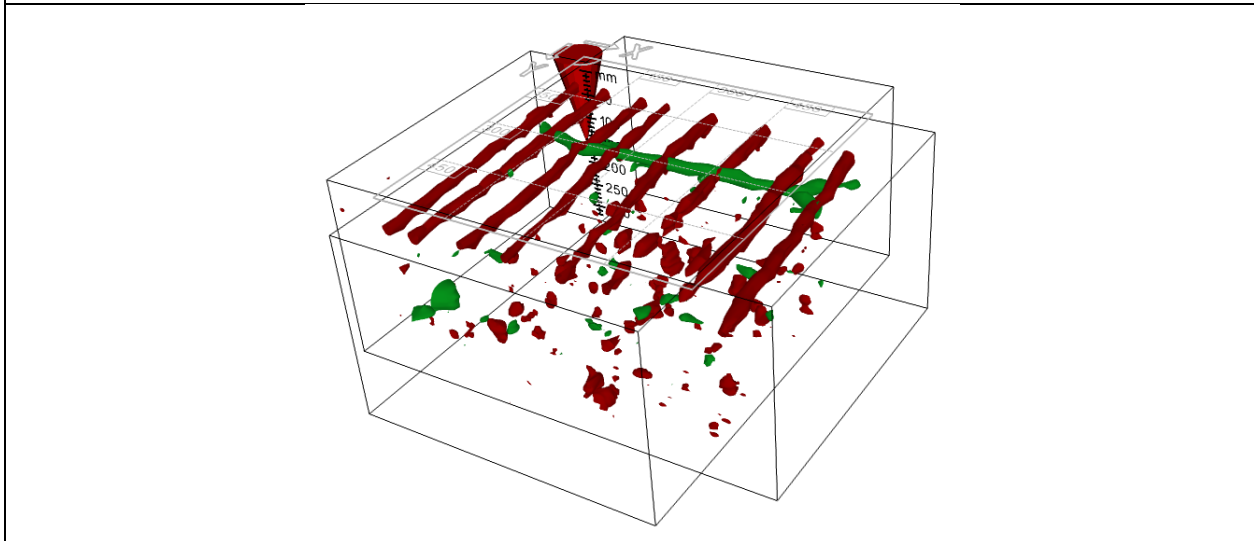
Obr. 5.3 Radarový sken z předchozího obrázku v provedení 3D jasně ukazuje, že nelze určit, která výztuž je blíže povrchu, což je dáno kombinací velmi malých průměrů výztuží a přesnosti určování hloubky při radarovém měření.

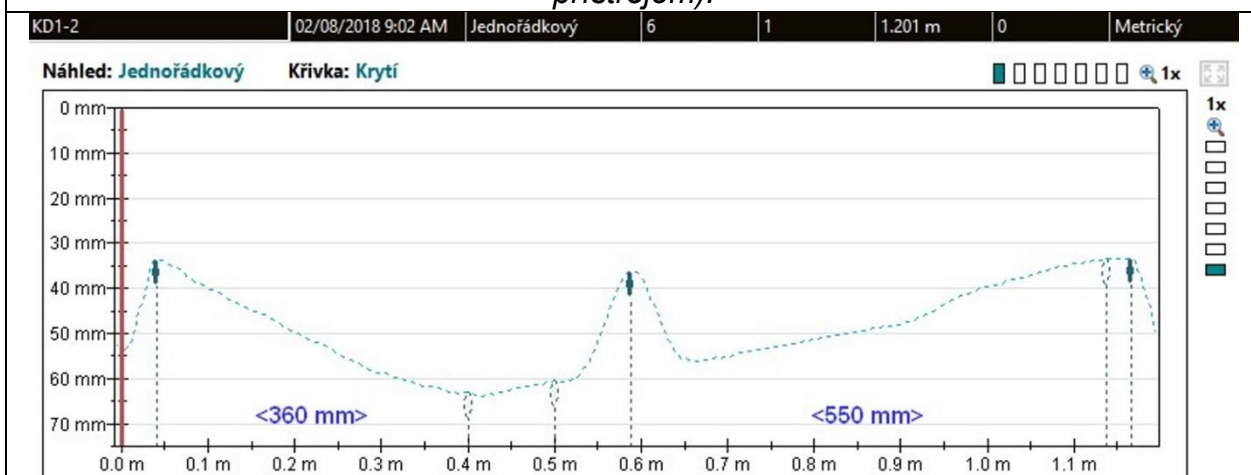
Obr. 5.5: Zkušební místo KD1 – liniové měření rozdělovací výztuže pomocí Profometru PM-630. Zachycena pouze 1 výztuž uprostřed a potom naznačeny dvě výztuže při okraji štukové ozdoby desky.

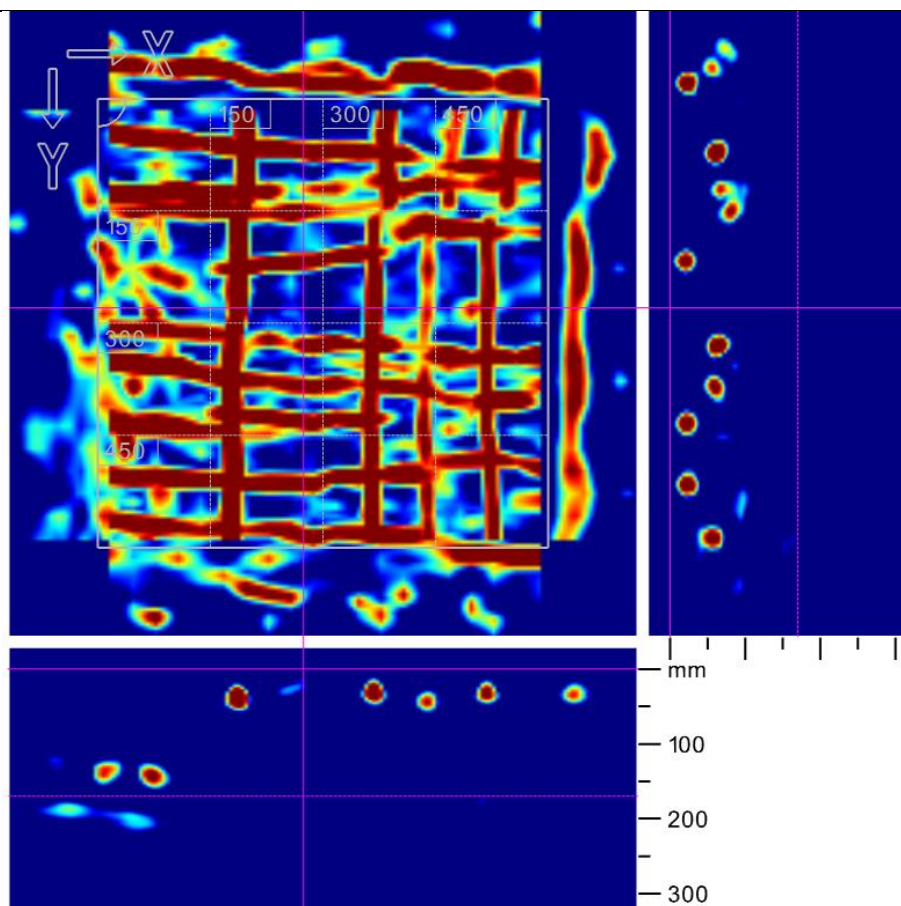
Obr. 5.7 Plošný radarový sken formátu 600 x 600 mm, pořízený ze spodního líce desky v místě sondy KD2. Na skenu jsou zachyceny celkem 4 pruty hlavní výztuže (jdoucí ve směru kolmo k fasádě), a řada výztuží v druhém směru (rovnoběžně s fasádou). Výztuže rovnoběžné s fasádou jsou umístěny ve dvou úrovních, více je patrné v následujícím obrázku. Krytí hlavních výztuží je cca 20 mm, výztuže rovnoběžné s fasádou se nachází nad nimi a pod nimi.

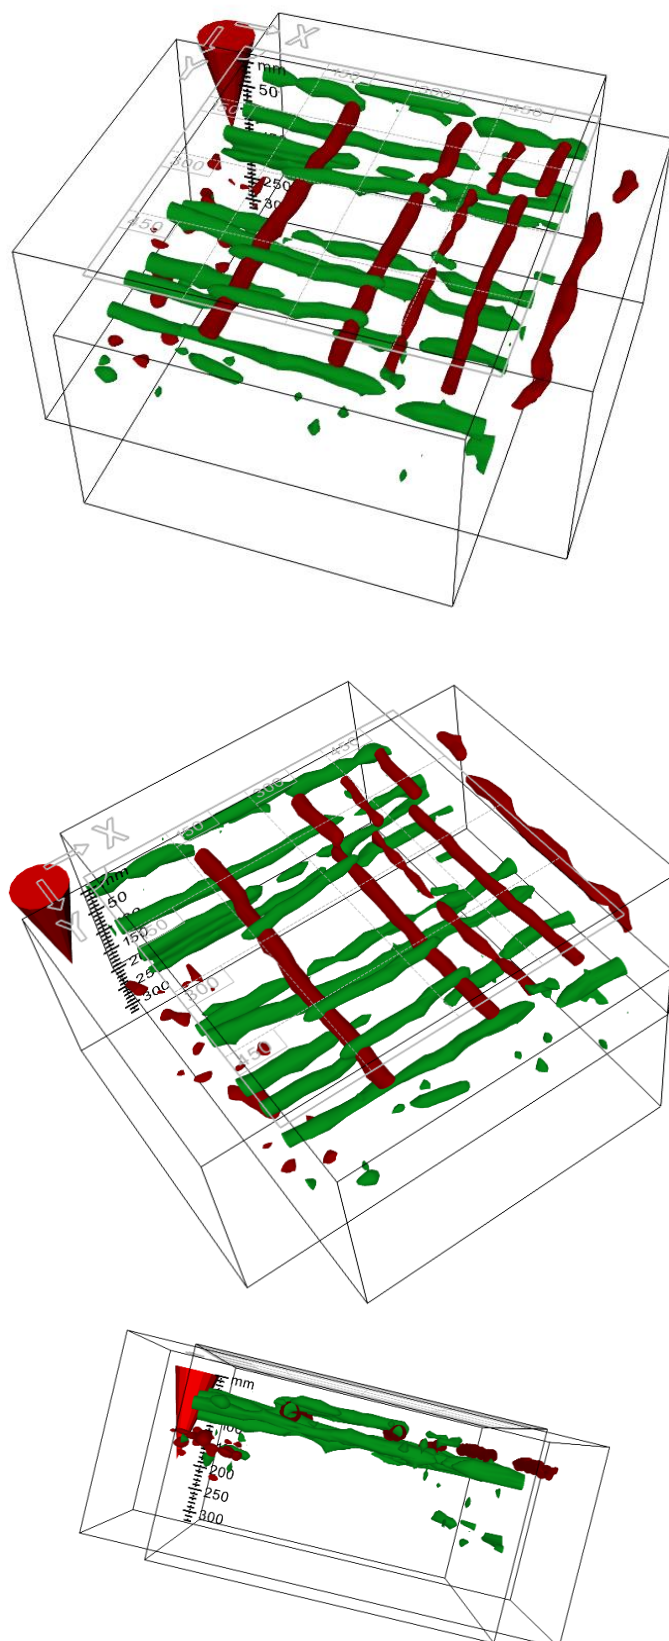
Obr. 5.8 Radarový sken z předchozího obrázku v provedení 3D jasně ukazuje, výztuž jdoucí rovnoběžně s fasádou (zelená) je umístěna ve dvou úrovních, blíže povrchu tvoří jen krátké spony.

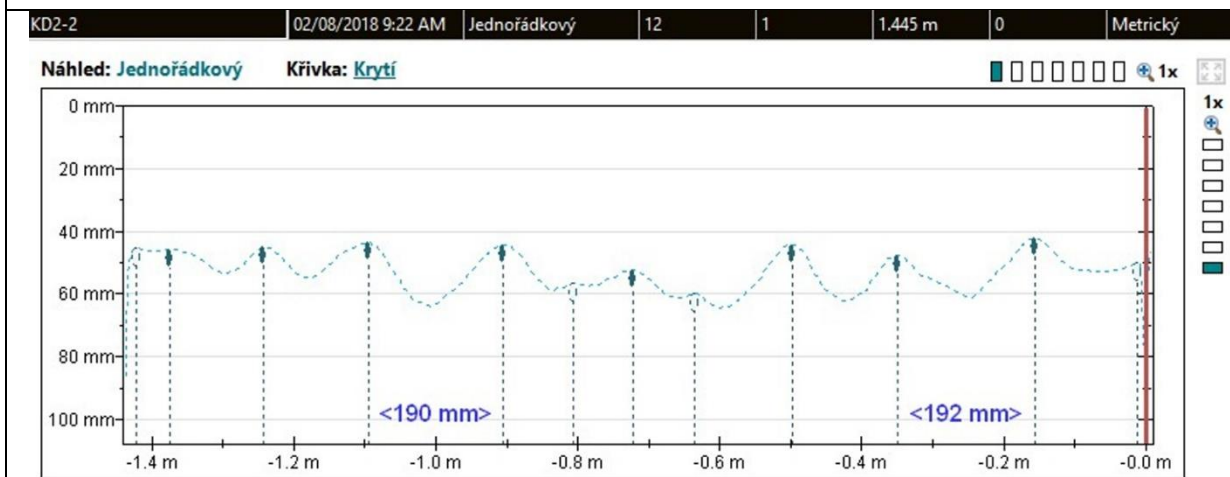
Obr. 5.10: Zkušební místo KD2 – liniové měření rozdělovací výztuže (v příčném směru), vpravo poloha u zdi. Výztuž poměrně pravidelně po 160 mm, krytí cca 40-50 mm. Na skenu nejsou zachyceny spony blíže povrchu, které zachytil radar, neboť linie tohoto měření je minula.

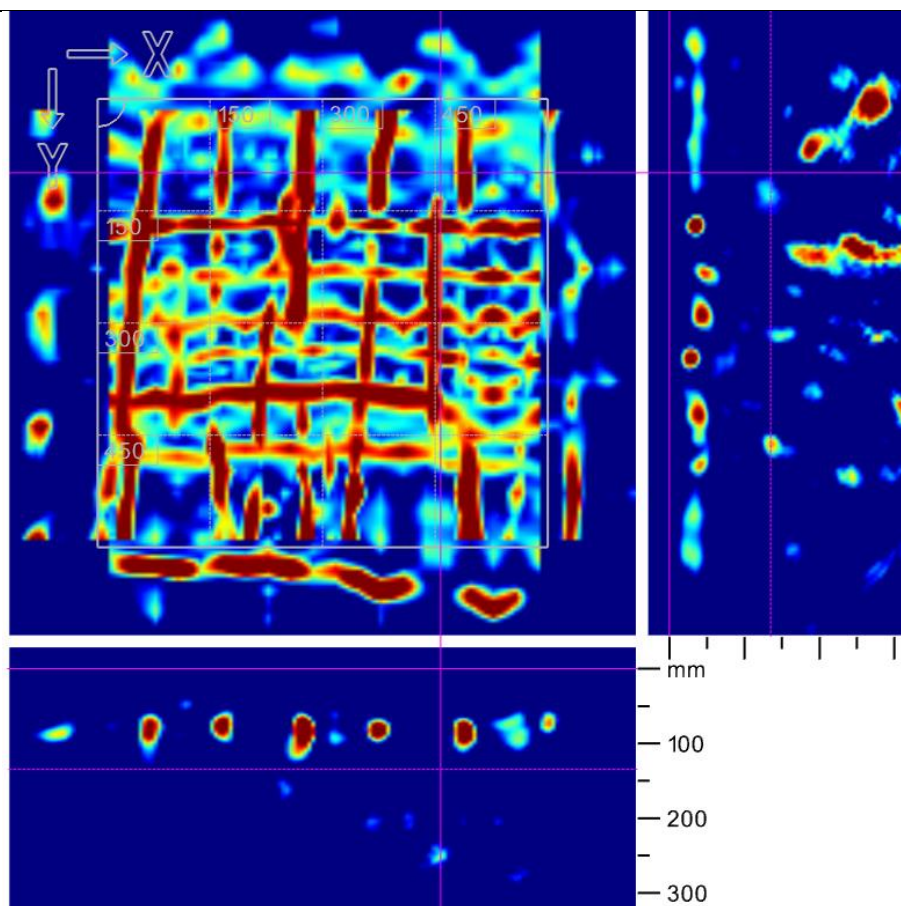
*Obr. 5.12 Plošný radarový sken formátu 600 x 600 mm, pořízený ze spodního líce desky v místě sondy KD3. Na skenu je zachyceno celkem 5 prutů hlavní výztuže (jdoucí ve směru kolmo k fasádě, a rovnoběžně s fasádou zřejmě 6 prutů výztuže, tvořících vyztužení skrytého průvlaku mezi dvěma podpůrnými sochami. Krytí hlavní výztuže je cca 60 mm, výztuže průvlaku jsou blíže povrchu, krytí cca 30 mm. Rozteče hlavní výztuže jsou v průměru cca 100 mm.*

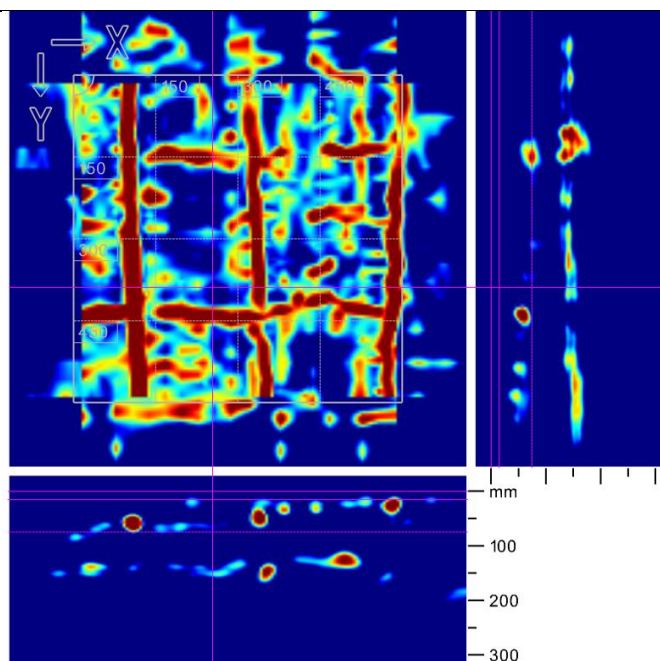
Obr. 6.2 Plošný radarový sken formátu 600 x 600 mm, pořízený ze spodního líce desky v místě sondy KH1. Na skenu jsou zachyceny 3 výztuže blízko povrchu (krytí 20 – 40 mm) v podélném směru konzoly a dvě ve směru příčném. Sken naznačuje existenci dalších výztuží v hloubce cca 130 – 150 mm, ale zobrazení je díky struktuře použitého betonu nejasné.

Celkové vyztužení prvku je ale z měření zcela nejasné. Lze odhadnout, že prvek je nesen nějakým typem tuhé výztuže (ocelové nosníky), umístěné v horní části konzol, či v konstrukci zábradlí – rám. Pro zjištění by však bylo nutné provést rozsáhlé sekané sondy.

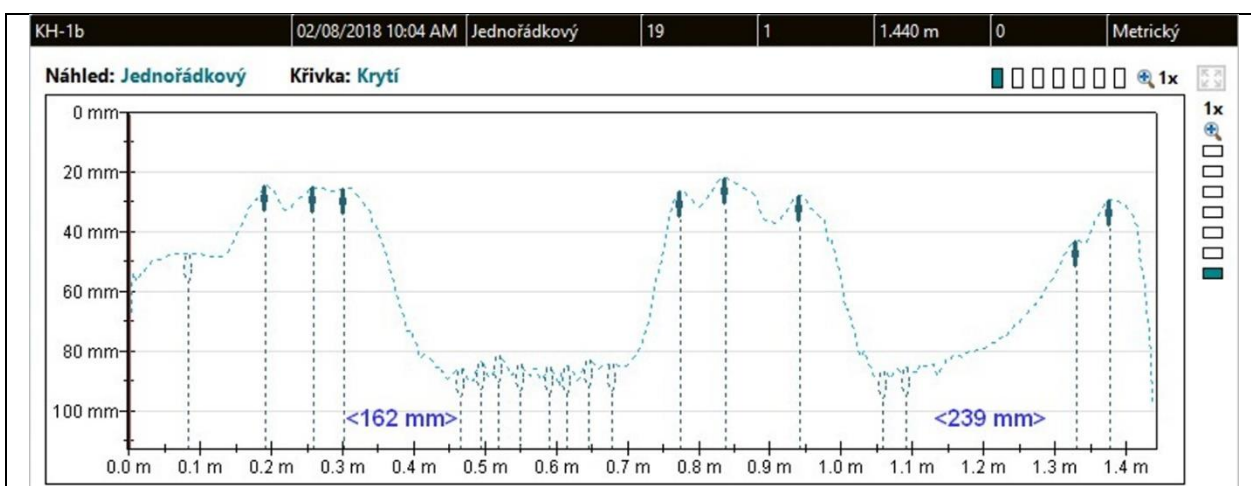
Obr. 6.4: Zkušební místo KH1A – liniové měření hlavní výztuže pomocí Profometru PM-630 u volného konce balkonu. Zachyceny shluky výztuže a mezi nimi volný prostor. Měření odpovídá snad přítomnosti vyztužených žeber.

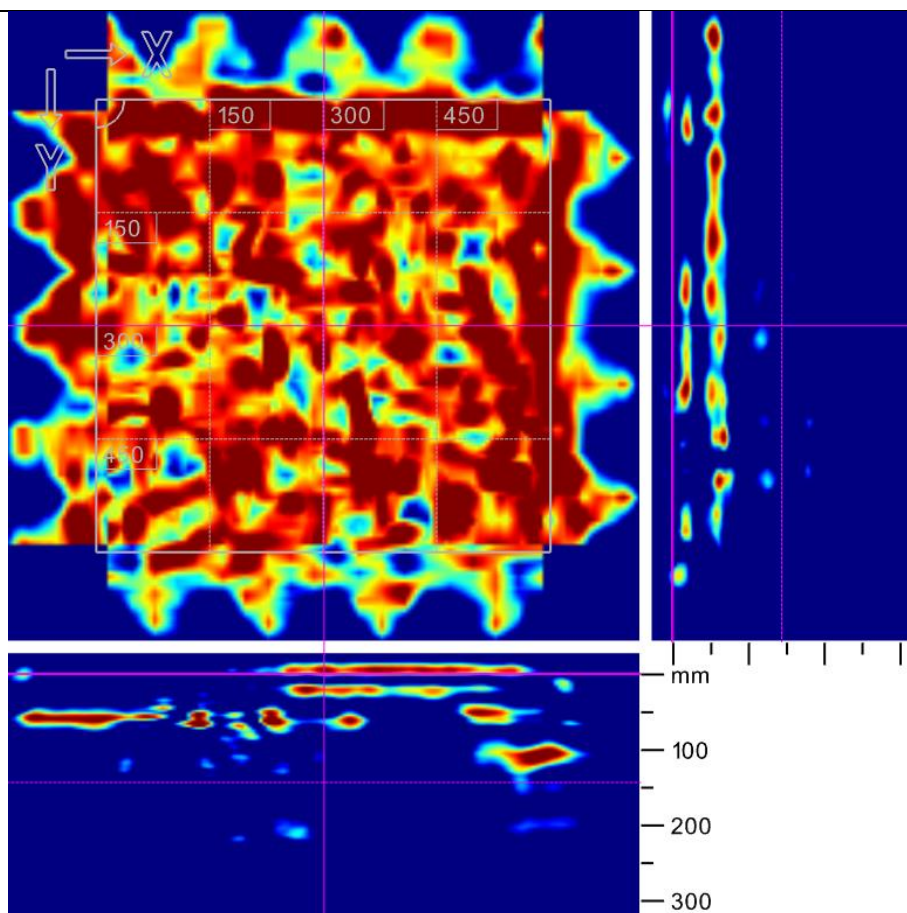
Obr. 6.6 Plošný radarový sken formátu 600 x 600 mm, pořízený v místě sondy KH1 z horního líce balkonu nezobrazil žádnou výztuž, buď se nevyskytuje, nebo je zobrazení ovlivněno vrstvami konstrukce.

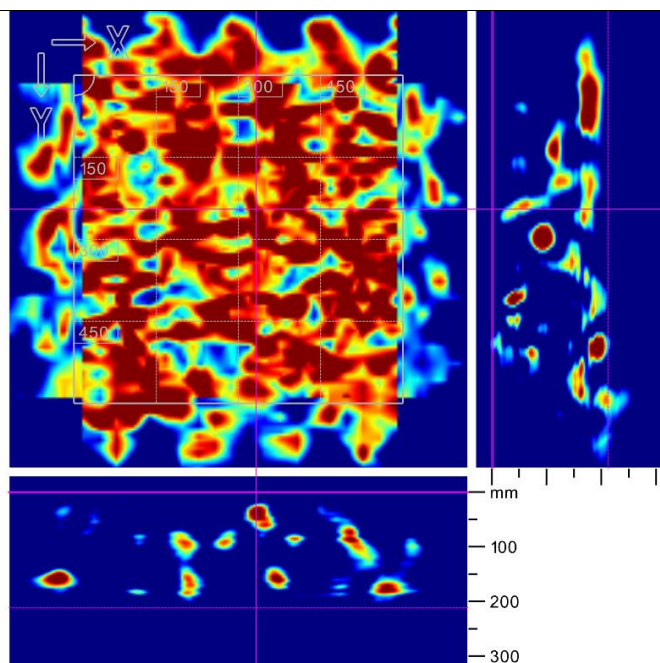
Obr. 6.8 Plošný radarový sken formátu 600 x 600 mm, pořízený ze spodního líce desky v místě sondy KH2. Na skenu není zobrazena žádná výztuž, buď se nevyskytuje, nebo je zobrazení ovlivněno vrstvami konstrukce.

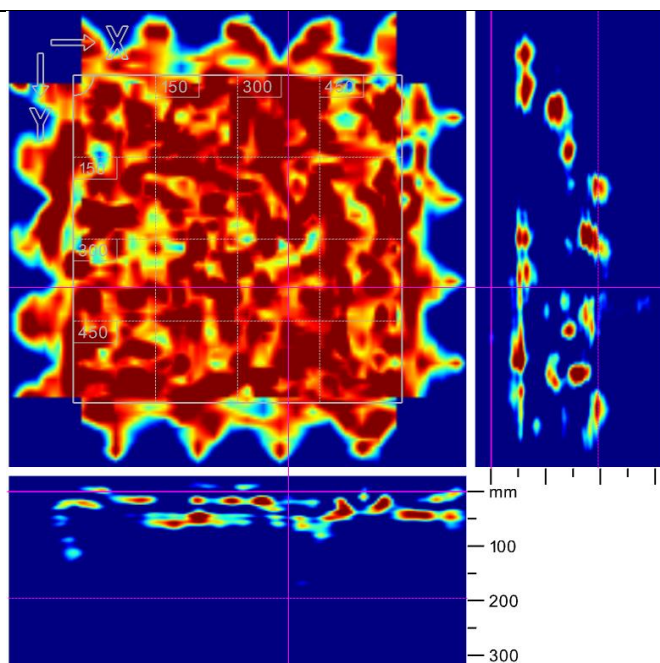
*Obr. 6.10 Plošný radarový sken formátu 600 x 600 mm, pořízený v místě sondy KH2 z horního líce balkonu nezobrazil žádnou výztuž, buď se nevyskytuje, nebo je zobrazení ovlivněno vrstvami konstrukce.*

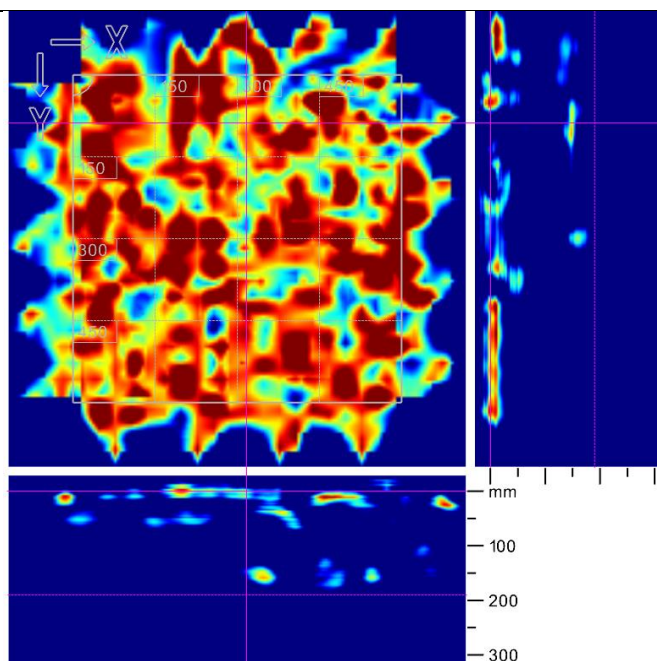
*Obr. 6.14 Plošný radarový sken formátu 600 x 600 mm, pořízený v místě sondy KH3 z horního líce balkonu nezobrazil žádnou výztuž, buď se nevyskytuje, nebo je zobrazení ovlivněno vrstvami konstrukce.*

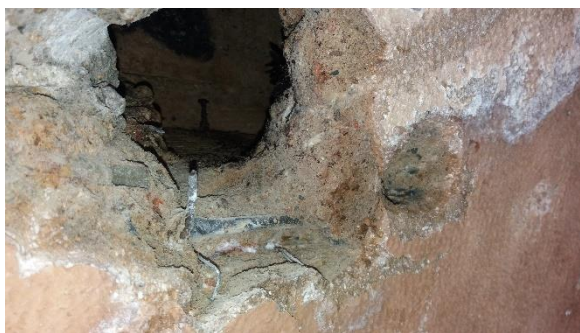
Foto č. 29: Balkon 2.NP - deska.

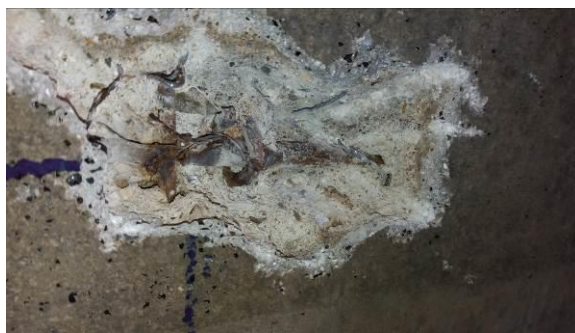
Foto č. 30: Balkon 2.NP - konzola.
