TECHNICKÁ ZPRÁVA

km 46,50 – obec V. Bílovice, sanace sesuvu svahu

II/422 Čejkovice – Velké Bílovice, oprava škod po přívalových deštích

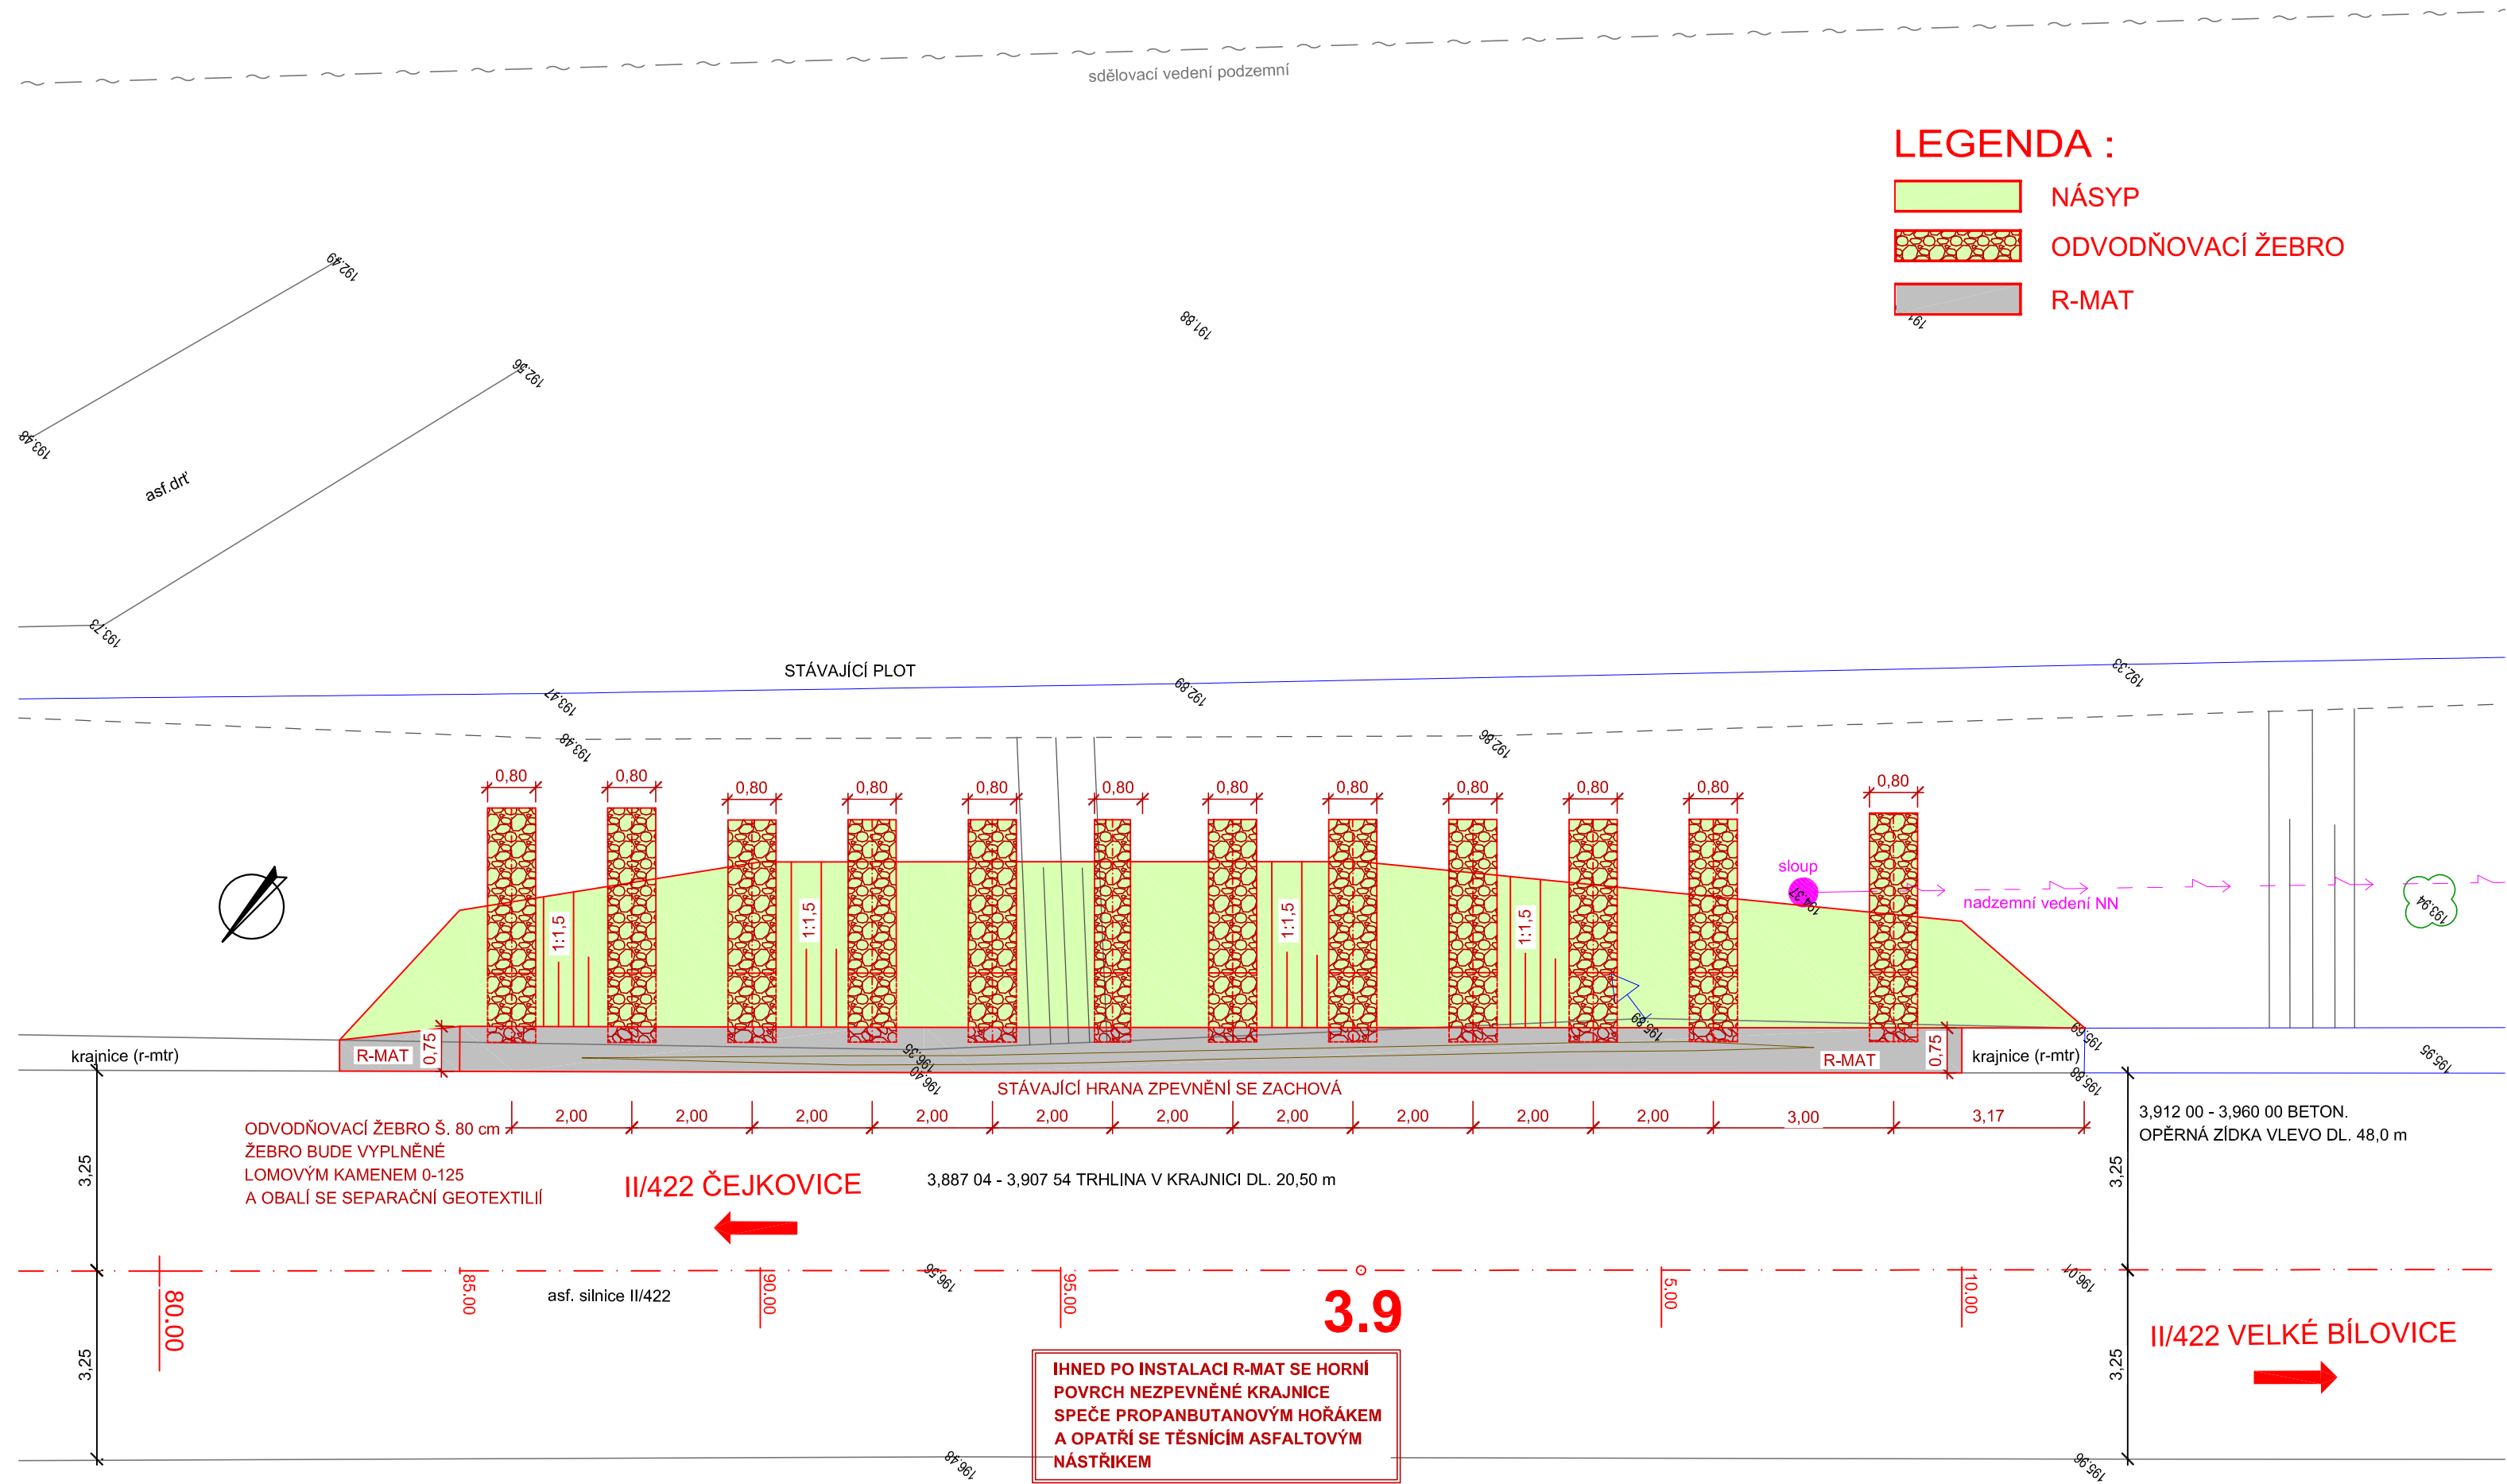
VZOROVÝ PŘÍČNÝ ŘEZ 1:50
STÁVAJÍCÍ HAVARIJNÍ STAV

V km 46,50 vlivem přívalových dešťů došlo k odtržení části nezpevněné krajnice (vlevo) v délce cca 20,50 m.

Při rekognoskaci závady za účasti projektanta, investora a geologa bylo zjištěno, že svah vykazuje geologické poruchu způsobenou saturací vody z přívalových dešťů, která je příčinou odtržení části nezpevněné krajnice (viz. foto).

Jako technické řešení opravy bylo na místě dohodnuto, že poškozená krajnice se odstraní, ve svahu se zřídí odvodňovací žebra vyplněné materiálem frakce 0-125 a krajnice se zpětně dosype.
