IMOS BRNO, a.s.
DIVIZE SILNIČNÍ VÝVOJ
OLOMOUCKÁ 174
627 00 BRNO

Na základě výše uvedené smlouvy o dílo provedl zhotovitel diagnostický průzkum vozovky na vybraném úseku silnice II/385 spočívající ve vizuální prohlídce s grafickým záznamem a fotodokumentací poruch, měření průhybů a posouzení únosnosti vozovky, jádrových vývrtech, vrtaných sondách, rozborech asfaltových směsí a podložních zemin. Posouzení parametrů vozovky je provedeno podle technických podmínek TP87. Byly stanoveny výstupní parametry k hodnocení konstrukce vozovky. Předkládá se návrh opravy vozovky.

Silnice: II/385

Název: Kuřim průtah

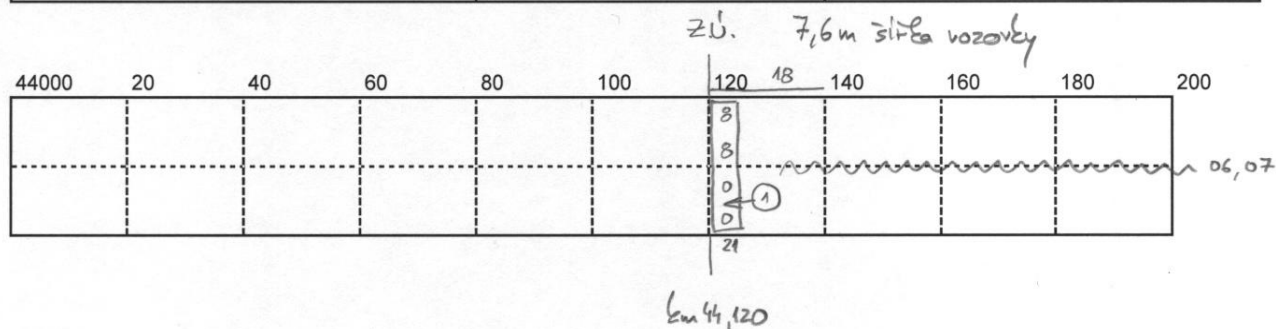
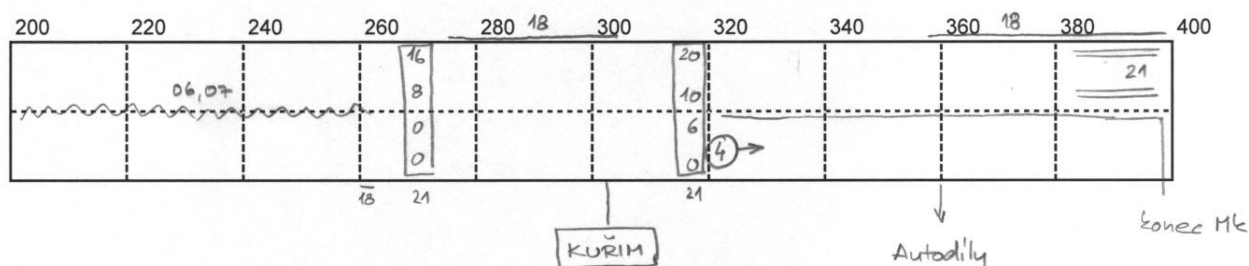
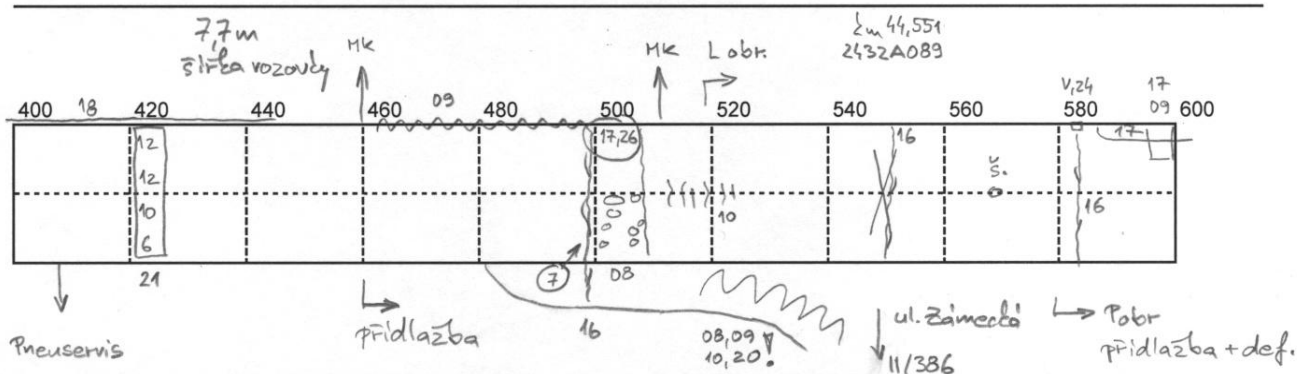
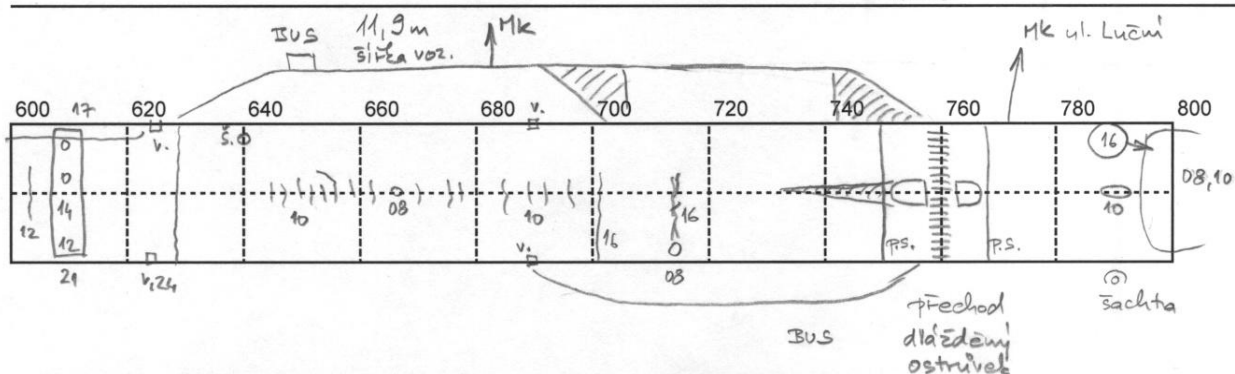
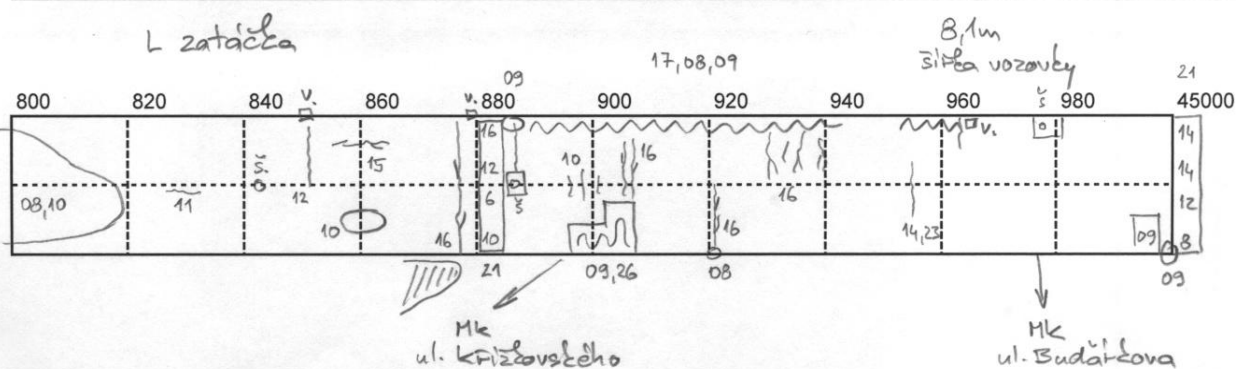
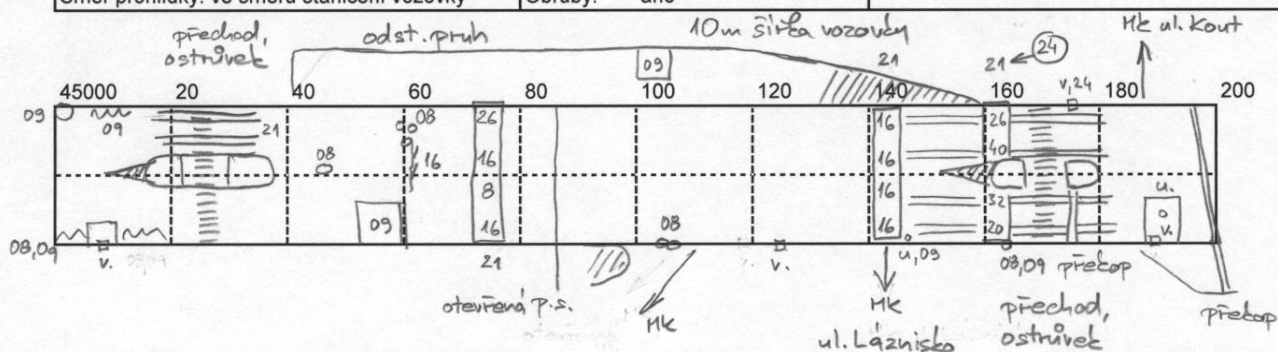
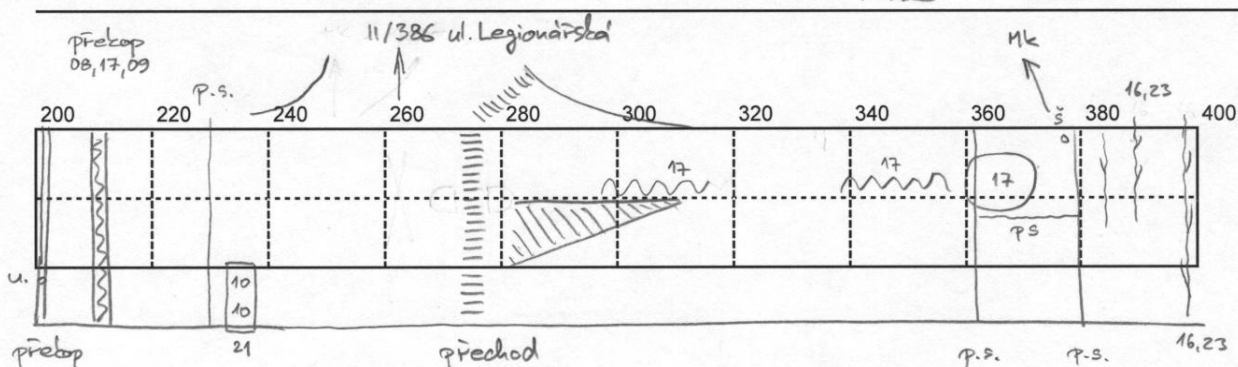
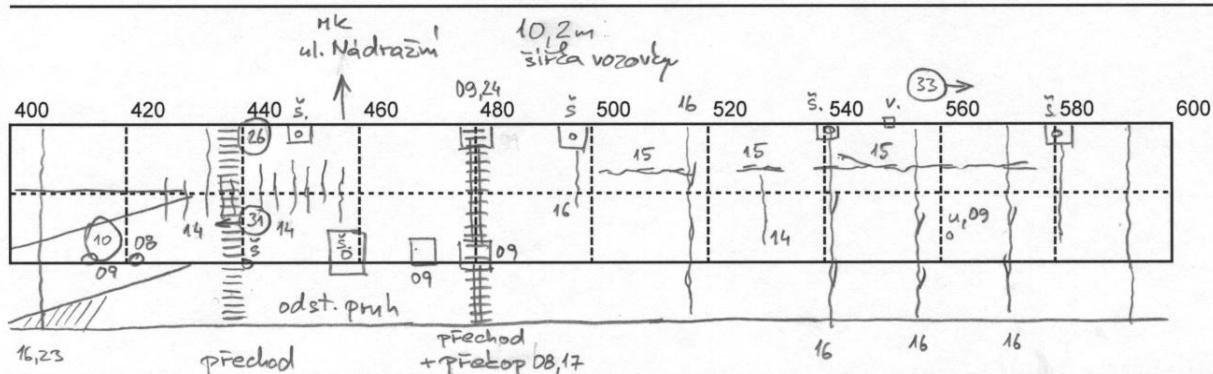
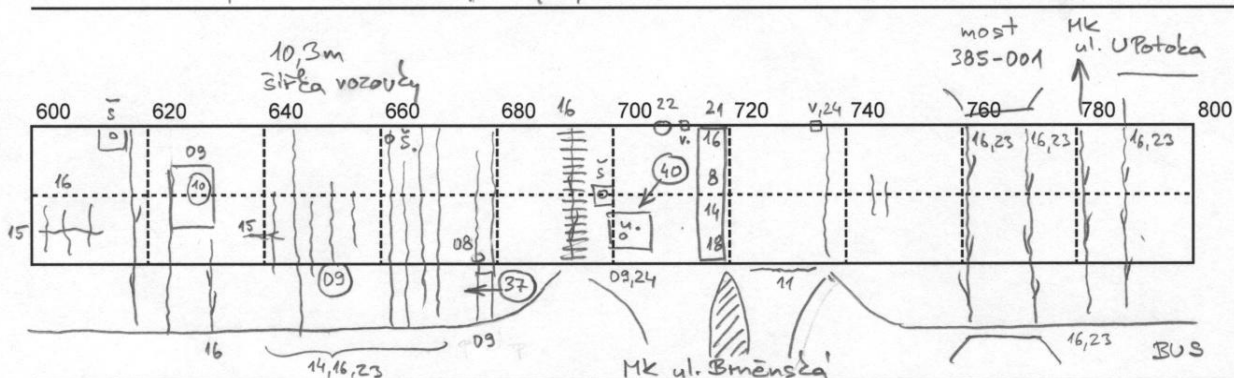
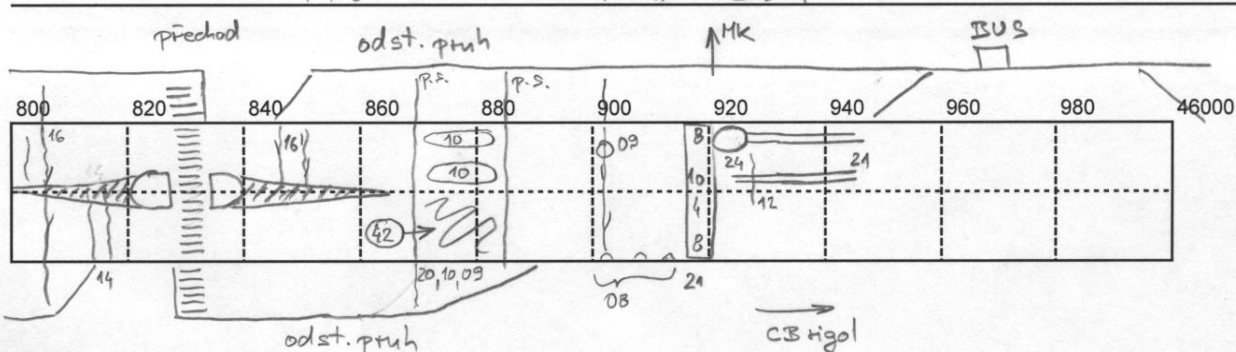
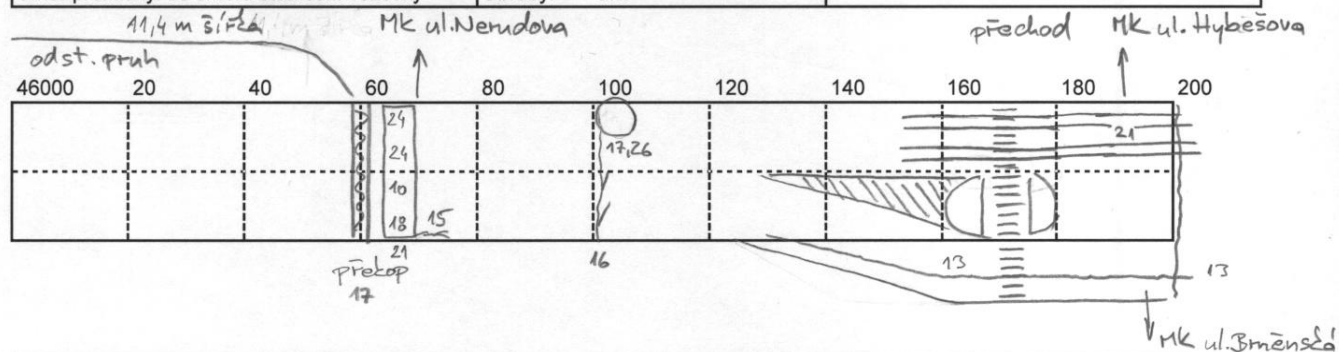
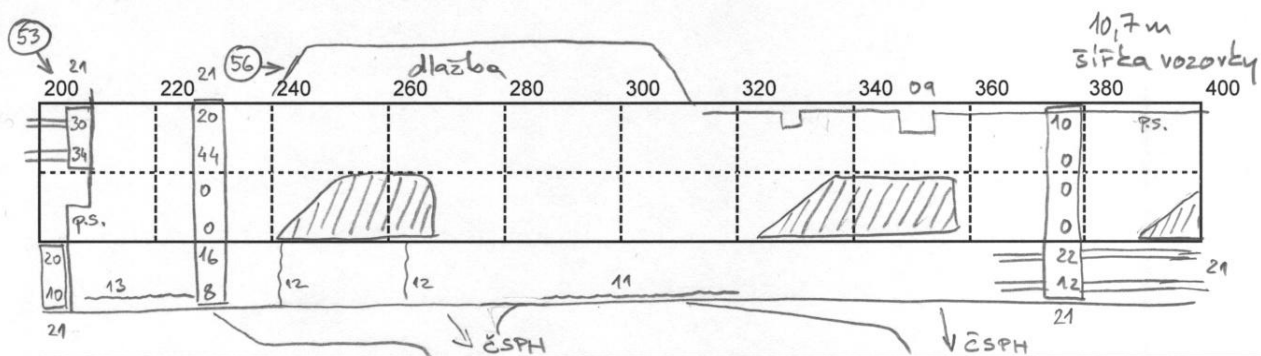
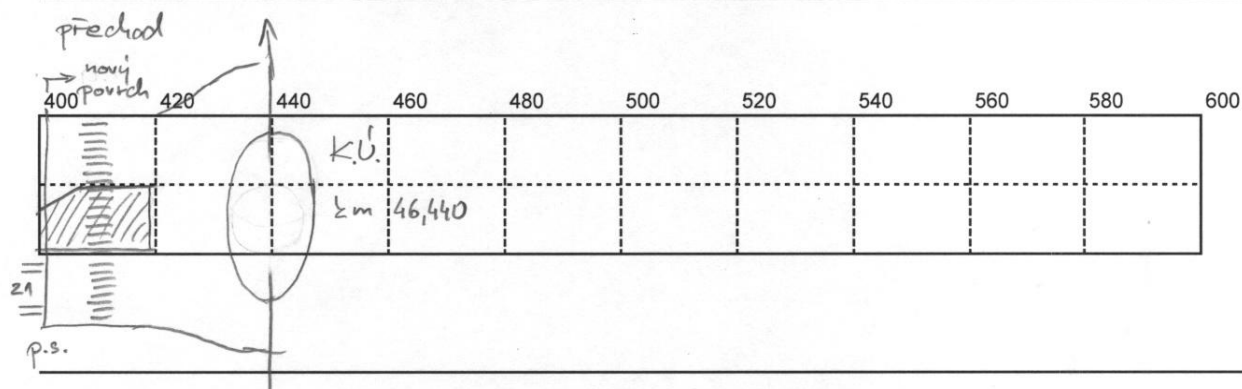
Dne 22.2.2011 byl vizuálně prohlížen povrch vozovky a graficky zaznamenány poruchy do formuláře – viz příloha B. Jejich číslování odpovídá číslům poruch uvedeným v TP 82. Některé poruchy jsou zachyceny na snímcích v Příloze C zprávy - fotodokumentace.

- 08 výtluky v obrušné vrstvě
- 09 vysprávkky
- 10 mozaikové trhliny
- 13,15 podélné trhliny
- 12,14,16 příčné trhliny
- 17 síťové trhliny
- 18 olamování okrajů vozovky
- 21 vyjeté koleje
- 22 místní hrbol
- 23 podélný hrbol
- 24 místní pokles
- 26 plošná deformace vozovky

Podle TP 87 klasifikačním stupněm **5 – havarijní**, v dílčích podúsecích **4 – nevyhovující**.

- Řádné očištění povrchu;
- Odborná kontrola stavu povrchu po frézování a výměr míst k lokálním opravám a sanacím;
- Lokální opravy a místní sanace zejména v místech plošných deformací na okrajích vozovky (oprava: opravy trhlin podle TP115 a jiných poruch, max. výměna horní podkladní vrstvy – vrstva ACP max. 80 mm; sanace: výměna podkladních vrstev vozovky a případná úprava podložní zeminy);

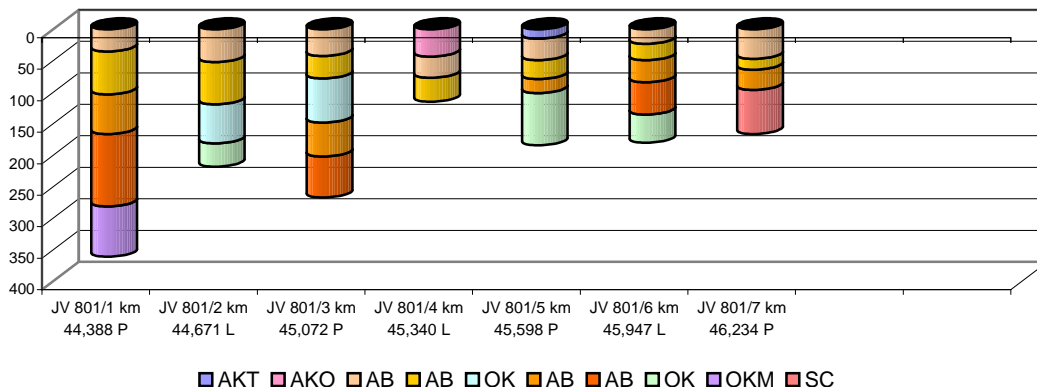
Jádrový vývrt délka (mm)	Konstrukční vrstvy vozovky (mm)										
	AKT	AKO	AB	AB	OK	AB	AB	OK	OKM	SC	
JV 801/1 km 44,388 P 361 mm popis			35	68		63	115		80		ŠD
	1,20 m od okraje										
JV 801/2 km 44,671 L 218 mm popis			52	67	62			37			ŠCM
	4,80 m od okraje (odbočovací pruh), vrtáno vpravo od výtoku										
JV 801/3 km 45,072 P 267 mm popis			42	36	70	54	65				HDK
	1,20 m od okraje, vrtáno v trase vodovodního potrubí, v úzkých podélných trhlínách										
JV 801/4 km 45,340 L 115 mm popis		43	34	38							ŠCM
	1,20 m od okraje, koroze povrchu										
JV 801/5 km 45,598 P 184 mm popis	15		34	30		22		83			ŠD
	2,70 m od okraje, vrtáno 0,10 cm od široké příčné trhliny v trase vodovodního potrubí										
JV 801/6 km 45,947 L 180 mm popis			23	26		35	51	45			HDK
	3,60 m od okraje (odbočovací pruh), vyjetá kolej										
JV 801/7 km 46,234 P 166 mm popis			47	17		32				70	SC
	1,00 m od okraje, vrtáno v úzké podélné trhlíně

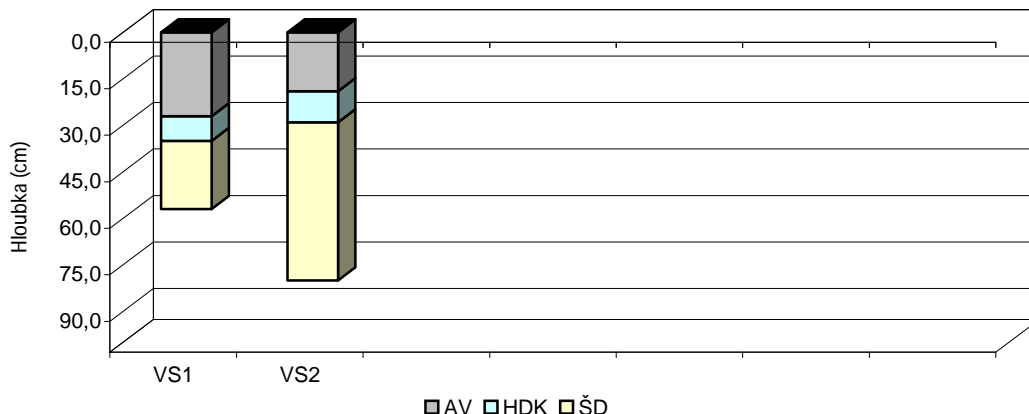
Tloušťka vrstvy (cm)	VS1	VS2					
AV	27,0	19,0					
HDK	8,0	10,0					
ŠD	22,0	51,0					
Ozn. přísl. JV	JV3	JV6					
Vzdálenost od okraje	1,20 m	3,60 m					
podloží/ vzorek č.	1918	1919					
Hloubka sondy (cm)	57	80					
Staničení (km)	45,072 P	45,947 L

VS1 vyjetá koleje, vrtáno v ose vodovodního potrubí, kde je vizuálně pozorován mírný pokles a poruchy
VS2 sonda v místě vyjeté koleje

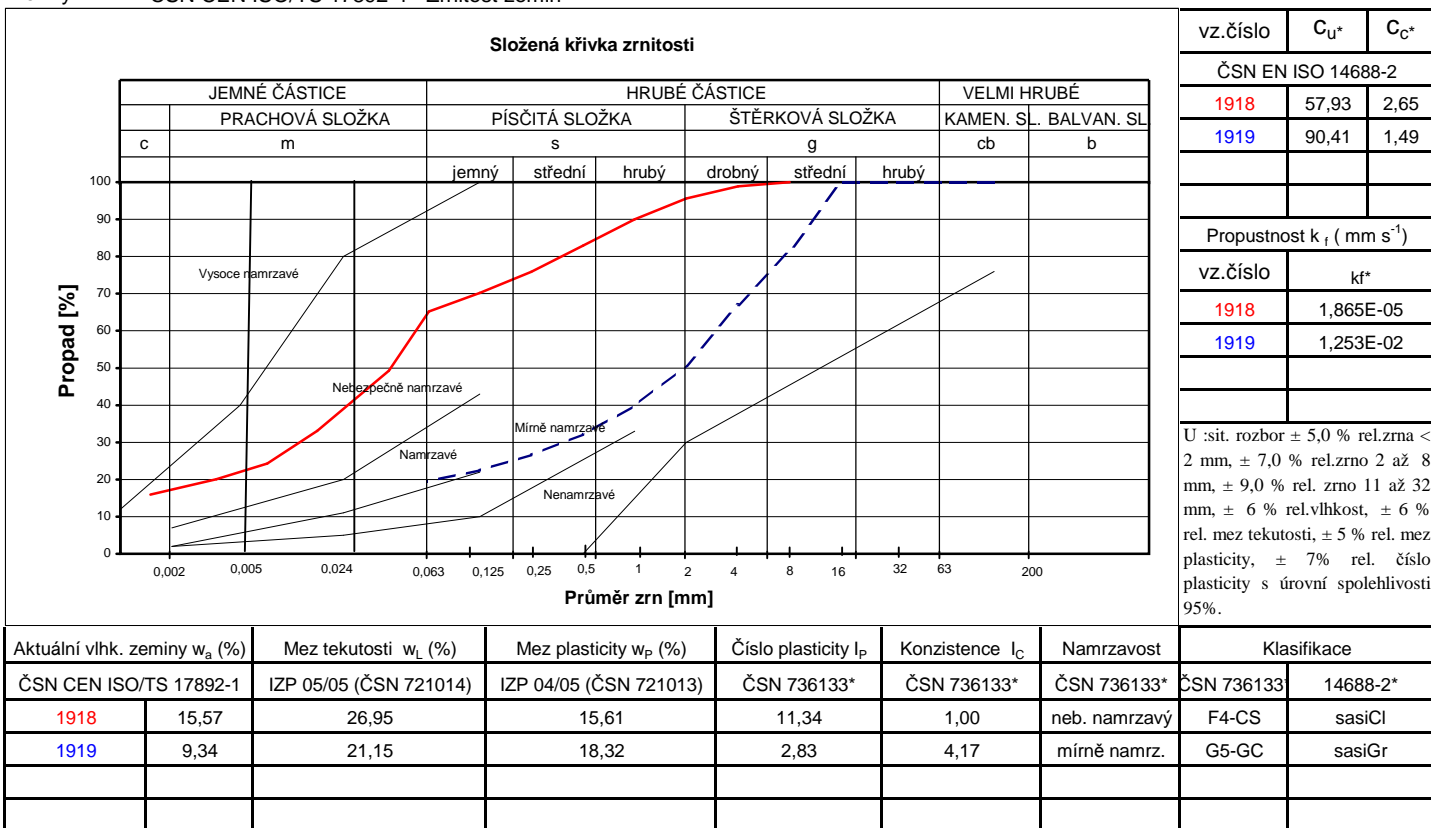
Hodnocení: Dle ČSN 736133 "Návrh a provádění zemního tělesa pozemních komunikací" a dle ČSN EN ISO 14688-2 "Zásady zatřídování zemin" jsou zkoušené vzorky klasifikovány výše.

1918	Zeminy jsou méně stabilní a při napojení vodou klesá jejich pevnost. Poskytují málo vhodné podloží.
1919	Únosnost kostry štěrkových zrn je snížena jemnozrnnou složkou. Zemina tvoří přechodnou skupinu mezi dobrými a průměrně vyhovujícími zeminami pro podloží.
