PROSINEC 2017

Na základě výše uvedené objednávky provedl zhotovitel diagnostický průzkum vozovky na vybraném úseku silnice II/408 spočívající ve vizuální prohlídce s grafickým záznamem a fotodokumentací poruch, měření průhybů a posouzení únosnosti vozovky, jádrových vývrtech, vrtaných a kopaných sondách a

Název: Hranice kraje - Štítary
Silnice: II/408
Okres: Znojmo
Kraj: Jihomoravský
Začátek úseku: km 41,002 (UB 3322B002)
Konec úseku: km 48,621 (začátek obce Štítary)
Přerušení km 44,033 – 44,522 (intravilán obce Zálesí)
Délka úseku: 7,130 km

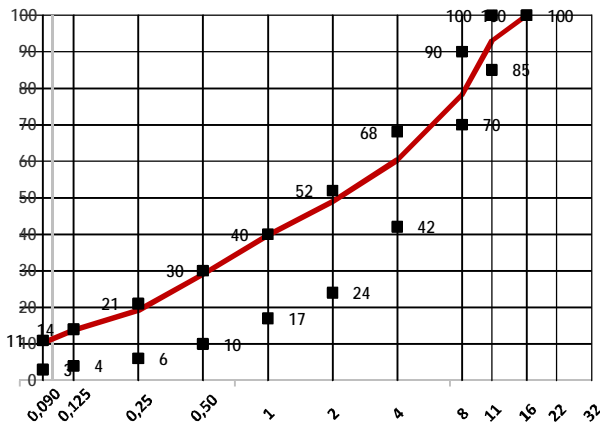
Označení vzorku:	17 148/8	Jádrový vývrt:	JV 8	Staničení:	km 46,538 / L
Konstr. vrstva:	obrusná	Tloušťka vrstvy:	46 mm	Hmotnost:	599,1 g

Sito (mm)	Meze dle ČSN 736121		Propad (%)	Hodnocení
	0,09	min.	max.		
	0,125	3	11	10,3	V
	0,25	4	14	13,8	V
	0,5	6	21	19,2	V
	1	10	30	29,1	V
	2	17	40	39,8	V
	4	24	52	49,0	V
	8	42	68	60,4	V
	16	70	90	78,2	V
	32	85	100	93,0	V
	32	100	100	100,0	V
Asfaltová směs: ABS - asfaltový beton	Jednotky	Meze dle ČSN 736121		Naměřeno	Hodnocení
Fyzikálně - mechanické vlastnosti		min.	max.		
Objemová hmotnost vrstvy z JV	Mg.m ⁻³			2,479	
Max. objemová hmotnost asfaltové směsi ρ_{mv}	Mg.m ⁻³			2,501	
Mezerovitost V_m	%	3	5	0,9	N
Obsah rozp.pojiva $B_{min.}$	% hm.			5,4

Hodnocení:	Čára zrnitosti zkoušeného vzorku je v oboru mezních čar asfaltové směsi ABS. Mezerovitost zkoušeného vzorku je nevyhovující.
------------	---

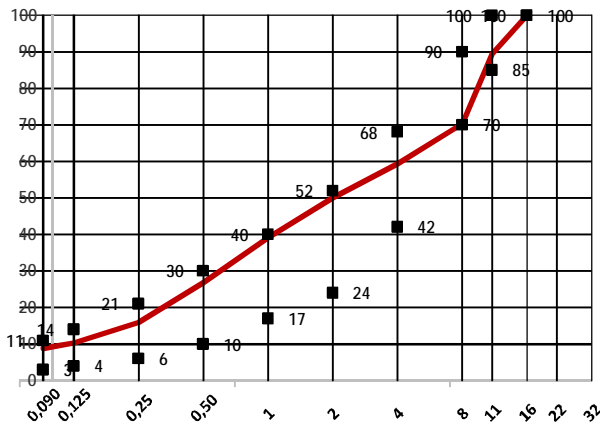
Označení vzorku:	17 148/8	Jádrový vývrt:	JV 8	Staničení:	km 46,538 / L
Konstr. vrstva:	ložní	Tloušťka vrstvy:	48 mm	Hmotnost:	528,5 g

Síto (mm)	Meze dle ČSN 736121		Propad (%)	Hodnocení
		min.	max.		
	0,09	3	11	8,8	V
	0,125	4	14	10,3	V
	0,25	6	21	15,9	V
	0,5	10	30	26,8	V
	1	17	40	39,1	V
	2	24	52	50,1	V
	4	42	68	59,3	V
	8	70	90	70,3	V
	16	85	100	89,3	V
	32	100	100	100,0	V
Asfaltová směs: ABS - asfaltový beton	Jednotky	Meze dle ČSN 736121		Naměřeno	Hodnocení
Fyzikálně - mechanické vlastnosti		min.	max.		
Objemová hmotnost vrstvy z JV	Mg.m ⁻³			2,435	
Max. objemová hmotnost asfaltové směsi ρ_{mv}	Mg.m ⁻³			2,491	
Mezerovitost V_m	%	4	7	2,2	N
Obsah rozp.pojiva $B_{min.}$	% hm.			5,2

Hodnocení:	Čára zrnitosti zkoušeného vzorku je v oboru mezních čar asfaltové směsi ABS. Mezerovitost zkoušeného vzorku je nevyhovující.
------------	---

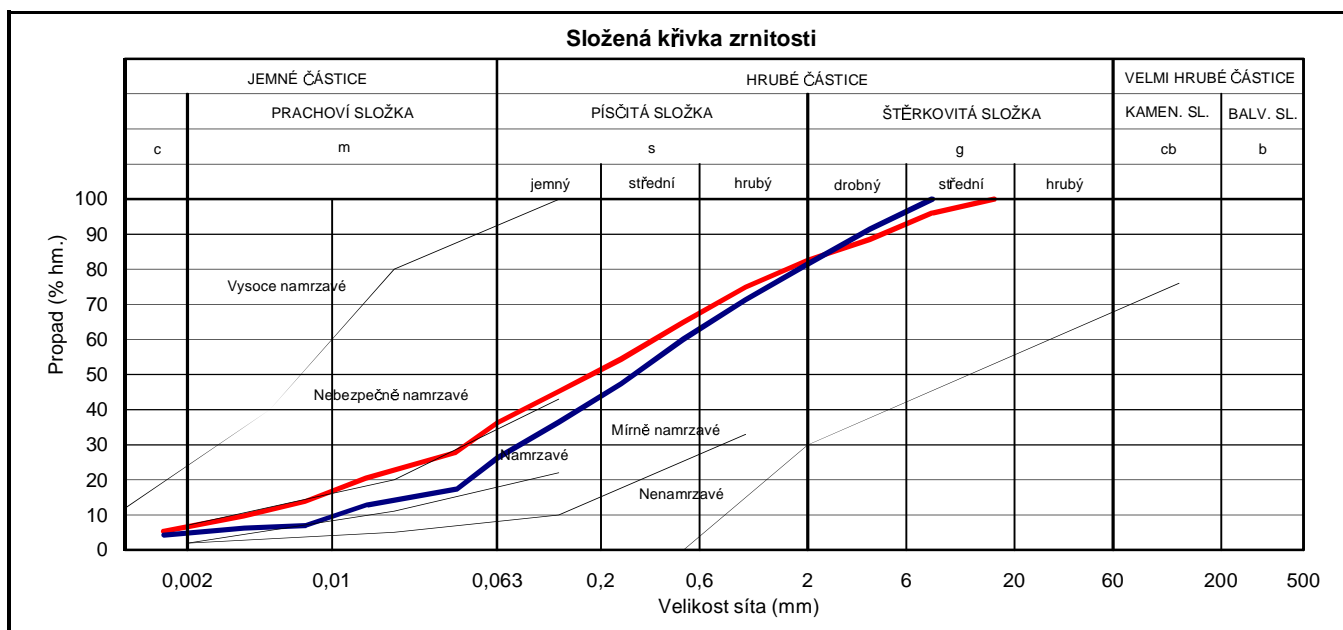
Příloha: J
Strana: 1/2

Sonda	VS 2		VS 3
Staničení / jízdní pruh (km)	42,435 / P		43,022 / L
Hloubka odběru (m)	od hl. 0,62 m		od hl. 0,47 m
Číslo vzorku	469		470
Aktuální vlhkost (%)	ČSN EN ISO 17892-1	10,56	7,62
Mez tekutosti (%)	IZP 05/05 (ČSN 721014)	21,07	19,11
Mez plasticity (%)	IZP 04/05 (ČSN 721013)	16,32	13,28
Číslo plasticity	IZP 05/05 (ČSN 721014)	4,75	5,83
Konzistence	IZP 05/05 (ČSN 721014)	2,2	2,0
Namrzavost	ČSN 736133*	nebezpečně namrzavé	namrzavé
Klasifikace	ČSN 736133*	F4-CS	S5-SC
Klasifikace	14688-2*	siSa	siSa
Vhodnost pro podloží:	ČSN 721002	IV - V	III - V
Vhodnost pro podloží:	ČSN 736133:2010	podmínečně vhodná	podmínečně vhodná

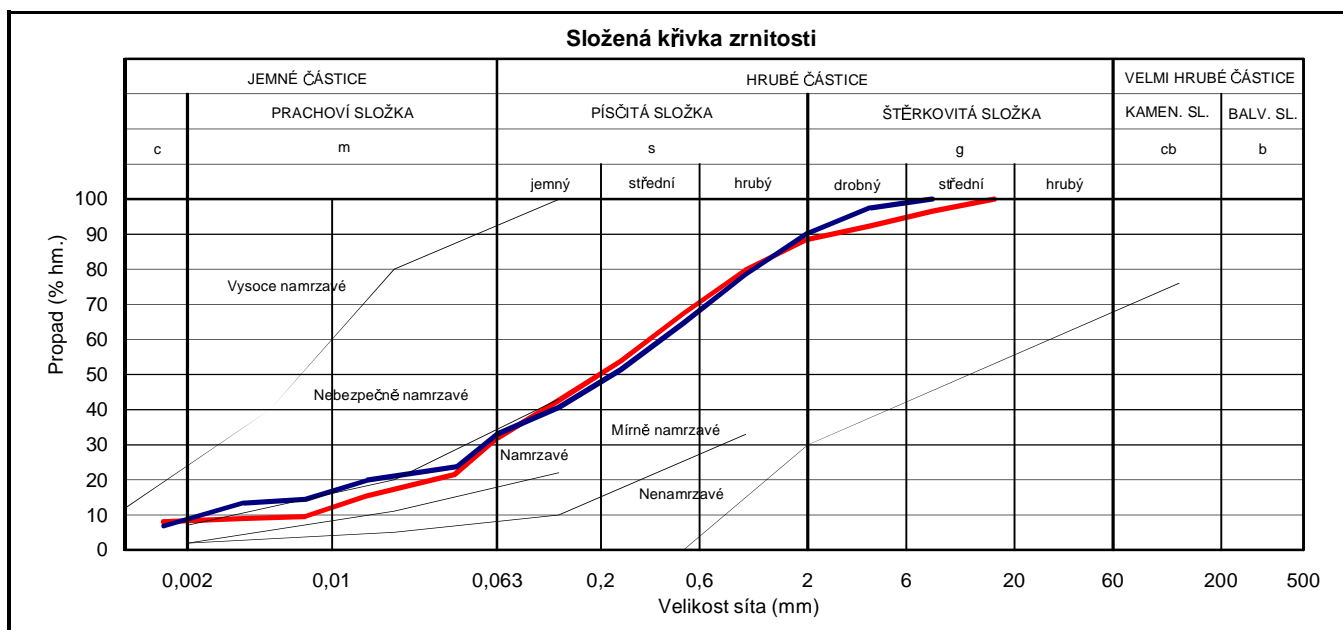
Příloha: J
Strana: 2/2

Sonda	VS 5		VS 6
Staničení / jízdní pruh (km)	46,067 / P		46,538 / L
Hloubka odběru (m)	od hl. 0,44 m		od hl. 0,48 m
Číslo vzorku	471		472
Aktuální vlhkost (%)	ČSN EN ISO 17892-1	9,05	8,18
Mez tekutosti (%)	IZP 05/05 (ČSN 721014)	16,48	19,13
Mez plasticity (%)	IZP 04/05 (ČSN 721013)	12,73	14,01
Číslo plasticity	IZP 05/05 (ČSN 721014)	3,75	5,12
Konzistence	IZP 05/05 (ČSN 721014)	2,0	2,1
Namrzavost	ČSN 736133*	namrzavé	nebezpečně namrzavé
Klasifikace	ČSN 736133*	S5-SC	S5-SC
Klasifikace	14688-2*	clSa	clSa
Vhodnost pro podloží:	ČSN 721002	III - V	III - V
Vhodnost pro podloží:	ČSN 736133:2010	podmínečně vhodná	podmínečně vhodná
