ZKRÁCENÝ DIAGNOSTICKÝ PRŮZKUM

mostního objektu ev.č. 0462-014 přes železniční trať SŽDC  
na silnici II/0462 v obci Vyškov

most přes železnici  
ve městě Vyškov

Brno, duben 2013

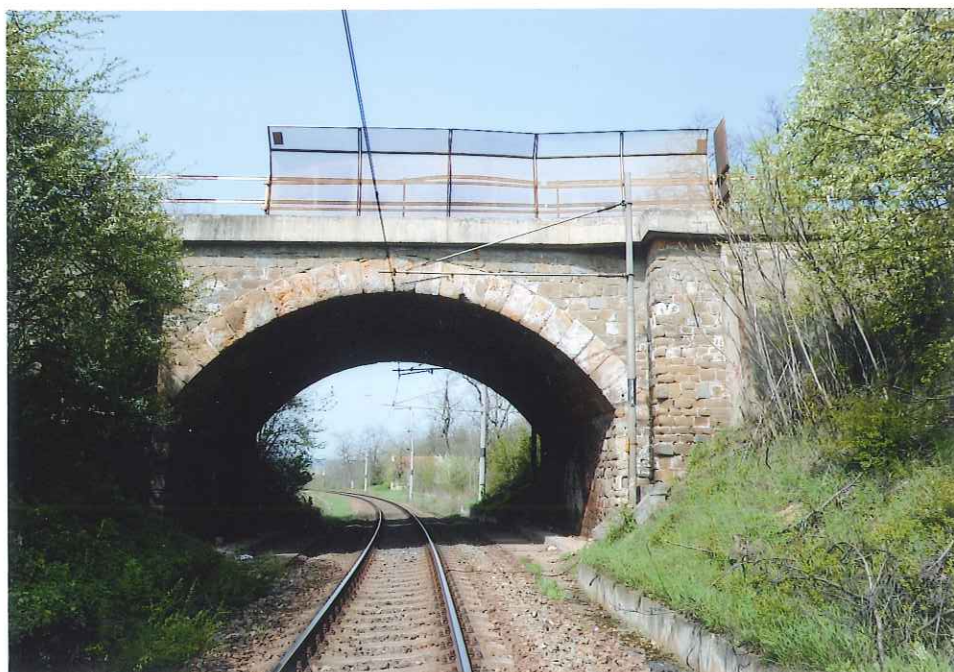
Obr.B57-003 Levá strana mostu. Průhled osou překračované komunikace pod mostem, železniční tratě č. 300.  
Pohled od Nezamyslic k Brnu,

- vlevo je směr silnice č. 0462 k Vyškovu, vpravo k Prostějovu. Elektrifikovaná železnice staničená od Brna je pod mostem v pravotočivém oblouku.

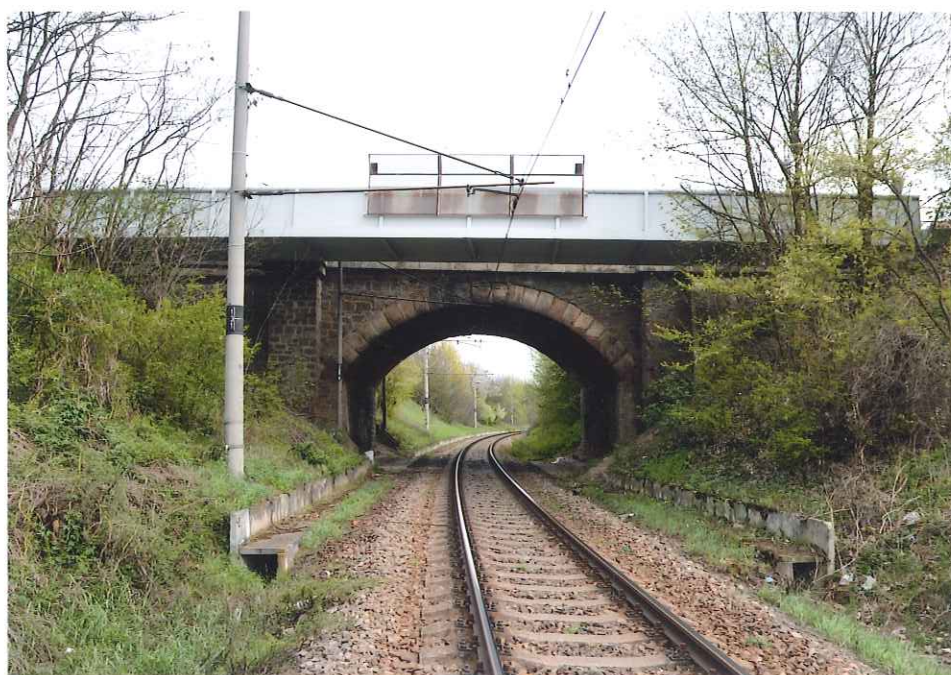
Obr.B57-004 Pravá strana mostu. Průhled osou překračované komunikace pod mostem, železniční tratě č. 300.  
Pohled od Brna k Nezamyslicím,

- vlevo je směr silnice č. 0462 k Prostějovu, vpravo k Vyškovu. Elektrifikovaná železnice staničená od Brna je pod mostem v pravotočivém oblouku.

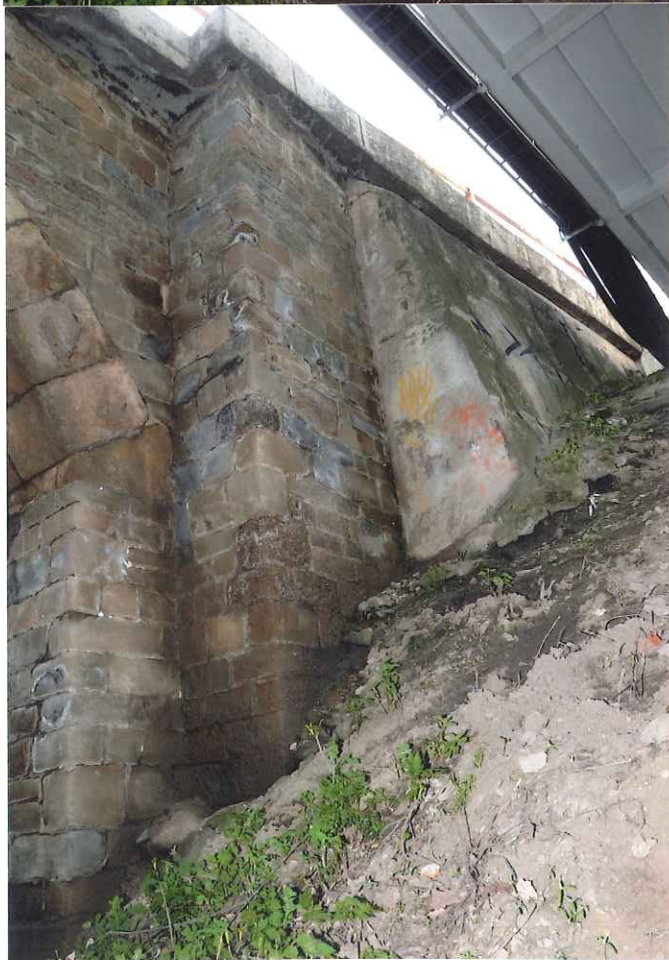
Obr.B57-010

Pravé křídlo druhé podpěry, vyškovské opěry. Pohled diagonálně k Nezamyslicím (podle trati) a k Vyškovu (podle silnice),

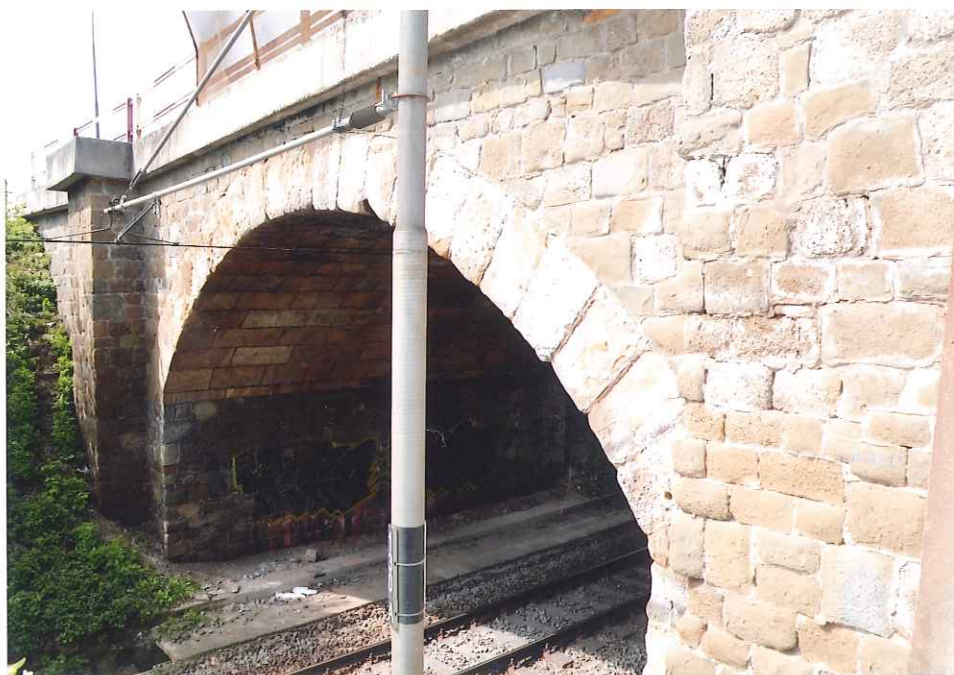
Obr.B57-011 Levá fasáda mostu. Pohled od levého čela první  
opěry k Vyškovu.

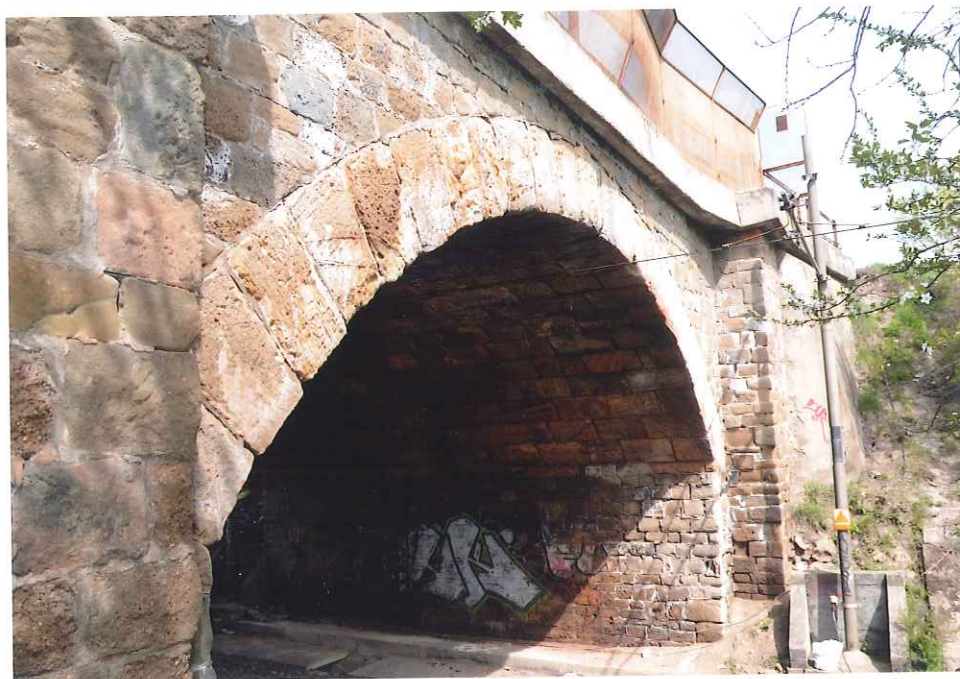
Obr.B57-012 Levá fasáda mostu. Pohled od levého čela druhé opěry k Prostějovu.

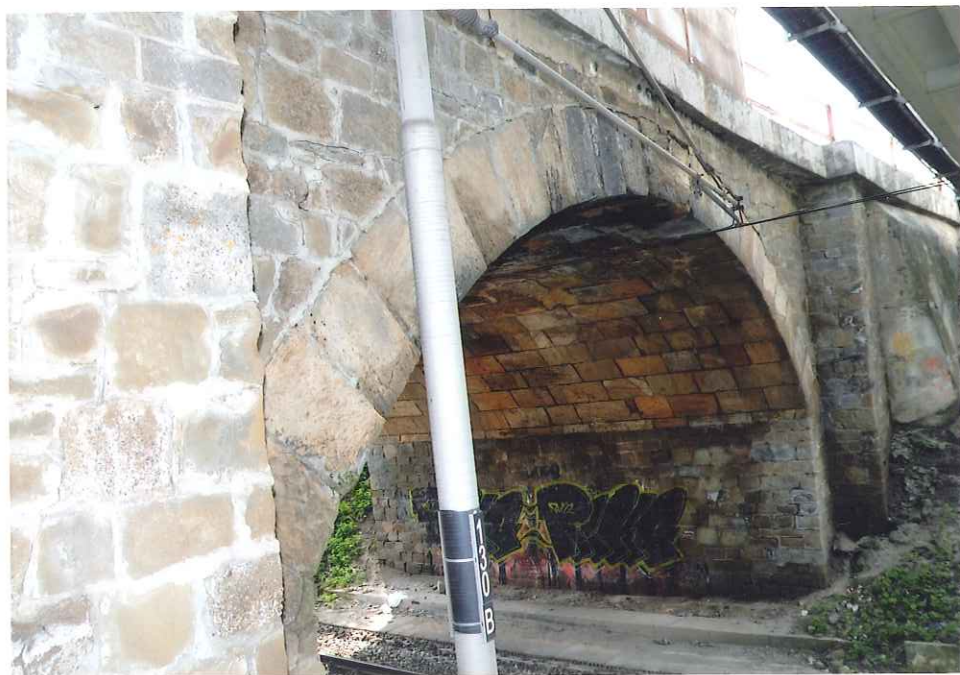
Obr.B57-013 Pravá fasáda mostu. Pohled od pravého čela první opěry k Vyškovu.

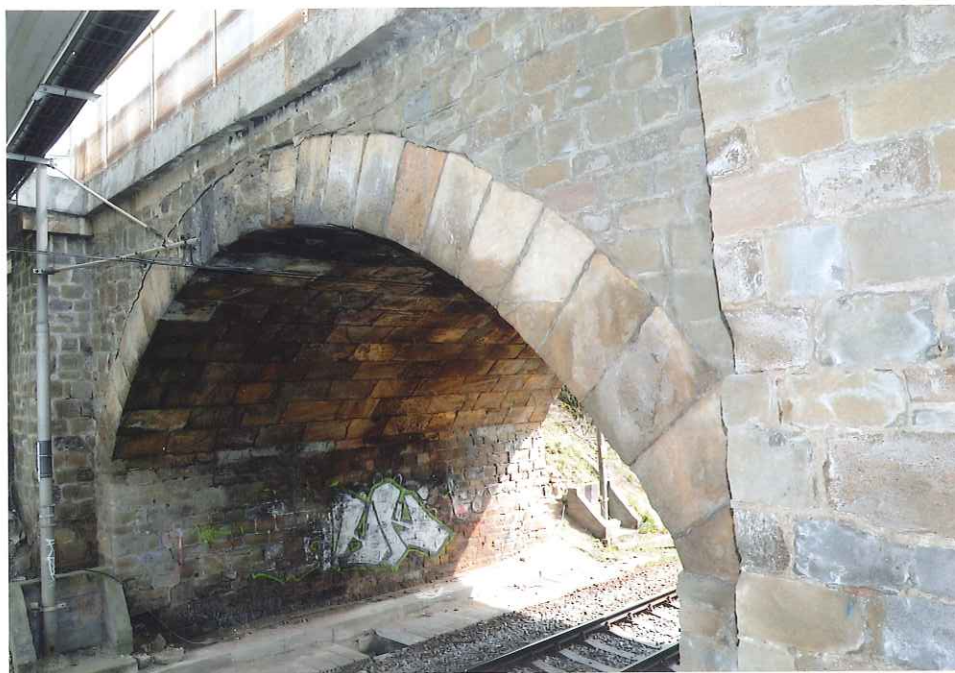
Obr.B57-014 Pravá fasáda mostu. Pohled od pravého čela druhé opěry k Prostějovu.

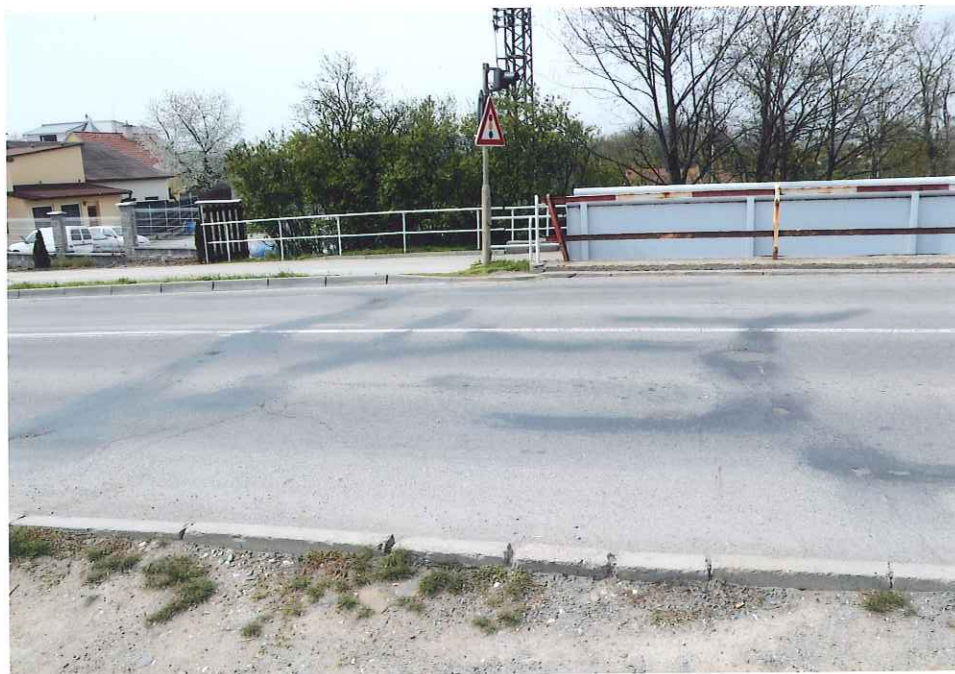
Obr.B57-046 Vozovka v úrovni konců křídel 2. opěry. Pohled zleva doprava a k Brnu,

- kryt vozovky z AB poškozen příčnými a diagonálními trhlinami. V těchto místech to bývá u klenbových mostů časté neboť nemají klasické mostní závěry.

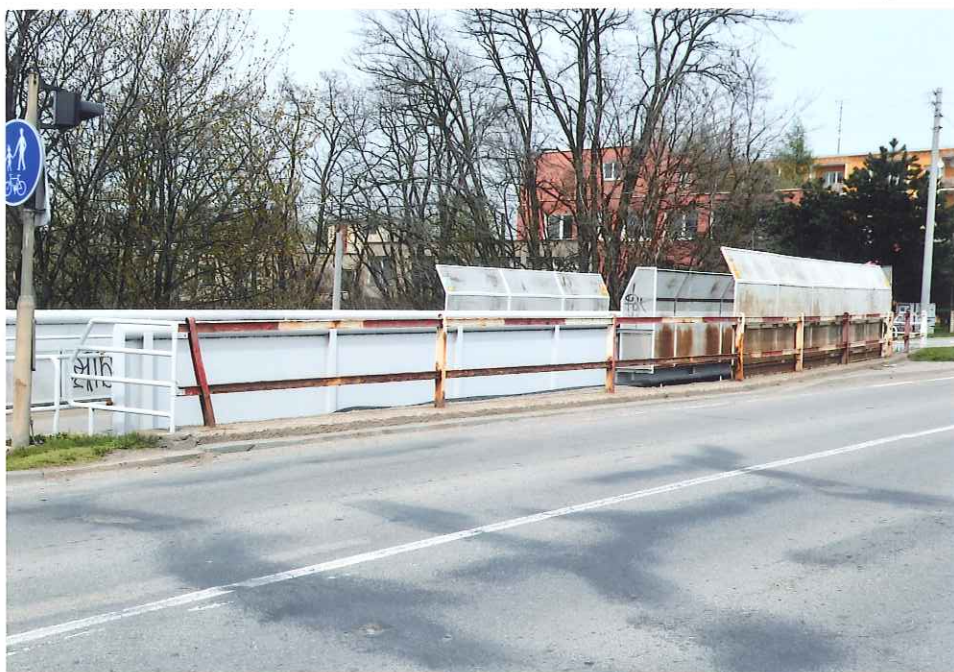
Obr.B57-045 Pravý okraj mostu. Pohled doprava, k Brnu a proti směru staničení, k Prostějovu,

- vozovku lemují částečně prefabrikované krajníky, částečně různě vyčnívající obrubníky z betonu, římsy jsou lemovány původními obrubníky kamennými,
- protidotyková zábrana slabě koroduje,
- vadně konzervované zábradlí je poškozené havárií jen na svém konci. Místy nebezpečně koroduje.

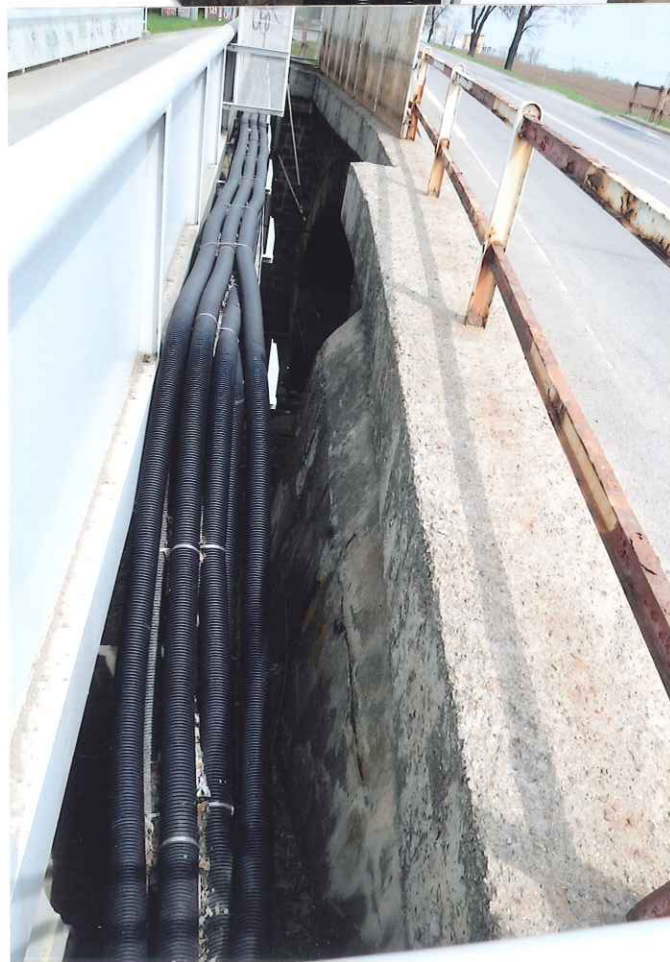
Obr.B57-041

Pravá římsa mostu. Pohled proti směru staničení, k Prostějovu,

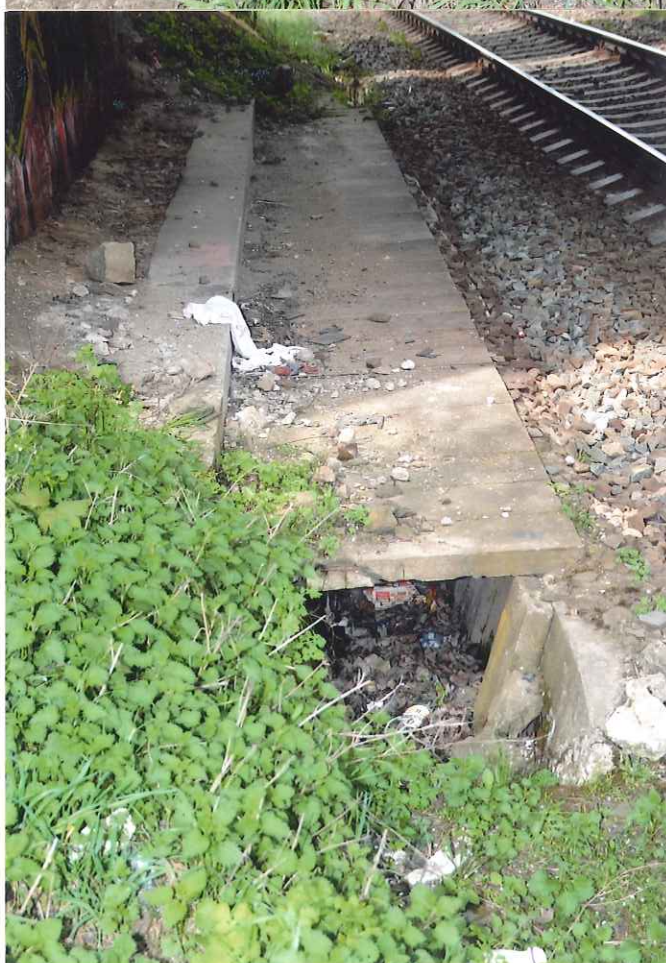
Obr.B57-036

Prostor pod mostem při 2. opěře. Pohled podél železniční trati k Brnu,

- prostor je dlážděn překlady rozměru 290 x 1190 mm zakrývajícími ortogonálně vybetonovaný drážní příkop. Čtyři překlady na začátku prolomeny a zříceny do příkopu. Nebezpečí úrazu.

- 6.1.21 Vyčistit prostor v mostním otvoru, viz odst. 3.9, neboť správce trati bude stejně tvrdit, že všechno znečištění způsobil zhotovitel opravy.
- 6.1.22 Po provedených úpravách doplnit, opravit event. pořídit nový mostní list. Doplnění mostního listu svěřit odborné firmě, která používá správnou terminologii a správně interpretuje použité podklady. Seznam chybějících a nepřesných údajů doplnit o skutečnosti zjištěné event. při této diagnostické prohlídce.

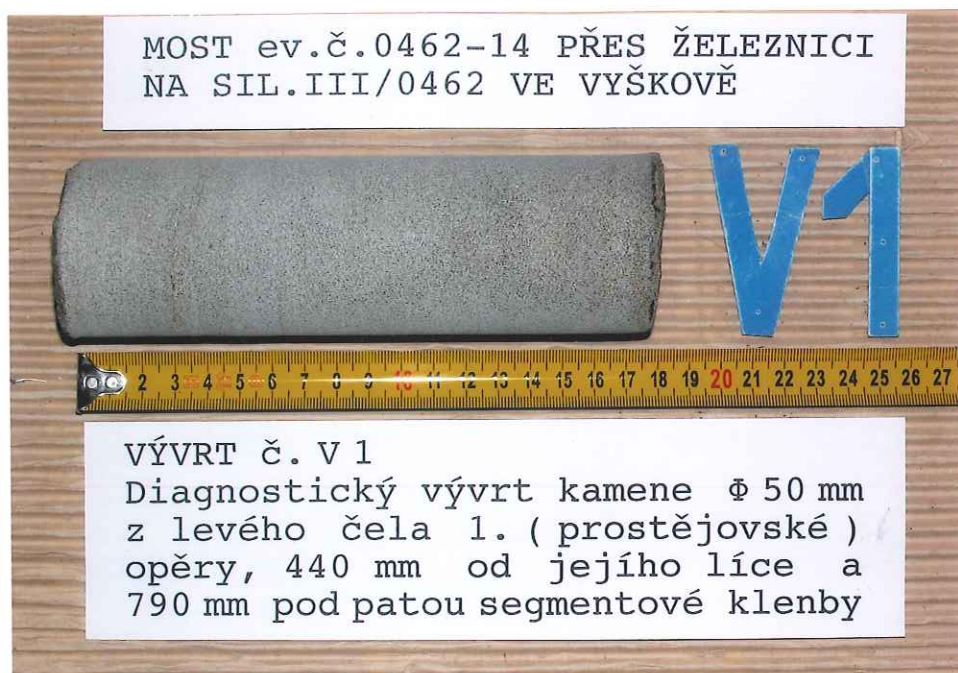
Dále je nutno upozornit, že pro zkoušky musí být použity kameny neporušené trhlinami. Pevnost kamenů poškozených trhlinami může být menší, i když je jich počet minimální. Nikde na mostních konstrukcích nebyly pozorovány škody způsobené nedostatečnou pevností kamene (světlý /žlutý pískovec  $R = 21,5$  MPa).

Obr.B57-261 Vývrt č. V1. Diagnostický vývrt kamene  $\Phi$  50 mm z levého čela 1. (prostějovské) opěry, 440 mm od jejího líce a 790 mm pod patou segmentové klenby,  
- místo vývrtu je patrné na obr. B57-025 (dolní otvor).

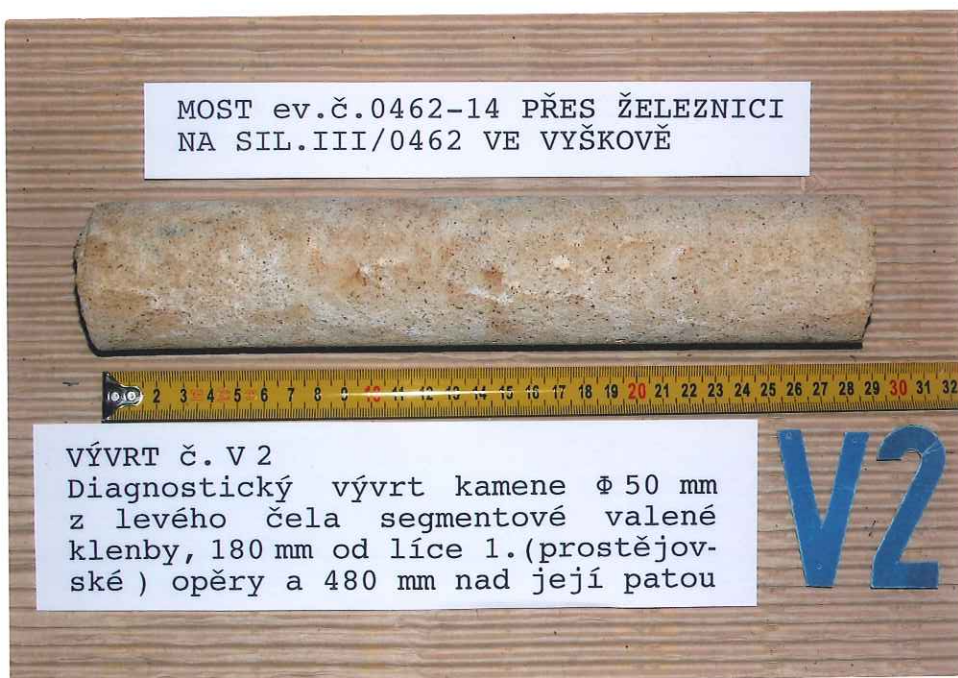
Obr.B57-262 Vývrt č. V2. Diagnostický vývrt kamene  $\Phi$  50 mm z levého čela segmentové valené klenby, 180 mm od líce 1. prostějovské opěry a 480 mm nad její patou,  
- místo vývrtu je patrné na obr. B57-025 (horní otvor).
