Most 0462-14

Most přes trať ČD Brno - Přerov ve Vyškově

HLAVNÍ PROHLÍDKA

Datum provedení prohlídky: 8.7.2019

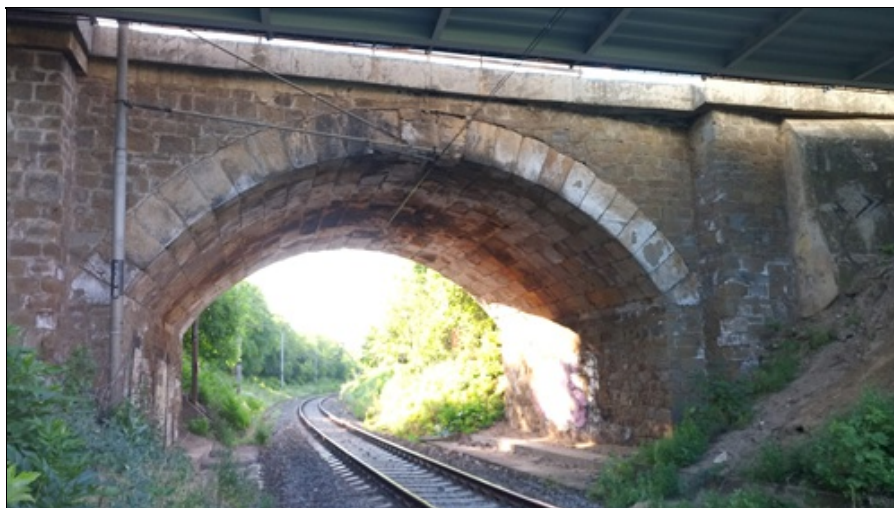
03_Pohled na most zprava.jpg

[2.1]	2.1	Nosná konstrukce	Vydrolené spárování, vypadené úlomky kamenných bloků. Podélná trhlina na celou délku klenby na pravé straně. Na pravé straně z boku patrné svislá trhlina uprostřed rozpětí a trhlina mezi klenbou a čelní zdí. Tato část klenby viditelně poklesá.
-------	-----	------------------	---

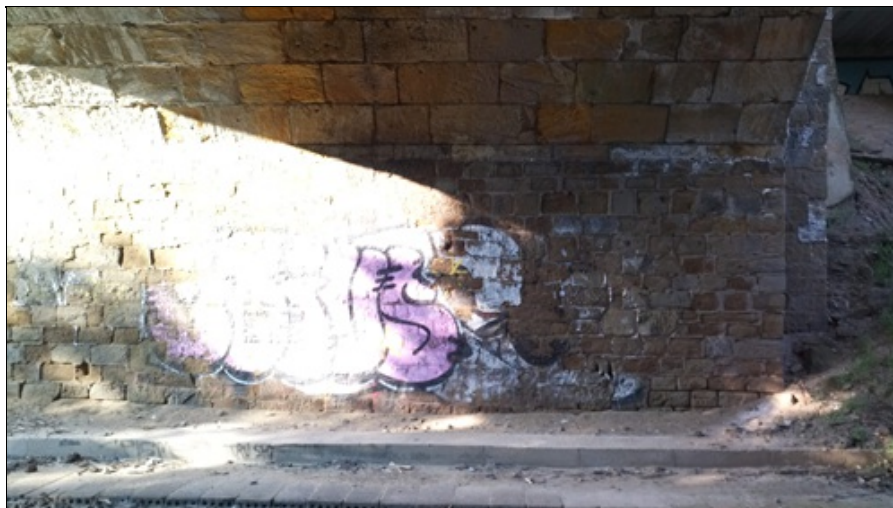
07_Pohled na OP2.jpg

[1.1]	1.2	Mostní podpěry a křídla	Pískovcové bloky spodní stavby, zejména na levé straně, jsou značně erodované, místy do hloubky cca 15 cm. Vydrolené spárování opěr a místy vypadané kameny. Svislá trhlina v OP1, navazující na trhlinu v klenbě. Trhlina v křídle vpravo u OP2.
-------	-----	-------------------------	---
