ZÁKLADNÍ DIAGNOSTICKÝ PRŮZKUM

silničního mostu ev.č. 365-012 přes
přehradní nádrž Křetínka u Letovic na sil. II/365

most Křetínka

Brno, listopad 2019

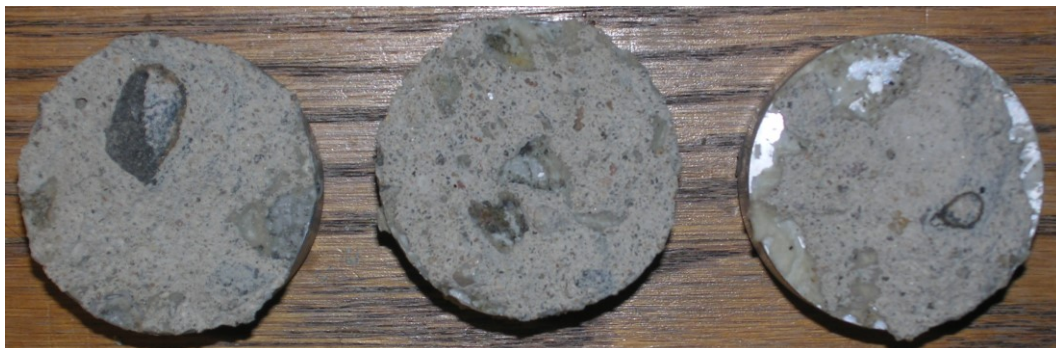
Obr.F41-201 Zkušební terče číslo 90, 121, 170 (zkušební místo 1) po provedení odtrhu.

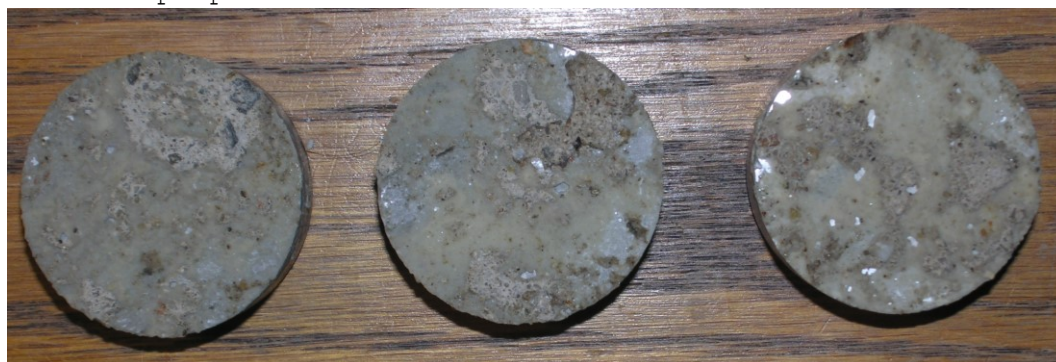
Obr.F41-202 Zkušební terče číslo 95, 135, 155 (zkušební místo 2) po provedení odtrhu.

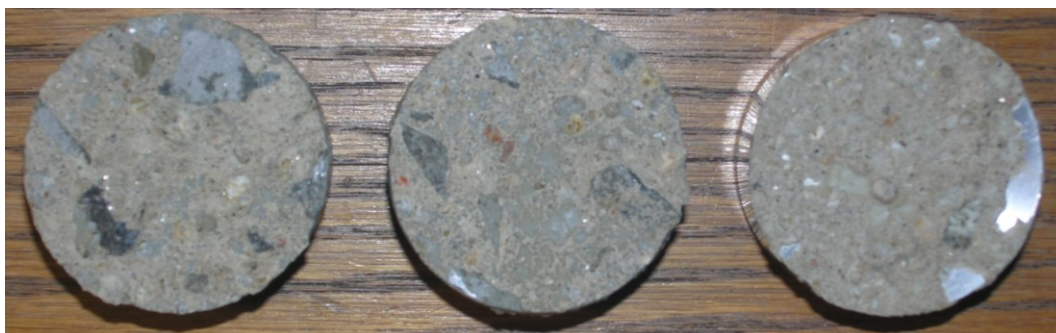
Obr.F41-203 Zkušební terče číslo 1, 19, 151 (zkušební místo 3) po provedení odtrhu.

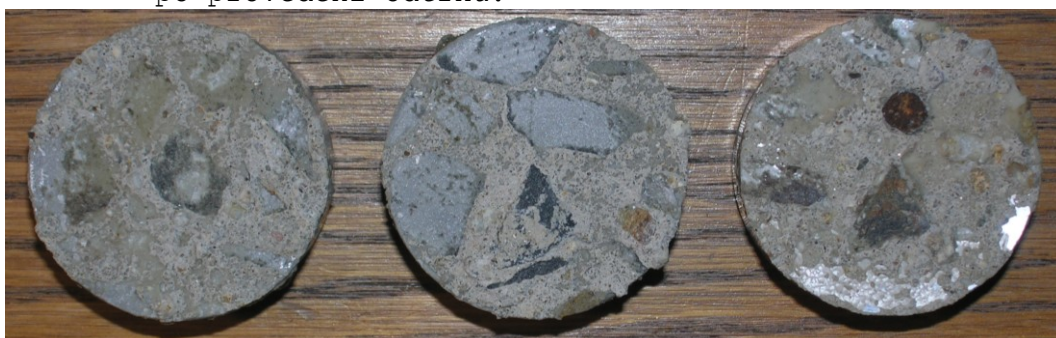
Obr.F41-204 Zkušební terče číslo 80, 20, 160 (zkušební místo 4) po provedení odtrhu.

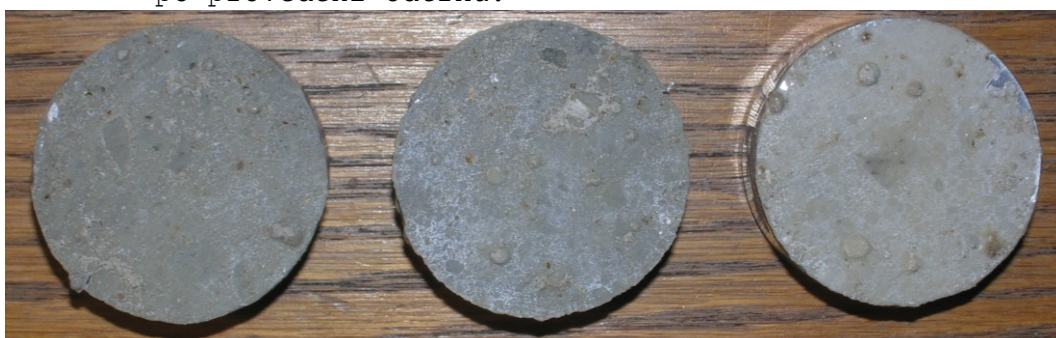
Obr.F41-205 Zkušební terče číslo 2, 6, 152 (zkušební místo 5) po provedení odtrhu.

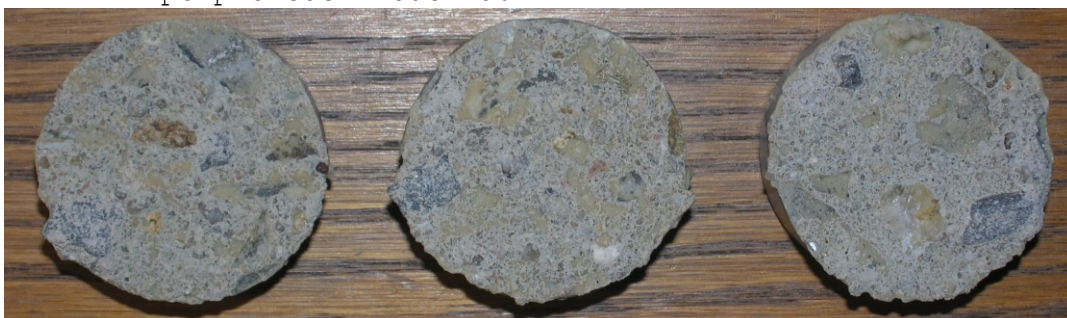
Obr.F41-206 Zkušební terče číslo 103, 54, 122 (zkušební místo 6) po provedení odtrhu.

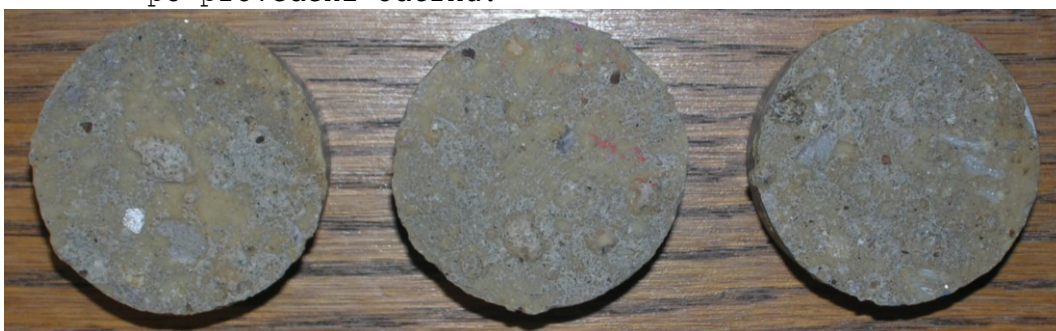
Obr.F41-207 Zkušební terče číslo 3, 39, 133 (zkušební místo 7) po provedení odtrhu.

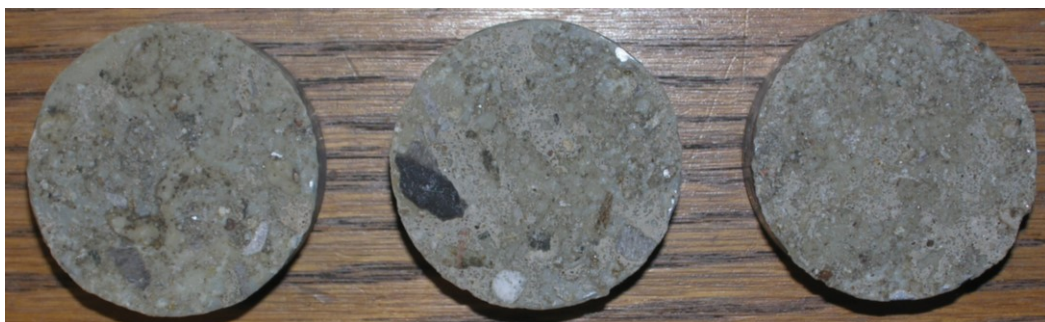
Obr.F41-208 Zkušební terče číslo 10, 106, 137 (zkušební místo 8) po provedení odtrhu.

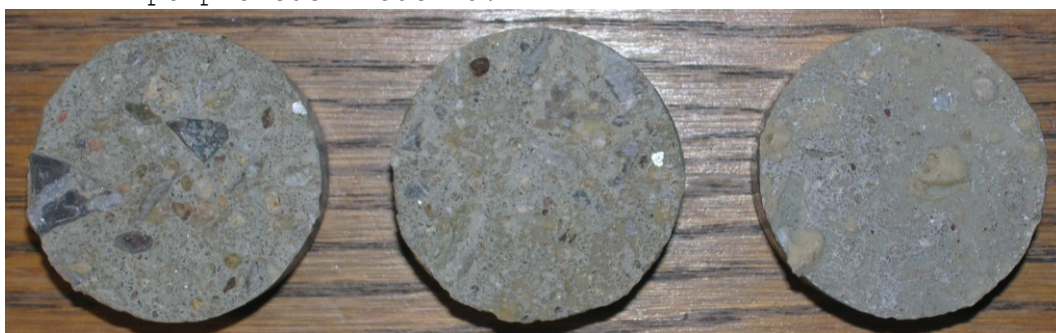
Obr.F41-209 Zkušební terče číslo 17, 40, 68 (zkušební místo 9) po provedení odtrhu.

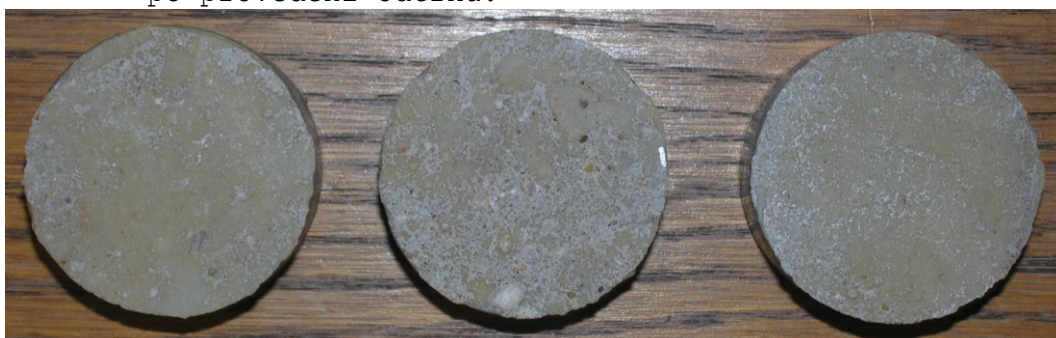
Obr.F41-210 Zkušební terče číslo 21, 109, 142 (zkušební místo 10) po provedení odtrhu.

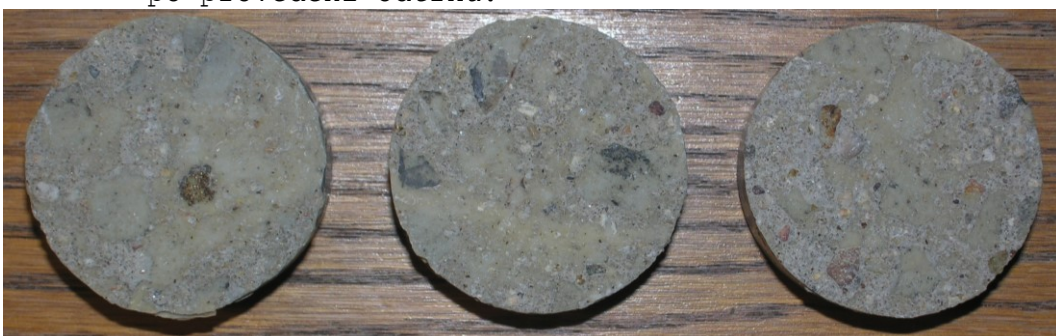
Obr.F41-211 Zkušební terče číslo 57, 107, 119 (zkušební místo 11) po provedení odtrhu.

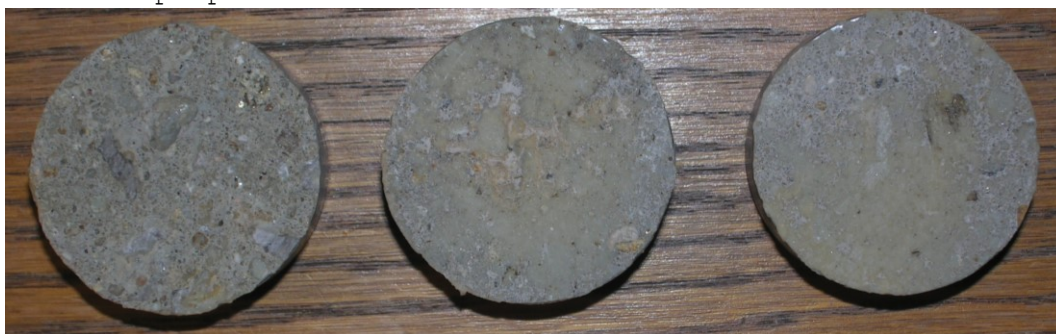
Obr.F41-212 Zkušební terče číslo 66, 91, 102 (zkušební místo 12) po provedení odtrhu.

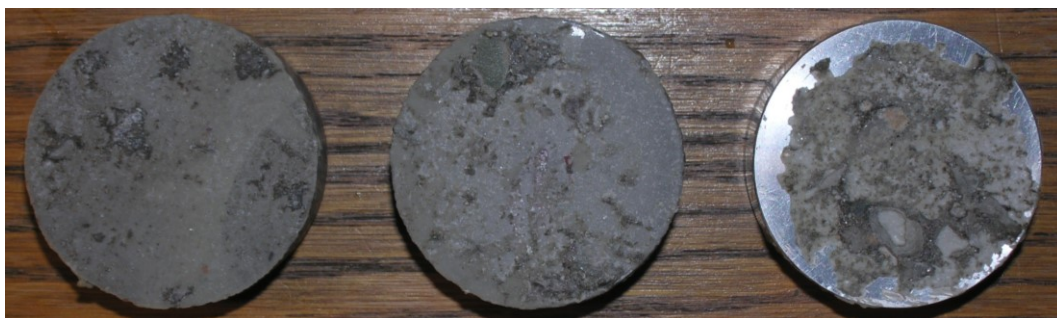
Obr.F41-213 Zkušební terče číslo 7, 36, 153 (zkušební místo 13) po provedení odtrhu.

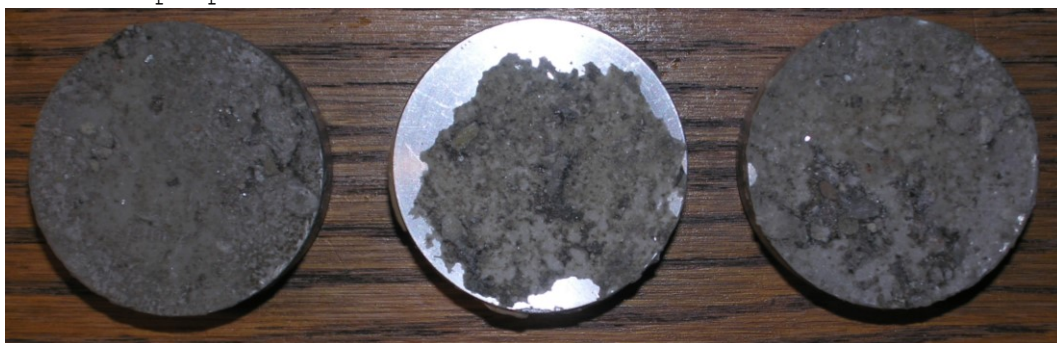
Obr.F41-214 Zkušební terče číslo 136, 159, 162 (zkušební místo 14) po provedení odtrhu.

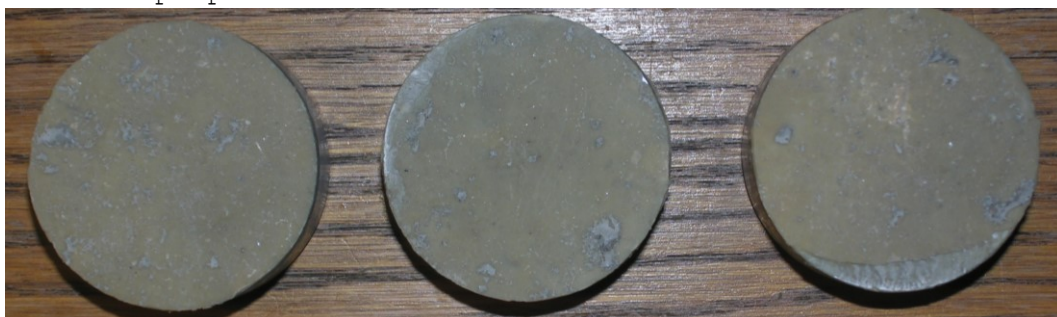
Obr.F41-215 Zkušební terče číslo 46, 131, 144 (zkušební místo 15) po provedení odtrhu.

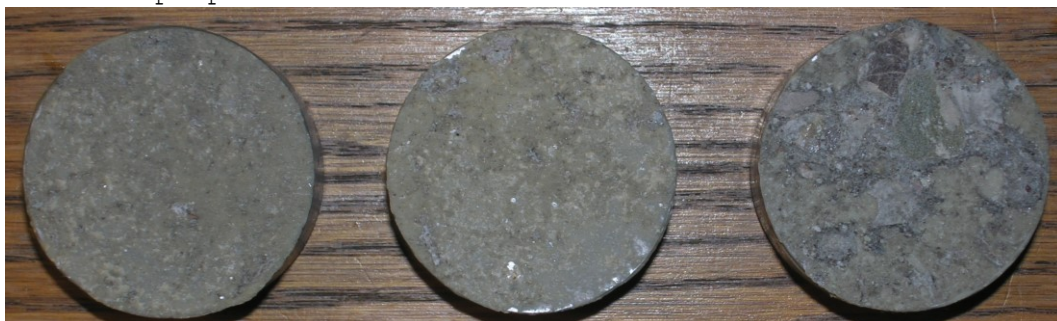
Obr.F41-216 Zkušební terče číslo 4, 115, 143 (zkušební místo 16) po provedení odtrhu.

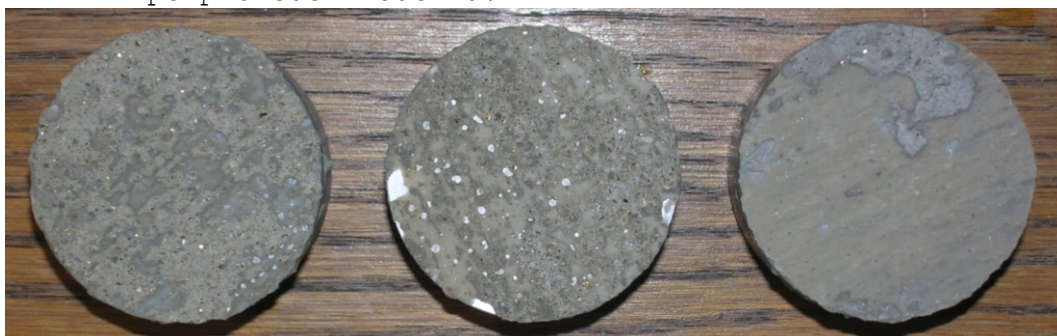
Obr.F41-217 Zkušební terče číslo 78, 157, 81 (zkušební místo 17) po provedení odtrhu.

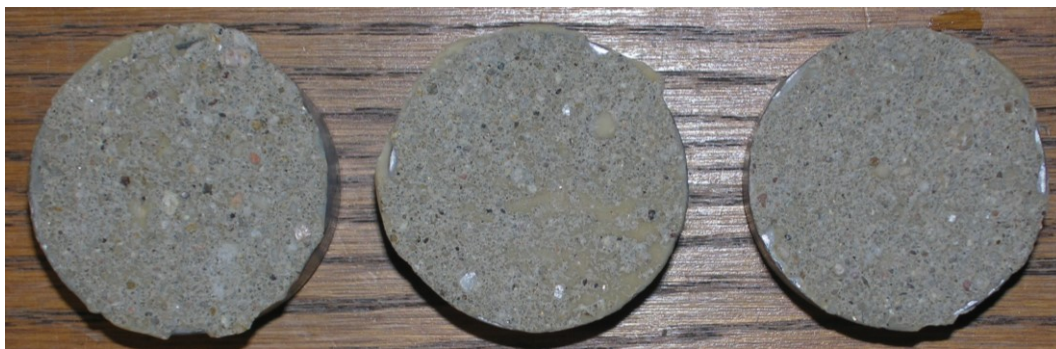
Obr.F41-218 Zkušební terče číslo 8, 71, 105 (zkušební místo 18) po provedení odtrhu.

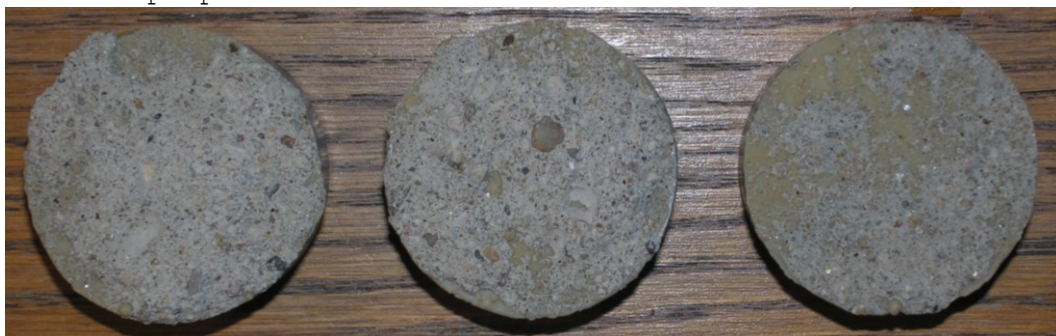
Obr.F41-219 Zkušební terče číslo 51, 73, 108 (zkušební místo 19) po provedení odtrhu.

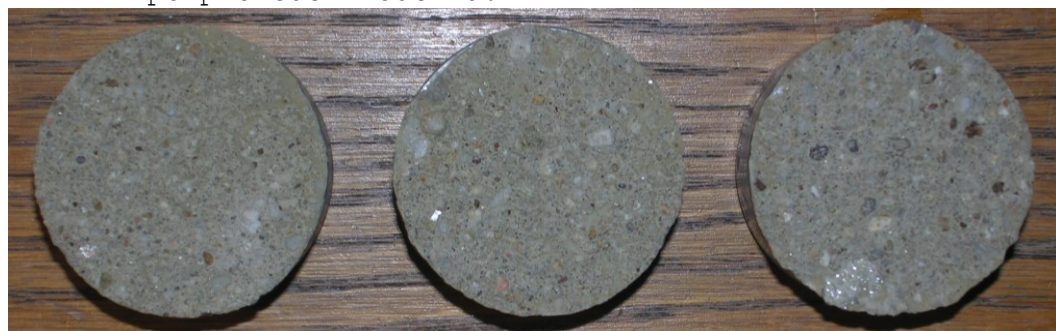
Obr.F41-220 Zkušební terče číslo 13, 18, 75 (zkušební místo 20) po provedení odtrhu.

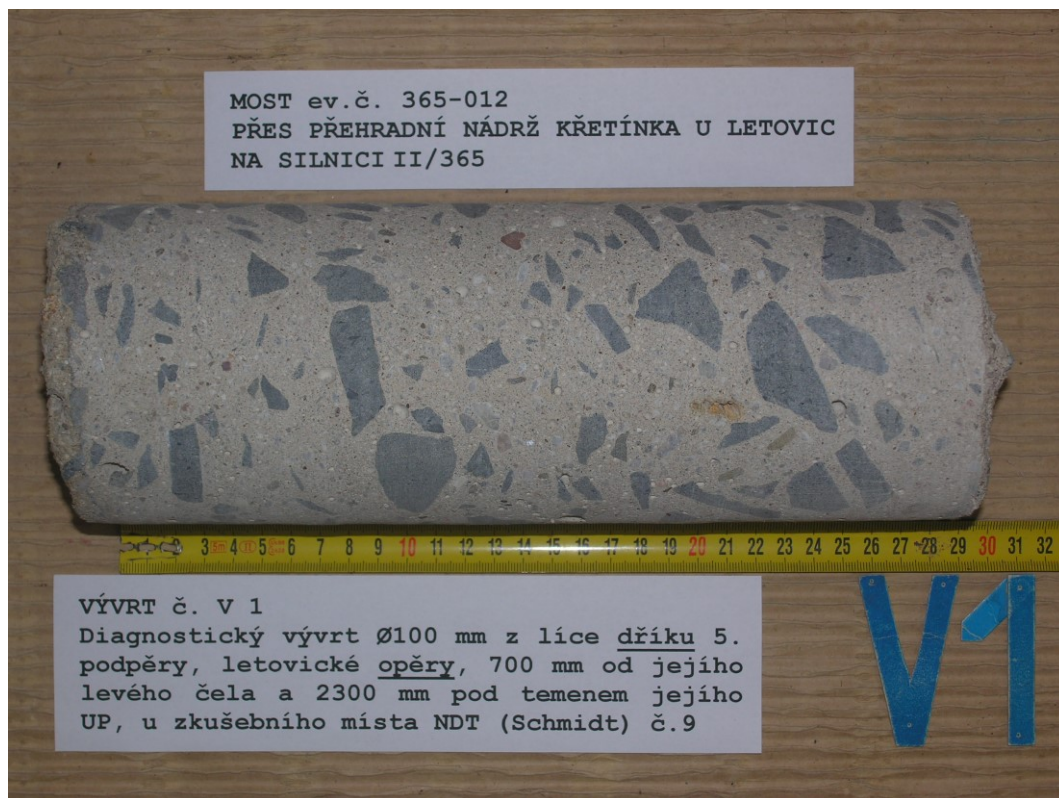
Obr. F41-01 VÝVRT č. V1. Diagnostický vývrt $\varnothing 100$ mm z líce dříku 5. podpěry, letovické opěry, 700 mm od jejího levého čela a 2300 mm pod temenem jejího UP. U zkušebního místa NDT (Schmidt) č.9.

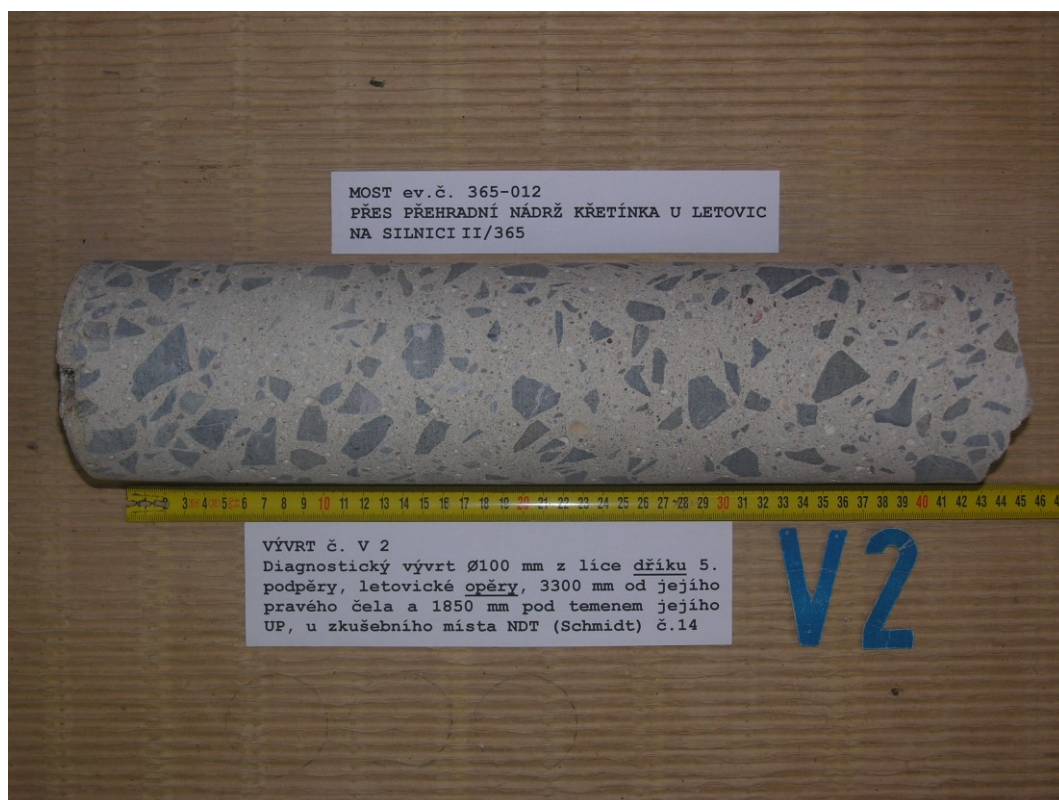
Obr. F41-02 VÝVRT č. V2. Diagnostický vývrt $\varnothing 100$ mm z líce dříku 5. podpěry, letovické opěry, 3300 mm od jejího pravého čela a 1850 mm pod temenem jejího UP. U zkušebního místa NDT (Schmidt) č.14.

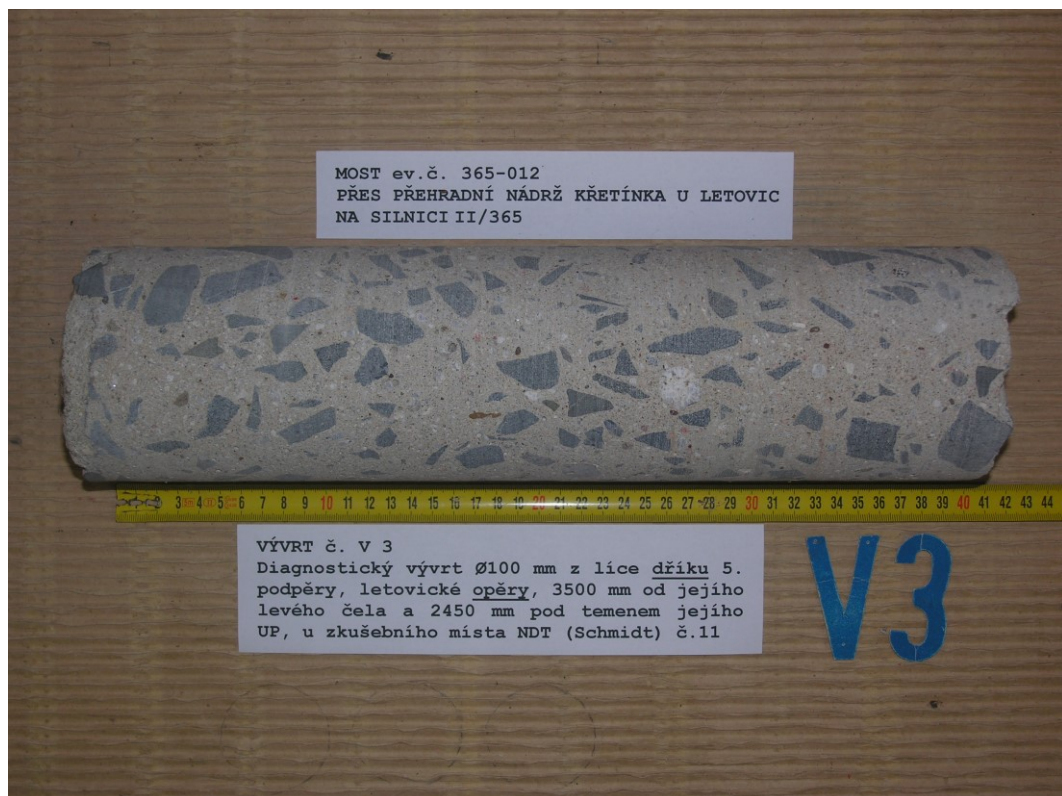
Obr. F41-03 **VÝVRT č. V3.** Diagnostický vývrt $\varnothing 100$ mm z líce dříku 5. podpěry, letovické opěry, 3500 mm od jejího levého čela a 2450 mm pod temenem jejího UP. U zkušebního místa NDT (Schmidt) č.11.

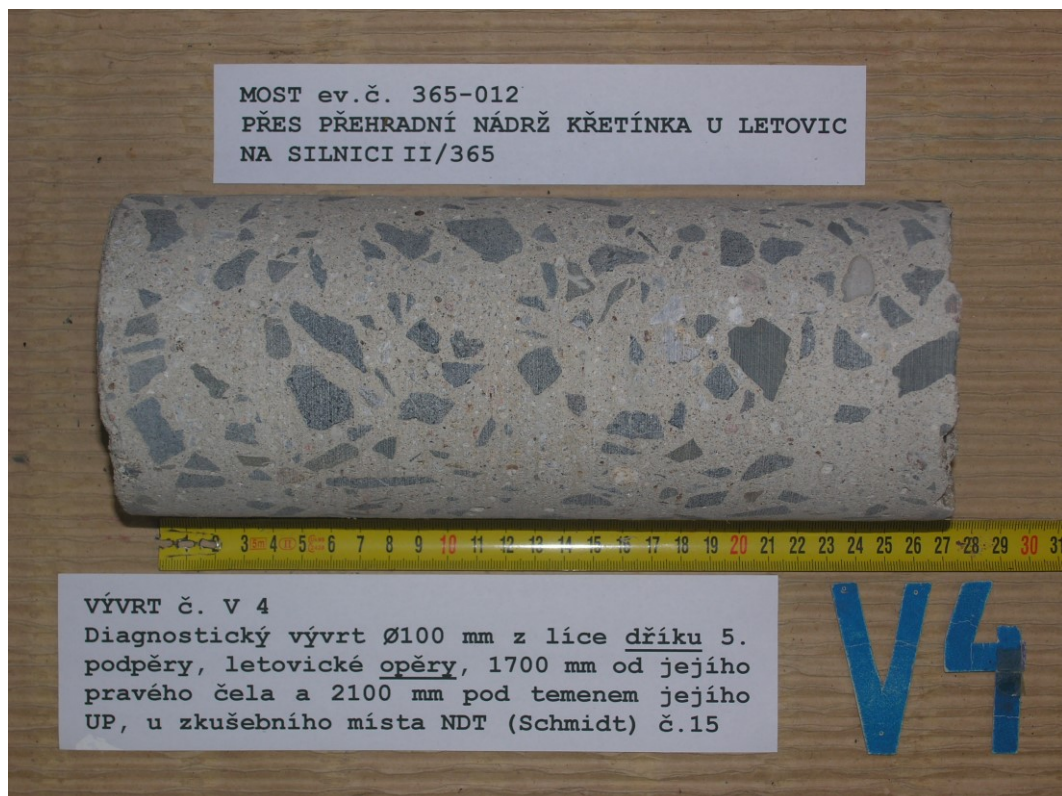
Obr. F41-04 **VÝVRT č. V4.** Diagnostický vývrt $\varnothing 100$ mm z líce dříku 5. podpěry, letovické opěry, 1700 mm od jejího pravého čela a 2100 mm pod temenem jejího UP. U zkušebního místa NDT (Schmidt) č.15.

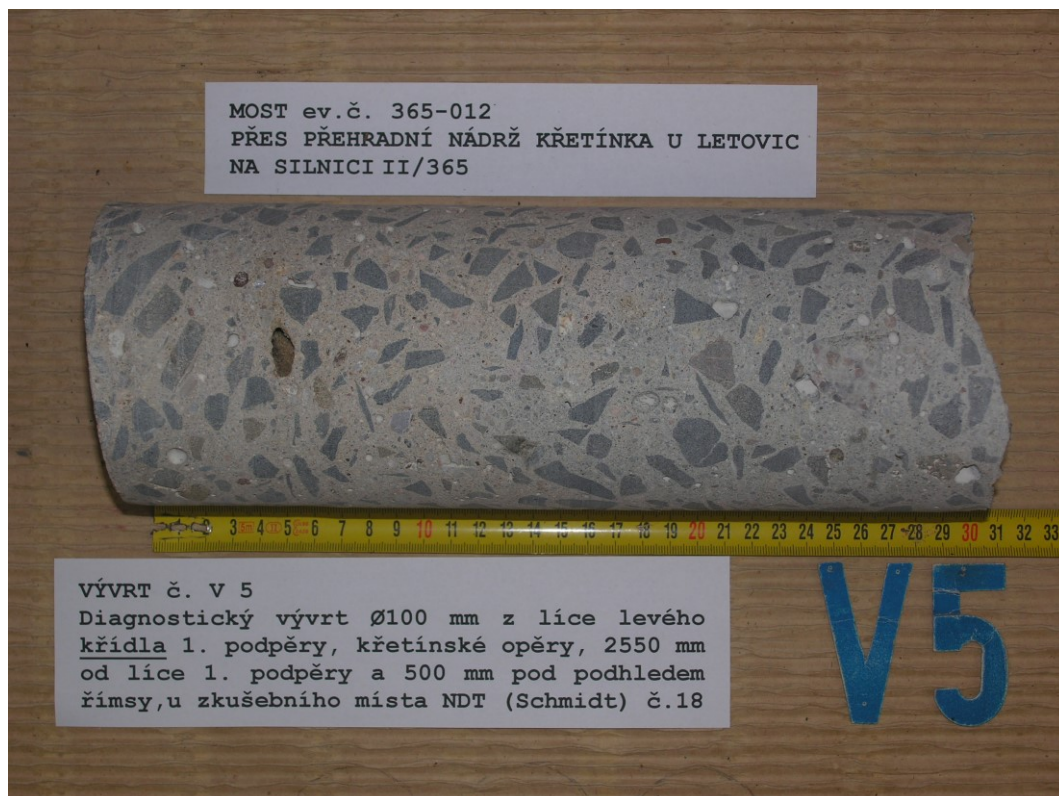
Obr. F41-05 VÝVRT č. V5. Diagnostický vývrt $\varnothing 100$ mm z líce levého křídla 1. podpěry, křetínské opěry, 2550 mm od líce 1. podpěry a 500 mm pod podhledem římsy. U zkušebního místa NDT (Schmidt) č.18.

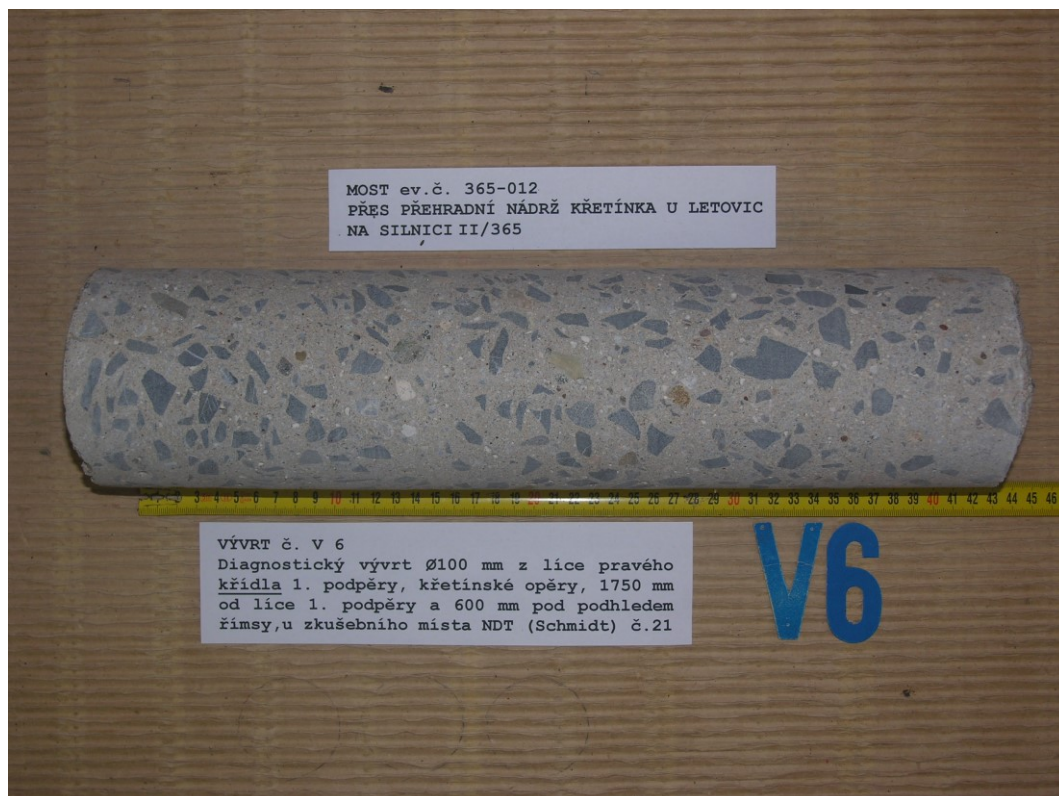
Obr. F41-06 VÝVRT č. V6. Diagnostický vývrt $\varnothing 100$ mm z líce pravého křídla 1. podpěry, křetínské opěry, 1750 mm od líce 1. podpěry a 600 mm pod podhledem římsy. U zkušebního místa NDT (Schmidt) č.21.

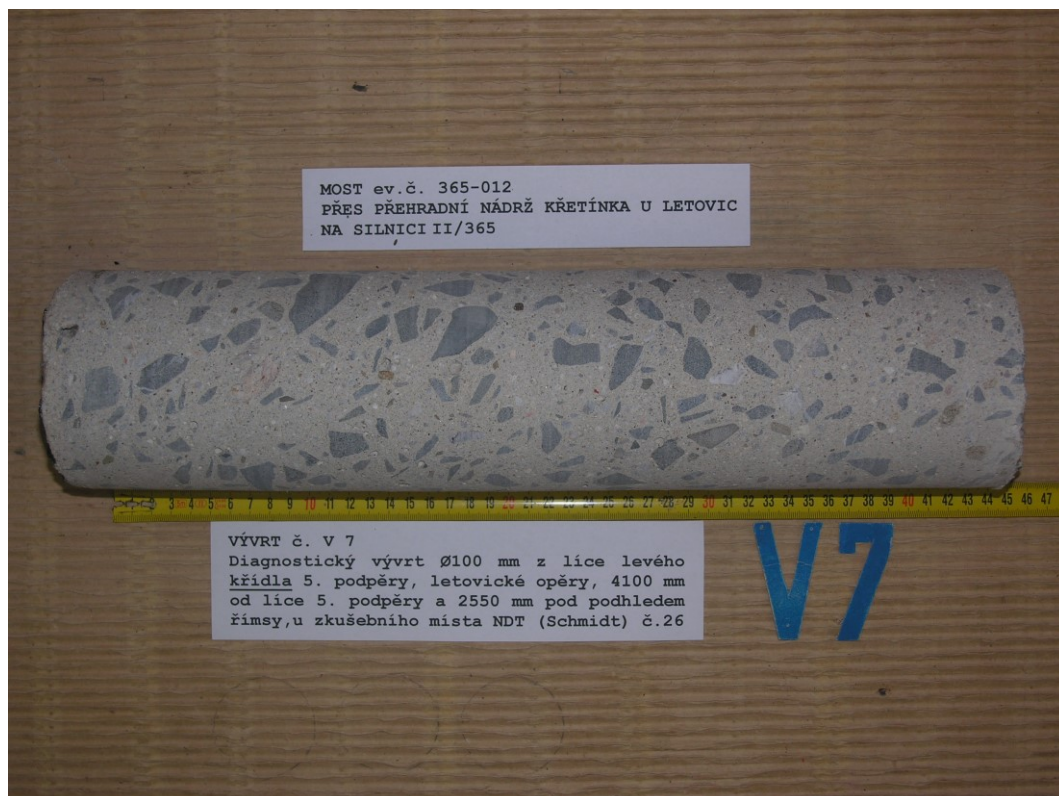
Obr. F41-07 **VÝVRT č. V7.** Diagnostický vývrt $\varnothing 100$ mm z líce levého křídla 5. podpěry, letovické opěry, 4100 mm od líce 5. podpěry a 2550 mm pod podhledem římsy. U zkušebního místa NDT (Schmidt) č.26.

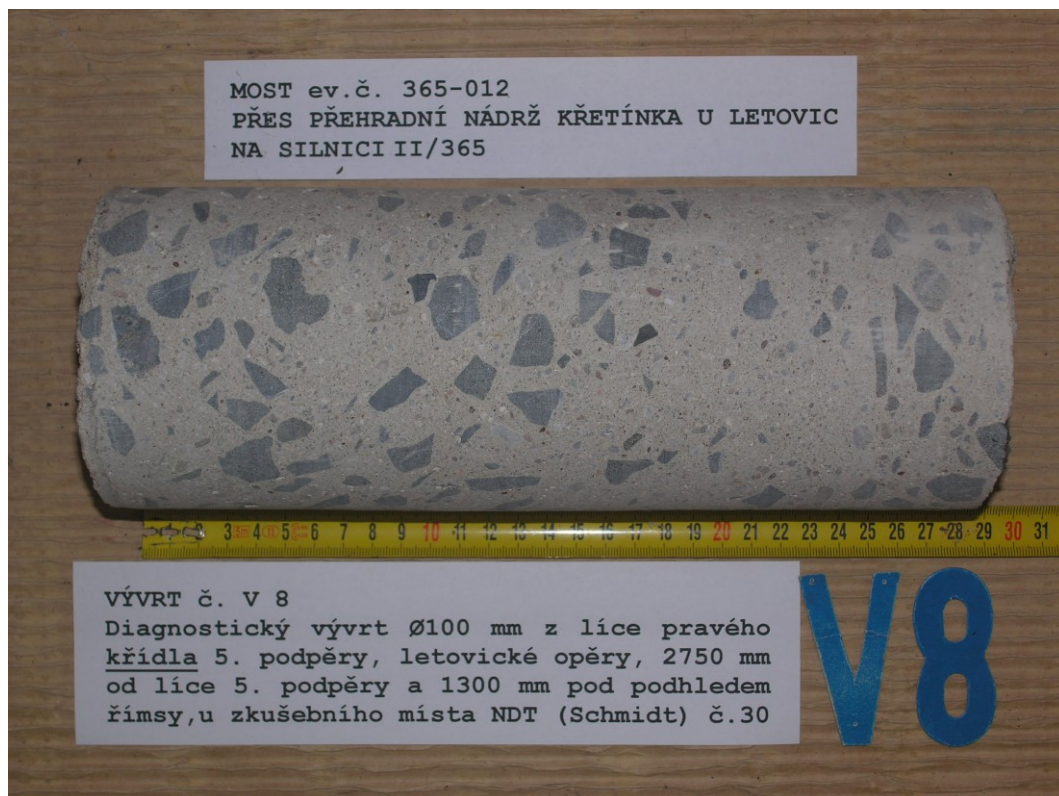
Obr. F41-08 **VÝVRT č. V8.** Diagnostický vývrt $\varnothing 100$ mm z líce pravého křídla 5. podpěry, letovické opěry, 2750 mm od líce 5. podpěry a 1300 mm pod podhledem římsy. U zkušebního místa NDT (Schmidt) č.30.

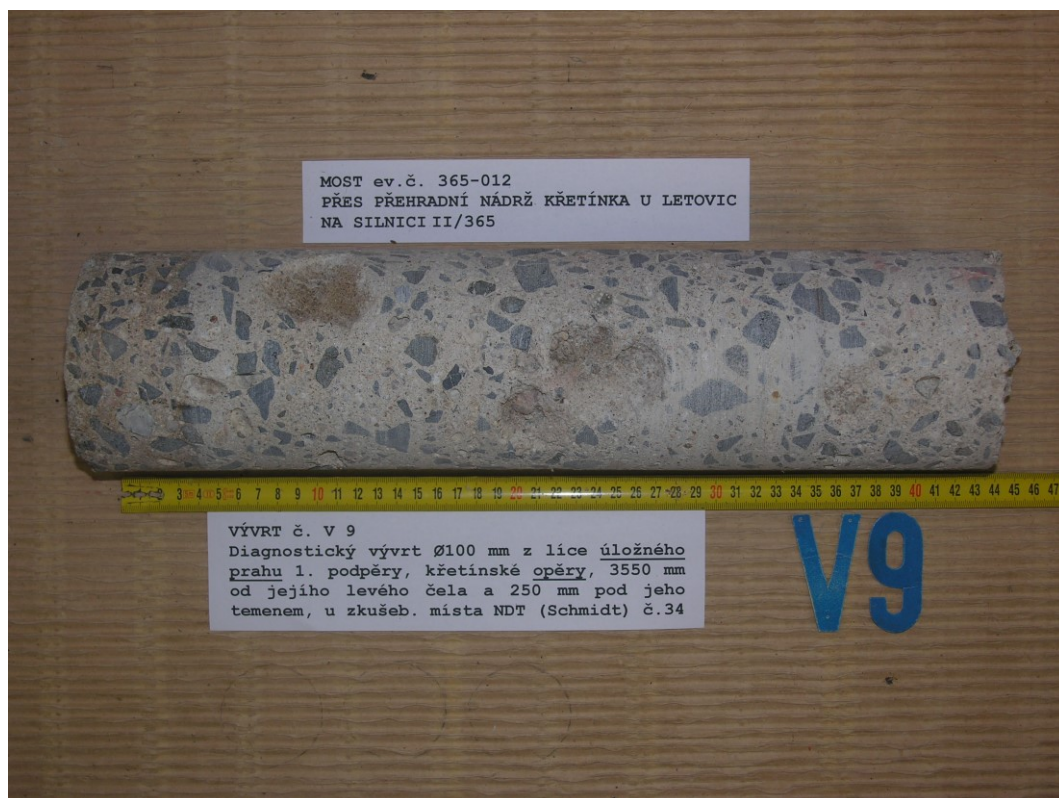
Obr. F41-09 **VÝVRT č. V9.** Diagnostický vývrt Ø100 mm z líce úložného prahu 1. podpěry, křetínské opěry, 3550 mm od jejího levého čela a 250 mm pod jeho temenem. U zkušebního místa NDT (Schmidt) č.34.

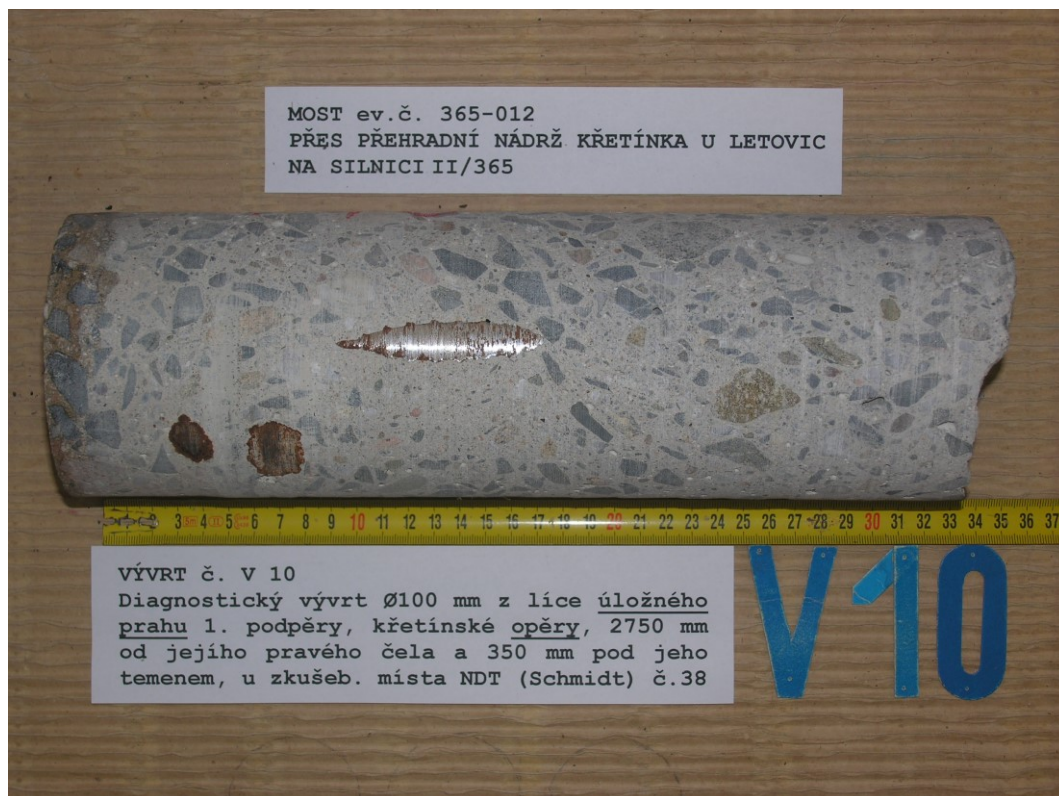
Obr. F41-10 **VÝVRT č. V10.** Diagnostický vývrt Ø100 mm z líce úložného prahu 1. podpěry, křetínské opěry, 2750 mm od jejího pravého čela a 350 mm pod jeho temenem. U zkušebního místa NDT (Schmidt) č.38.

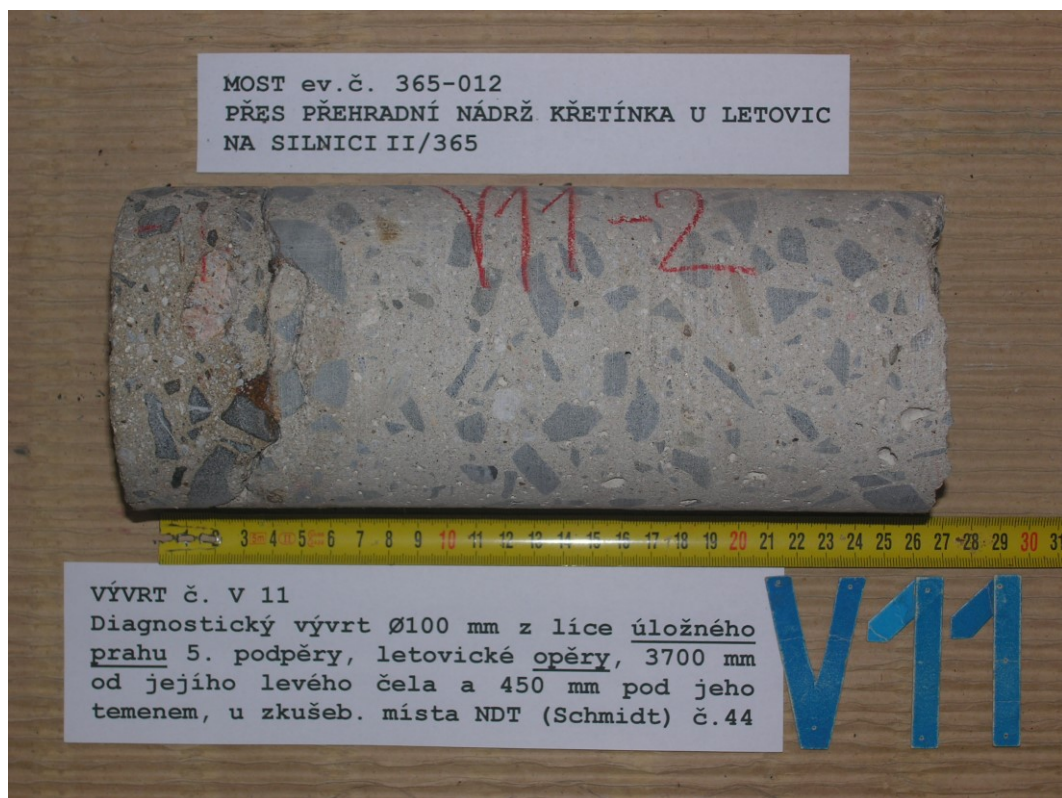
Obr. F41-11 VÝVRT č. V11. Diagnostický vývrt $\varnothing 100$ mm z líce úložného prahu 5. podpěry, letovické opěry, 3700 mm od jejího levého čela a 450 mm pod jeho temenem. U zkušebního místa NDT (Schmidt) č.44.

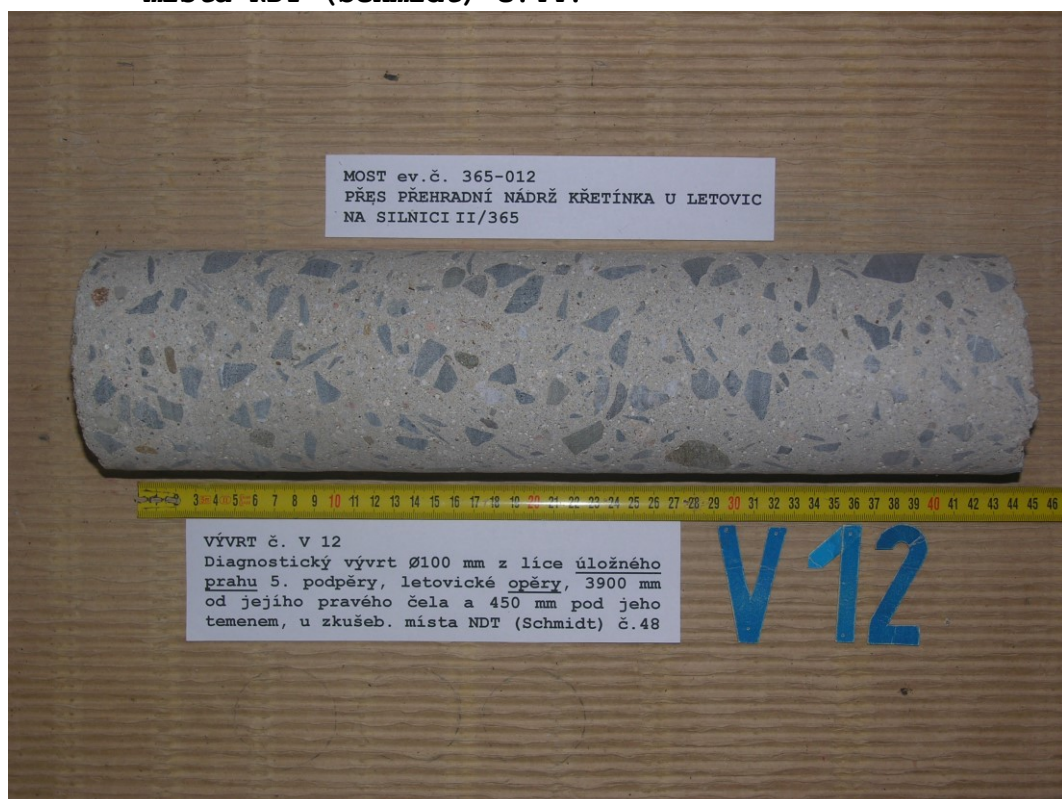
Obr. F41-12 VÝVRT č. V12. Diagnostický vývrt $\varnothing 100$ mm z líce úložného prahu 5. podpěry, letovické opěry, 3900 mm od jejího pravého čela a 450 mm pod jeho temenem. U zkušebního místa NDT (Schmidt) č.48.

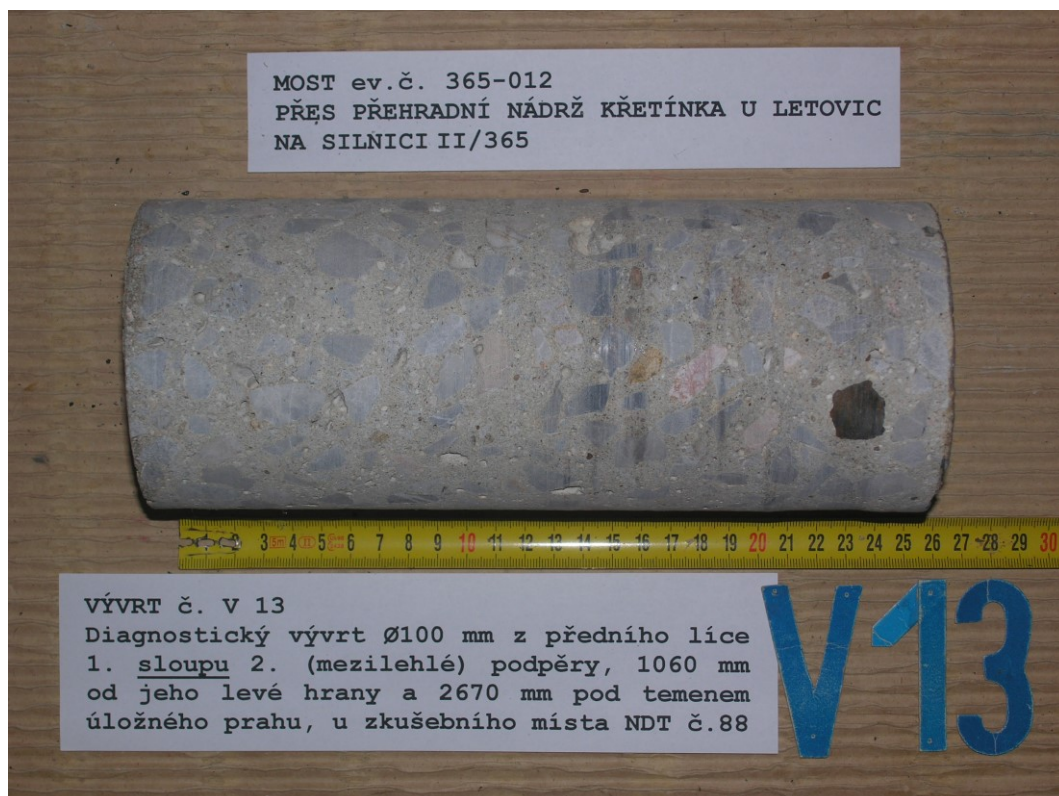
Obr. F41-13 VÝVRT č. V13. Diagnostický vývrt $\varnothing 100$ mm z předního líce 1. sloupu 2. (mezilehlé) podpěry, 1060 mm od jeho levé hrany a 2670 mm pod temenem úložného prahu. U zkušebního místa NDT (Schmidt) č.88.

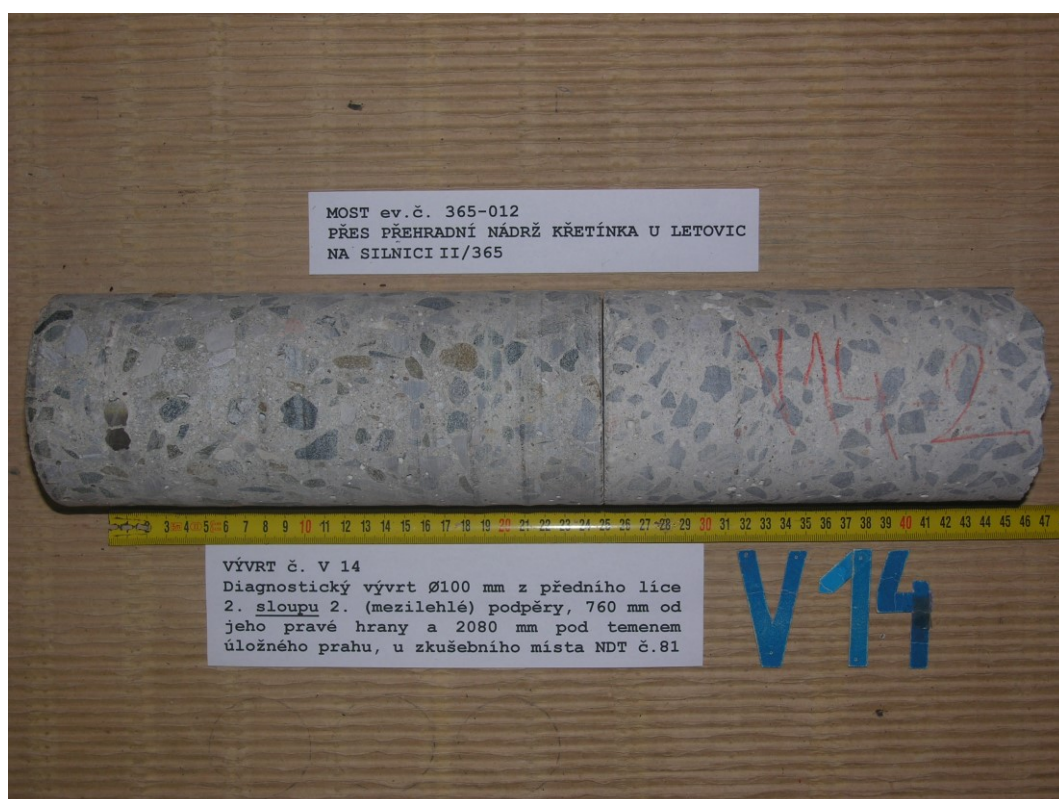
Obr. F41-14 VÝVRT č. V14. Diagnostický vývrt $\varnothing 100$ mm z předního líce 2. sloupu 2. (mezilehlé) podpěry, 760 mm od jeho pravé hrany a 2080 mm pod temenem úložného prahu. U zkušebního místa NDT (Schmidt) č.81.

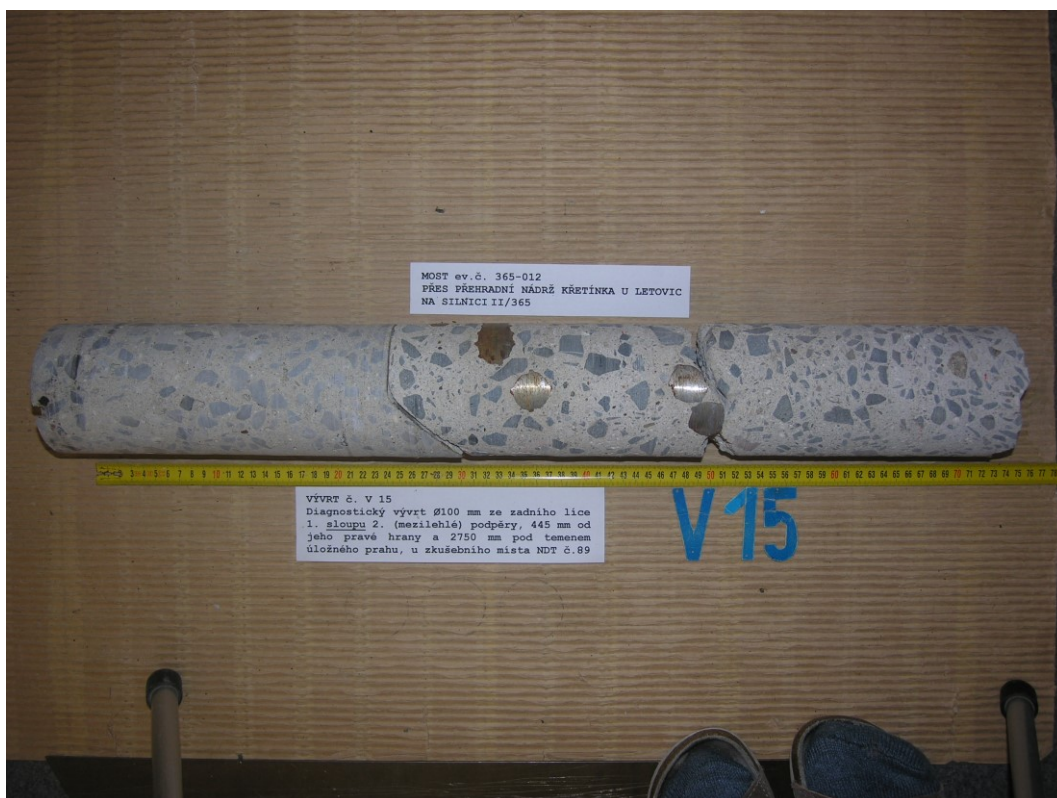
Obr. F41-15 VÝVRT č. V15. Diagnostický vývrt $\varnothing 100$ mm ze zadního líce 1. sloupu 2. (mezilehlé) podpěry, 445 mm od jeho pravé hrany a 2750 mm pod temenem úložného prahu. U zkušebního místa NDT (Schmidt) č.89.

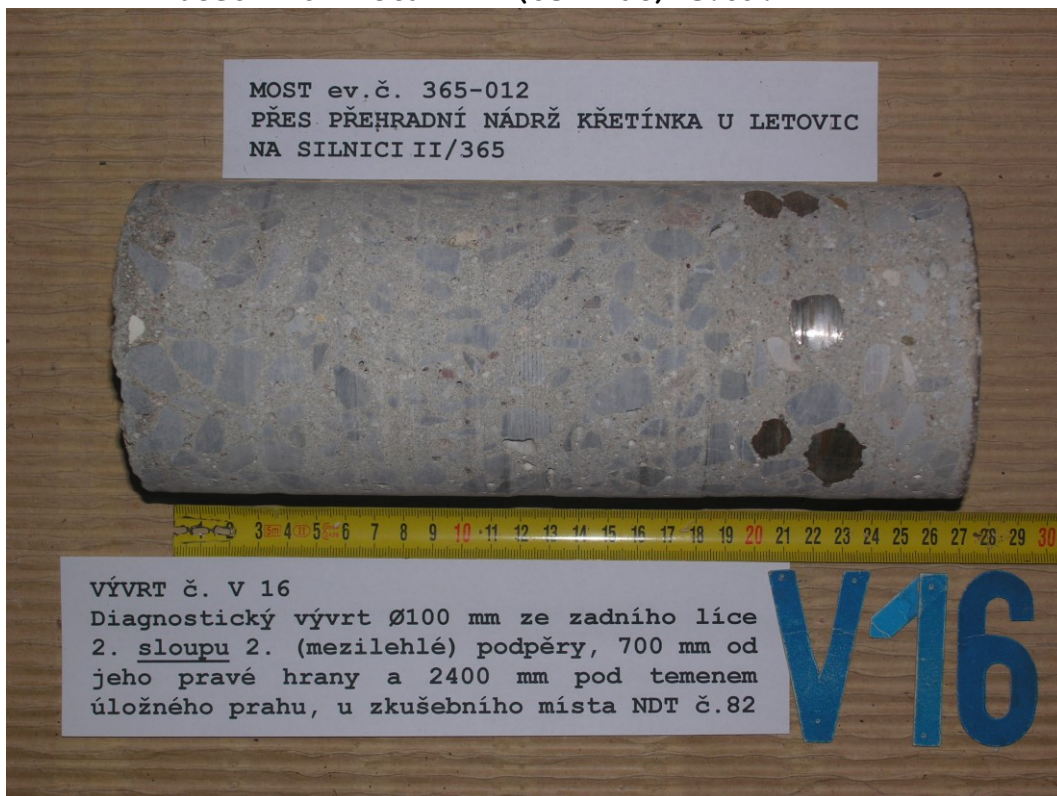
Obr. F41-16 VÝVRT č. V16. Diagnostický vývrt $\varnothing 100$ mm ze zadního líce 2. sloupu 2. (mezilehlé) podpěry, 700 mm od jeho pravé hrany a 2400 mm pod temenem úložného prahu. U zkušebního místa NDT (Schmidt) č.82.

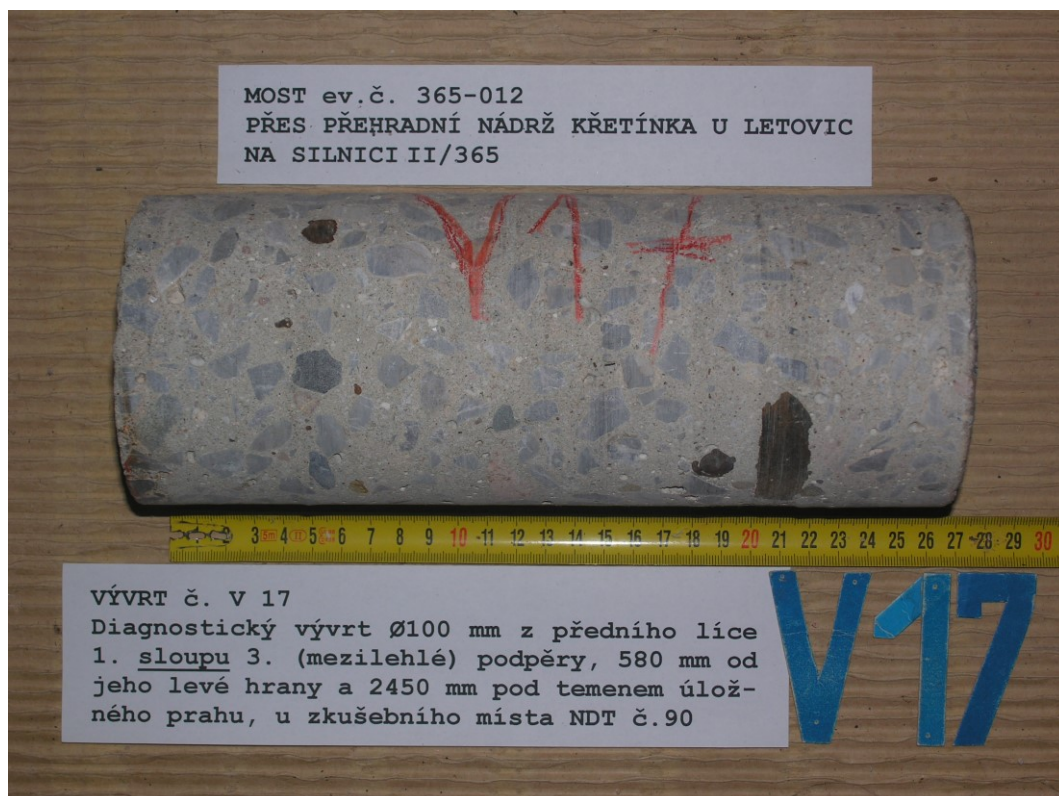
Obr. F41-17 VÝVRT č. V17. Diagnostický vývrt $\varnothing 100$ mm z předního líce 1. sloupu 3. (mezilehlé) podpěry, 580 mm od jeho levé hrany a 2450 mm pod temenem úložného prahu. U zkušebního místa NDT (Schmidt) č.90.

- prefabrikovaný obal sloupů postižen výrazně svislými trhlinami,
- ostatní viz obr. F41-17.
