ZÁKLADNÍ DIAGNOSTICKÝ PRŮZKUM

silničního mostu ev.č. 365-012 přes
přehradní nádrž Křetínka u Letovic na sil. II/365

most Křetínka

Brno, listopad 2019

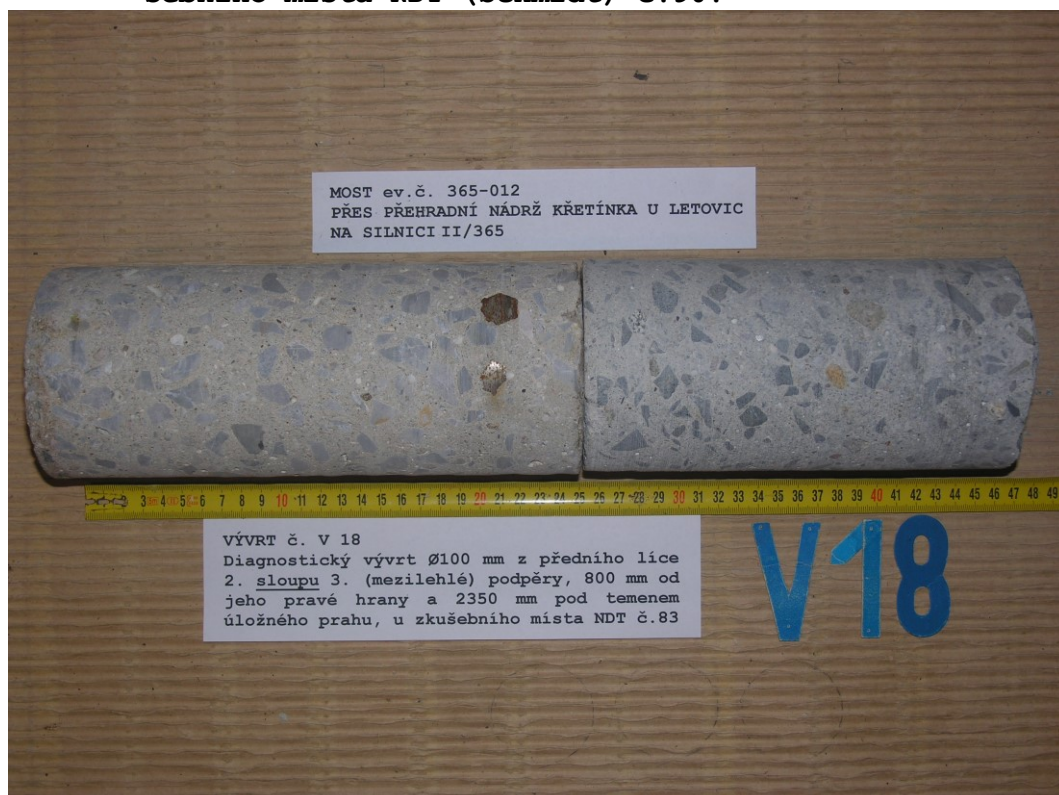
Obr. F41-18 VÝVRT č. V18. Diagnostický vývrt $\varnothing 100$ mm z předního líce 2. sloupu 3. (mezilehlé) podpěry, 800 mm od jeho pravé hrany a 2350 mm pod temenem úložného prahu. U zkušebního místa NDT (Schmidt) č.83.

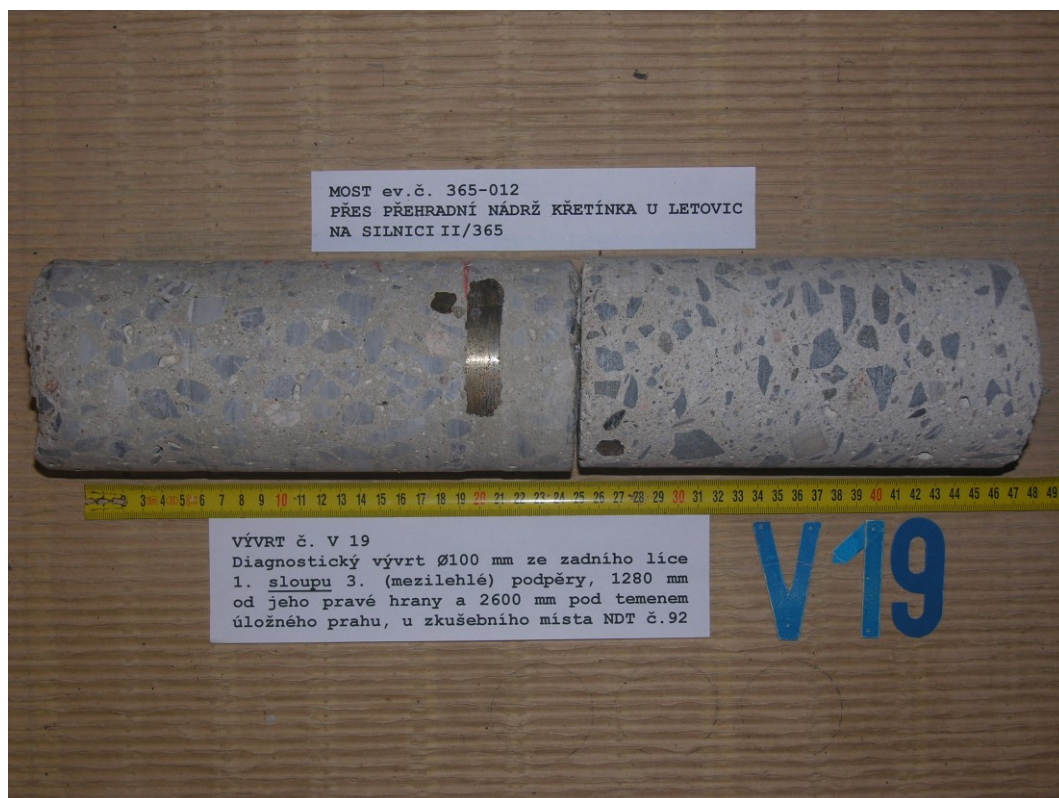
Obr. F41-19 VÝVRT č. V19. Diagnostický vývrt Ø100 mm ze zadního líce 1. sloupu 3. (mezilehlé) podpěry, 1280 mm od jeho pravé hrany a 2600 mm pod temenem úložného prahu. U zkušebního místa NDT (Schmidt) č.92.

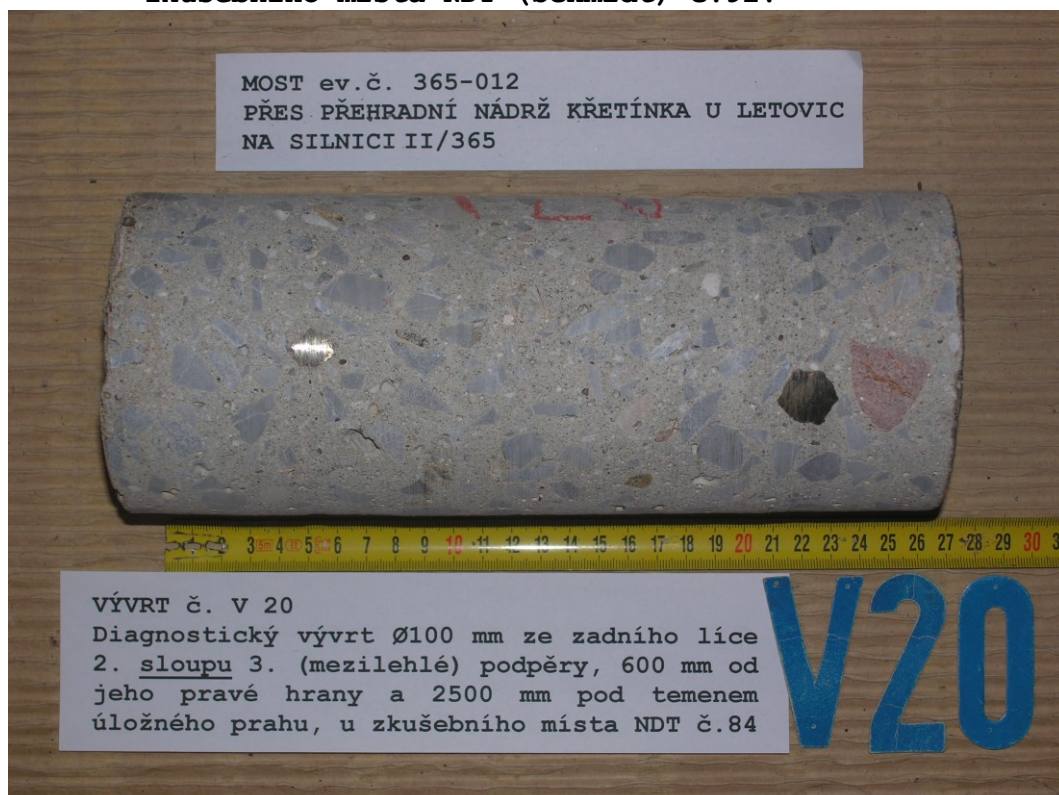
Obr. F41-20 VÝVRT č. V20. Diagnostický vývrt Ø100 mm ze zadního líce 2. sloupu 3. (mezilehlé) podpěry, 600 mm od jeho pravé hrany a 2500 mm pod temenem úložného prahu. U zkušebního místa NDT (Schmidt) č.84.

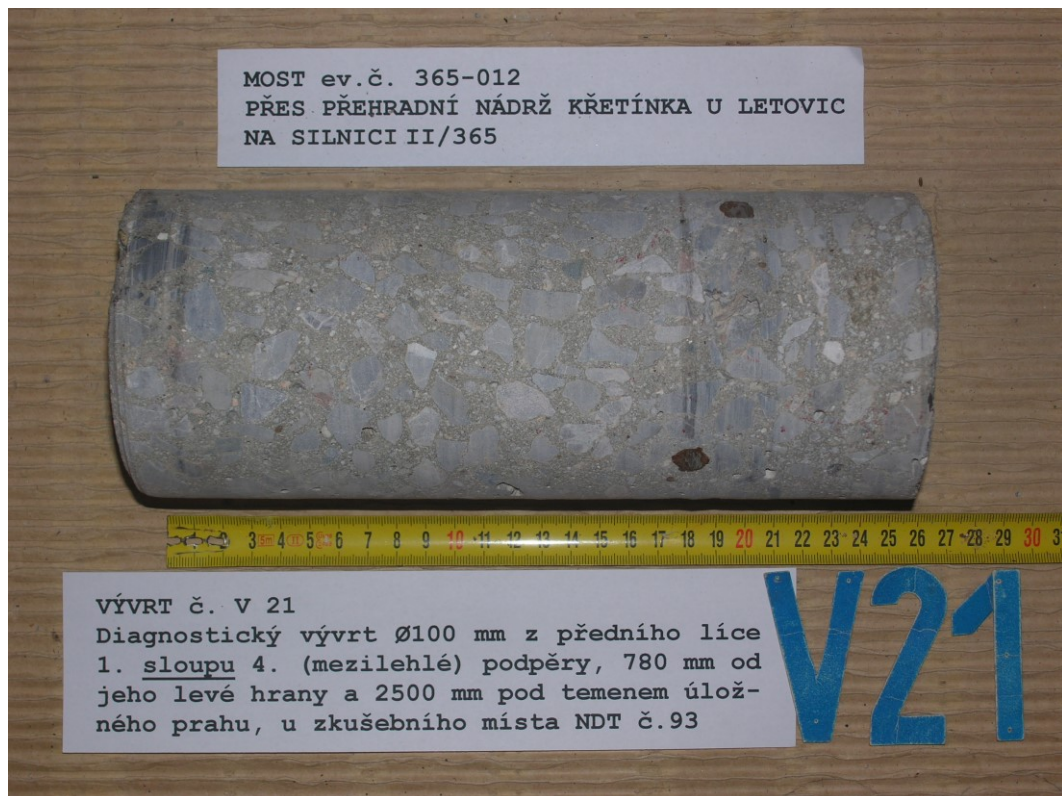
Obr. F41-21 VÝVRT č. V21. Diagnostický vývrt $\varnothing 100$ mm z předního líce 1. sloupu 4. (mezilehlé) podpěry, 780 mm od jeho levé hrany a 2500 mm pod temenem úložného prahu. U zkušebního místa NDT (Schmidt) č.93.

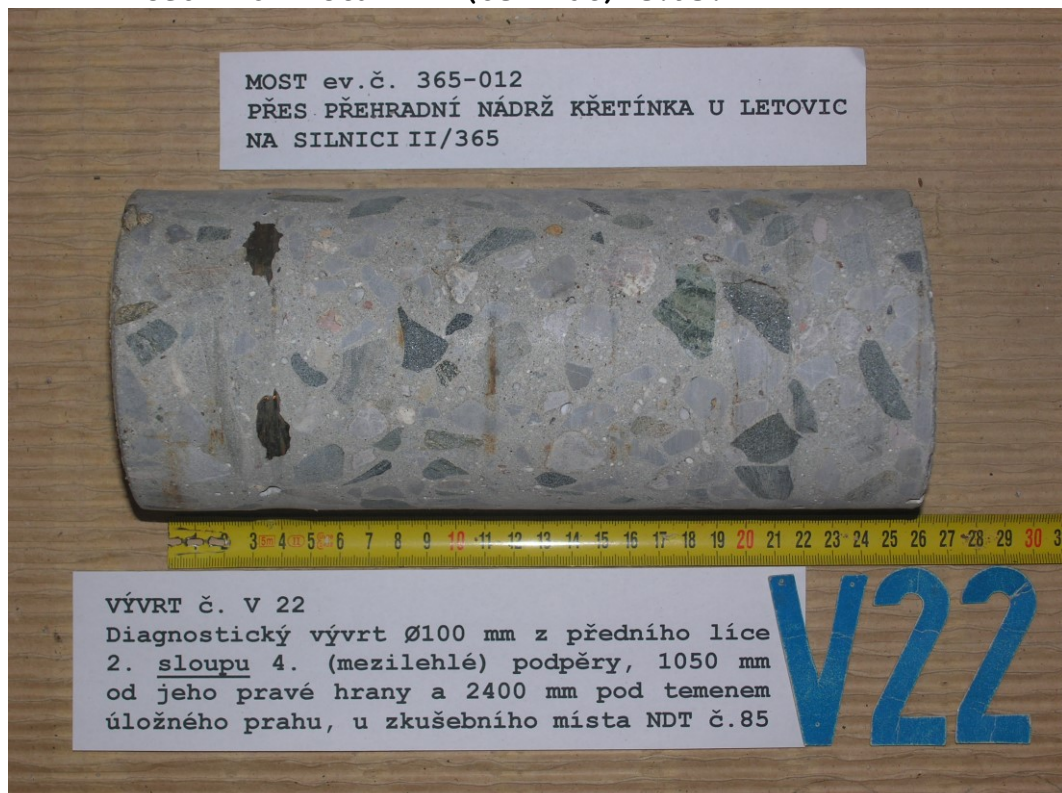
Obr. F41-22 VÝVRT č. V22. Diagnostický vývrt $\varnothing 100$ mm z předního líce 2. sloupu 4. (mezilehlé) podpěry, 1050 mm od jeho pravé hrany a 2400 mm pod temenem úložného prahu. U zkušebního místa NDT (Schmidt) č.85.

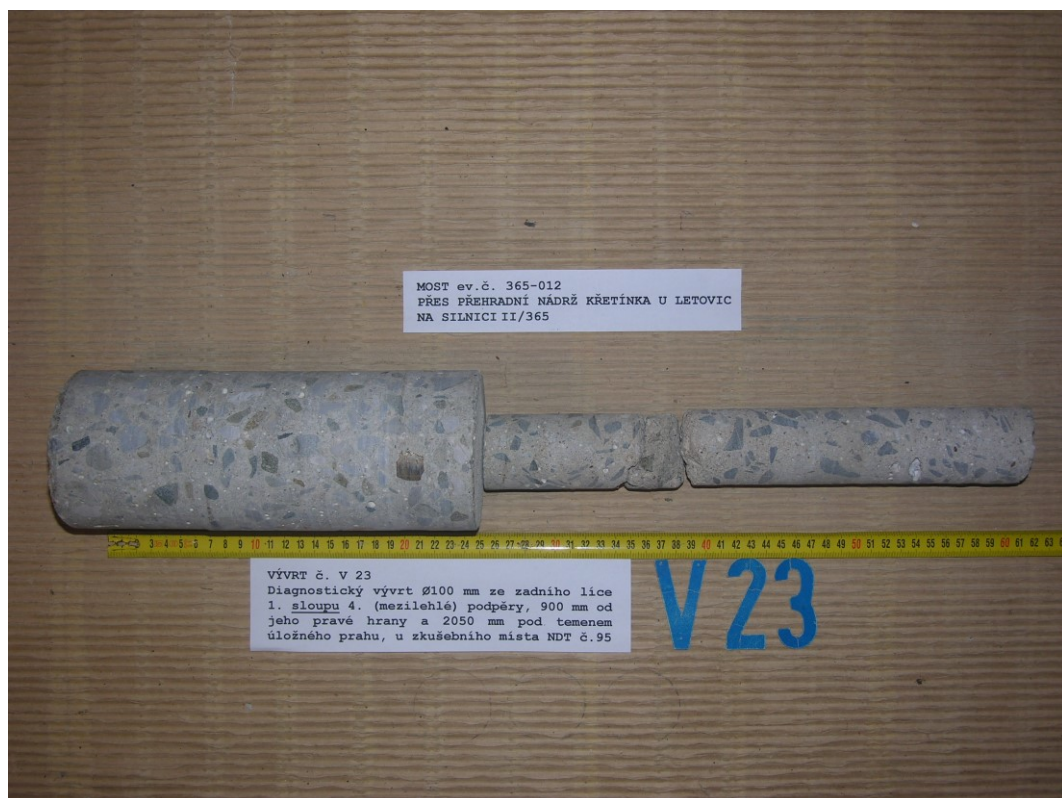
Obr. F41-23 **VÝVRT č. V23.** Diagnostický vývrt $\varnothing 100$ mm ze zadního líce 1. sloupu 4. (mezilehlé) podpěry, 900 mm od jeho pravé hrany a 2050 mm pod temenem úložného prahu. U zkušebního místa NDT (Schmidt) č.95.

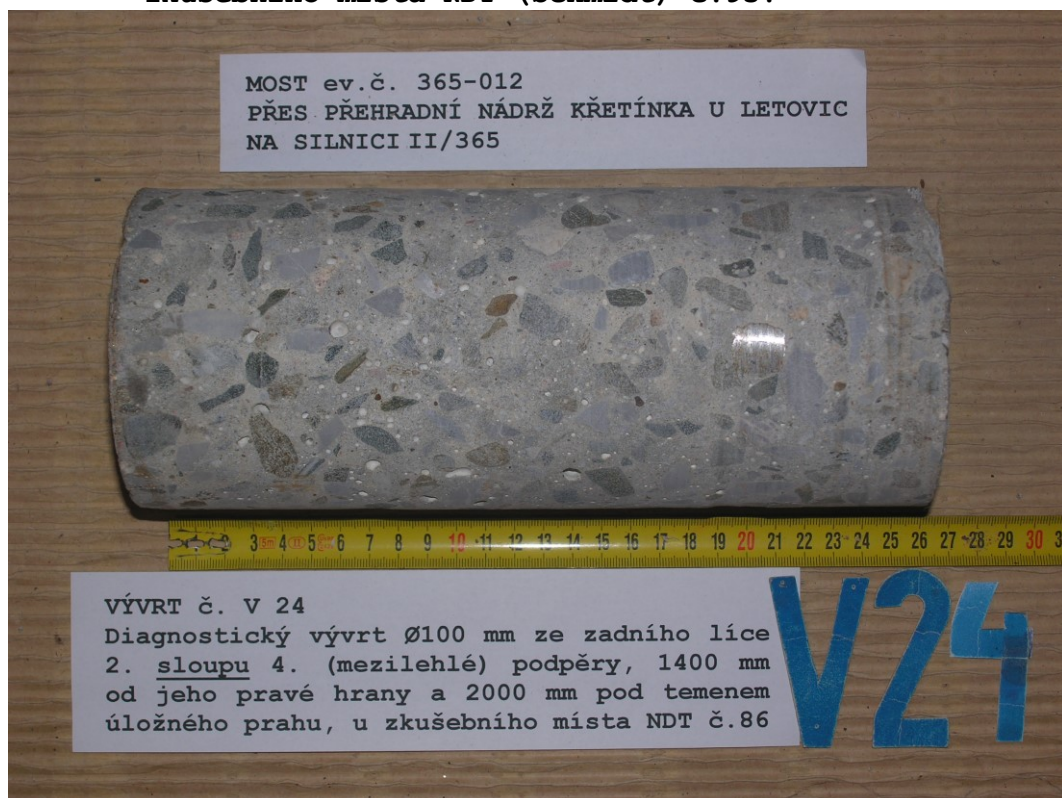
Obr. F41-24 **VÝVRT č. V24.** Diagnostický vývrt $\varnothing 100$ mm ze zadního líce 2. sloupu 4. (mezilehlé) podpěry, 1400 mm od jeho pravé hrany a 2000 mm pod temenem úložného prahu. U zkušebního místa NDT (Schmidt) č.86.

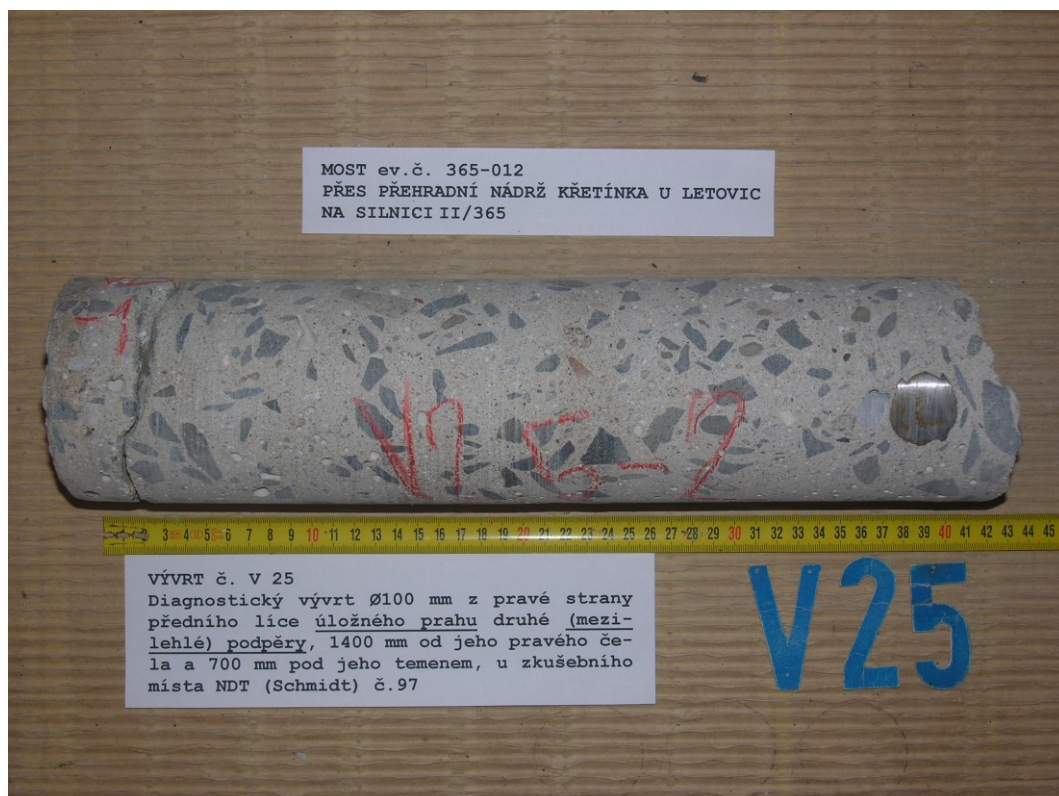
Obr. F41-25 VÝVRT č. V25. Diagnostický vývrt $\varnothing 100$ mm z pravé strany předního líce úložného prahu druhé (mezilehlé) podpěry, 1400 mm od jeho pravého čela a 700 mm pod jeho temenem. U zkušebního místa NDT (Schmidt) č.97.

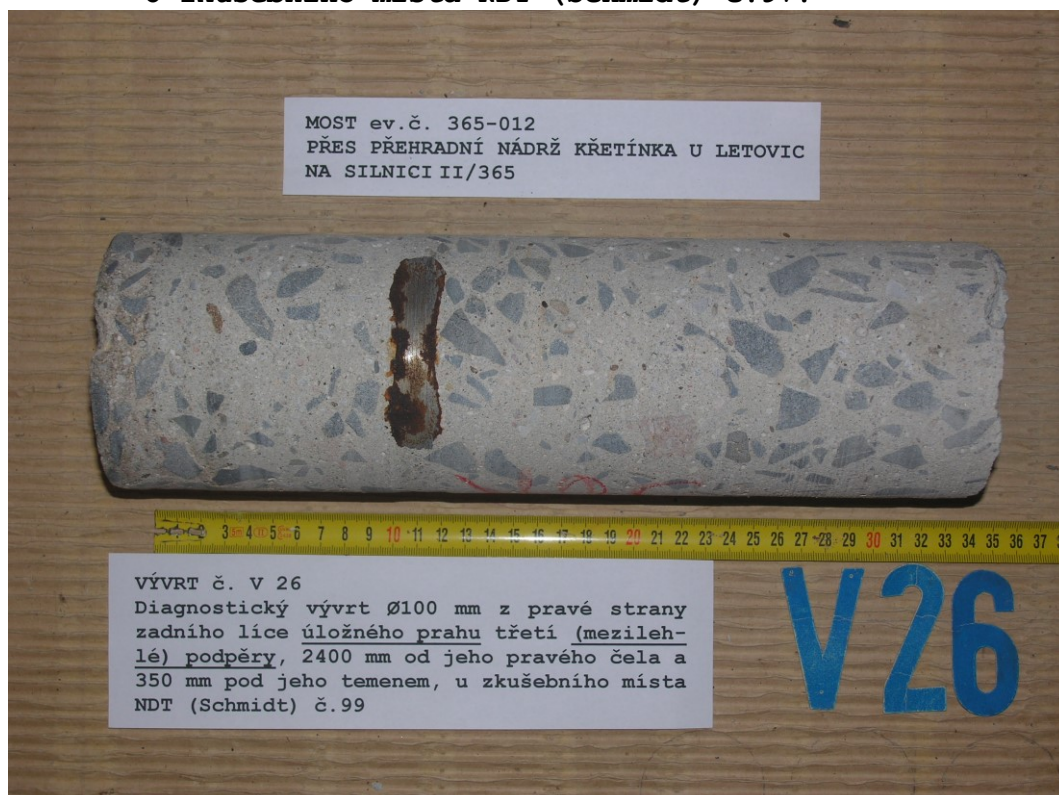
Obr. F41-26 VÝVRT č. V26. Diagnostický vývrt $\varnothing 100$ mm z pravé strany zadního líce úložného prahu třetí (mezilehlé) podpěry, 2400 mm od jeho pravého čela a 350 mm pod jeho temenem. U zkušebního místa NDT (Schmidt) č.99.

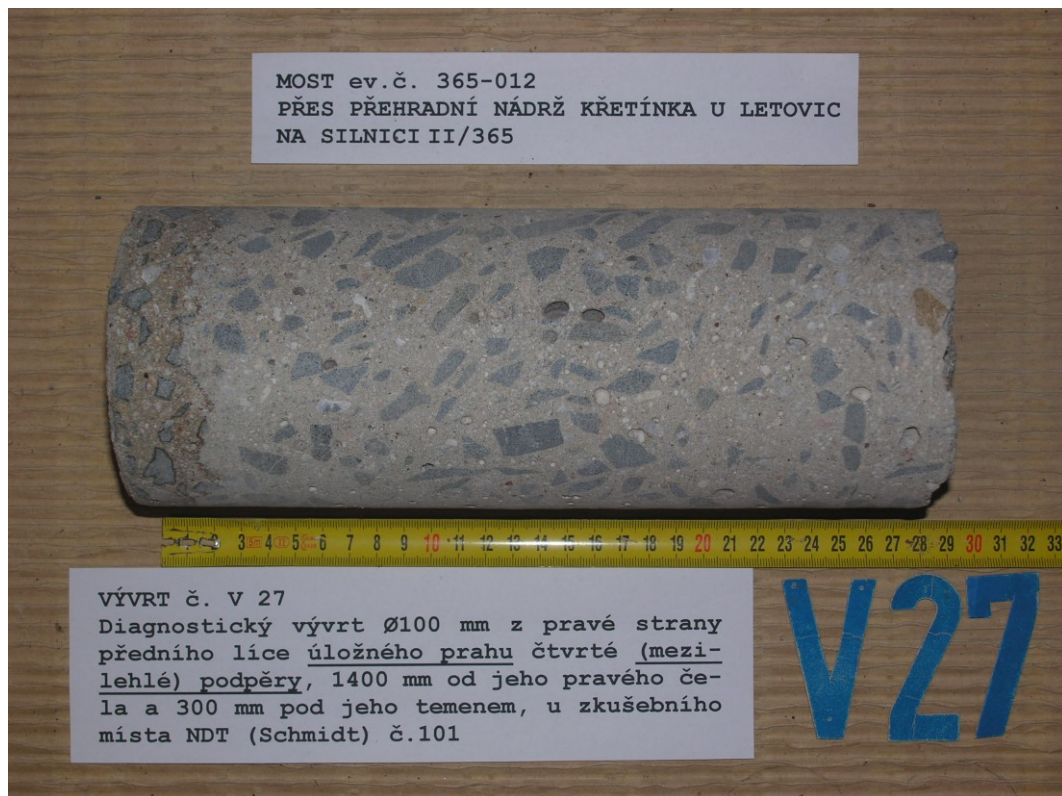
Obr. F41-27 VÝVRT č. V27. Diagnostický vývrt Ø100 mm z pravé strany předního líce úložného prahu čtvrté (mezilehlé) podpěry, 1400 mm od jeho pravého čela a 300 mm pod jeho temenem. U zkušebního místa NDT (Schmidt) č.101.

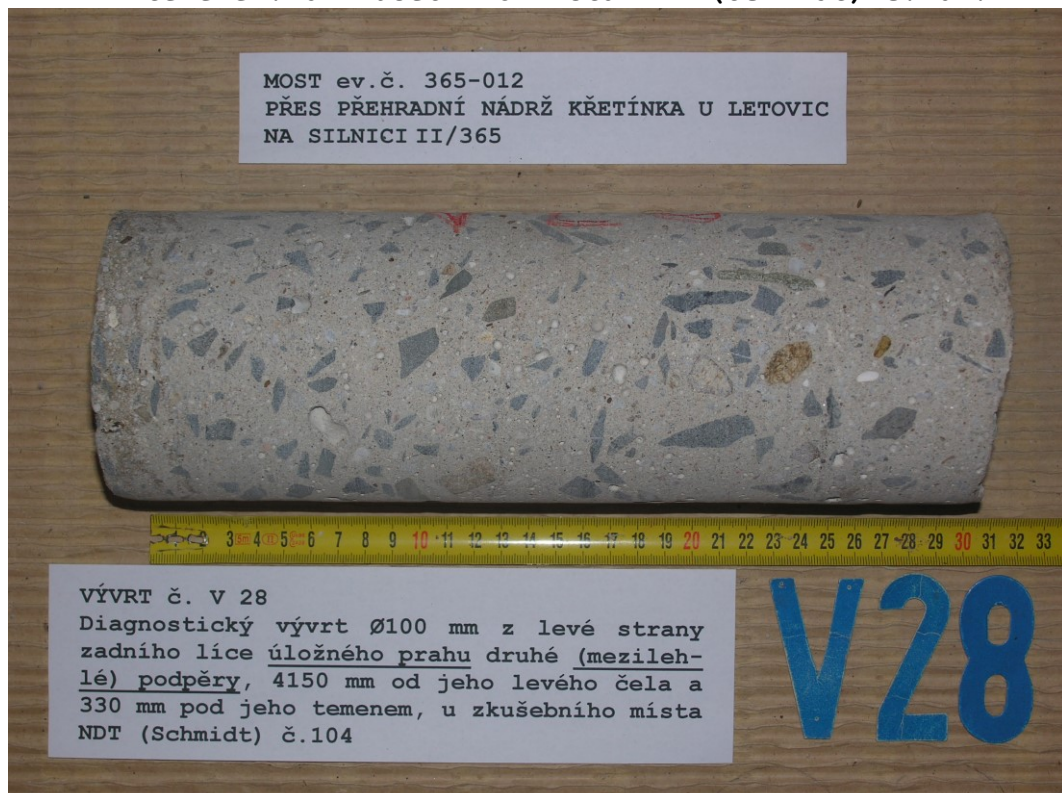
Obr. F41-28 VÝVRT č. V28. Diagnostický vývrt Ø100 mm z levé poloviny zadního líce úložného prahu druhé (mezilehlé) podpěry, 4150 mm od jeho levého čela a 330 mm pod jeho temenem. U zkušebního místa NDT (Schmidt) č.104.

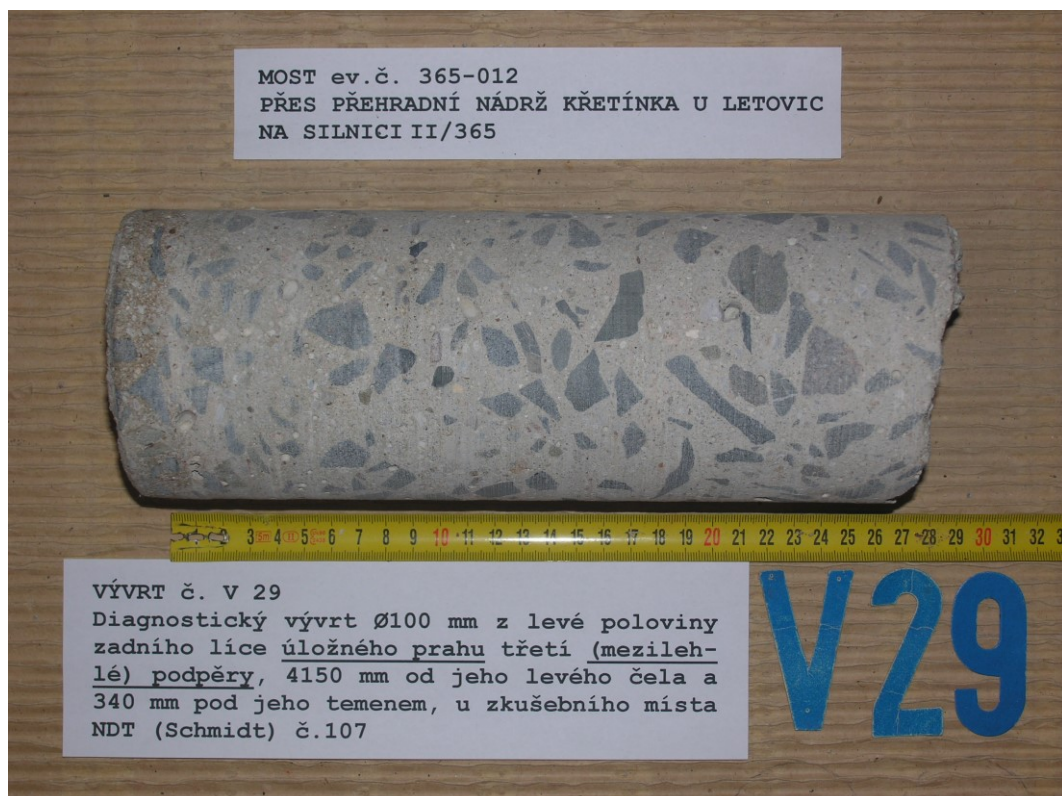
Obr. F41-29 VÝVRT č. V29. Diagnostický vývrt Ø100 mm z levé poloviny zadního líce úložného prahu třetí (mezilehlé) podpěry, 4150 mm od jeho levého čela a 340 mm pod jeho temenem. U zkušebního místa NDT (Schmidt) č.107.

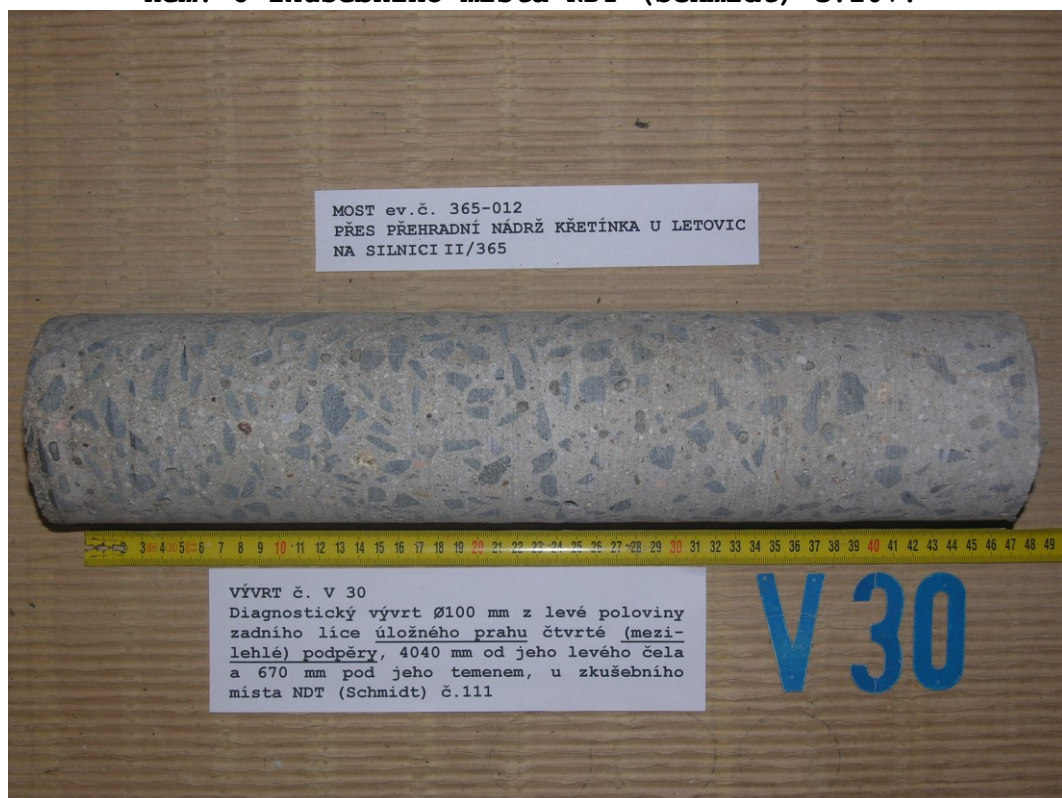
Obr. F41-30 VÝVRT č. V30. Diagnostický vývrt Ø100 mm z levé poloviny zadního líce úložného prahu čtvrté (mezilehlé) podpěry, 4040 mm od jeho levého čela a 670 mm pod jeho temenem. U zkušebního místa NDT (Schmidt) č.111.

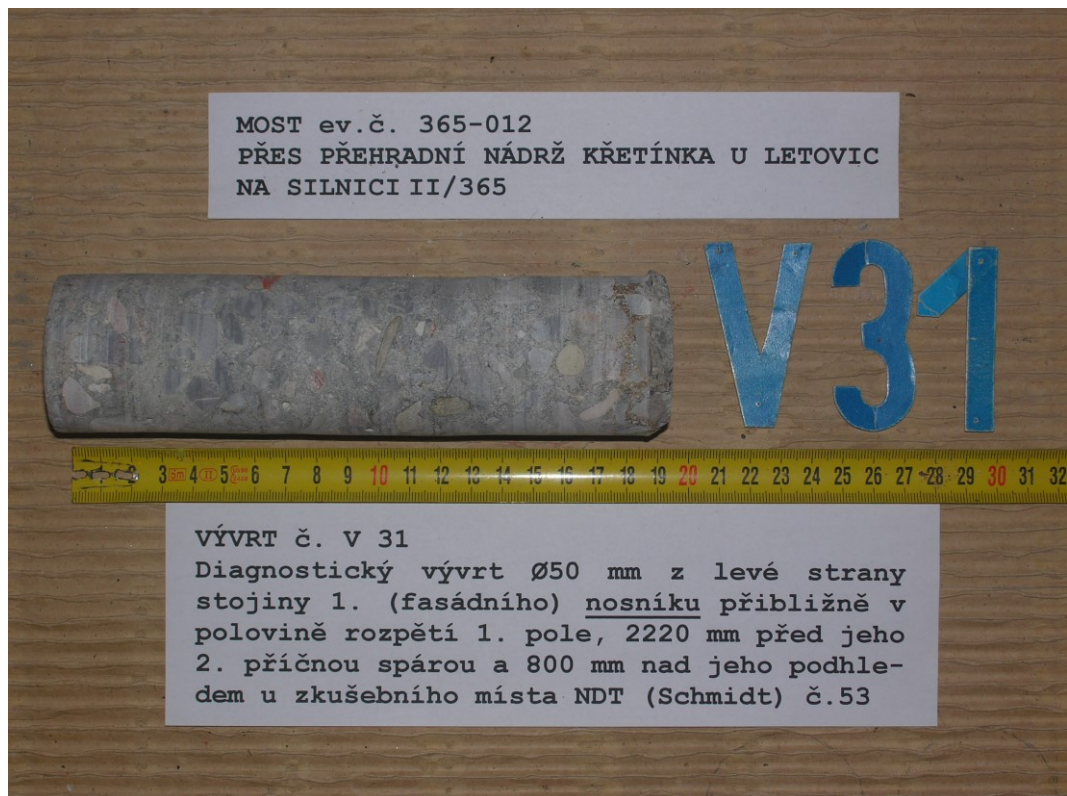
Obr. F41-31 VÝVRT č. V31. Diagnostický vývrt Ø50 mm z levé strany stojiny 1. (fasádního) nosníku, přibližně v polovině rozpětí 1. pole, 2220 mm před jeho druhou příčnou spárou a 800 mm nad jeho podhledem. U zkušebního místa NDT (Schmidt) č.53.

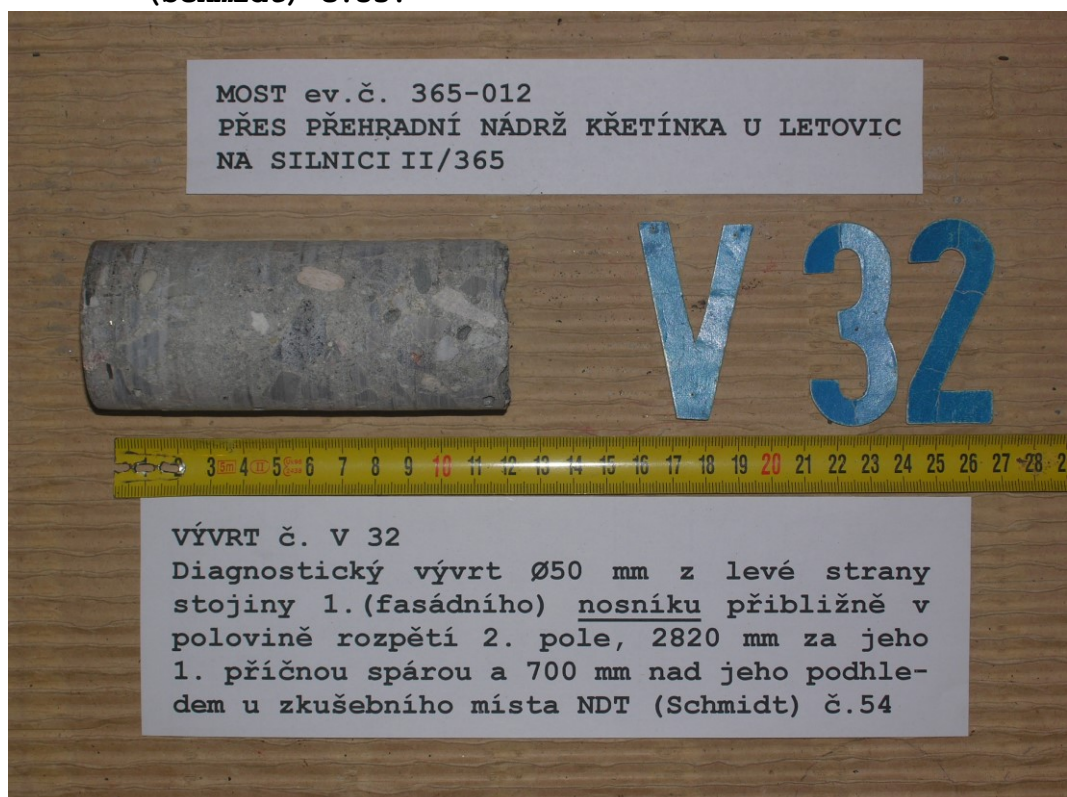
Obr. F41-32 VÝVRT č. V32. Diagnostický vývrt Ø50 mm z levé strany stojiny 1. (fasádního) nosníku, přibližně v polovině rozpětí 2. pole, 2820 mm za jeho první příčnou spárou a 700 mm nad jeho podhledem. U zkušebního místa NDT (Schmidt) č.54.

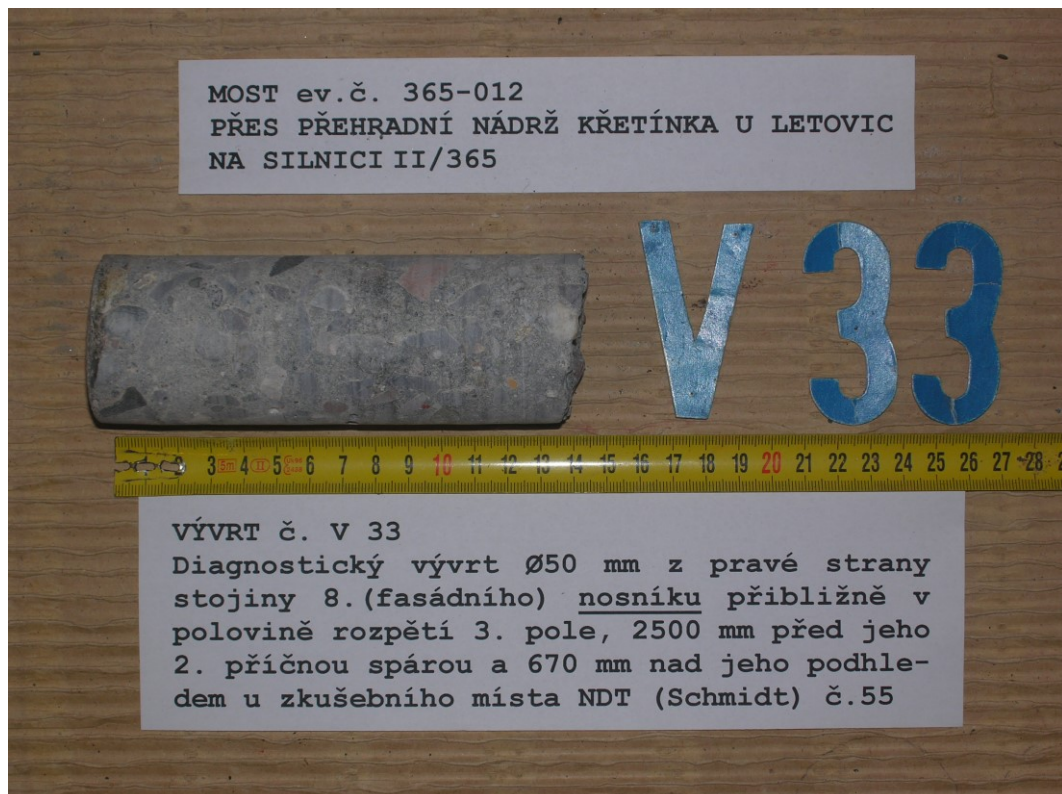
Obr. F41-33 VÝVRT č. V33. Diagnostický vývrt Ø50 mm z pravé strany stojiny 8. (fasádního) nosníku, přibližně v polovině rozpětí 3. pole, 2500 mm před jeho druhou příčnou spárou a 670 mm nad jeho podhledem. U zkušebního místa NDT (Schmidt) č.55.

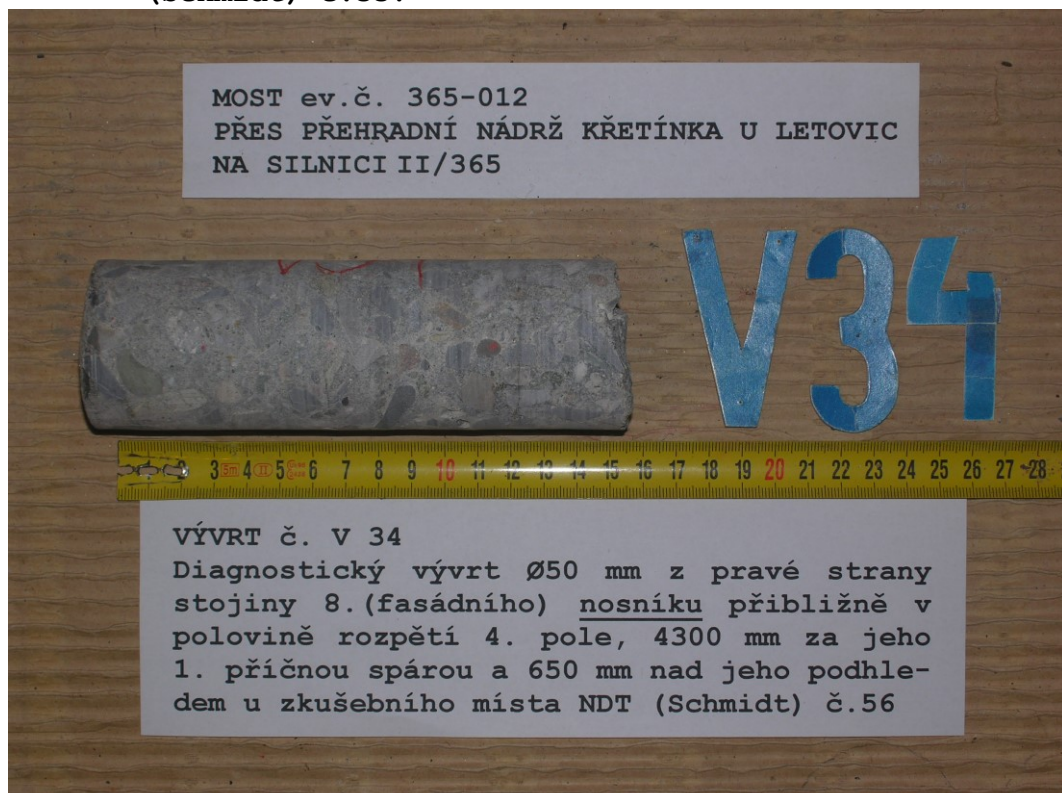
Obr. F41-34 VÝVRT č. V34. Diagnostický vývrt Ø50 mm z pravé strany stojiny 8. (fasádního) nosníku, přibližně v polovině rozpětí 4. pole, 4300 mm za jeho první příčnou spárou a 650 mm nad jeho podhledem. U zkušebního místa NDT (Schmidt) č.56.

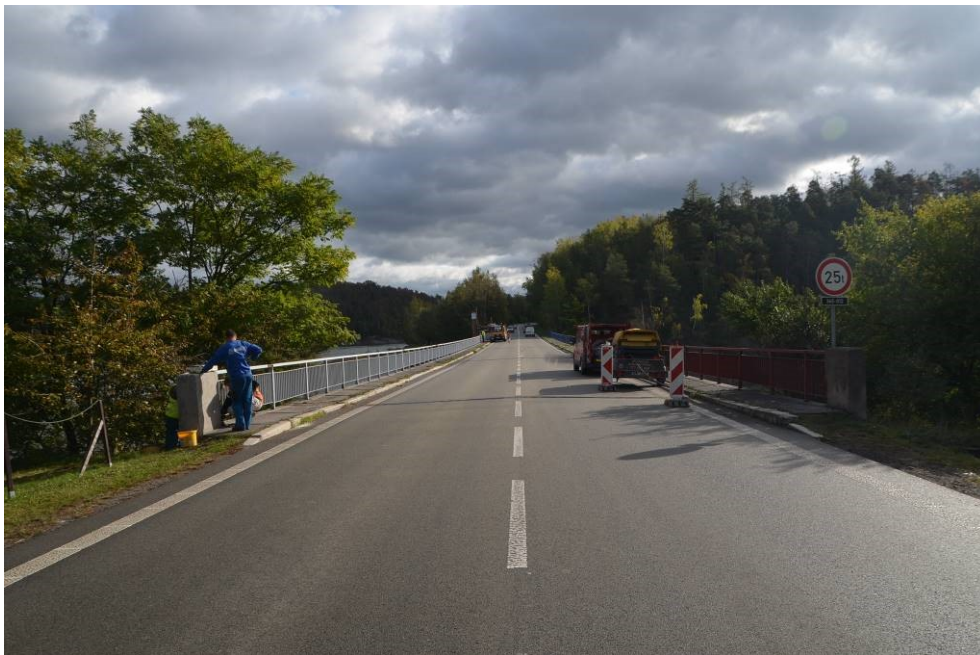
Obr.F41-01 **Průhled osou mostu. Pohled ve směru staničení od Křetína k Letovicím,**

- vlevo je strana povodní (vodní nádrž), vpravo strana návodní (potok Bohuňovka),
- tabulka s evidenčním číslem mostu je pro tento směr osazena ve správném tvaru 365-012 na sloupku vpravo na začátku mostu společně s DZ B13, týkající se normální zatížitelnosti mostu (25t).

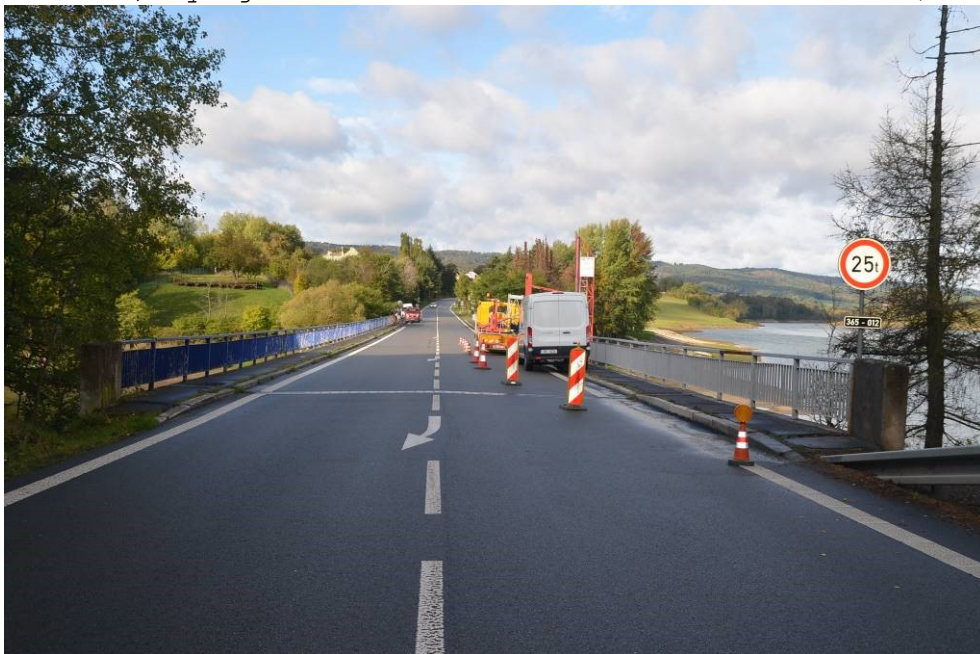
Obr.F41-02 **Průhled osou mostu. Pohled proti směru staničení od Letovic ke Křetínu,**

- vlevo je strana návodní (potok Bohuňovka), vpravo strana povodní (vodní nádrž),
- tabulka s evidenčním číslem mostu je pro tento směr osazena ve správném tvaru 365-012 na sloupku vlevo (na obr. vpravo) na konci mostu společně s DZ B13, týkající se normální zatížitelnosti mostu (25t).

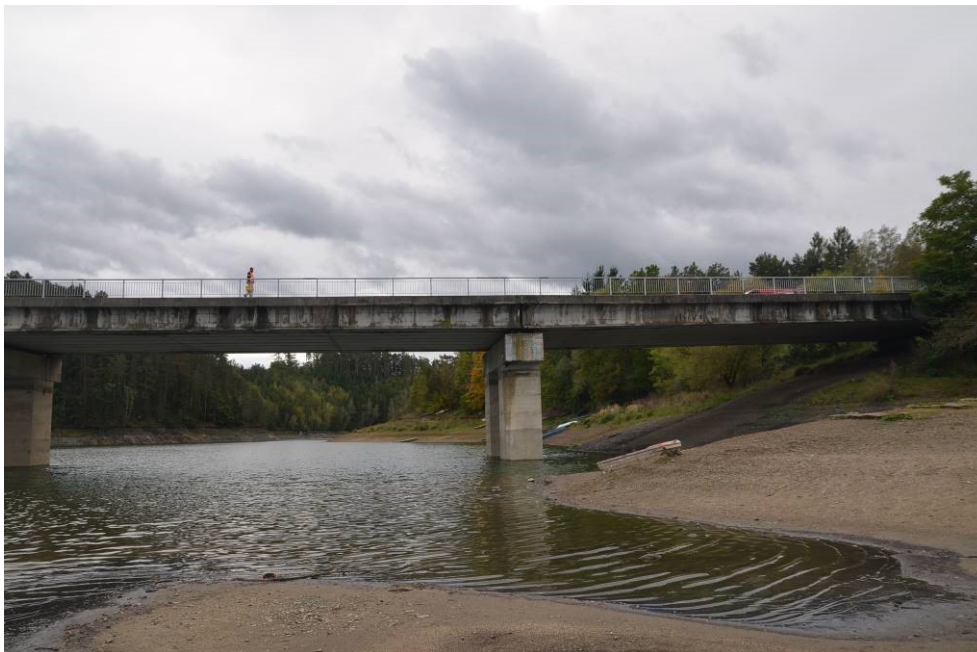
Obr.F41-03 **Levá, povodní fasáda prvního a převážné části druhého pole mostu. Celkový pohled zleva doprava (proti vodě),**

- most tvoří 4 prostá pole s NK z prefabrikovaných dodatečně předpjatých nosníků I-67 skladebné délky 30 m,
- spodní stavba je částečně monolitická (koncové podpěry a jejich křídla, úložné prahy a jádra sloupů mezilehlých podpěr) a částečně prefabrikovaná (obálka sloupů MP z prefabrikátů).

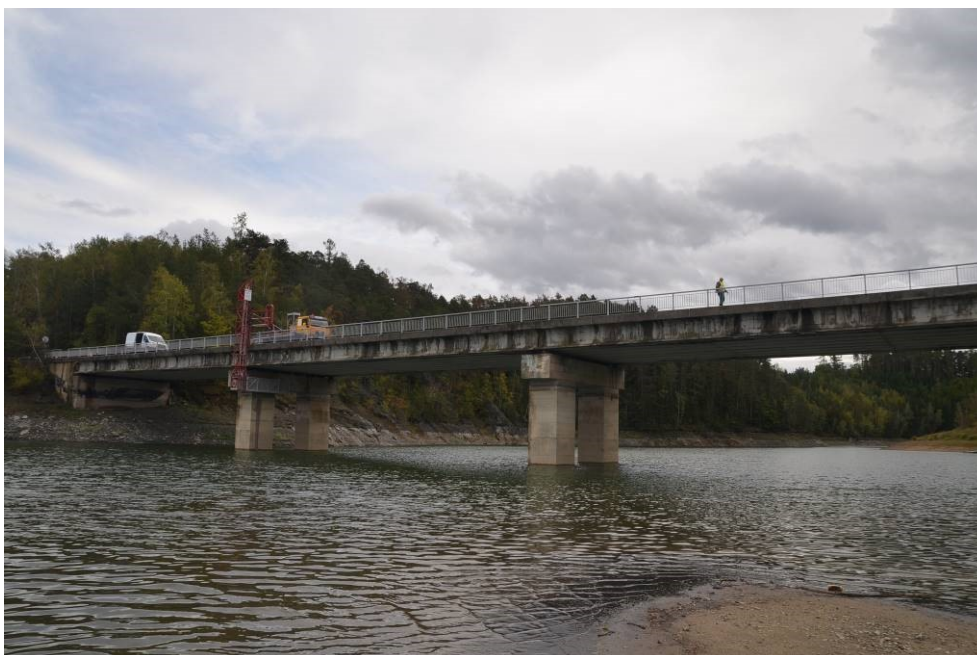
Obr.F41-04 **Levá, povodní fasáda převážné části druhého, třetího a čtvrtého pole mostu. Celkový pohled ve směru staničení a zleva doprava (proti vodě),**

- most tvoří 4 prostá pole s NK z prefabrikovaných dodatečně předpjatých nosníků I-67 skladebné délky 30 m,
- spodní stavba je částečně monolitická (koncové podpěry a jejich křídla, úložné prahy a jádra sloupů mezilehlých podpěr) a částečně prefabrikovaná (obálka sloupů MP z prefabrikátů).

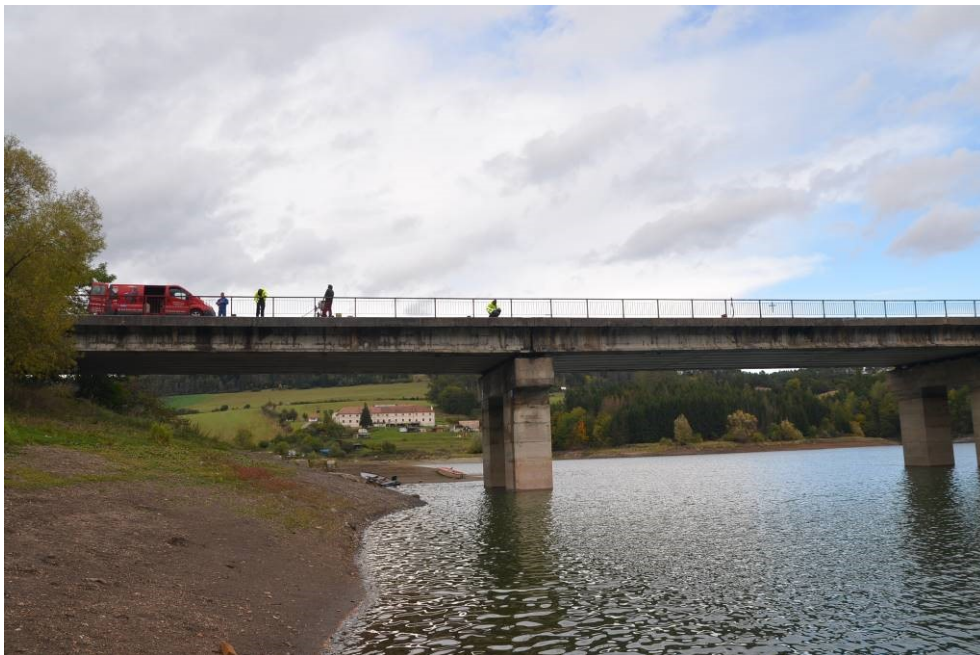
Obr.F41-05 **Pravá, návodní fasáda prvního a převážné části druhého pole mostu. Celkový pohled zprava doleva (po vodě),**

- most tvoří 4 prostá pole s NK z prefabrikovaných dodatečně předpjatých nosníků I-67 skladebné délky 30 m,
- spodní stavba je částečně monolitická (koncové podpěry a jejich křídla, úložné prahy a jádra sloupů mezilehlých podpěr) a částečně prefabrikovaná (obálka sloupů MP z prefabrikátů).

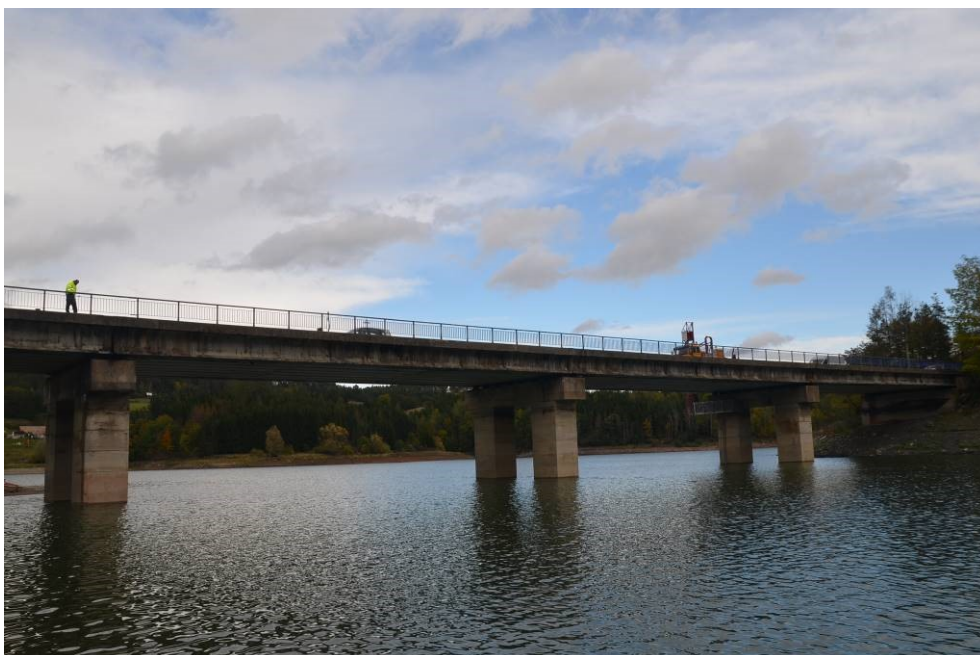
Obr.F41-06 **Pravá, návodní fasáda konce prvního, druhého, třetího a čtvrtého pole mostu. Celkový pohled zprava doleva (po vodě) a ve směru staničení,**

- most tvoří 4 prostá pole s NK z prefabrikovaných dodatečně předpjatých nosníků I-67 skladebné délky 30 m,
- spodní stavba je částečně monolitická (koncové podpěry a jejich křídla, úložné prahy a jádra sloupů mezilehlých podpěr) a částečně prefabrikovaná (obálka sloupů MP z prefabrikátů).

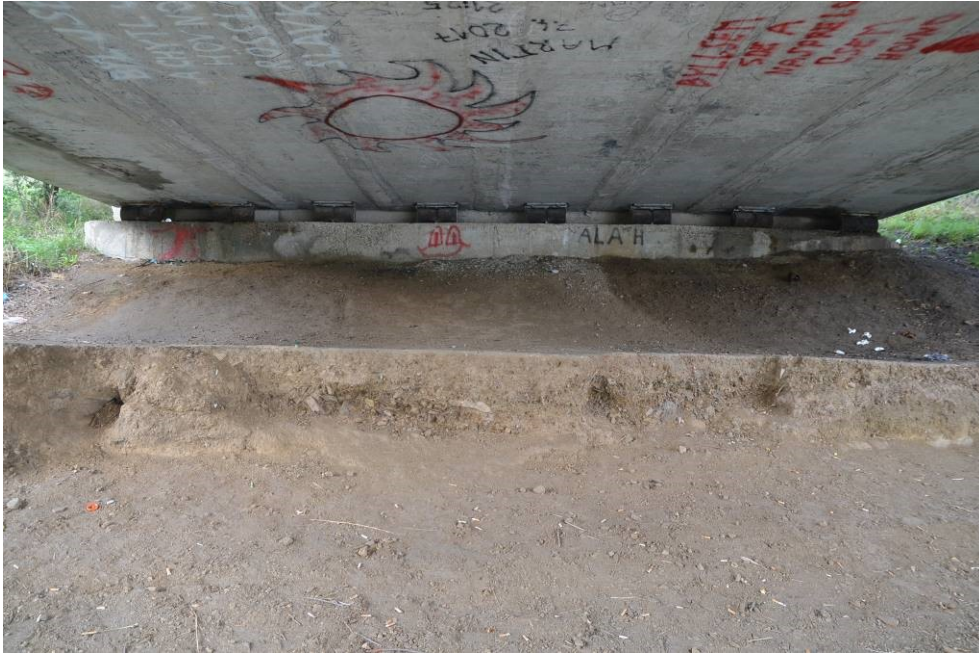
Obr.F41-07 **První podpěra, křetínská opěra. Pohled proti směru staničení,**

- opěra (nad terénem viditelný pouze její úložný práh ze ŽB) je svislá, monolitická. Povrch opatřen omítkou (špricem),
- opěra je na svých obou koncích postižena výrazným zatékáním přes netěsný mostní závěr,
- vyvýšený betonový práh v popředí je pravděpodobně pozůstatek z doby stavby mostu.

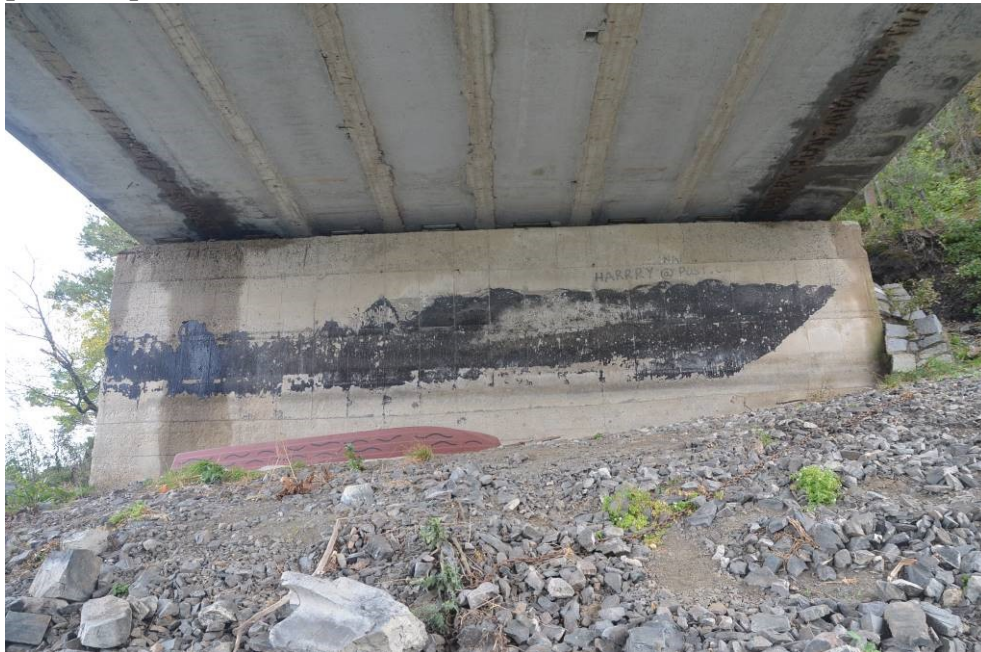
Obr.F41-08 **Pátá podpěra, letovická opěra. Pohled ve směru staničení a vzhůru,**

- opěra je svislá, monolitická. Úložný práh je ze železobetonu. Povrch opatřen omítkou (špricem),
- opěra je na svých obou koncích (rozsáhleji na levém) postižena výrazným zatékáním přes netěsný mostní závěr,
- při pravém čele opěry zborcený svahový skluz z lomového kamene do betonového lože.

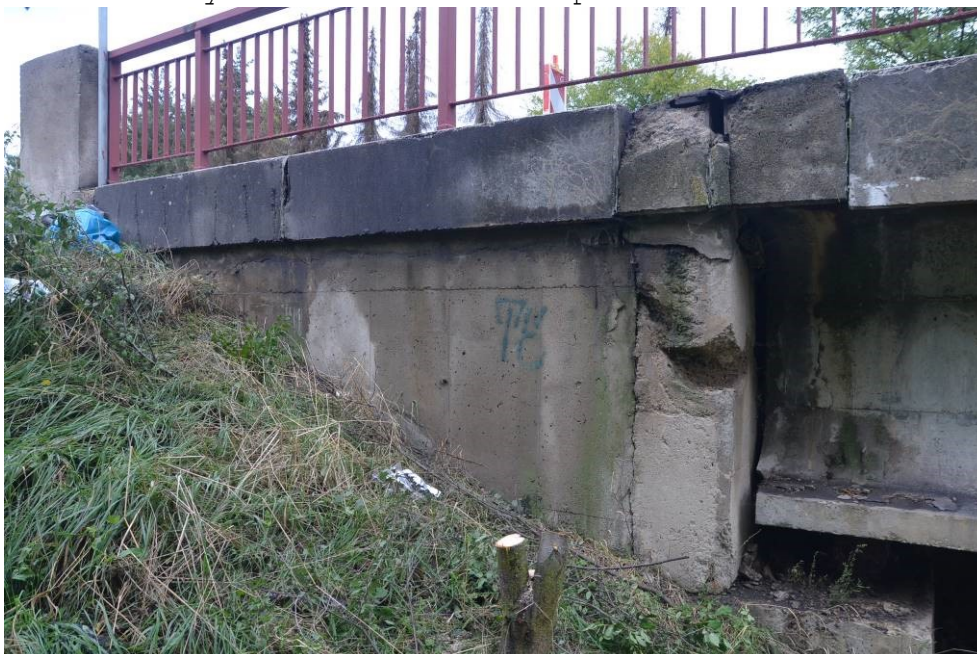
Obr.F41-10 **Pravé křídlo první podpěry, křetínské opěry. Pohled proti směru staničení a zprava doleva (po vodě),**

- křídlo je monolitické se svislým lícem, od hloubkově větrající závěrné zdi odtrženo svislou trhlinou,
- křídlo postiženo zatékáním zpod římsy a přes netěsný mostní závěr v pravostranném chodníku. Monolitická dobetonávka římsy u MZ je v pohybu,
- při křídle musela být vykácena nízká dřevina.

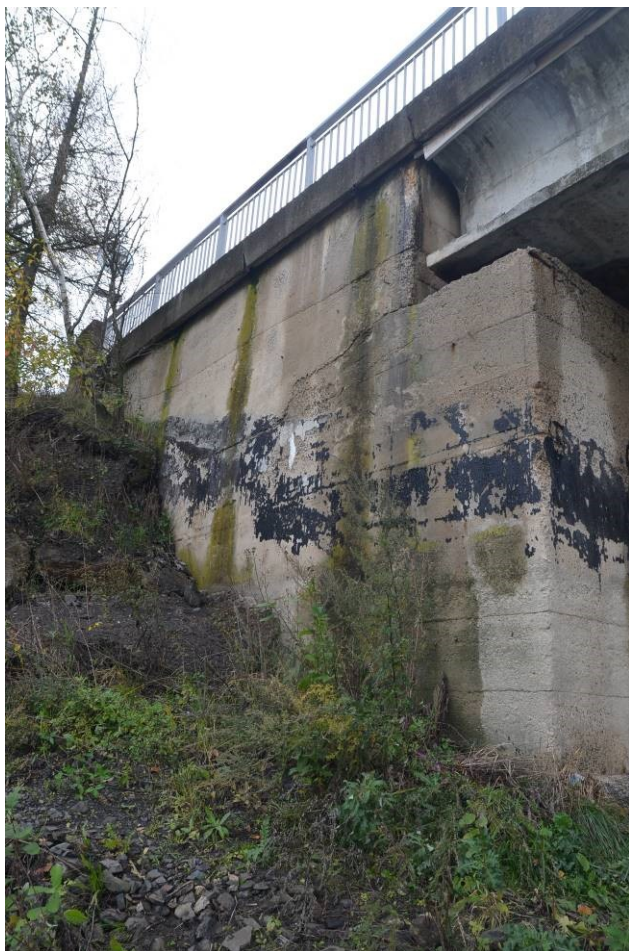
Obr.F41-11

**Levé křídlo páté podpěry, leto-
vické opěry. Pohled ve směru
staničení, zleva doprava (proti
vodě) a vzhůru,**

- křídlo je vysoké monolitické se svislým lícem,
- křídlo postiženo zatékáním zpod římsy (přes spáry v ní) a přes netěsný mostní závěr v levostranném chodníku.
